## INFORME DE VISITA TÉCNICA

IT-MV IV- RAMA JUDICIAL\_CADES AIRES DE COL\_YOP-NOV22-R0

| <b>SISTEMA:</b> | Multi V IV |
| <b>PROPÓSITO VISITA:</b> | Diagnóstico de Sistema |

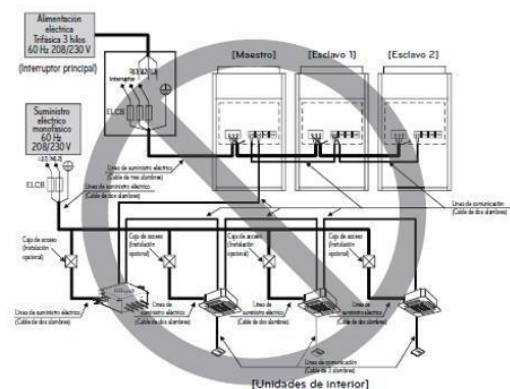
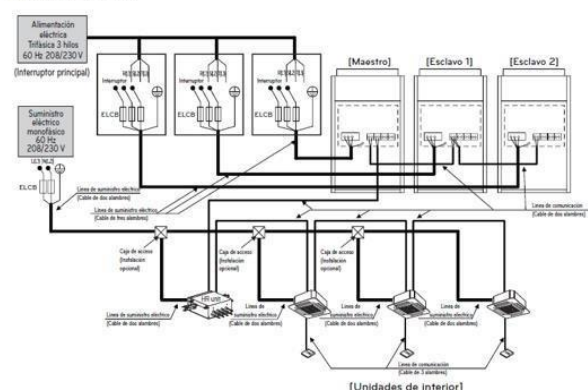
IMAGEN 7 ESPECIFICACIONES DEL MANUAL DE INSTALACIÓN PARA PROTECCIONES ELÉCTRICAS

Por otra parte, se encuentra otra falla en términos de instalación eléctrica como se observa en la imagen 6.

- Instalación de acometida y protecciones eléctricas no se ajusta a las especificaciones del manual de instalación. Condición generadora de alto riesgo y posible causante de los daños presentados en componentes del sistema.
- Compresor 1, puente de diodos y motor condensador 2 de la unidad exterior maestra, presentan avería, requieren cambio.
- El sistema queda en operación solamente con la unidad exterior esclava (se deshabilita por medio del menú de programación la maestra) y se limita la cantidad de unidades interiores que podrán funcionar para evitar daños en el compresor de la misma.

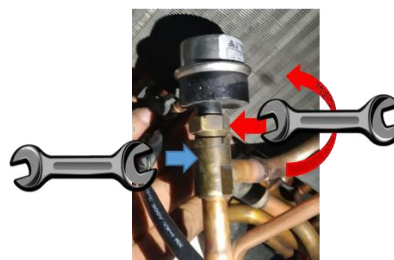
Adicionalmente se observa que hay posible falla en una válvula de expansión electrónica de una de las unidades interiores. Si se permite que esta condición se mantenga durante la operación del sistema, existirá retorno de líquido hacia los compresores y por ende, daños en los mismos. En el anexo 2 se comparte una guía de revisión.

1. Conectar LGMV e iniciar una grabación

2. Encender unidad (es) que no presentan falla

3. Desmontar cabezote de EEV que presenta falla
