ACTA N°

61

INTERVENCIONES NECESARIAS PARA LA CONSTRUCCIÓN DEL PROYECTO TREN TURISTICO-PASEO PEATONAL EN EL MARCO DE LA RECUPERACIÓN INTEGRAL DE LA CIENAGA DE MALLORQUÍN EN LA CIUDAD DE BARRANQUILLA

# ACTA DE VECINDAD

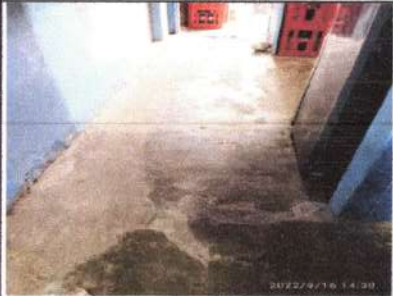
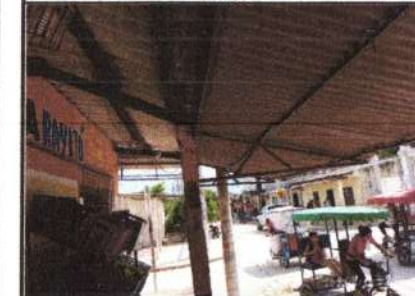
| <b>PISOS</b> | | | <b>TECHO</b> | |

Piñeta: Piso en cerámica con alto nivel de deterioro desgaste en sus juntas y algunas partidas, muros en bloque con alto deterioro presenta grietas y fisuras, cielo raso en yeso aplastado con fisuras en las juntas.

Habitación 1: pisos con alto grado de deterioro en mortero esmaltado con rotas, muros con alto grado de deterioro por fisuras y grietas, con cielo raso en gplack con deterioro en las juntas

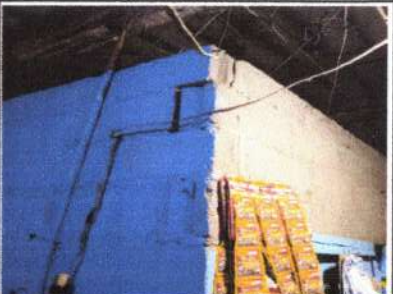
| <b>PAREDES</b> | | | <b>COCINA</b> | |

Pasillo Cocina: Pisos en mortero altamente deteriorado, muros con grietas y fisuras, cubierta en tela de eternit estructura en madera con deterioro por humedad y comejen.

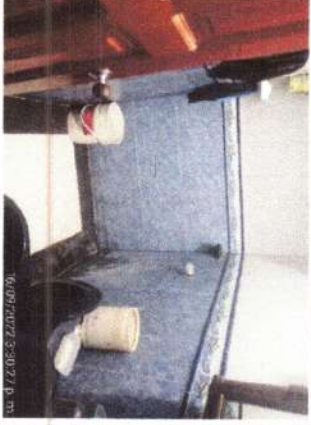
### BANO

Baño: Piso en cerámico, pisos y paredes presentan desgaste y acabado normal, muros agrietados y fisurado, techo con cielo raso en gplack

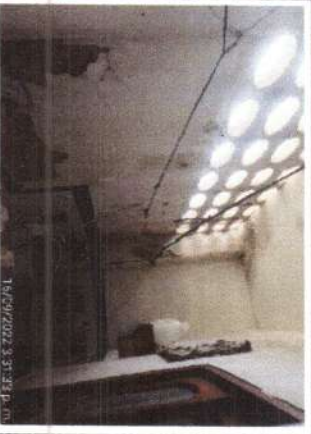
### PATIO

Patio: Con lavadero enchapado con deterioro normal y algunas baldosas partidas, piso en mortero con acabado rústico y otra sección esmaltado de color rojo presente, fisuras, grietas, baches, muros altamente deteriorado por grietas y fisuras.

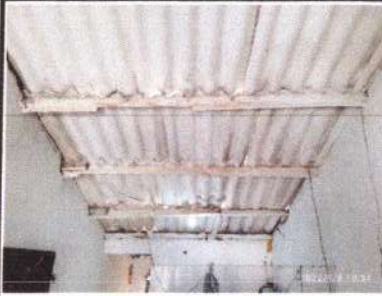
| <b>PISOS</b> | | | <b>TECHO</b> | |

Cubierta: Eternit tejas en mal estado con grietas y resacas.

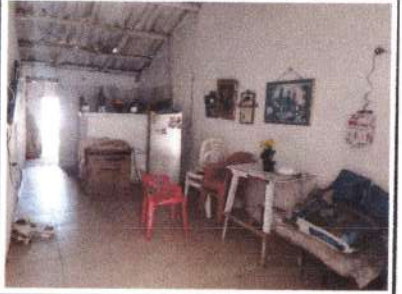
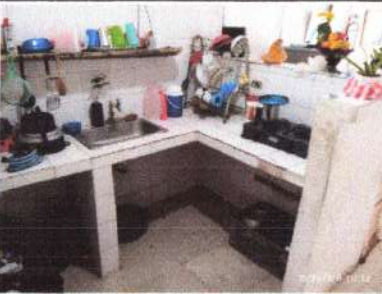
| <b>PAREDES</b> | | | <b>COCINA</b> | |

Sala-comedor: Pisos en cerámica fisurados y rotos, muros en bloque pulido presentan grietas, humedad, resacas y desprendimiento de pintura

Cocina: con piso en cerámica, meson enchapado presenta desgaste y deterioro en algunas baldosas, enchape vertical en buen estado.
