# ACTA DE VECINDAD

| ACTA N° | CONTRATO DE OBRA | EDU 783 - 2021 |
| 59 | CONTRATO INTERVENTORIA | EDU 784 - 2021 |

| PROYECTO | INTERVENCIONES NECESARIAS PARA LA CONSTRUCCION DEL PROYECTO TREN TURISTICO-PASEO PEATONAL EN EL MARCO DE LA RECUPERACION INTEGRAL DE LA CIENAGA DE MALLORQUIN EN LA CIUDAD DE BARRANQUILLA |

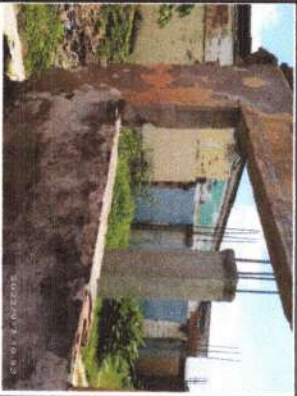
| PISOS | | TECHO | |
|---|---|---|---|
| PAREDES | | COCINA | |

| PISOS | | TECHO | |
|---|---|---|---|
| <p>VIVIENDA EN CONSTRUCCION NO TIENE PISOS SE ENCUENTRA EN TERRENO NATURAL</p> | | <p>VIVIENDA EN CONSTRUCCION NO TIENE TECHO</p> | |

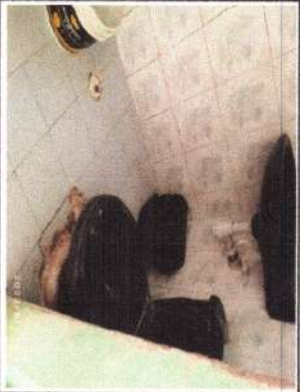
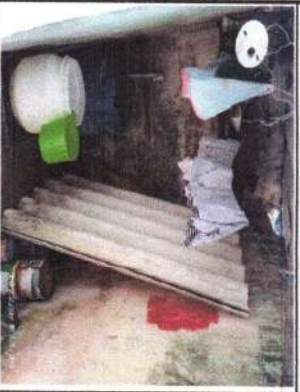
| BANO | | PATIO | |

| PREDIO ANTES DE INTERVENIR (Ampliar la información del numeral 3) | PREDIO DESPUES DE LA INTERVENCIÓN (Intelligenciarlo para el cierre del acta) |
|---|---|
| Patio: Sin ceramiento, piso en mortero afinado presenta grieta y desgaste leve, mampostero presenta grietas y fisuras en muros | |

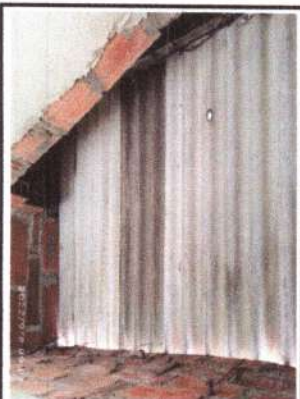
TECHO

| PREDIO ANTES DE INTERVENIR (Ampliar la información del numeral 3) | PREDIO DESPUES DE LA INTERVENCIÓN (Cilindro para el cierre del acta) |
|---|---|
| Cubierta: teja presenta deterioro y fisuras en algunas tejas. | |

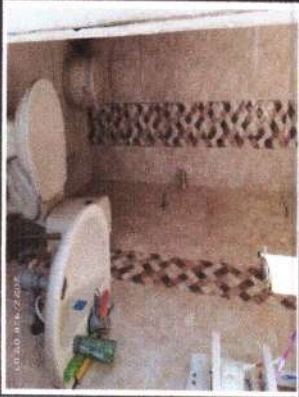
BANO

| PREDIO ANTES DE INTERVENIR (Ampliar la información del numeral 3) | PREDIO DESPUES DE LA INTERVENCIÓN (Cilindro para el cierre del acta) |
|---|---|
| Baño: techado pisos y paredes en buen estado presenta grietas en la entrada del baño. | |

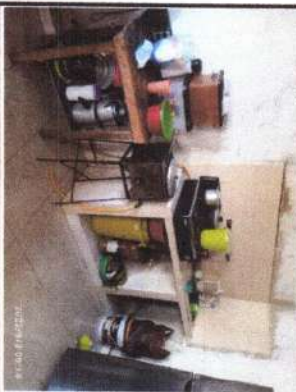
| PISOS | |
|---|---|
| COCINA | |

Cocina: con piso en cerámica, meson enchapado presenta desgaste y deterioro en algunas baldosas, enchape vertical en buen estado.

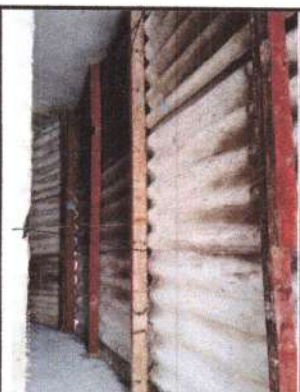
| PISOS | |
|---|---|
| TECHO | |

Cubierta: Eternit tejas en mal estado con grietas y resacas.

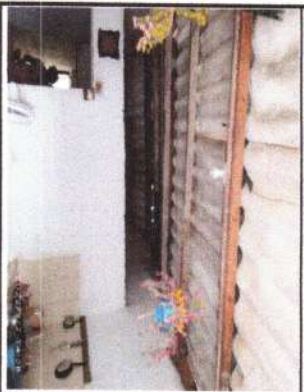
| PREDIO ANTES DE INTERVENIR (Ampliar la información del numeral 3) | PREDIO DESPUES DE LA INTERVENCIÓN (Cillegentarlo para el cierre del acta) |
|---|---|
| Estructura del galpón cubierta presenta deterioro, tejas en mal estado. | |

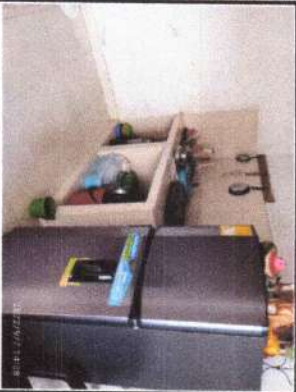
| PREDIO ANTES DE INTERVENIR (Ampliar la información del numeral 3) | PREDIO DESPUES DE LA INTERVENCIÓN (Cillegentarlo para el cierre del acta) |
|---|---|
| Sala - Cocina: muros en buen estado, agrietamiento en la cocina en enchape, enchape y albañilería en mal estado. | |

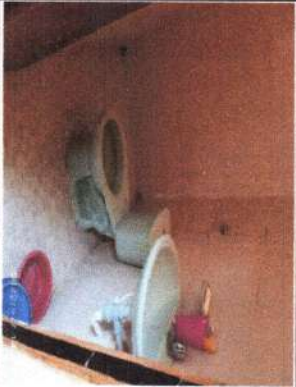
| PREDIO ANTES DE INTERVENIR (Ampliar la información del numeral 3) | PREDIO DESPUES DE LA INTERVENCIÓN (Cillegentarlo para el cierre del acta) |
|---|---|
| Baño: Piso en tablero y baldosa con deterioro con enchape vertical deteriorado. | |

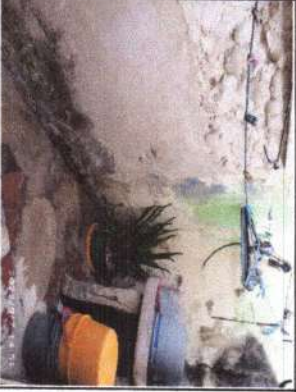
| PREDIO ANTES DE INTERVENIR (Ampliar la información del numeral 3) | PREDIO DESPUES DE LA INTERVENCIÓN (Cillegentarlo para el cierre del acta) |
|---|---|
| Patio: Piso en mortero gris con mucho deterioro con fragmentos de tablero, en la zona de drenaje deteriorados por hormigas. | |

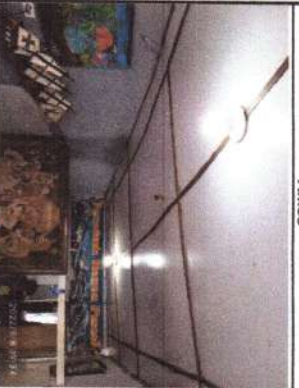
| PREDIO ANTES DE INTERVENIR (Ampliar la información del numeral 3) | PREDIO DESPUES DE LA INTERVENCIÓN (Diligenciarlo para el cierre del acta) |
|---|---|
| Cocina: Piso en cerámica con alto deterioro, muros enchapadas, meson cubierto con desgaste natural. | |

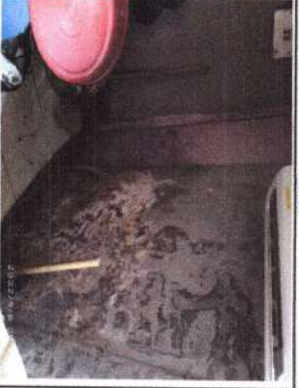
| PREDIO ANTES DE INTERVENIR (Ampliar la información del numeral 3) | PREDIO DESPUES DE LA INTERVENCIÓN (Diligenciarlo para el cierre del acta) |
|---|---|
| Habitación 1 y 2: Muros agrietados con piso en cerámica fisurado | |
