| EMPRESA DE<br>RENOVACION Y<br>DESARROLLO<br>URBANO DE BOGOTÁ<br>D.C. | <b>INFORME HALLAZGOS DE OBRA</b><br><b>CONSTRUCCIÓN Y RESTAURACIÓN COLEGIO SAN FRANCISCO DE ASIS.</b> | CONSORCIO IS<br>Contrato de Obra No. 136 de<br>2022 |

CONSTRUCCIÓN DEL COLEGIO SAN FRANCISCO DE ASIS POR EL SISTE DE PRECIOS UNITARIOS FIJOS SIN FORMULA DE REAJUSTE, UBICADO EN LA LOCALIDAD DE LOS MARTIRES, DE LA CIUDAD DE BOGOTÁ, DE ACUERDO CON LOS PLANOS Y ESPECIFICACIONES ENTREGADOS POR LA EMPRESA DE RENOVACIÓN Y DESARROLLO URBANO DE BOGOTÁ.

| FECHA | AGOSTO DE 2022 | CONTRATISTA: CONSORCIO IS |

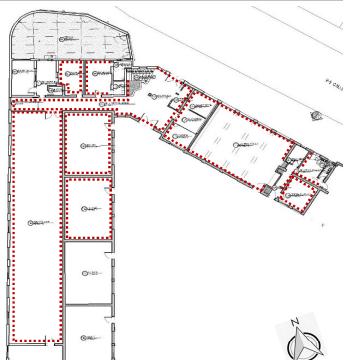
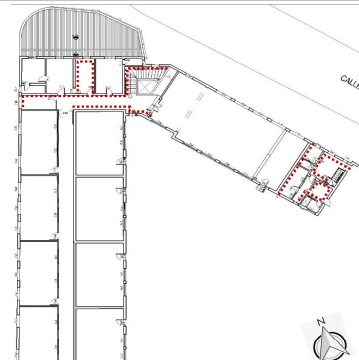
| LOCALIZACIÓN GENERAL | LOCALIZACIÓN PUNTUAL |
|---|---|
| <p>Primer Piso</p> | <p>Segundo Piso</p> |

Una vez desmontados los enchapes de madera existentes sobre los muros del sector uno (edificio de conservación), se evidenció la existencia de un guarda escoba corrido e mortero arena-cemento en buen estado de conservación. Se realizó una prueba de desmonte para su recuperación, evidenciando que se fractura y rompe de manera inmediata. Por otra parte, el diseño arquitectónico contempla un cambio de nivel por la adecuación espacial, elevándolo considerablemente; por tal motivo el guarda escoba quedará oculto a nivel inferior al de la placa de contrapiso propuesta.

Teniendo en cuenta el estado de conservación del guarda escoba y la imposibilidad del desmonte sin afectarlo, se define en conjunto con la interventoría realizar el registro fotográfico del elemento y documentarlo. Su liberación se hará únicamente en los lugares donde sea estrictamente necesario.

Se resuelve tomar registro fotográfico del hallazgo y documentarlo.

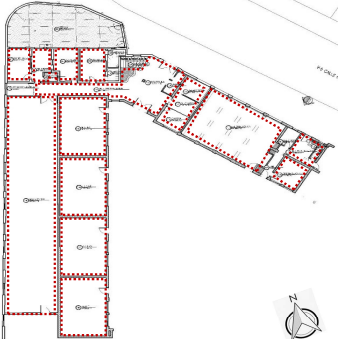
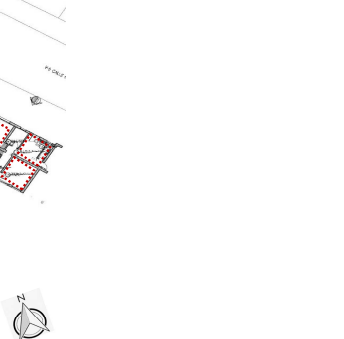
| <p>Primer Piso</p> | <p>Segundo Piso</p> |

| <p><b>ANTECEDENTES:</b></p> <p>Al realizar el replanteo del reforzamiento estructural para las vigas del entrepiso del sector uno (edificio de conservación), se evidencia que el espacio necesario para el encofrado de estas y manipulación de elementos para tal fin es de aproximadamente 1.60 m, dejando un espacio remanente mínimo de cielo raso a conservar.</p> |

| <p><b>ACCIONES A SEGUIR:</b></p> <p>En conjunto con la interventoría y la consultoría, se define realizar el desmonte completo del cielo raso, liberando e mortero de arena cemento y posteriormente desmontar la esterilla de guadua con el procedimiento adecuado, hacer la inspección del estado de conservación de esta y así, su posterior tratamiento. Una vez con la cantidad de esterilla de guadua recuperada, se procederá a determinar el lugar pertinente para su reintegración.</p> |
| <p><b>RECOMENDACIONES:</b></p> <p>Se deberá documentar el paso a paso del desmonte, recuperación tratamiento y posterior reintegración. Está deberá estar dilatada de elementos de cielo raso integrados con el fin de no generar fisuramientos y a su vez evidenciando la intervención realizada.</p> |
