**REGISTRO FOTOGRAFICO DE LAS NESECIDADES URGENTES QUE NESECITA EL  
EDIFICIO DE LA CONTRALORIA**

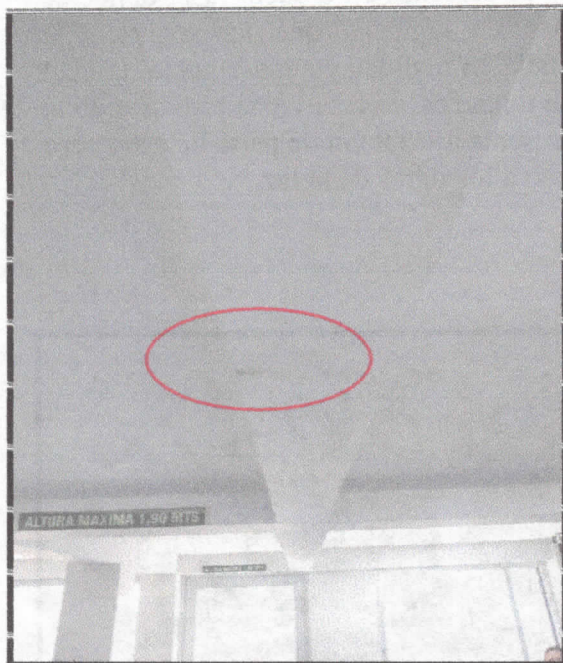
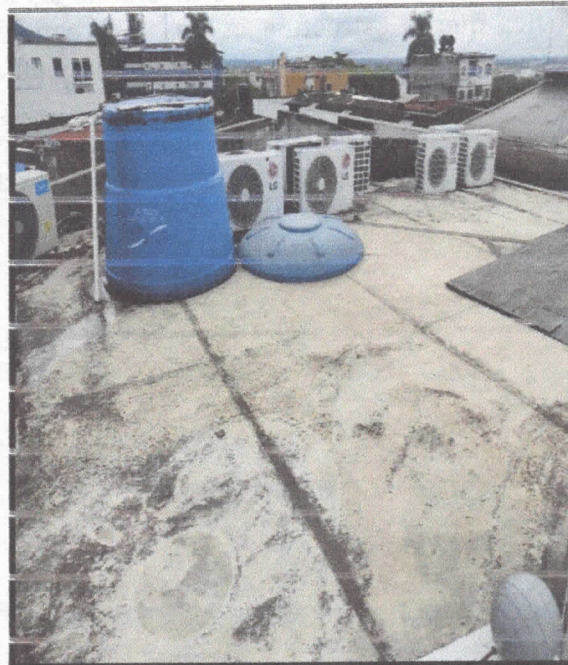
- En la zona donde se encuentran los aires acondicionados hace falta el cambio del manto asfáltico ya que se ha deteriorado en los bordes, ocasionando filtraciones de agua y a futuro un deterioro de la placa. Se debe mejorar con una pequeña estructura, cubriendo aires y placa así mismo en la parte final de la cubierta hace falta colocar un tendido de tejas trapezoidales, y así se evita el deterioro de la placa. Cambiar la canal galvanizada existente en este sector, ya que no cubre la totalidad de la cubierta, con esto se evita filtraciones y deterioro de vigas.
