# DIAGNÓSTICO I N T E G R A L

**PASTO /** Vol. 1

Centro No. **59**

Dirección regional /  
Centro sur colombiano de logística internacional /  
Centro agroindustrial y pesquero de la costa pacífica /  
Centro internacional de producción limpia LOPE

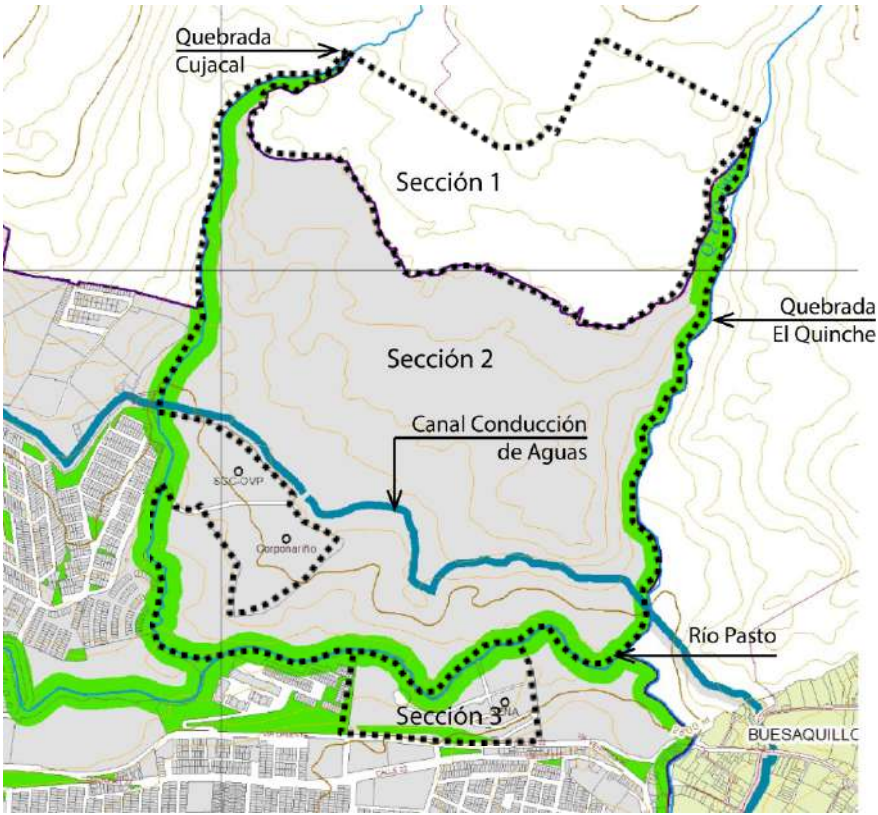
Nota: A la fecha la sección 3 y sección 2 del predio se encuentran afectadas por la franja de protección (ronda hídrica), esta franja se encuentra afectando los bloques No. 68, 70 y 73 de la sede. (Ver. Ilustración 41 – Rondas Hídricas).

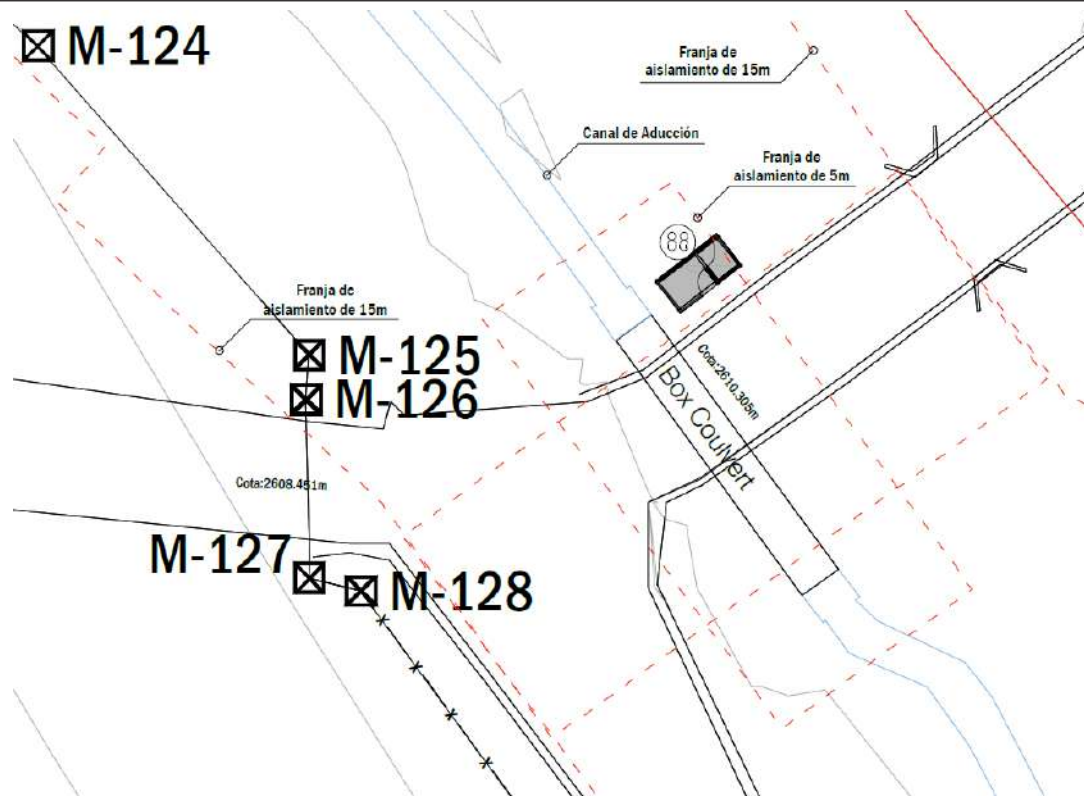
Ilustración 48. Afectación por canal de Aducción LOTE 2.  
Fuente: Plano adjunto radicado N°20167000067541

Nota: A la fecha los aislamientos reglamentarios dados por EmpoPasto de 15mts para los canales abiertos y de 5mts para Box Couvert en área urbana afectan al bloque No. 88, dado que no cumple con la franja de retiro reglamentaria.

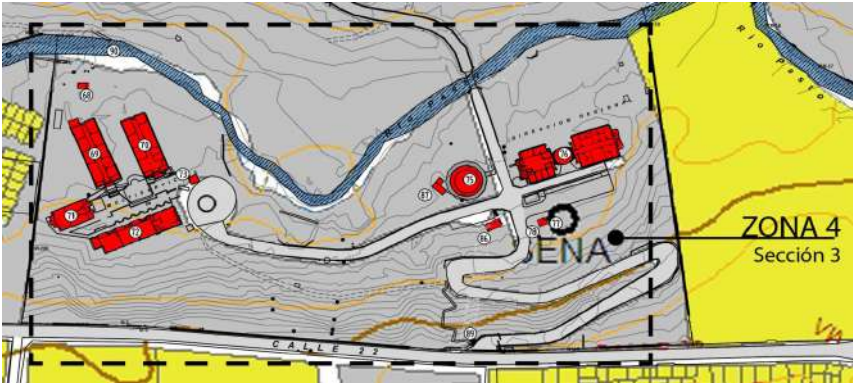
| Sección 3 | | | | |
|---|---|---|---|---|
| Altura máxima | No se permiten edificaciones en zona de código morfológico CMANC. | Presenta una edificación de un (1) piso. | Presenta una edificación bloque No. 79 de 15.75m2 en zona de protección para actividad agrícola. | No cumple |

Nota: Dado que esta sección del predio presenta además de una afectación por código morfológico de altura no construible, presenta un tratamiento de norma especial de equipamientos. Por tanto se recomienda consultar con planeación previamente a la elaboración de cualquier licenciamiento acerca del área de afectación por código morfológico, y su posible revaluación.

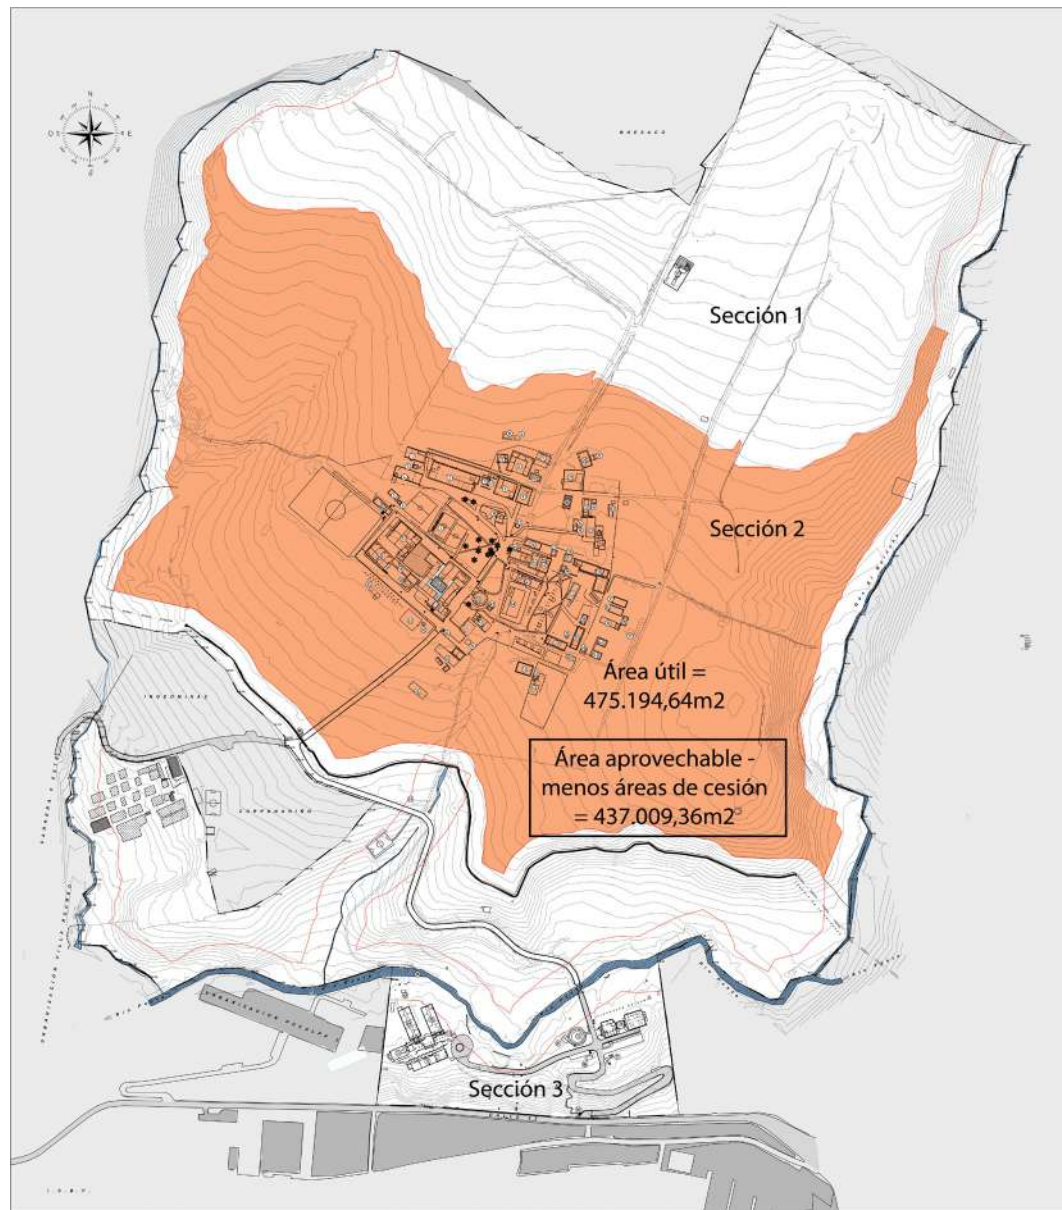
Ilustración 58 Área útil del predio.  
Fuente: Elaboración propia (26.08.2016)

- El área aprovechable (área útil) del predio a la fecha es de 475.194,64m<sup>2</sup> una vez descontadas las áreas catalogadas como áreas de protección y de código morfológico de altura no construible, sin embargo en el caso que se decida edificar el área permitida por el índice de construcción (1.069.187,94m<sup>2</sup>), sería necesario contar con unas áreas de cesión que se exigen para equipamientos de 1m<sup>2</sup> por cada 28m<sup>2</sup> de área construida, lo cual daría como resultante un área de cesión de 38.185,28 m<sup>2</sup>, (los cuales se deben dejar en área útil). Dicha operación arrojaría en dado caso un área aprovechable resultante de 437.009,36 m<sup>2</sup> (Ver. Ilustración 58)

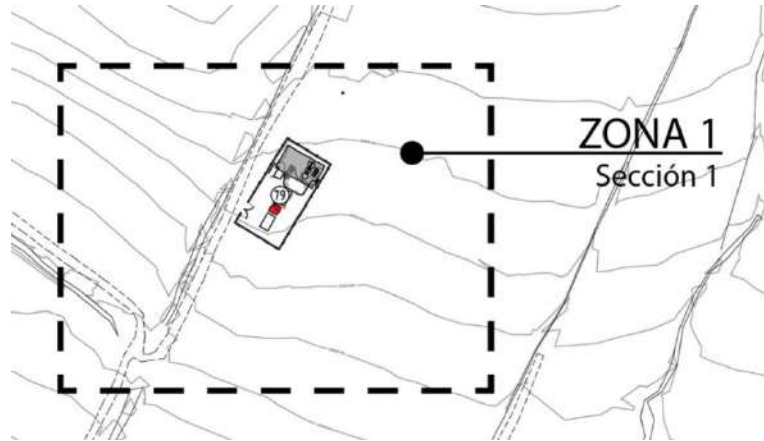
Ilustración 59. Evaluación del cumplimiento de normativa urbana Zona 1 – Sección 1 del predio.  
Fuente: Elaboración propia (26.08.2016)

- En la Zona 1 perteneciente a la Sección 1 del predio se presenta una afectación al bloque No. 79 dado que se encuentra ubicado en una zona de protección, en la cual no se permiten edificaciones para el uso de conocimiento, uso compatible con la actividad del SENA. Por tanto dicho bloque no cumple a la fecha y se recomienda su reubicación.

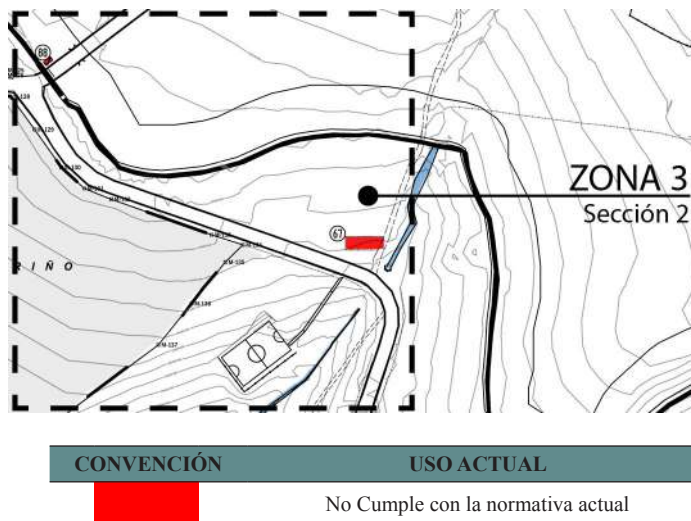
- En la Zona 3 perteneciente a la Sección 2 del predio se presenta una afectación a los bloques No. 88 y No. 67 dado que se encuentran ubicados en la zona de código morfológico de altura no construible, en la cual no se permiten edificaciones de ningún tipo. Por tanto dichos bloques no cumplen a la fecha y se recomienda su reubicación. Adicionalmente el Bloque No.88 se encuentra afectado al no cumplir con el aislamiento reglamentario de 15 metros por cada lado del canal abierto de aducción y 5 metros a cada lado en la zona de Box Coulvert.

Ilustración 61 Evaluación del cumplimiento de normativa urbana Zona 3 – Sección 2 del predio.  
Fuente: Elaboración propia (26.08.2016)

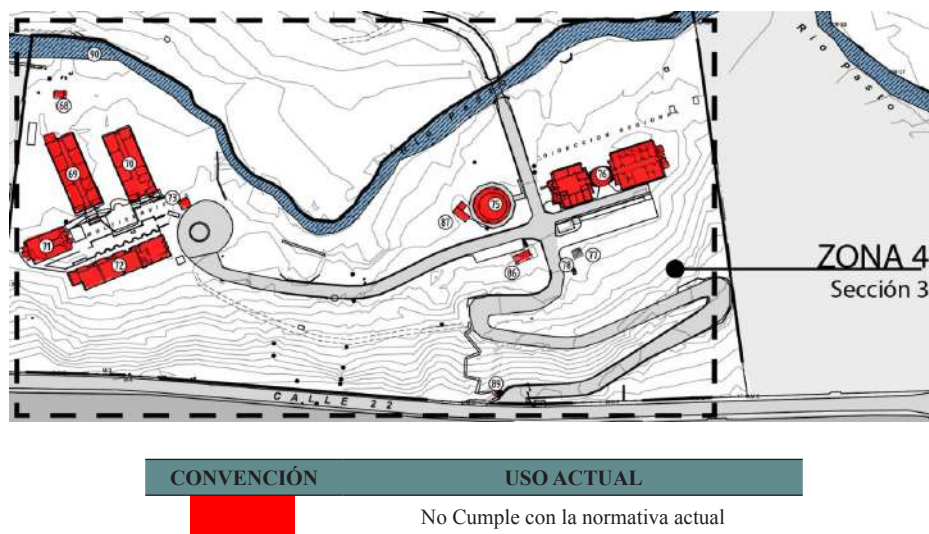
- En la Zona 4 perteneciente a la Sección 3 del predio se presenta en primera instancia una afectación a los bloques No. 68, No. 70 y No. 73 por causa de la franja mínima de retiro o rondas hídricas y en segunda instancia se presenta una afectación para todos los bloques de la zona (No. 68, 69, 70, 71, 72, 73, 75, 76, 77, 78, 86, 87, y 89) dado que se encuentran ubicados en la zona de código morfológico de altura no construible, en la cual no se permiten edificaciones de ningún tipo. Por tanto dichos bloques no cumplen a la fecha y se recomienda su reubicación.

Ilustración 62. Evaluación del cumplimiento de normativa urbana Zona 4 – Sección 3 del predio.  
Fuente: Elaboración propia (26.08.2016)

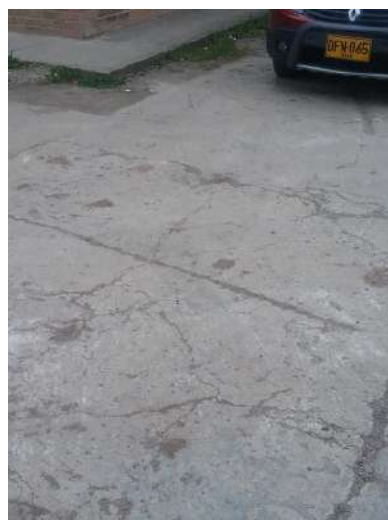
Ilustración 71. Estructura bloque 2  
Fuente. Equipo de diagnóstico

En la visita no se evidenció, que la estructura presente signos de humedad, fisuras y/o grietas en elementos estructurales que alteren su comportamiento. Cabe mencionar que en el momento de la visita, la estructura se encontraba en restauración.

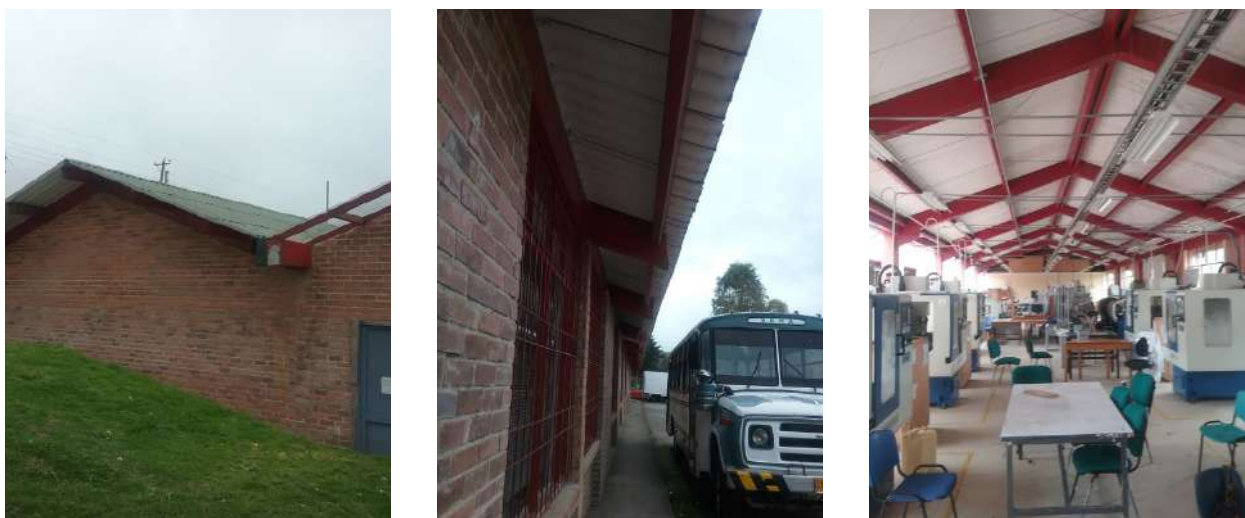
La cubierta presenta inclinación en teja de asbesto cemento, combinada en la parte central de la estructura con policarbonato, con estructura metálica de tipo perfil en “C”

Ilustración 72. Estructura de cubierta  
Fuente. Equipo de diagnóstico

- La estructura en general, de forma aparente, presenta un buen comportamiento estructural y sísmico. No evidencia fisuras y/o grietas ni signos de humedad, que alteren su comportamiento.
- En todo el bloque, la cubierta de asbesto cemento, presenta deterioro y mal estado, lo que hace que no cumpla con las normas de salubridad. Se recomienda realizar su mantenimiento y/o cambio.
- No cuenta con red contraincendios, por tanto no cumple con lo estipulado en la NSR-10 capítulo J.
- El bloque presenta fisuras y/o grietas en el andén perimetral. Se recomienda realizar el mantenimiento.
- Se recomienda realizar mantenimiento a elementos no estructurales.
- Se recomienda realizar mantenimiento periódico a la estructura.

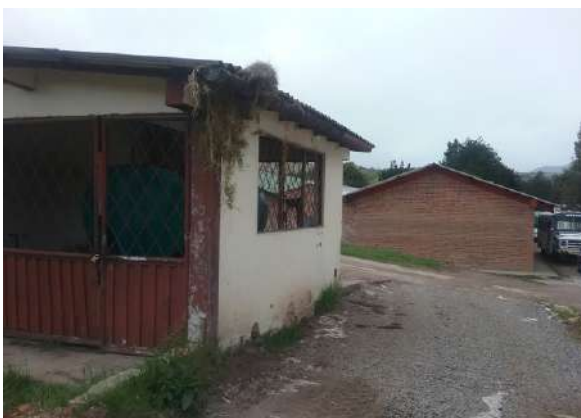
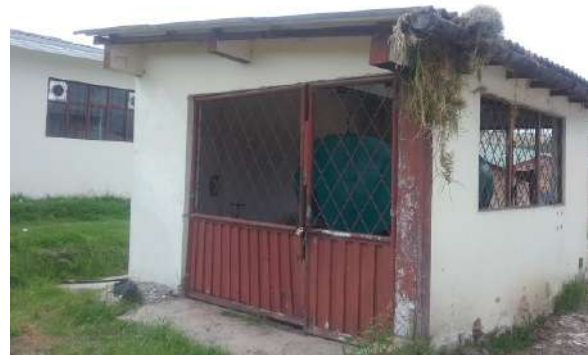
Ilustración 75. Estructura del bloque 3  
Fuente. Equipo de diagnóstico

La estructura presenta abandono, deterioro, signos de humedad y porosidad en el concreto. Además de evidenciar fisuras y/o grietas en la placa de contrapiso.

- En general la estructura presenta abandono, deterioro fisuras y/o grietas y signos de humedad, lo que hace que altere el correcto comportamiento estructural y por ende no cumple con lo, estipulado en la NSR-10. Se recomienda realizar replanteamiento de la estructura.

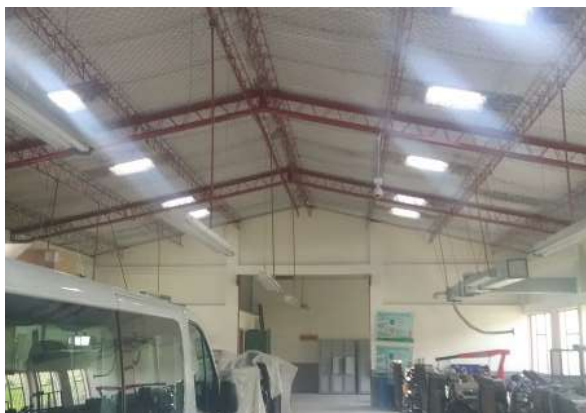
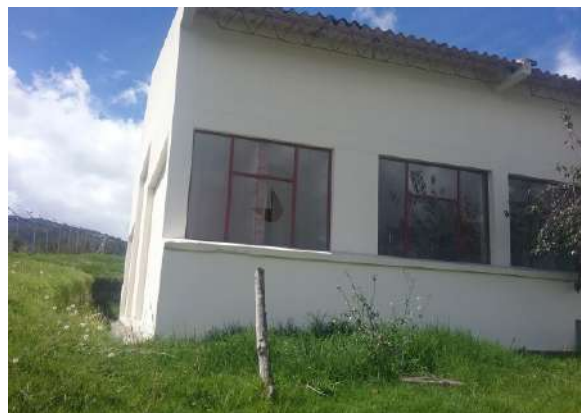
Ilustración 79. Estructura Bloque 4  
Fuente. Equipo de diagnóstico

En la visita no se evidenció, que la estructura presente signos de humedad, fisuras y/o grietas en elementos estructurales, que alteren su comportamiento. Cabe mencionar que en el momento de la visita, la estructura contaba con una restauración.

- La estructura en general presenta de forma aparente un buen comportamiento estructural, sin embargo, se recomienda realizar el mantenimiento adecuado para conservar sus condiciones.
- El estado de la cubierta de teja asbesto cemento, presenta deterioro, no cumpliendo con las normas de salubridad, se recomienda realizar su respectivo mantenimiento y/o cambio.

- No cuenta con red contraincendios, por tanto no cumple con lo estipulado en la NSR-10, capítulo J.
- Se recomienda realizar mantenimiento a elementos no estructurales.
- Se recomienda realizar mantenimiento periódico a la estructura

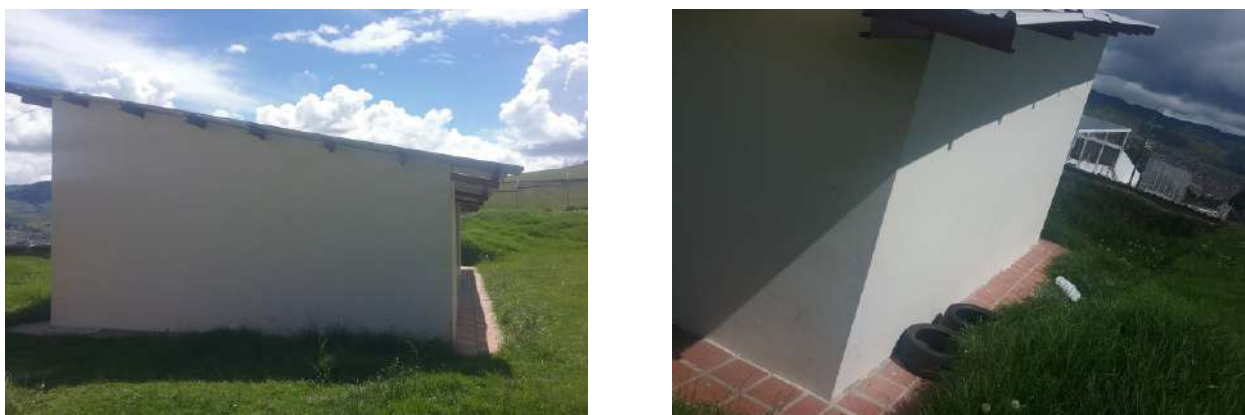
Ilustración 83. Estructura del bloque 5  
Fuente. Equipo de diagnóstico

En la visita de forma aparente la estructura presenta condiciones óptimas, no evidencia fisuras y/o grietas ni signos de humedad.

- En general la estructura presenta de forma aparente un buen comportamiento estructural, no evidencia fisuras y/o grietas, ni signos de humedad en elementos estructurales, que alteren su comportamiento. Se recomienda reforzar la mampostería.
- El bloque no cuenta con red contraincendios, por tanto no cumple con lo estipulado en el capítulo J, de la NSR-10.
- La cubierta metálica presenta deterioro. Se recomienda realizar su mantenimiento y/o cambio.
- Se recomienda realizar el respectivo reforzamiento.

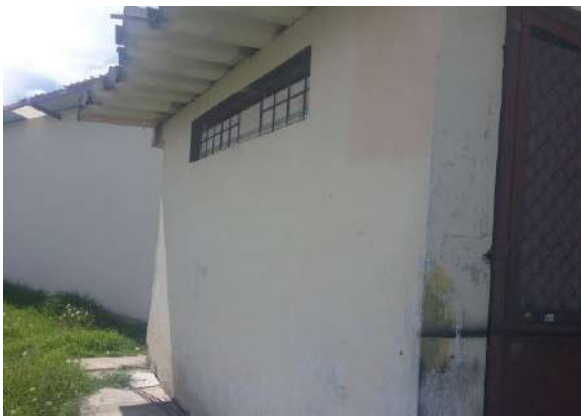
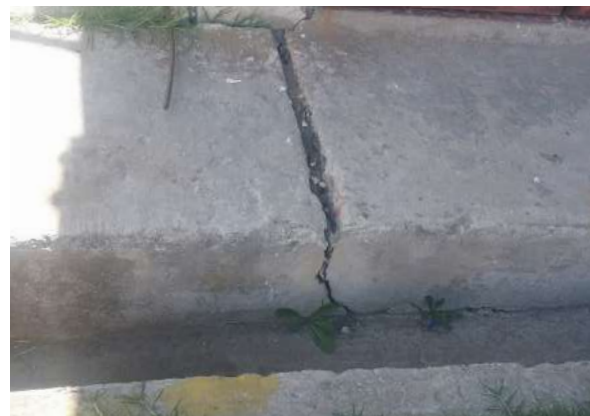
Ilustración 86. Estructura de cubierta bloque 6  
Fuente. Equipo de diagnóstico

En la visita se evidencia, que esta estructura presenta deterioro y abandono, en la placa de contrapiso, presenta fisuras y/o grietas.

- La estructura evidencia un estado de abandono y deterioro. Se recomienda que la mampostería sea reforzada.
- La cubierta, no se encuentra amarrada al sistema estructural. Se recomienda que sea construida una viga de amarre, para que esta no se encuentre inestable.
- La cubierta de asbesto cemento, presenta deterioro. Se recomienda realizar su mantenimiento y/o cambio.
- El bloque no cuenta con red contraincendios. Por tanto no cumple con lo estipulado en el capítulo J, de la NSR-10.

- En la placa de contrapiso, presenta fisuras y/o grietas, se recomienda realizar su respectivo mantenimiento.
- Se recomienda realizar el respectivo reforzamiento.

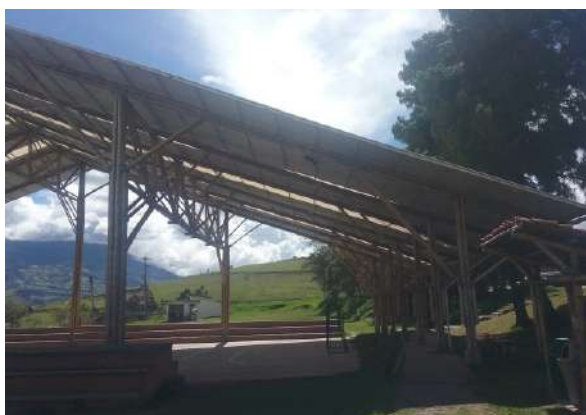
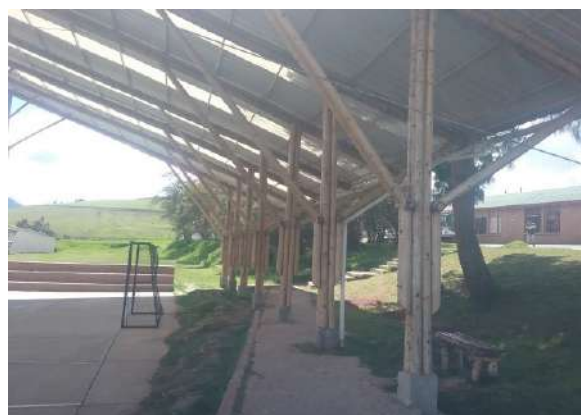
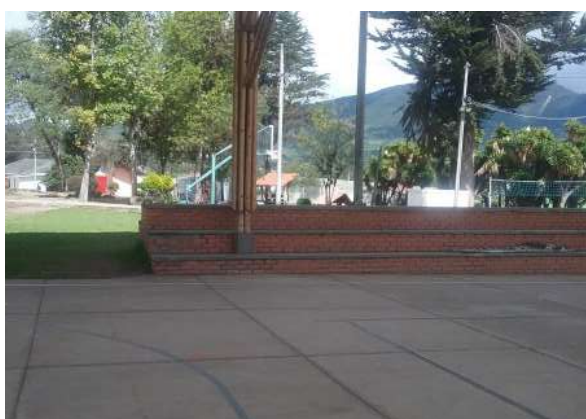
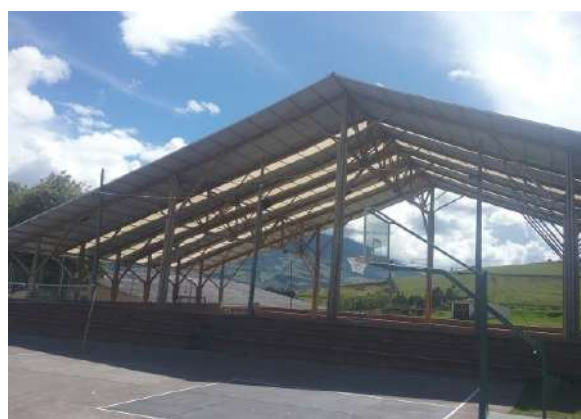
Ilustración 90. Estructura bloque 8  
Fuente. Equipo de diagnóstico

De acuerdo con la visita realizada, la estructura de forma aparente presenta un buen comportamiento estructural, ya que no evidencia fisuras y/o grietas en elementos estructurales que alteren su condición.

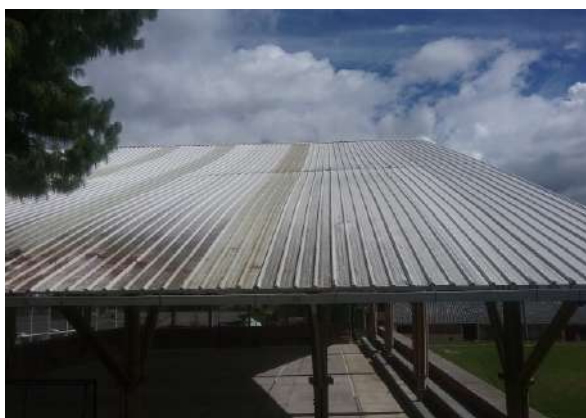
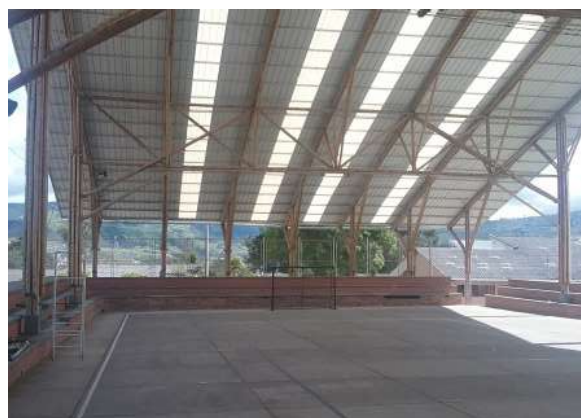
La cubierta presenta inclinación metálica, con estructura de guadua. Esta se encuentra amarrada al sistema estructural.

Ilustración 91. Estructura de Cubierta  
Fuente. Equipo de diagnóstico

- La estructura de forma aparente presenta un buen comportamiento estructural y sísmico, ya que no evidencia ninguna clase de fisuras y/o grietas, que alteren su comportamiento. Además cumple con las especificaciones del capítulo G de la NSR-10.
- La cubierta presenta signos de corrosión. Se recomienda realizar su mantenimiento con pintura anticorrosiva y /o cambio.
- El bloque no cuenta con red contraincendios, lo que hace que no cumpla con lo estipulado en el capítulo J de la NSR-10.
- Se recomienda realizar mantenimiento periódico a la estructura.

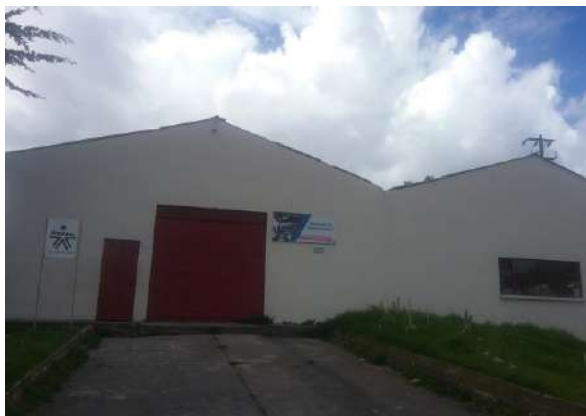
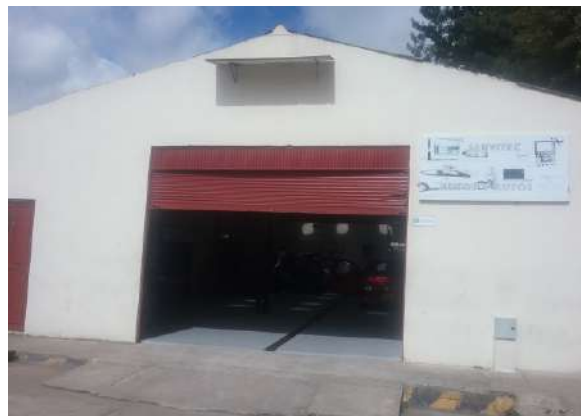
Ilustración 94. Fachada bloque 8 y 9  
Fuente. Equipo de diagnóstico

La estructura del bloque No. 8, presenta fisuras y/o grietas en la placa de contrapiso y en elementos no estructurales. El bloque No. 9 de forma aparente presenta óptimas condiciones. En los dos bloques se evidencia fisuras y/o grietas en el andén perimetral.

- Los bloques No. 8 y 9 cuentan con una adecuación reciente. Se recomienda realizar reforzamiento de mampostería.
- El bloque No. 8 en la placa de contrapiso y en la fachada presenta fisuras y/o grietas. Se recomienda realizar una inspección de esto para evitar daños posteriores.
- El andén perimetral de los bloques No. 8 y 9 presenta fisuras y/o grietas. Se recomienda realizar su mantenimiento.
- La cubierta de teja asbesto cemento para los dos bloques presenta deterioro, no cumpliendo con las normas de salubridad. Se recomienda realizar su respectivo mantenimiento y/o cambio.
- Ninguno de los bloques presenta red contraincendios, haciendo que no cumpla con lo estipulado en capítulo J, de la actual NSR-10.
- Se recomienda realizar el respectivo reforzamiento.

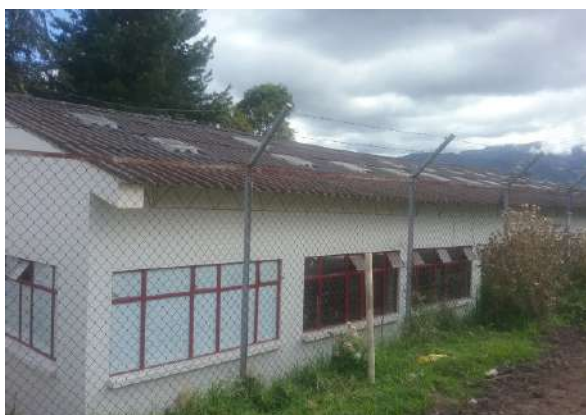
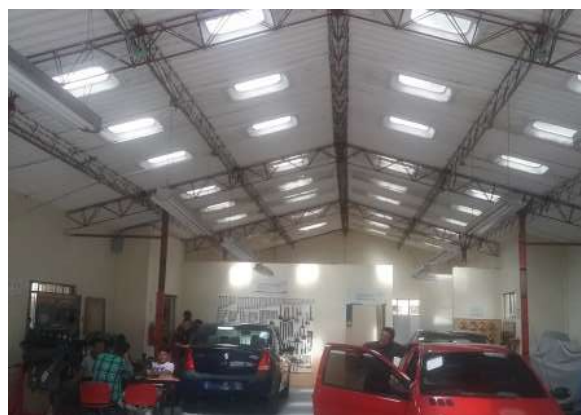
Ilustración 97. Estructura de cubierta  
Fuente. Equipo de diagnóstico

La cubierta presenta inclinación, en teja de asbesto cemento con estructura de cerchas metálicas en celosía. Esta se encuentra respectivamente amarrada al sistema estructural. Esta soportada por medio de columnas metálicas perfil tipo “C” (Ver ilustración n. 37)

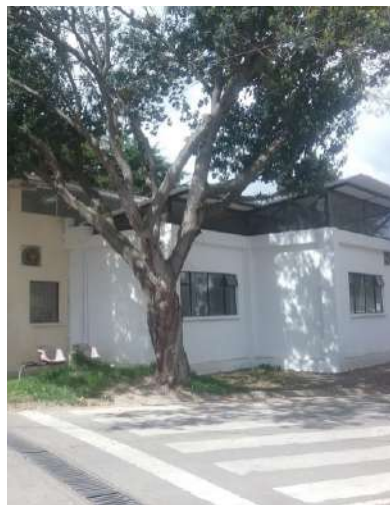
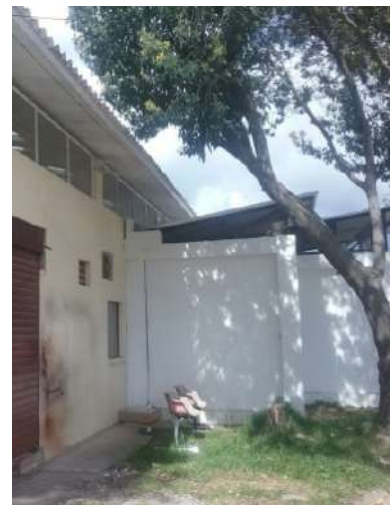
Ilustración 100. Estructura bloque 10 parte A  
Fuente. Equipo de diagnóstico

La estructura de forma aparente, presenta condiciones óptimas, cabe aclarar que esta parte de construcción es reciente, no evidencia fisuras y/o grietas ni signos de humedad en elemento estructurales.

- La estructura de la parte A, presenta de forma aparente un buen comportamiento estructural, no evidencia fisuras y/o grietas, ni signos de humedad que alteren su comportamiento.

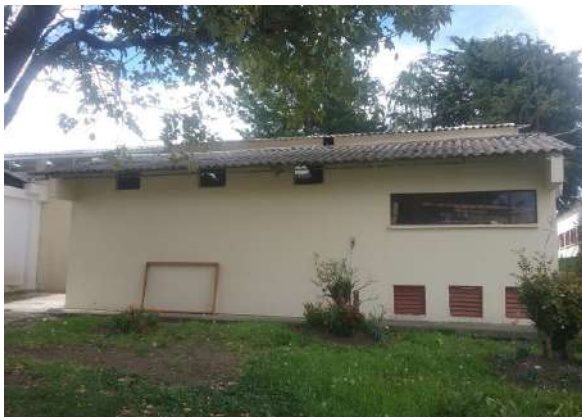
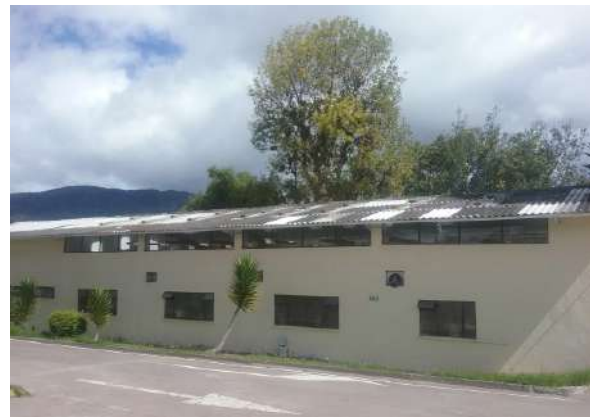
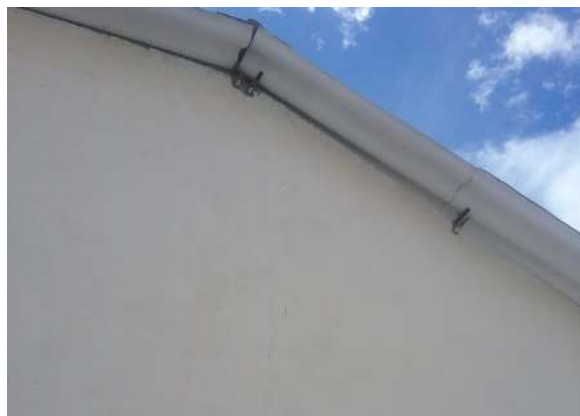
Ilustración 103. Cubierta Parte B bloque 10  
Fuente. Equipo de diagnóstico

La cubierta presenta inclinación en teja de asbesto cemento, con estructura de cerchas metálicas en celosía. Esta se encuentra sobrepuesta en la estructura.

- Se recomienda, realizar mantenimiento en elementos no estructurales.
- La cubierta de teja asbesto cemento en la parte B, presenta deterioro y mal estado, lo que hace que no cumpla con las normas de salubridad. Se recomienda realizar su mantenimiento y/o cambio.

- La estructura metálica en la parte B de la cubierta presenta signos de corrosión, se recomienda realizar mantenimiento.
- El bloque no presenta red contraincendios, a pesar que se maneja sustancias inflamables, haciendo que no cumpla con lo estipulado en capítulo J de la actual NSR-10.

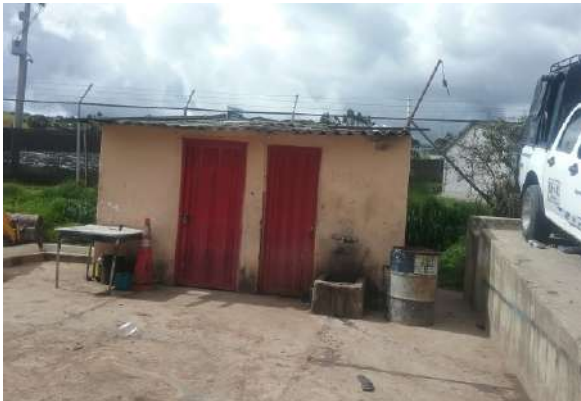
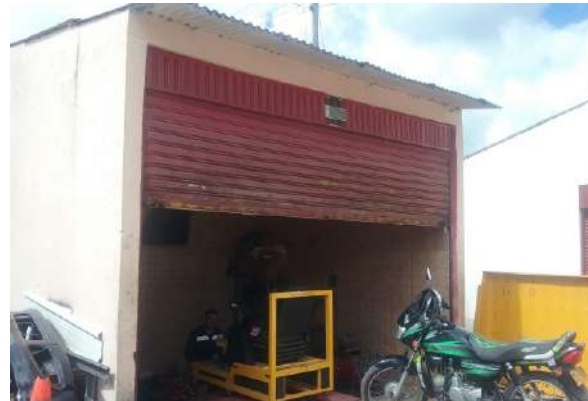
Ilustración 106. Fachadas de los bloques 11 y 12  
Fuente. Equipo de diagnóstico

El sistema constructivo de estos bloques es mampostería simple, presentan fisuras y/o grietas y signos de humedad.

- Los bloques No. 11 y 12, en general presentan signos de abandono, deterioro, signos de humedad y fisuras y/o grietas, la cubierta presenta mal estado, no cumpliendo con las normas salubridad, adicional ninguna de las estructuras cuenta con viga de amarre en la cubierta, esto hace que se alteren el óptimo comportamiento estructural, generando que no cumpla con lo estipulado en la NSR-10. Se recomienda realizar replanteamiento de las estructuras.

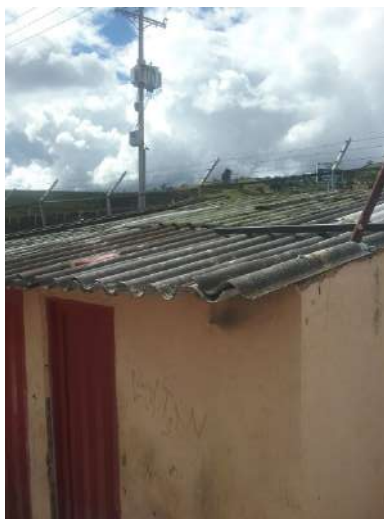
Ilustración 108. Cubierta bloque 11  
Fuente. Equipo de diagnóstico

La cubierta presenta inclinación en teja de asbesto cemento, con estructura de listones de madera. Esta se encuentra sobre puesta en la estructura.

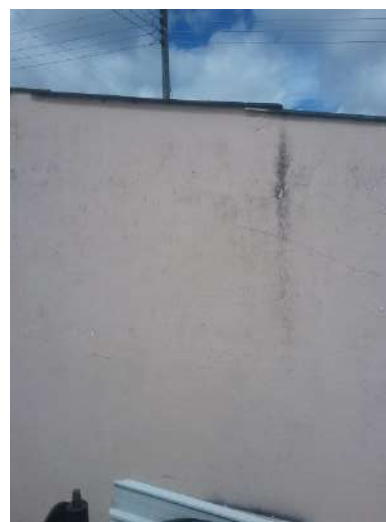
Ilustración 109. Estructura bloque 12  
Fuente. Equipo de diagnóstico

En la estructura del bloque No. 12 se evidencian muchas fisuras y/o grietas, adicional presenta las mismas condiciones de deterioro que el bloque No. 11.

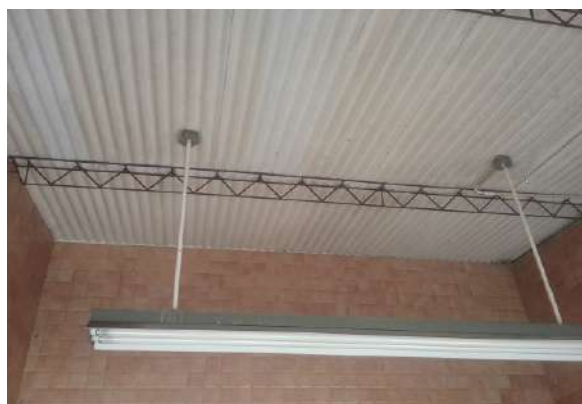
Ilustración 110. Estructura de cubierta bloque 12  
Fuente. Equipo de diagnóstico

La cubierta presenta inclinación en teja de asbesto cemento, con estructura de cerchas metálica. Esta se encuentra sobre puesta en la estructura.

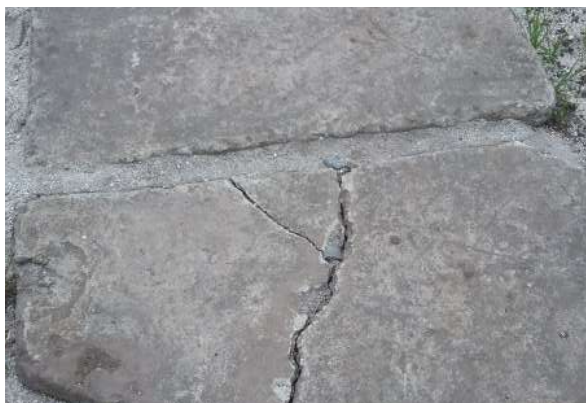
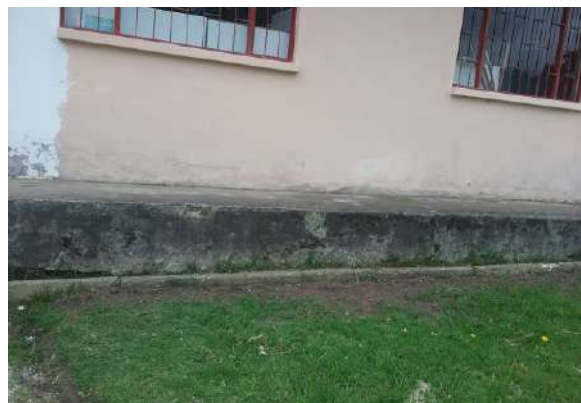
Ilustración 113. Estructura del bloque 11  
Fuente. Equipo de diagnóstico

- En general la estructura presenta deterioro y abandono, aparte de evidenciar fisuras y/o grietas y signos de humedad. Se recomienda reforzar la mampostería.
- El pavimento presenta varias fisuras y/o grietas, se recomienda realizar su respectivo mantenimiento.
- En la cubierta se observa que hay partes deterioradas, se recomienda realizar su mantenimiento y/o cambio.
- En la estructura de cerchas metálicas, se evidencia deterioro y signos de corrosión. Se recomienda realizar su mantenimiento y/o cambio.
- El bloque no cuenta con red contraincendios, lo que hace que no cumpla con lo estipulado en el capítulo J de la NSR-10.
- Se recomienda realizar el respectivo reforzamiento.

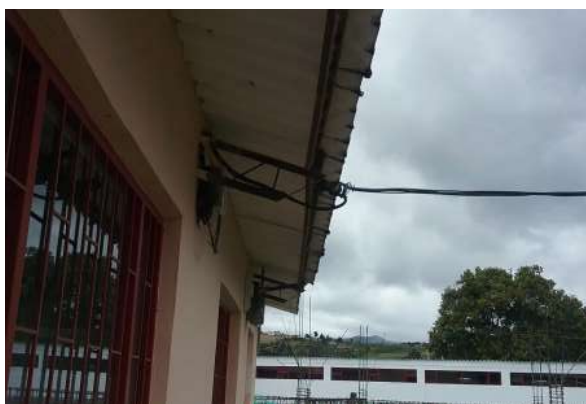
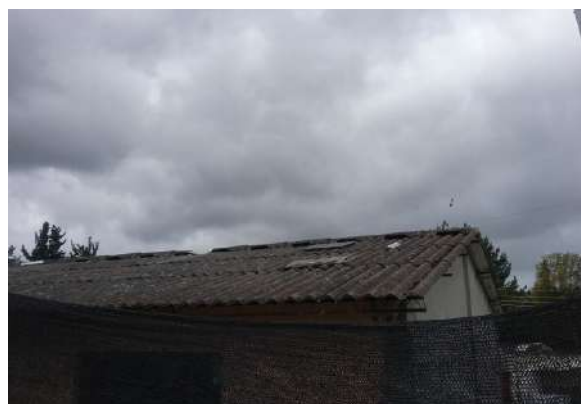
Ilustración 114. Estructura de cubierta bloque 13  
Fuente. Equipo de diagnóstico

La cubierta presenta inclinación en teja de asbesto cemento, con estructura de cerchas metálicas en celosía. Esta se encuentra amarrada al sistema estructural.

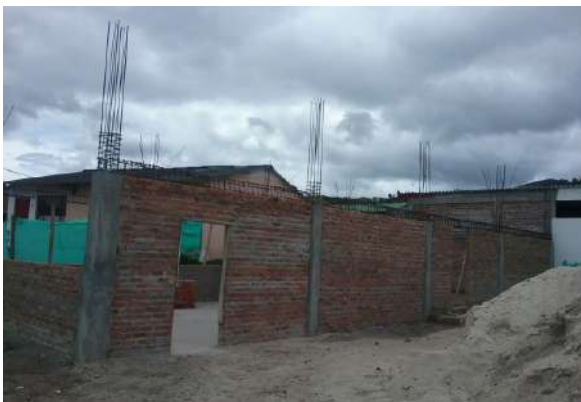
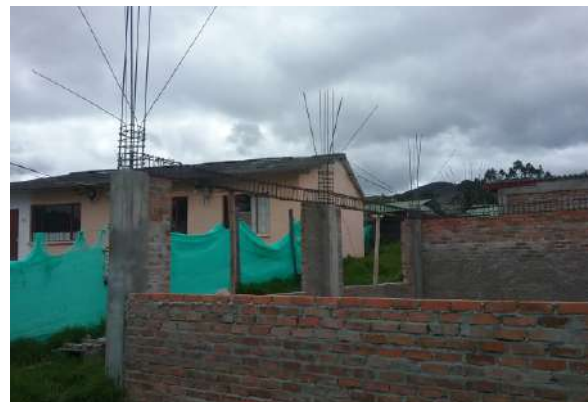
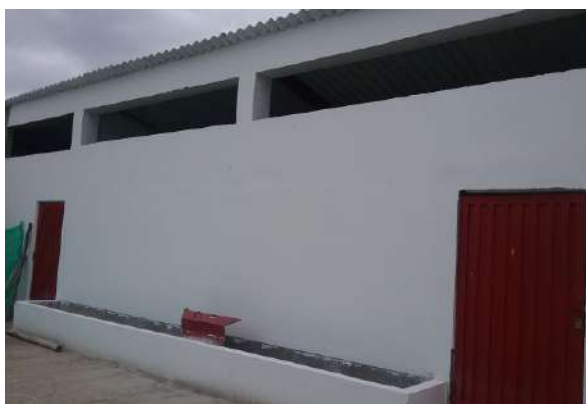
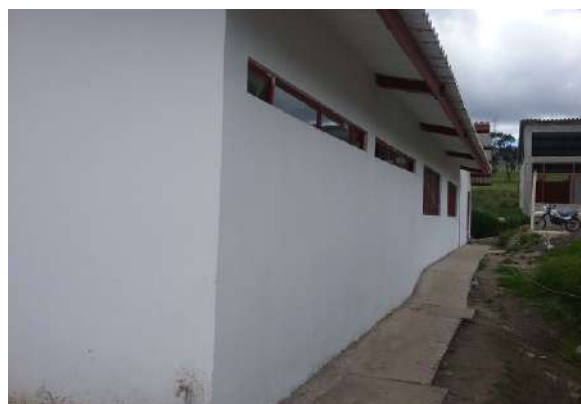
Ilustración 117. Estructura bloque 14  
Fuente. Equipo de diagnóstico

En el momento de la visita, este bloque una parte se encontraba en construcción y la otra parte se encontraba en acabados. Esta construcción de forma aparente presenta óptimas condiciones.

- En general la estructura de forma aparente presenta un buen comportamiento estructural y sísmico, no evidencia fisuras y/o grietas ni signos de humedad, que alteren su comportamiento.
- Para la terminación de la construcción, se recomienda contar una supervisión adecuada por parte de la interventoría.
- El bloque no cuenta con red contraincendios, por tanto no cumple con lo estipulado en el capítulo J de la NSR-10.

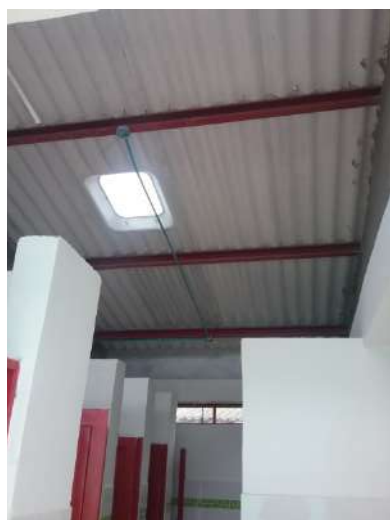
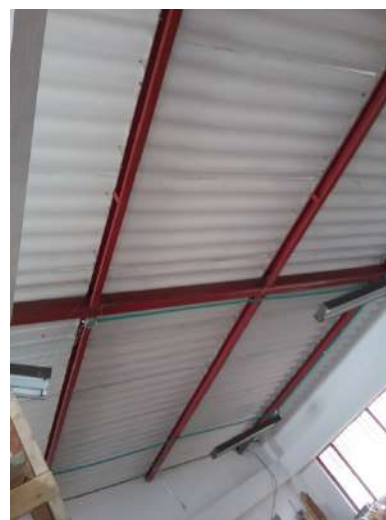
de cubierta bloque 14  
Fuente. Equipo de diagnóstico

En la parte donde ya contaba con cubierta, presenta inclinación metálica con estructura metálica de perfil tipo “C”. Esta se encuentra amarrada al sistema estructural.

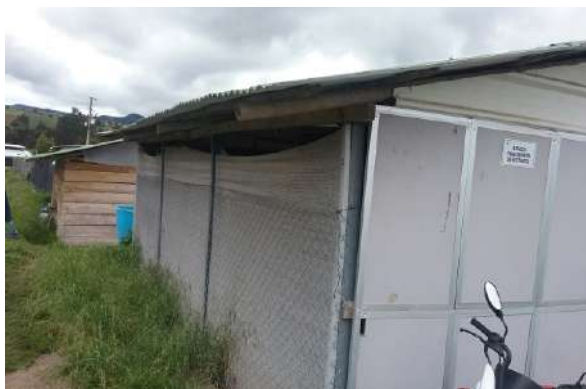
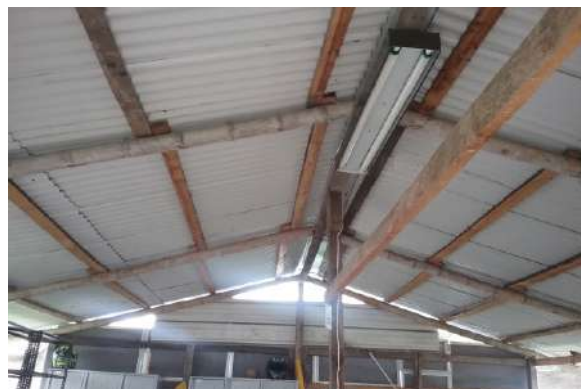
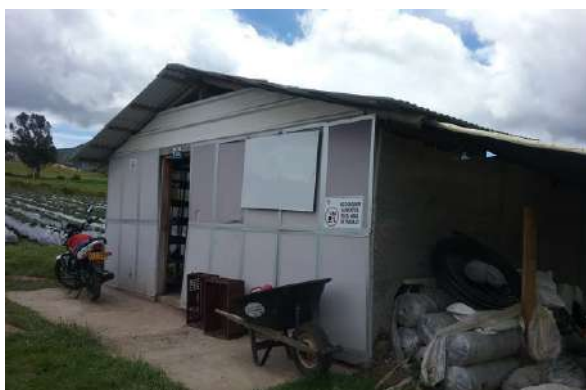
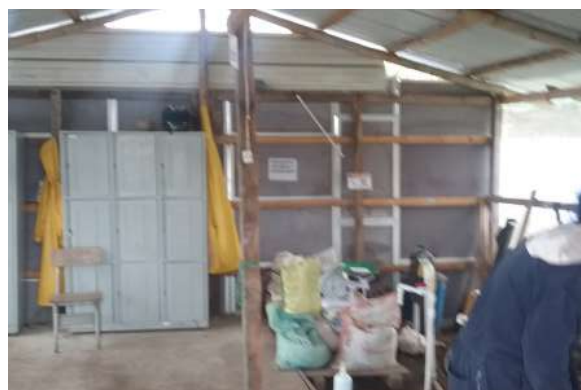
Ilustración 122. Estructura bloque 15  
Fuente. Equipo de diagnóstico

Estas construcciones, evidencian procedimientos constructivos no adecuados y falta de planificación. No se encuentra en condiciones óptimas.

La cubierta para los bloques No. 15 y 16, presentan inclinación metálica, con estructura de guadua. Para los dos bloques la cubierta se encuentra sobre puesta en la estructura.

- La estructura en general, presenta falta de planificación en la construcción e improvisación en métodos constructivos, esta estructura fue realizada por los aprendices y dirigido por instructores. Se recomienda revisar el diseño y métodos constructivos según lo estipulado en la NSR-10. Se recomienda realizar replanteamiento de estructura.

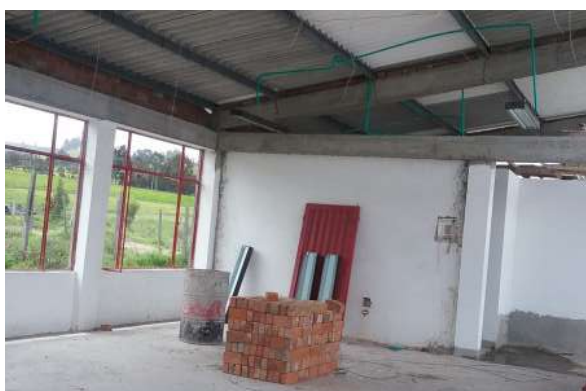
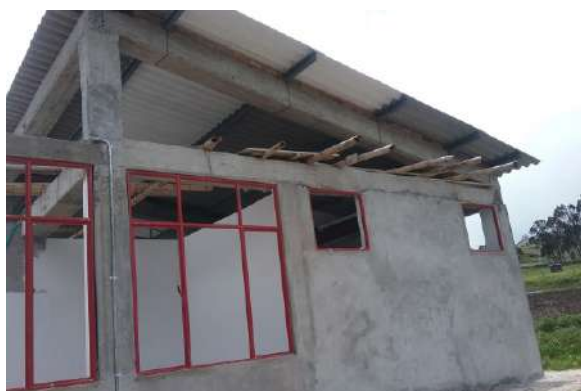
Ilustración 126. Estructura bloque 17 parte A  
Fuente. Equipo de diagnóstico

Esta parte del bloque, en el momento de la visita se encontraba en restauración, de forma aparente presenta un buen comportamiento estructural y sísmico.

- La parte A del bloque No. 17, en el momento de la visita se encontraba en remodelación, de forma aparente, presenta condiciones óptimas y un buen comportamiento estructural y sísmico. Se recomienda contar con una adecuada supervisión en la ejecución de la construcción.
- En la cubierta del bloque No. 17 en la parte A, se recomienda revisar en la estructura de guadua, ya que esta no se ve la necesidad de este refuerzo.
- La parte B del bloque No. 17, evidencia abandono y deterioro, además su estructura no presenta reforzamiento, lo que hace que no presenta un buen comportamiento estructural.
- El bloque No. 17, no cuenta con red contraincendios, por tanto no cumple con lo estipulado en el capítulo J de la NSR-10.

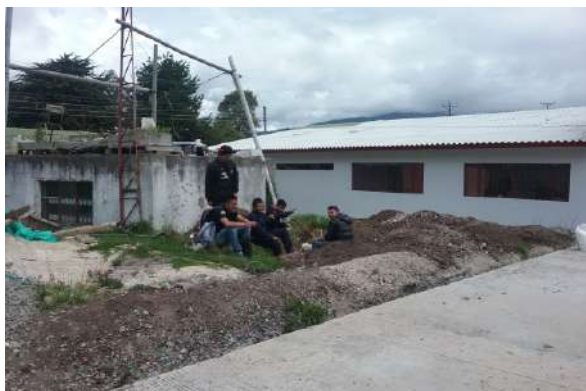
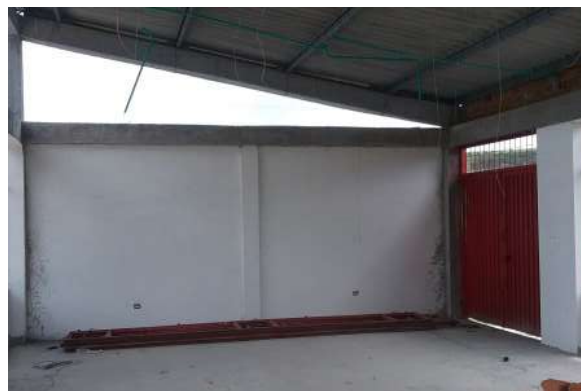
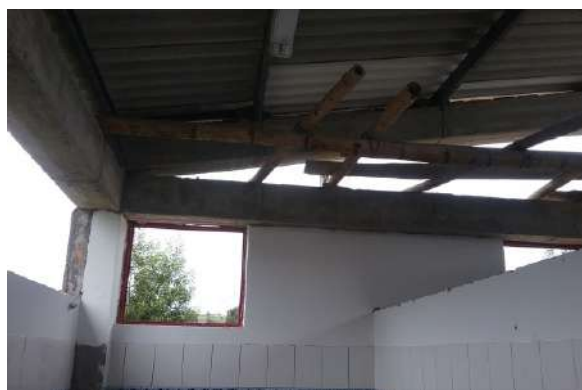
Ilustración 127. Estructura de cubierta bloque 17 parte A  
Fuente. Equipo de diagnóstico

La cubierta, presenta inclinación en teja de asbesto cemento, estructura metálica de correas tipo perfil en “C”. Esta se encuentra amarrada al sistema estructural.

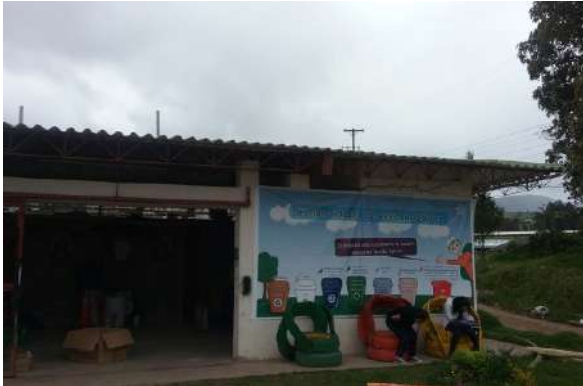
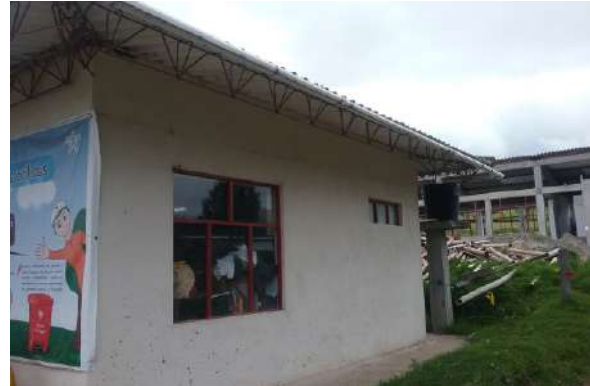
Ilustración 130. Fachadas bloque 18  
Fuente. Equipo de diagnóstico

En la visita se evidenció, algo de deterioro en todo el sistema estructural y presenta fisuras longitudinales en una de las fachadas laterales.

- En general la estructura presenta fisuras y/o grietas de forma longitudinal y algo de deterioro. Se recomienda reforzar la estructura.
- El bloque no cuenta con red contraincendios, por tanto no cumple con lo estipulado en el capítulo J de la NSR-10.
- En la estructura metálica de la cubierta, algunas partes presentan signos de corrosión. Se recomienda realizar su respectivo mantenimiento, para evitar deflexión de la estructura.
- El estado actual de la cubierta de asbesto cemento, no se pudo determinar en el momento de la visita, como la estructura no es reciente, se recomienda realizar su mantenimiento y/o cambio.

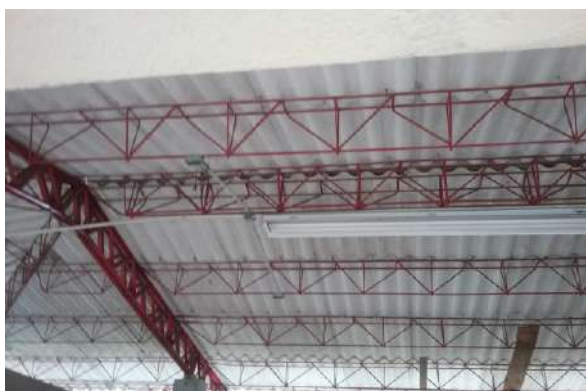
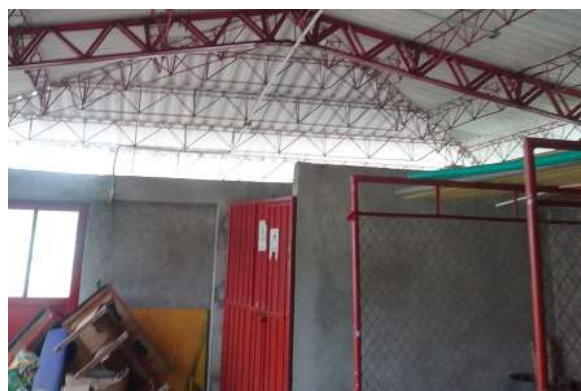
Ilustración 132. Estructura de cubierta  
Fuente. Equipo de diagnóstico

La cubierta presenta inclinación en teja de asbesto cemento con estructura de cerchas metálicas en celosía. Esta se encuentra amarrada al sistema estructural.
