# DIAGNÓSTICO I N T E G R A L

**PASTO /** Vol. 1

Centro No. **59**

Dirección regional /  
Centro sur colombiano de logística internacional /  
Centro agroindustrial y pesquero de la costa pacífica /  
Centro internacional de producción limpia LOPE

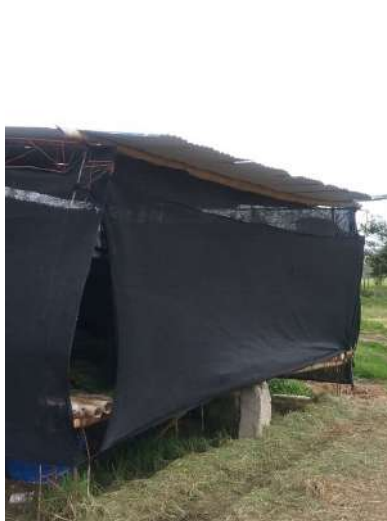
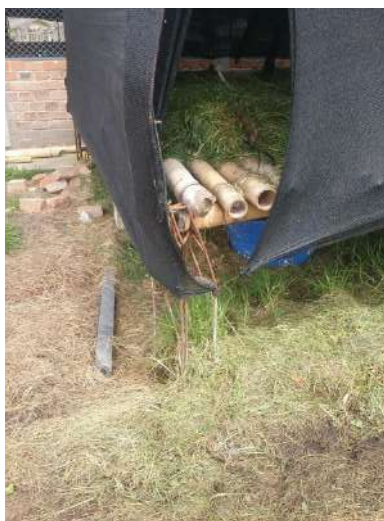
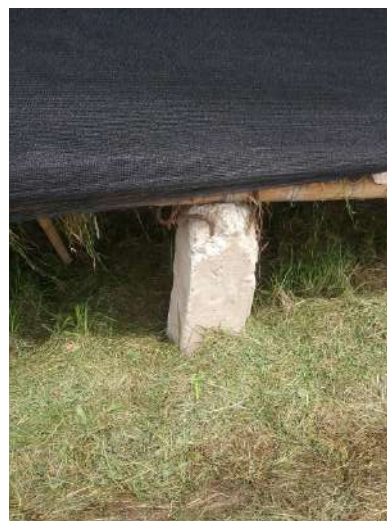
Ilustración 135. Estructura bloque 19  
Fuente. Equipo de diagnóstico

Esta estructura, presenta improvisación de construcción y técnicas constructivas no apropiadas.

- En general esta estructura no cuenta con las mínimas especificaciones estipuladas en NSR-10, lo que hace que no tenga un buen comportamiento estructural y sísmico. Se recomienda realizar replanteamiento de la estructura.

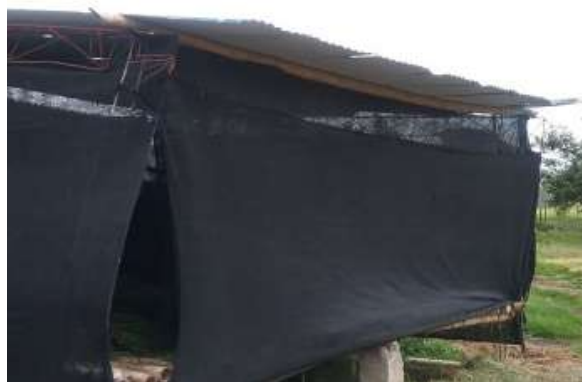
Ilustración 136. Estructura de cubierta bloque 17  
Fuente. Equipo de diagnóstico

La cubierta presenta inclinación, en teja de asbesto cemento con estructura de cerchas metálicas en celosía. Esta se encuentra sobre-puesta en la estructura.

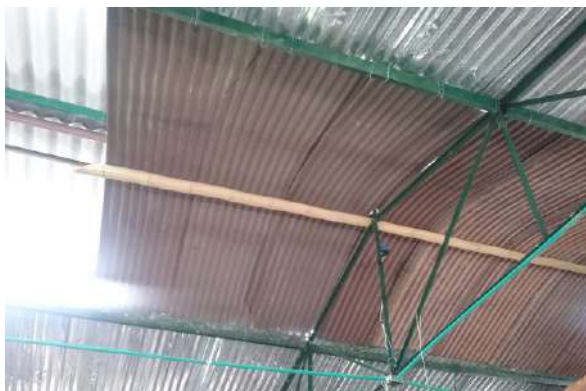
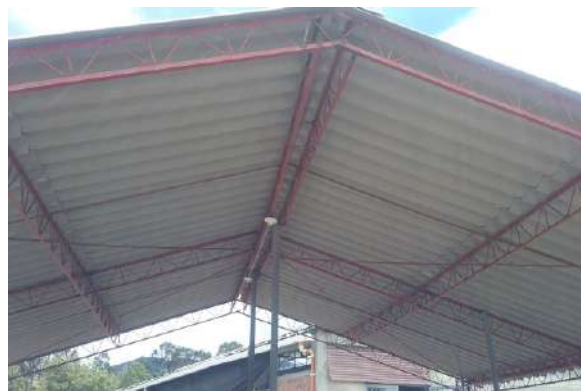
Ilustración 140. Estructura de cubierta bloque 20  
Fuente. Equipo de diagnóstico

La cubierta presenta inclinación metálica, con estructura de cerchas metálicas en celosía. Esta se encuentra amarrada al sistema estructural. Una parte de la cubierta se encuentra soportada por medio de columnas metálicas de perfil tipo “C”

- La estructura de forma general, presenta condiciones óptimas de uso, cabe mencionar que esta se encontraba en restauración en el momento de la visita, sin embargo en la placa de contrapiso, evidencia fisuras y/o grietas. Se recomienda realizar mantenimiento para mitigar daños futuros.
- Se recomienda contar con una supervisión, adecuada en la ejecución de la obra, para evitar re-procesos.
- No cuenta con red contraincendios, lo que hace que no cumpla con lo estipulado en la NSR-10, capítulo J.
- Se recomienda realizar mantenimiento periódico a la estructura.

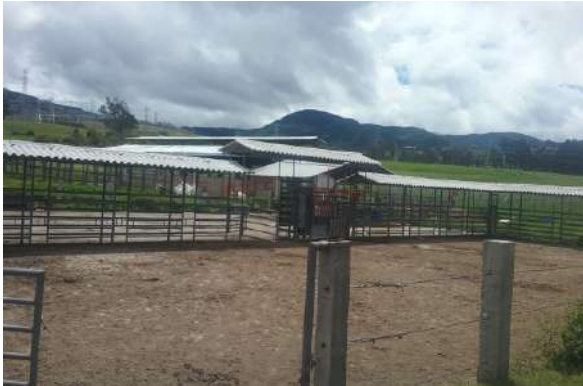
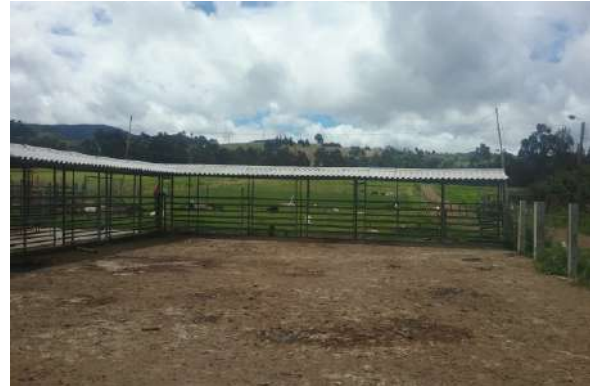
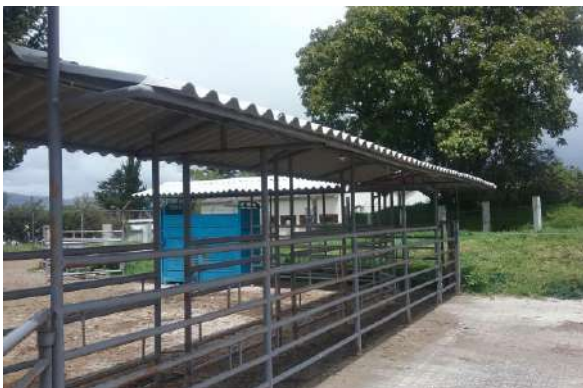
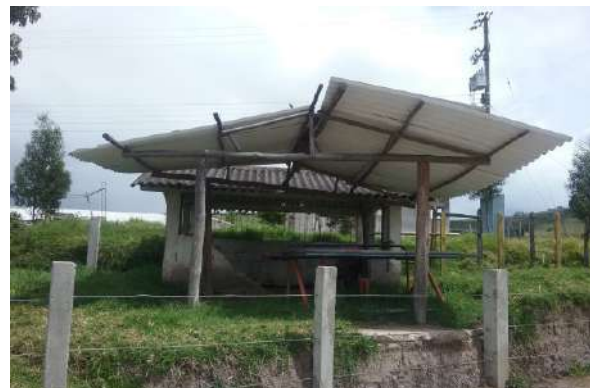
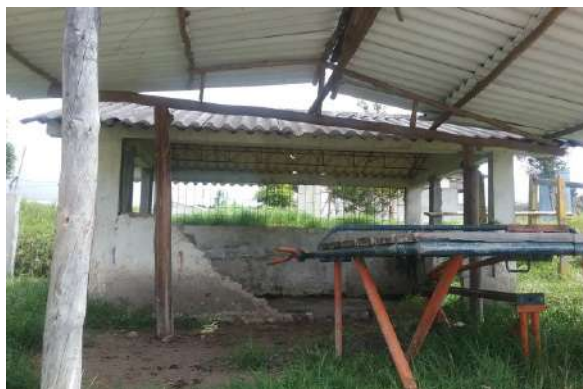
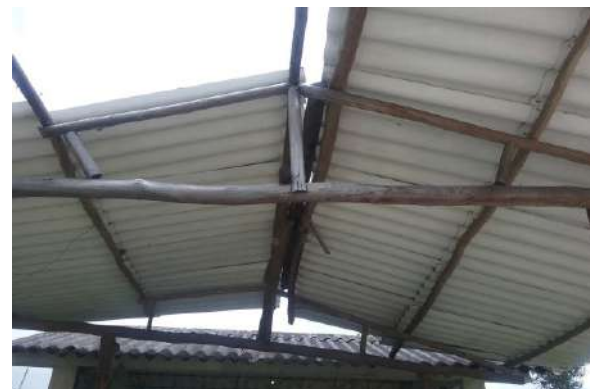
Ilustración 142. Fachadas bloque 21 (a, b y c)  
Fuente. Equipo de diagnóstico

El sistema constructivo del bloque No. 21 es: a) Estructura metálica de perfil tubular, b) Mampostería simple madera y c) Estructura metálica en celosía, las columnas se encuentran empotradas en pedestales de concreto. Cabe mencionar que estas construcciones, en el momento de la visita ninguna se encontraba en uso.

- La estructura A, de forma aparente, presenta un buen comportamiento estructural, sin embargo la estructura metálica de perfil tubular, en algunas partes presenta signos de corrosión. Se recomienda realizar el respectivo mantenimiento.
- La estructura B, presenta estado de abandono y deterioró, se encuentra en estado de riesgo de colapso, no cumpliendo con las mínimas especificaciones de construcción según la NSR-10. Se recomienda realizar replanteamiento de la estructura.

- La estructura C, de forma aparente presenta un buen comportamiento estructural y sísmico. Se recomienda realizar el mantenimiento adecuado a la cubierta.

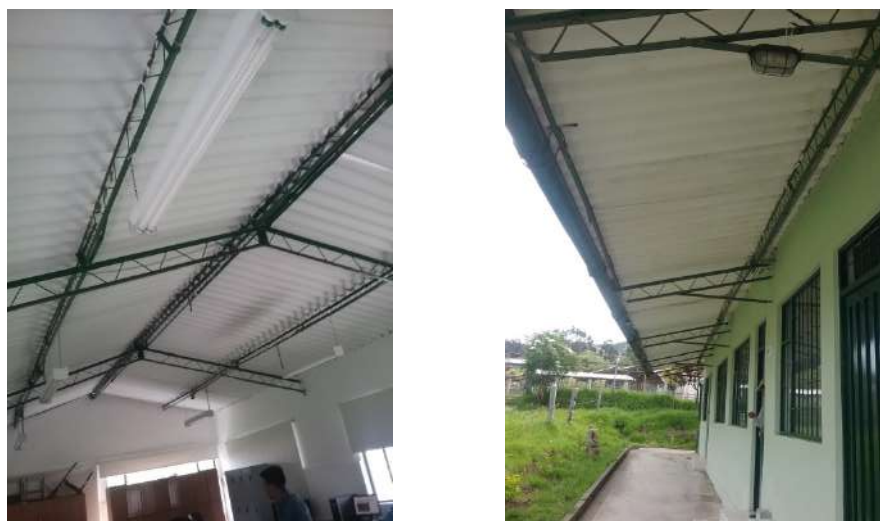
Ilustración 146 Estructura de cubierta  
Fuente. Equipo de diagnóstico

La estructura evidencia fisuras y/o grietas en la placa de contrapiso. En general la estructura, presenta condiciones óptimas. No evidenciando daños en elementos estructurales que afecten su estado.

La cubierta, presenta inclinación en teja de asbesto cemento, con estructura de cerchas metálicas en celosía. La cual se encuentra amarrada al sistema estructural.

- La estructura en general de forma aparente presenta óptimas condiciones de uso, no evidencia signos de humedad, pero sí fisuras/o grietas en la placa de contrapiso. Se recomienda el mantenimiento en la palca de contrapiso.
- El bloque no cuenta con red contraincendios, por tanto no cumple con lo estipulado en el capítulo J de la NSR-10.
- Se recomienda realizar el respectivo reforzamiento.

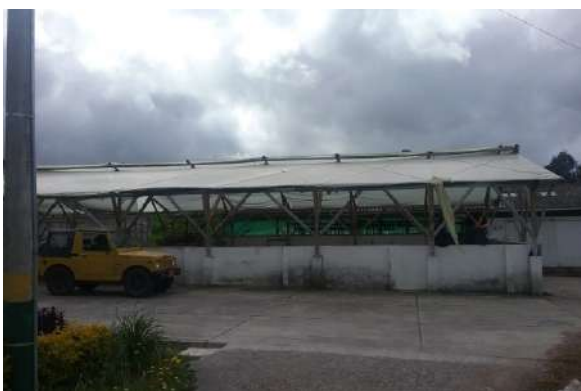
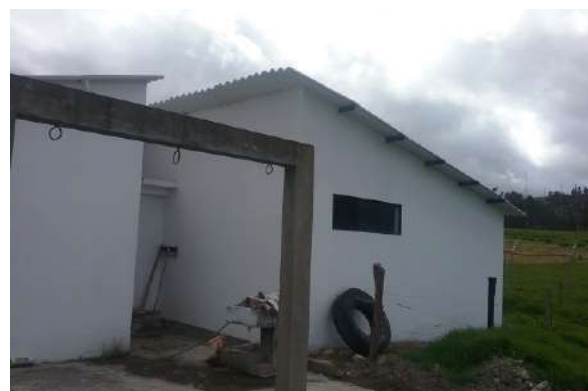
Ilustración 148. Estructura bloque 23  
Fuente. Equipo de diagnóstico

Esta estructura en el momento de la visita, no se encontraba en uso. Presenta fisuras y/o grietas en pavimento. Evidencia estado de deterioro y en el muro perimetral presenta signos de humedad.

- La parte A, en el momento de la visita no se encontraba en funcionamiento, no cuenta con las especificaciones de construcción según lo estipulado en el título G de la NSR-10. Se recomienda realizar replanteamiento de la estructura.
- La parte B, de forma aparente cuenta con óptimas condiciones de uso. Se recomienda realizar el reforzamiento de la mampostería.
- En general el bloque, presenta fisuras y/o grietas en el pavimento. Se recomienda realizar el mantenimiento.
- El bloque no cuenta con red contraincendios, por tanto no cumple con lo estipulado en el capítulo J de la NSR-10.

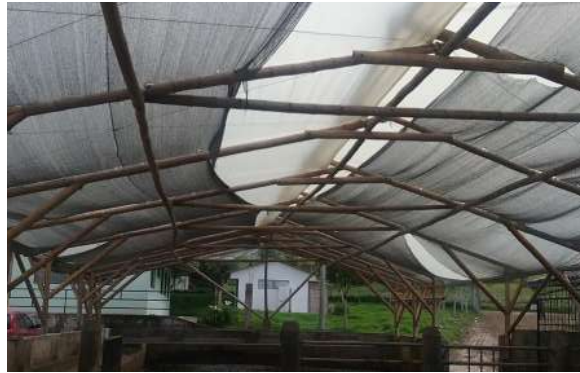
Ilustración 150. Estructura de cubierta bloque 23 parte A  
Fuente. Equipo de diagnóstico

La cubierta presenta inclinación en lona negra, con estructura de guadua. Esta se encuentra sobrepuesta en la estructura.

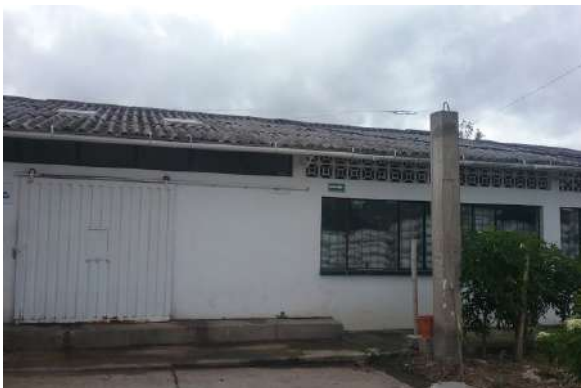
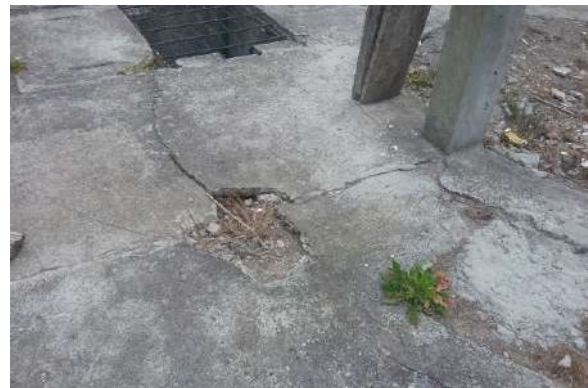
Ilustración 151. Estructura bloque 23 parte B  
Fuente. Equipo de diagnóstico

El sistema constructivo, de esta parte del bloque es mampostería simple, no se puede ingresar. En el momento de la visita esta estructura contaba con una restauración reciente. Presenta buen estado.

La cubierta presenta inclinación en teja de asbesto cemento, con estructura de correas metálicas tipo perfil en “C”. Esta se encuentra amarrada al sistema estructural.

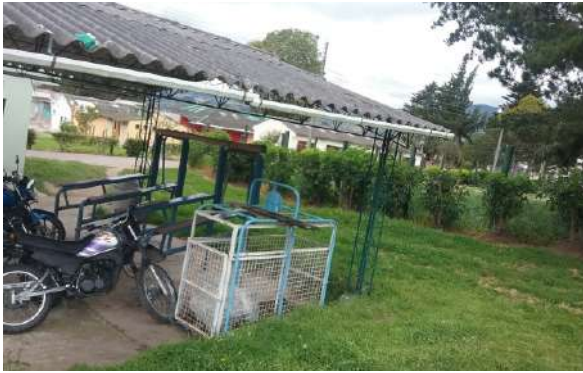
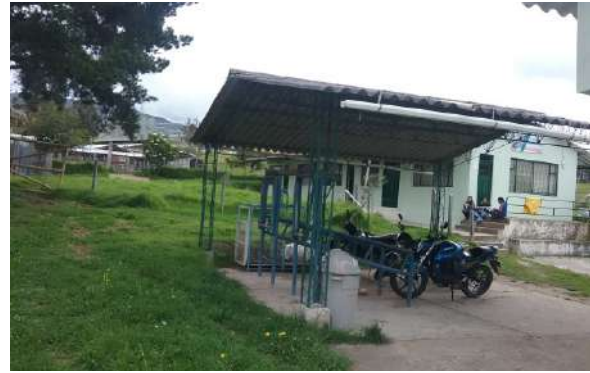
Ilustración 154. Estructura bloque 24  
Fuente. Equipo de diagnóstico

La cubierta presenta inclinación, en teja de asbesto cemento con estructura de cerchas metálicas en celosía. Esta se encuentra amarrada al sistema estructural.

- La estructura en general, de forma aparente presenta un buen comportamiento estructural y sísmico, por la pequeña masa que es soportada. Se recomienda realizar el mantenimiento adecuado con pintura anticorrosiva, para mantener las óptimas condiciones de uso.
- La cubierta de asbesto cemento, presenta deterioro, lo que hace que no cumpla con las normas de salubridad. Se recomienda realizar su mantenimiento y/o cambio.

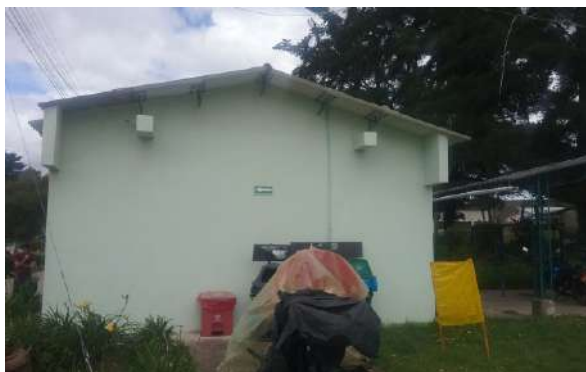
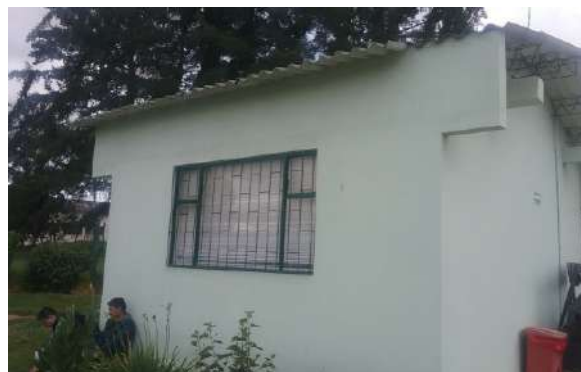
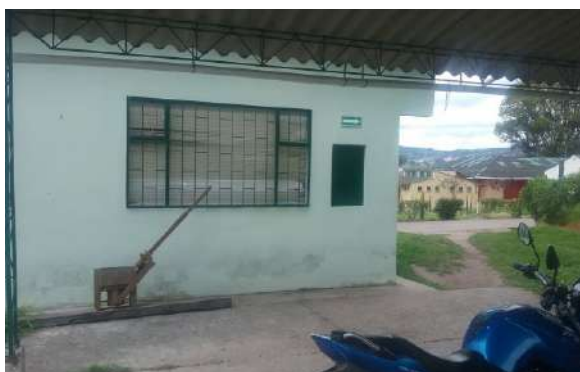
Ilustración 157. Estructura bloque 25  
Fuente. Equipo de diagnóstico

La estructura de forma aparente presenta óptimas condiciones, sin embargo evidencia signos de humedad, en un costado lateral de una de las fachadas.

- La estructura en general y de forma aparente, presenta un buen comportamiento estructural, no presenta fisuras y/o grietas que alteren su comportamiento. Sin embargo en fachada presenta signos de humedad, se recomienda, realizar su respectivo mantenimiento, para evitar que los elementos estructurales estén expuestos.
- El bloque no cuenta con red contraincendios, por tanto no cumple con lo estipulado en el capítulo J de la NSR-10.
- Se recomienda realizar el mantenimiento en elementos no estructurales.
- Se recomienda realizar mantenimiento periódico a la estructura.
