#### 4.4.57. Bloque No. 62

##### 4.4.57.1. Descripción de la estructura

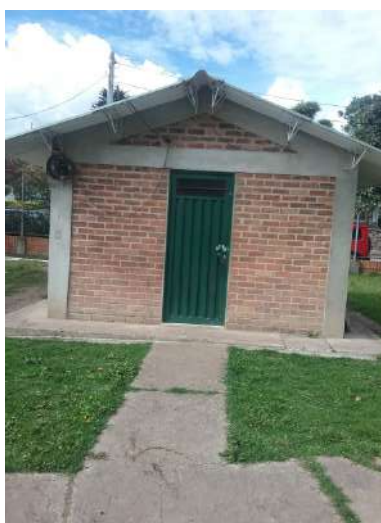
Ilustración 296. Fachada bloque 63  
Fuente. Equipo de diagnóstico

La estructura presenta condiciones de uso óptimas, evidencia fisuras y/o grietas en la placa de contrapiso.

- La estructura en general presenta un buen comportamiento estructural y sísmico, por la pequeña masa que soporta.
- La placa de contrapiso, presenta fisuras y/o grietas. Se recomienda realizar el mantenimiento.
- El bloque no cuenta con red contraincendios, por tanto no cumple con lo estipulado en el capítulo J de la NSR-10.
- Se recomienda realizar mantenimiento periódico a la estructura

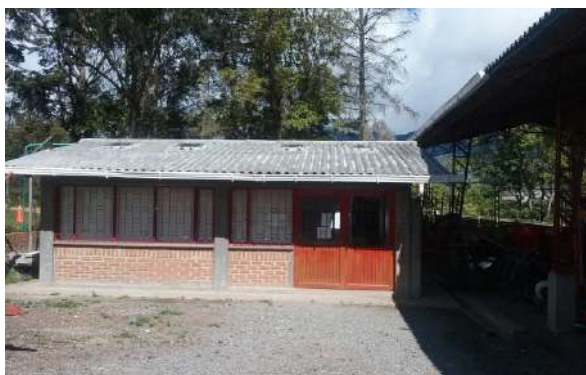
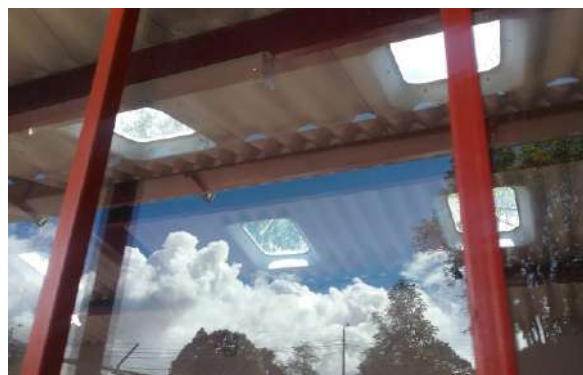
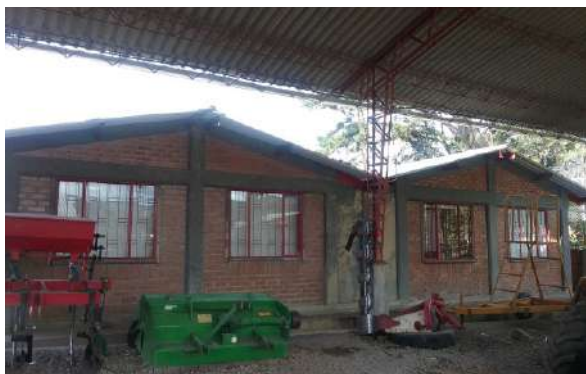
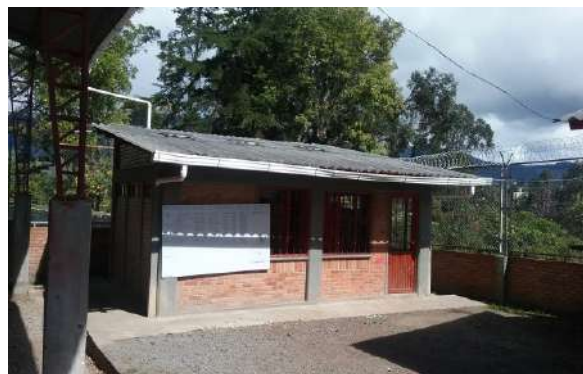
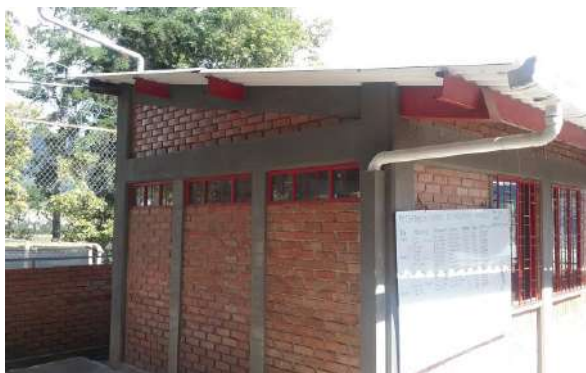
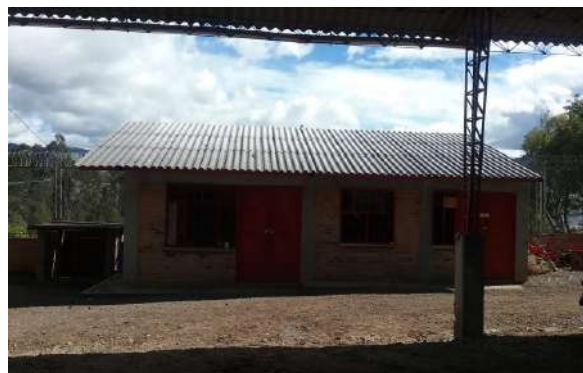
Ilustración 301. Estructura del bloque 65 parte A  
Fuente. Equipo de diagnóstico

Las estructuras de forma aparente presentan óptimas condiciones de uso, no evidencian ninguna alteración que afecte su comportamiento.

- En la parte A, no cuenta con red contraincendios, por tanto no cumple con lo estipulado en el capítulo J de la NSR-10.
- Se recomienda realizar mantenimiento periódico a la estructura

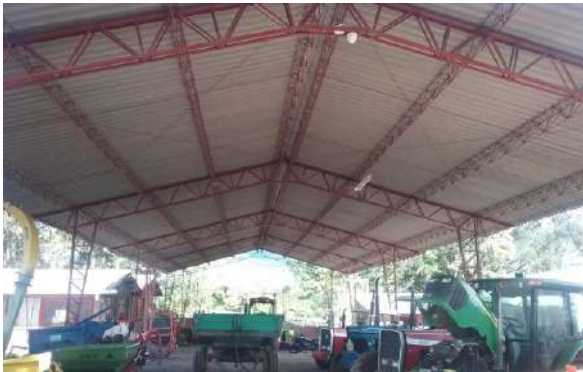
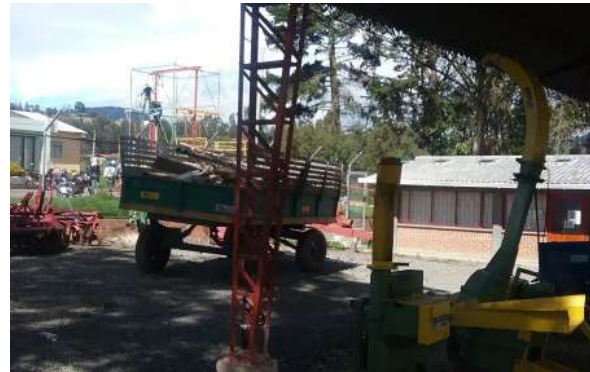
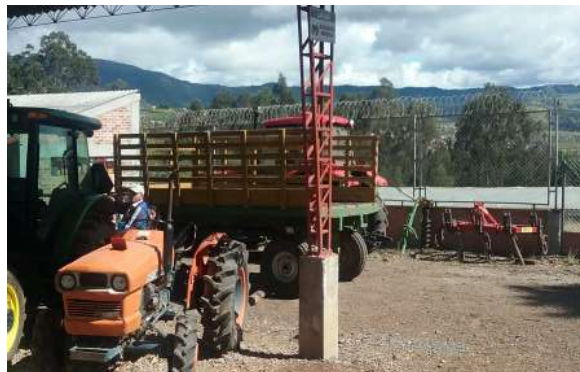
Ilustración 302. Estructura del bloque 65 parte B  
Fuente. Equipo de diagnóstico

La cubierta presenta inclinación metálica, con estructura de cerchas metálicas. Esta se encuentra amarrada al sistema estructural.

- En general el bloque presenta de forma aparente un buen comportamiento estructural y sísmico, no evidencia fisuras y/o grietas ni signos de humedad, que alteren su comportamiento.
- En la parte B, se recomienda en la estructura mantener su mantenimiento con pintura anticorrosiva, para mantener sus condiciones óptimas.

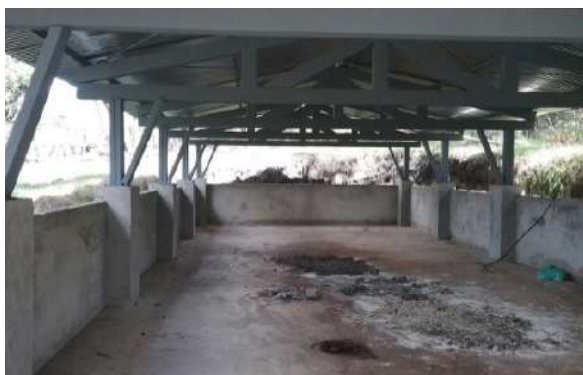
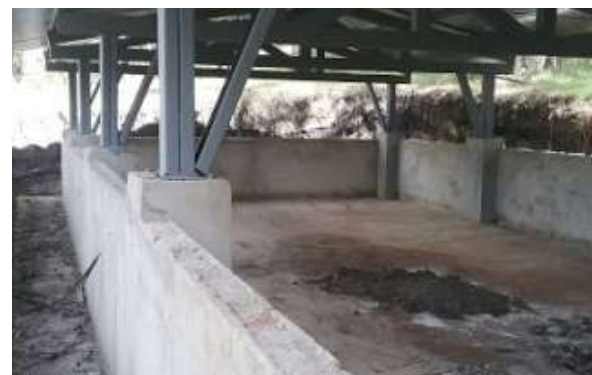
Ilustración 306. Estructura bloque 67  
Fuente. Equipo de diagnóstico

El sistema estructural del bloque No. 67, es una estructura de concreto reforzado, donde se apoya la estructura metálica de perfil tipo “C” de la cubierta metálica. Se encuentra construido sobre una placa de concreto.

- La estructura es nueva, en el momento de la visita, no se encontraba en funcionamiento, de forma aparente presenta un buen comportamiento estructural y sísmico.
- Se recomienda realizar mantenimiento periódico a la estructura

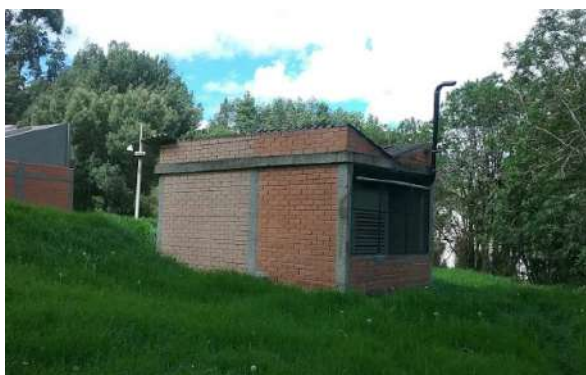
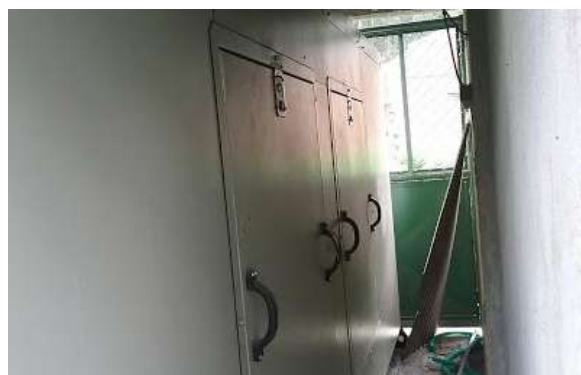
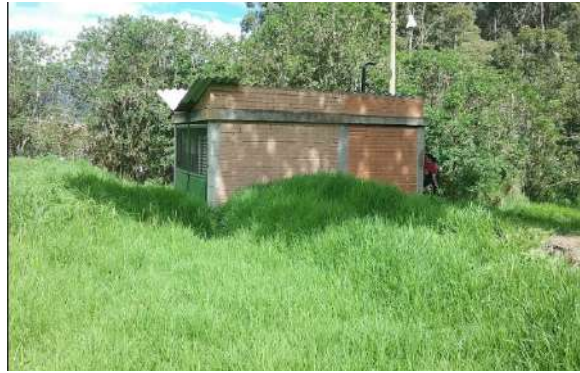
Ilustración 308. Estructura bloque 68  
Fuente. Equipo de diagnóstico

El sistema constructivo del bloque No. 68, es un pórtico en concreto con una sección de columnas aproximadamente de 0.25 x 0.25 m. Que funciona con una viga de columna a columna en ambas direcciones.

- En general el bloque, presenta de forma aparente un buen comportamiento estructural y sísmico, no evidencia fisuras y/o grietas ni signos de humedad, que alteren su comportamiento.
- El bloque no cuenta con red contraincendios, por tanto no cumple con lo estipulado en el capítulo J de la NSR-10.
- Se recomienda realizar el respectivo reforzamiento enfocado en cuchilla y elementos metálicos de cubierta.

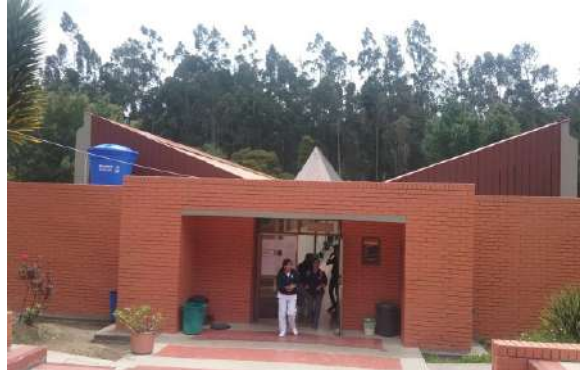
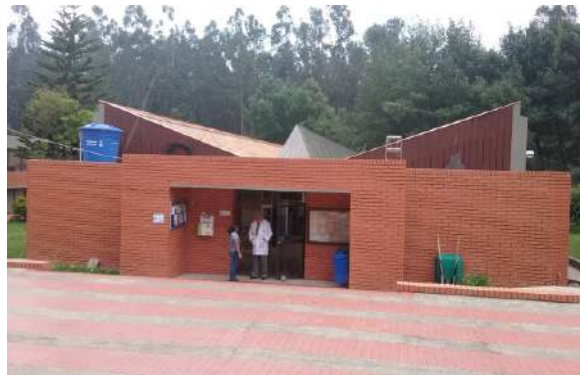
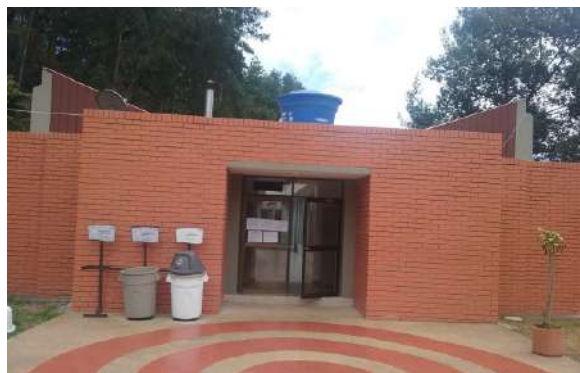
Ilustración 312. Fachada bloque 69  
Fuente. Equipo de diagnóstico

Ilustración 313. Fachada bloque 70  
Fuente. Equipo de diagnóstico

Ilustración 314. Fachada bloque 71  
Fuente. Equipo de diagnóstico

Las estructuras, presentan de forma aparente condiciones óptimas, no evidencian fisuras y/o grietas ni signos de humedad en elementos estructurales.

Los bloques No.70 y 71 presentan fisuras y/o grietas, en el adoquín y escaleras.

- En general, los bloques No.69, 70 y 71, de forma aparente presentan un buen comportamiento estructural y sísmico, no evidencian fisuras y/o grietas ni signos de humedad en elementos estructurales, que afecten su comportamiento.
- Ninguno de los bloques cuenta con red contraincendios, por tanto no cumple con lo estipulado en el capítulo J de la NSR-10.
- No se pudo determinar el estado actual de las cubiertas en teja de barro, por ende se recomienda realizar una inspección y efectuar su mantenimiento.
- Se recomienda realizar mantenimiento periódico a las estructuras.

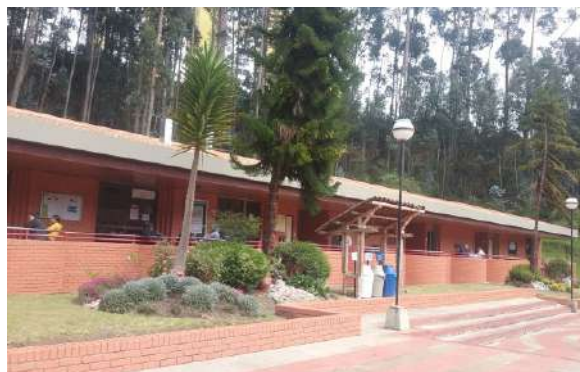
Ilustración 318. Fachada bloque 72  
Fuente. Equipo de diagnóstico

La estructura, presenta de forma aparente condiciones óptimas, no evidencia fisuras y/o grietas ni signos de humedad en elementos estructurales. Evidencia, fisuras y/o grietas, en la baldosa.

- En general el bloque No. 72, de forma aparente presenta un buen comportamiento estructural y sísmico, no evidencian fisuras y/o grietas ni signos de humedad en elementos estructurales, que afecten su comportamiento.
- El bloque cuenta con red contraincendios, por tanto no cumple con lo estipulado en el capítulo J de la NSR-10.
- No se pudo determinar el estado actual de las cubiertas en teja de barro, por ende se recomienda realizar una inspección y efectuar su mantenimiento.
- Se recomienda realizar mantenimiento periódico a la estructura.

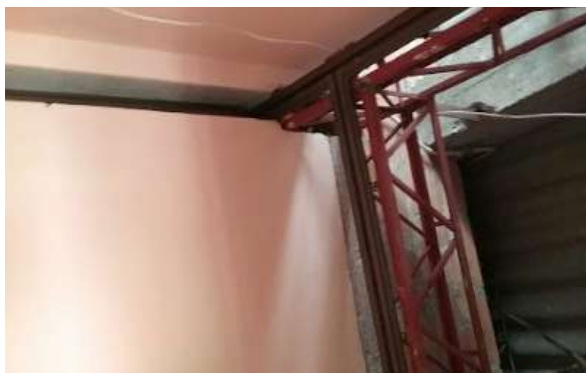
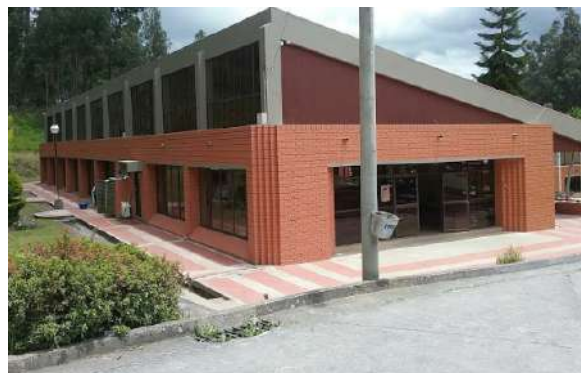
Ilustración 320. Estructura de cubierta bloque 72  
Fuente. Equipo de diagnóstico

La cubierta presenta inclinación en teja de barro y asbesto cemento, con estructura de cerchas metálicas en celosía. Esta se encuentra amarrada al sistema estructural.

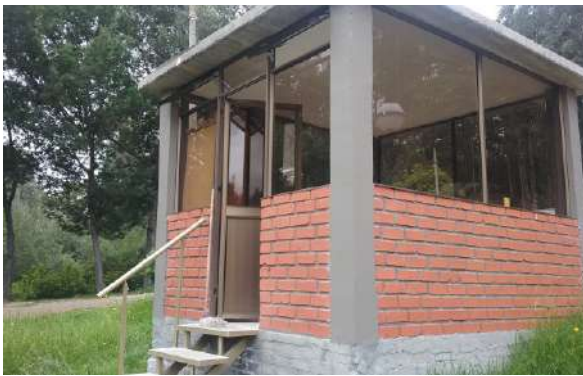
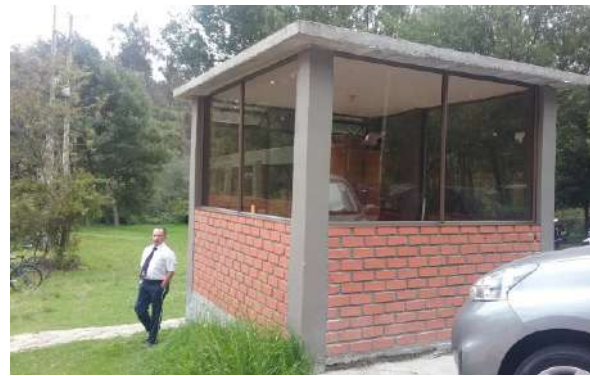
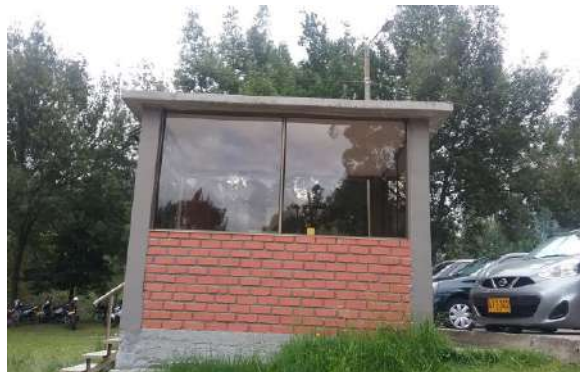
Ilustración 322. Estructura bloque 73  
Fuente. Equipo de diagnóstico

El sistema constructivo del bloque No. 73, es un pórtico en concreto con una sección de columnas aproximadamente de 0.25 x .025 m. Que funciona con una viga de columna a columna en ambas direcciones. La estructura presenta óptimas condiciones de uso.

- La cubierta, presenta signos de humedad, se recomienda realizar su debida impermeabilización, para evitar que los elementos estructurales, estén expuestos.
- Se recomienda realizar mantenimiento periódico a la estructura

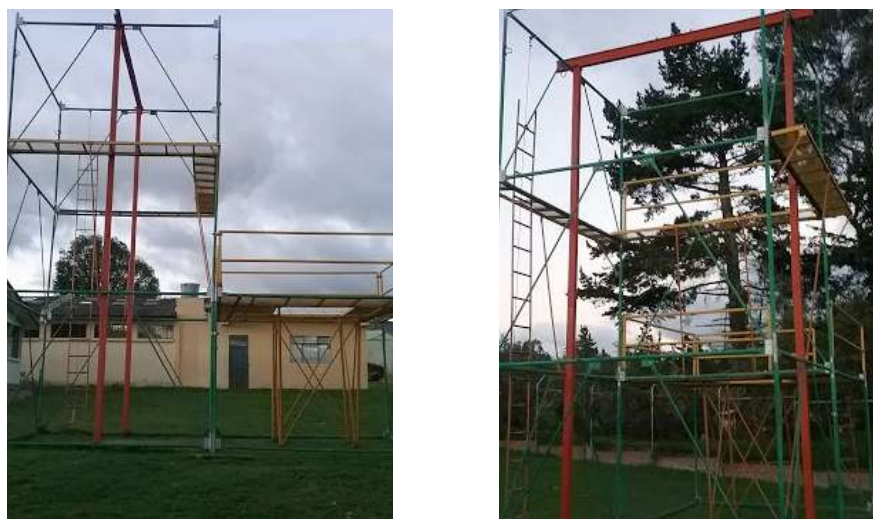
Ilustración 324. Estructura bloque 74  
Fuente. Equipo de diagnóstico

El sistema constructivo del bloque No. 74, es una estructura metálica de perfil tubular donde dos de sus apoyos se encuentran empotrados en pedestales de concreto.

- La estructura de forma general presenta óptimas condiciones de uso, se recomienda contar con el respectivo mantenimiento a tiempo.

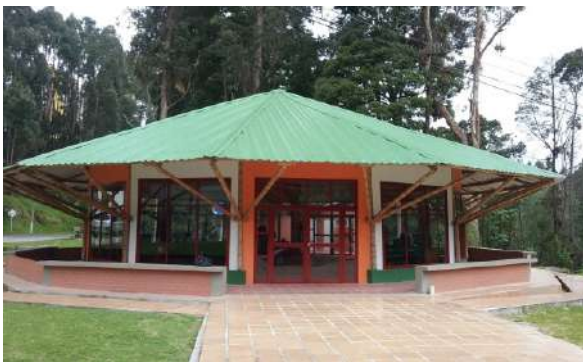
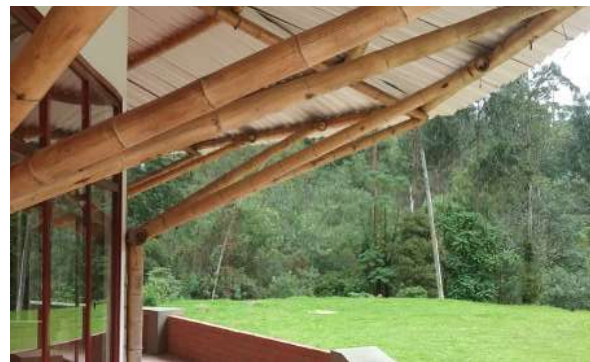
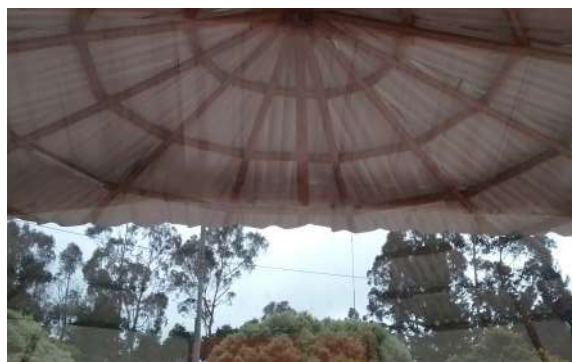
Ilustración 326. Estructura bloque 75  
Fuente. Equipo de diagnóstico

El sistema constructivo del bloque No. 50 está compuesto por una estructura en guadua, soportada sobre cajón de eterboard.

En general la estructura presenta condiciones óptimas de uso, no evidencia ninguna alteración.

La cubierta presenta inclinación metálica, con estructura en guadua. Esta se encuentra amarrada al sistema estructural.

- En general la estructura de forma aparente presenta un buen comportamiento estructural y sísmico, cumpliendo con lo estipulado en el capítulo G de la NSR-10.
- Se recomienda realizar mantenimiento periódico a la estructura

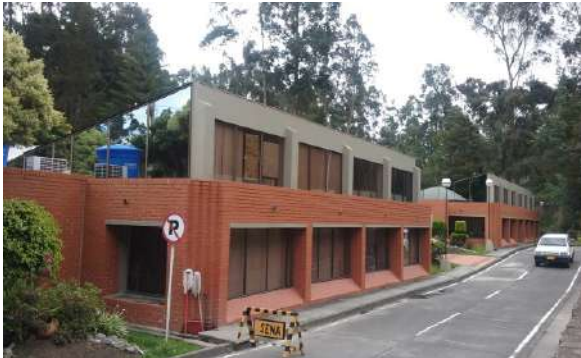
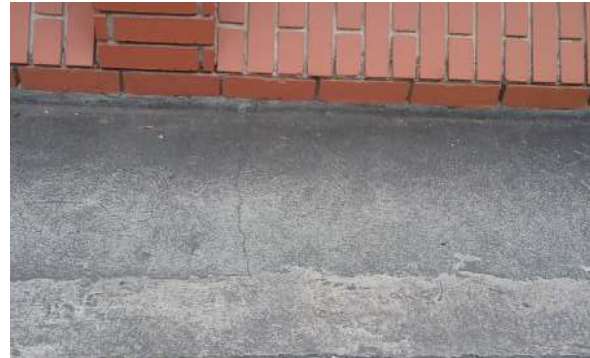
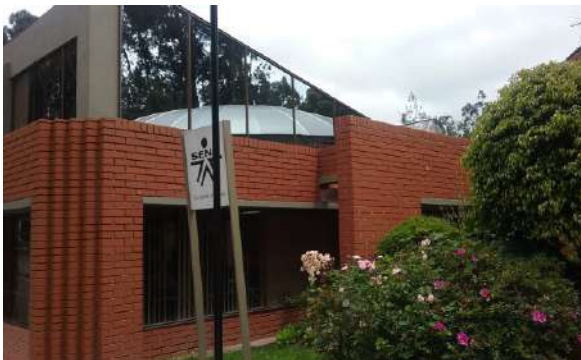
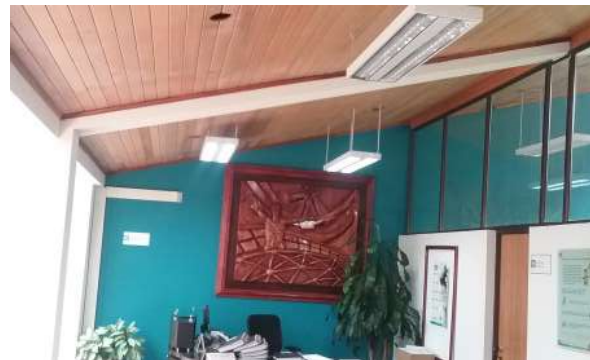
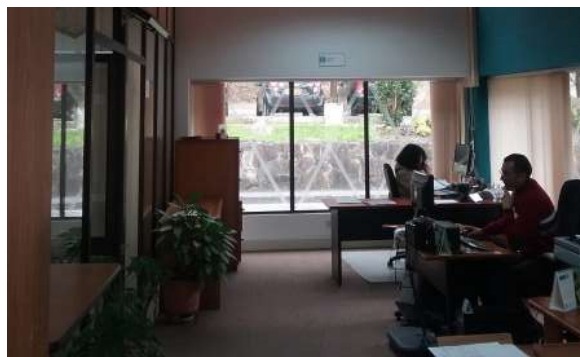
Ilustración 329. Estructura bloque 76  
Fuente. Equipo de diagnóstico

La estructura presenta de forma aparente condiciones óptimas, no evidencia fisuras y/o grietas ni signos de humedad en elementos estructurales. Evidencia, fisuras y/o grietas, en la baldosa.

- En general el bloque No. 76, de forma aparente presenta un buen comportamiento estructural y sísmico, no evidencian fisuras y/o grietas ni signos de humedad en elementos estructurales, que afecten su comportamiento.
- El bloque cuenta con red contraincendios, por tanto no cumple con lo estipulado en el capítulo J de la NSR-10
- No se pudo determinar el estado actual de las cubiertas en teja de barro, por ende se recomienda realizar una inspección y efectuar su mantenimiento.
- Se recomienda realizar mantenimiento periódico a la estructura.

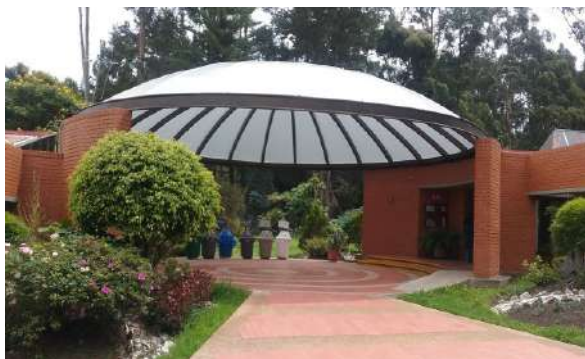
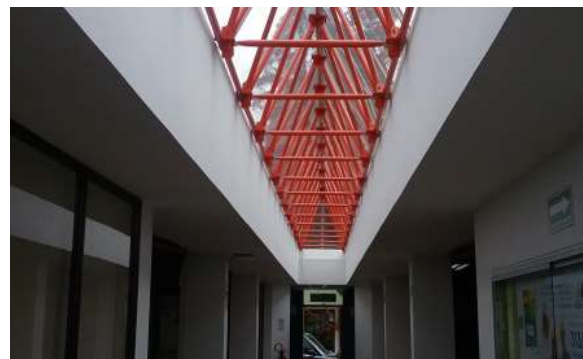
Ilustración 330. Estructura de cubierta bloque 76  
Fuente. Equipo de diagnóstico

La cubierta presenta inclinación en teja de barro y asbesto cemento, con estructura presenta inclinación en teja de barro, con estructura de correas metálicas tipo perfil en “C”, en el pasillo cuentan con una cubierta de termo acústica con estructura metálica de perfil tubular. En la parte del domo es policarbonato con estructura metálica tipo “C” Esta se encuentra amarrada al sistema estructural.

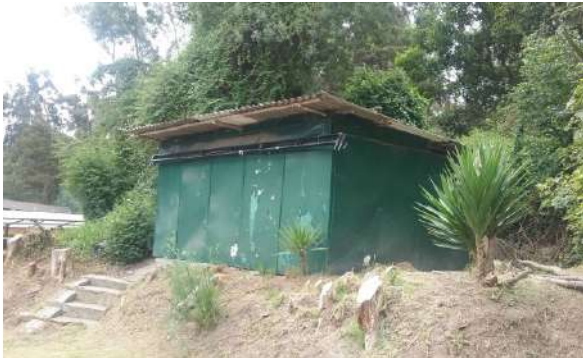
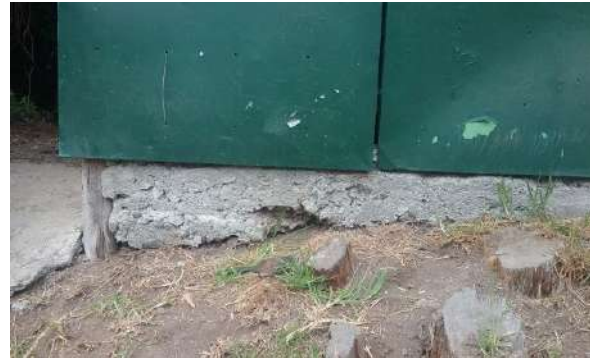
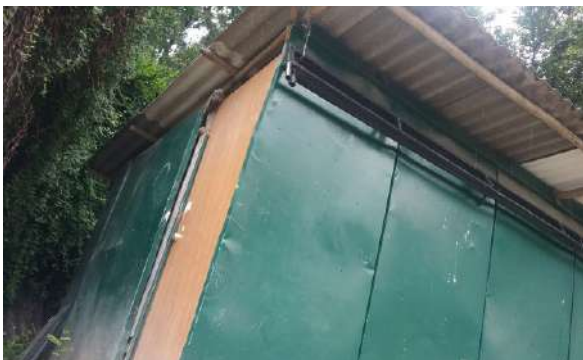
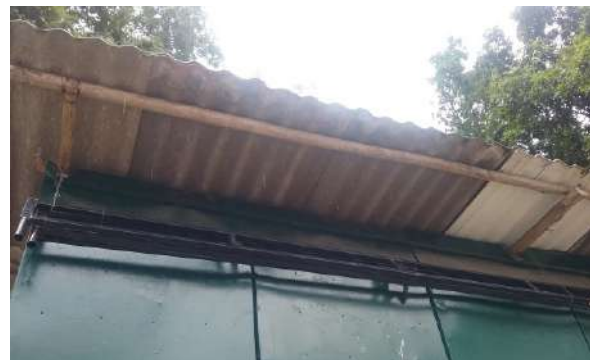
Ilustración 332. Fachada bloque 77  
Fuente. Equipo de diagnóstico

El sistema constructivo del bloque No. 77 es una estructura metálica construida sobre una placa de concreto, la cubierta presenta inclinación en teja de asbesto cemento, con estructura de guadua. Esta se encuentra sobre puesta a la estructura.

- La estructura presenta inestabilidad en la ubicación, ya que se encuentra sobre una ladera, además la estructura en la que está elaborada, no cumple con las especificaciones de construcción de la NSR-10. Se recomienda el replanteamiento de la estructura.

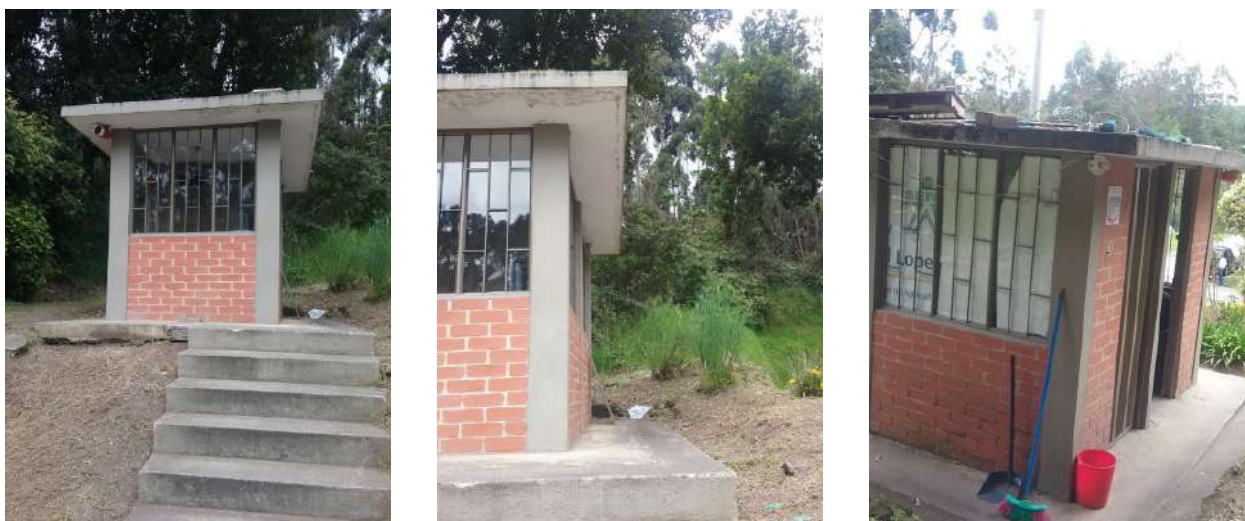
Ilustración 334. Estructura bloque 78  
Fuente. Equipo de diagnóstico

El sistema constructivo del bloque No. 78 es un pórtico en concreto con una sección de columnas aproximadamente de 0.25 x 0.25 m. Que funciona con una viga de columna a columna en ambas direcciones. La estructura presenta óptimas condiciones de uso.

La cubierta presenta inclinación en losa maciza. Esta se encuentra amarrada al sistema estructural.

- La estructura en general de forma aparente presenta un buen comportamiento estructural y sísmico, por la pequeña masa que soporta.
- Se recomienda revisar el estado del talud aledaño.
- La cubierta presenta signos de humedad, se recomienda realizar su debida impermeabilización, para evitar que los elementos estructurales estén expuestos.
- Se recomienda realizar mantenimiento periódico a la estructura

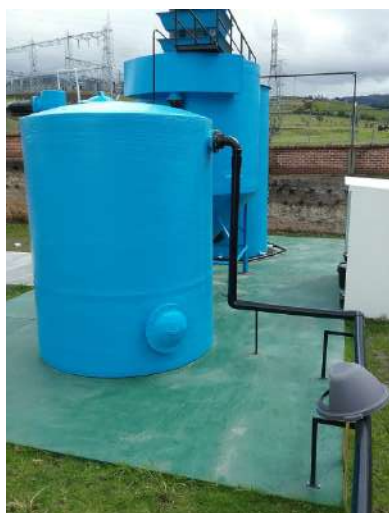
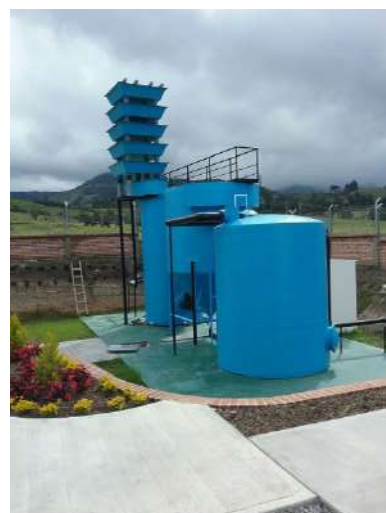
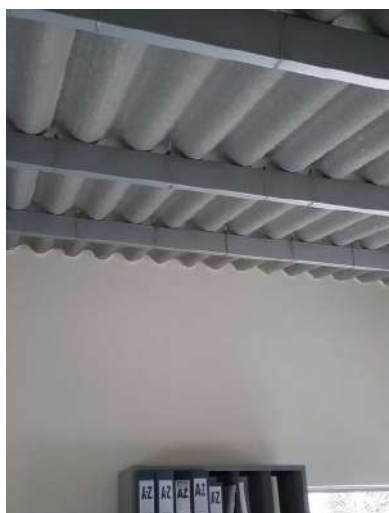
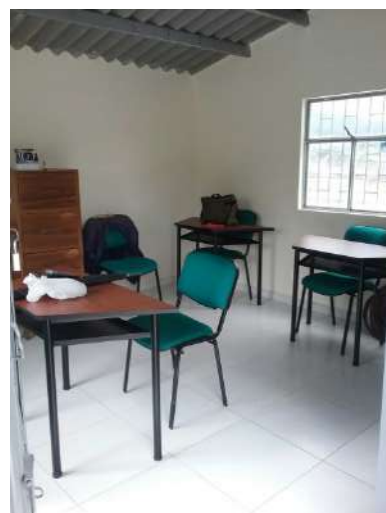
Ilustración 337. Estructura bloque 79  
Fuente. Equipo de diagnóstico

El sistema constructivo del bloque No. 79 es de forma perimetral un cerramiento de mampostería simple, con reja metálica y estructura metálica tubular. El cuarto de manejo se encuentra en mampostería simple.

- La construcción presenta óptimas condiciones de uso, no evidencia fisuras y/o grietas ni signos de humedad.
- Se recomienda realizar mantenimiento periódico a la estructura.

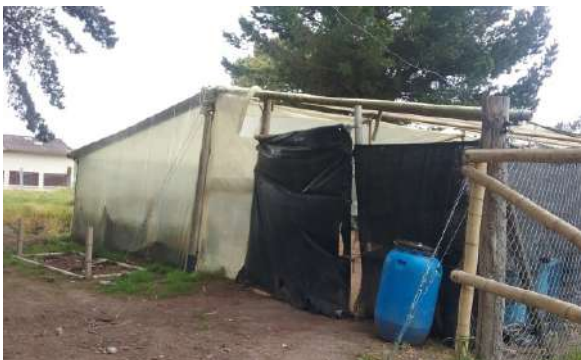
Ilustración 339. Estructura bloque 80  
Fuente. Equipo de diagnóstico

El sistema constructivo del bloque No. 80 es una estructura en guadua, con polietileno calibre No. 6. Se encuentra construida sobre terreno natural. Presenta estado de deterioro.

- La estructura presenta estado de deterioro y abandono, por ende no cumple con las especificaciones estipuladas en el título G de la NSR-10. Se recomienda realizar replanteamiento de la estructura.

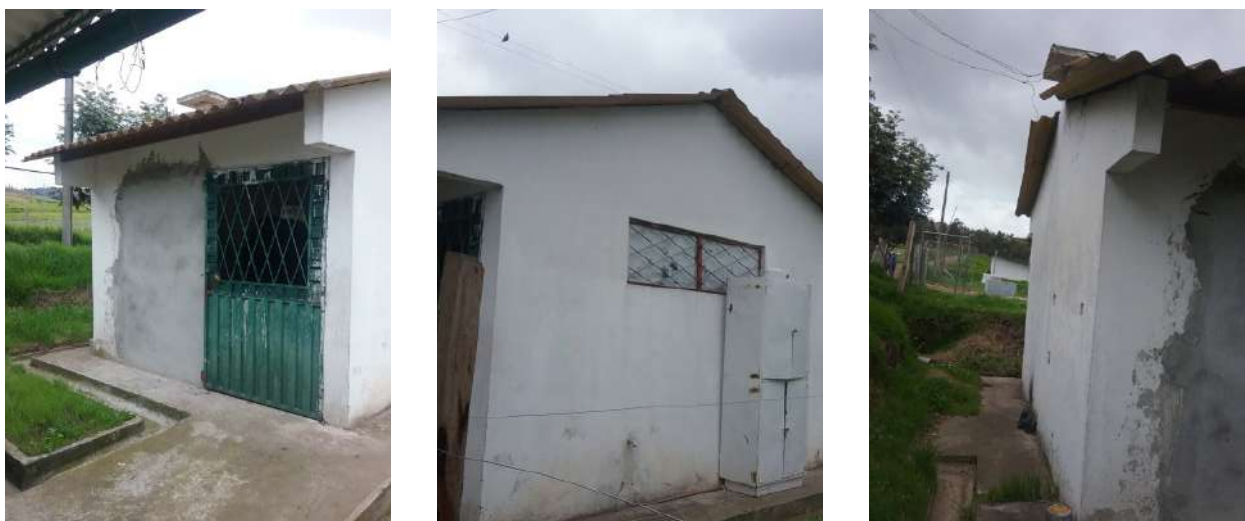
Ilustración 342. Estructura bloque 81  
Fuente. Equipo de diagnóstico

El sistema constructivo de los bloques No. 81 y 82 es mampostería simple, esta estructura presenta deterioro y abandono. Según información del “Análisis de Vulnerabilidad Sísmica y Reforzamiento de Pasto” de diciembre de 2014, realizado por el CONSORCIO AMP-P&D, el sistema principal de cimentación superficial es zapatas aisladas de concreto reforzado, hay evidencia de vigas de amarre en la cimentación.

La estructura No. 81 evidencia signos de humedad, en el momento de la visita no se encontraba en funcionamiento.

- En general las estructuras No. 81 y 82 presentan estado de abandono y deterioro, evidencia signos de humedad. Se recomienda replantear las estructuras.
- La cubierta de los bloques No. 81 y 82 de teja asbesto cemento, presenta deterioro, no cumpliendo con las normas de salubridad.
- La estructura de cubierta metálica en el bloque No. 82, evidencia signos de corrosión.

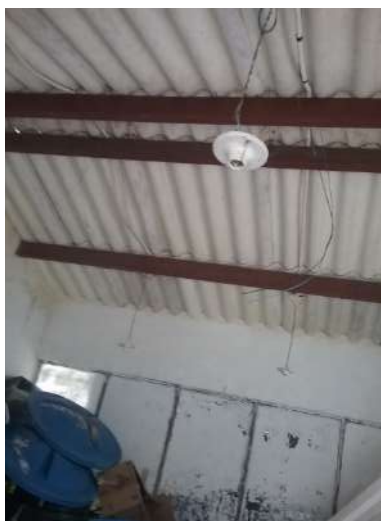
Ilustración 344. Estructura de cubierta bloque 81  
Fuente. Equipo de diagnóstico

La cubierta para los dos bloques presenta inclinación, en teja de asbesto cemento, con estructura de correas metálicas de perfil tipo “C” en el bloque No. 81, en el bloque No. 82 cuenta con una estructura de listones de madera. Las cubiertas se encuentran sobre puestas en las estructuras.

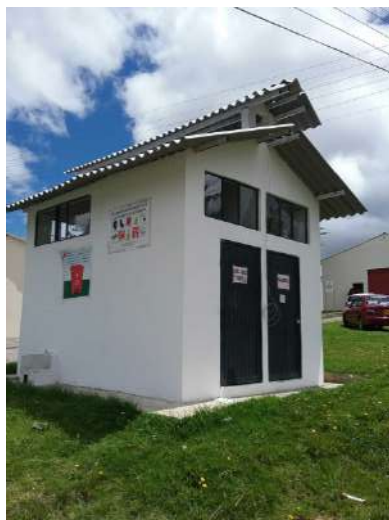
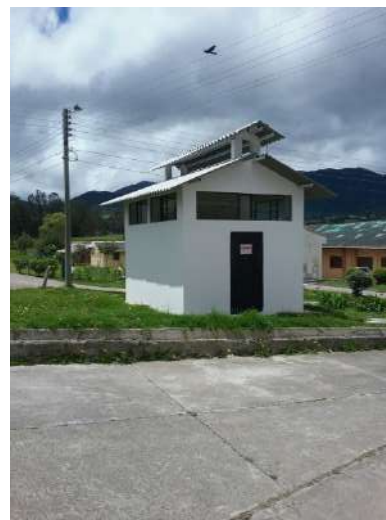
Ilustración 346. Estructura bloque 83  
Fuente. Equipo de diagnóstico

El sistema constructivo del bloque No. 83 es mampostería simple.

- En general la estructura presenta condiciones óptimas de uso, no evidencia fisuras y/o grietas ni signos de humedad. Se recomienda replantear la estructura.
- El bloque no cuenta con red contraincendios, por tanto no cumple con lo estipulado en el capítulo J, de la NSR-10.

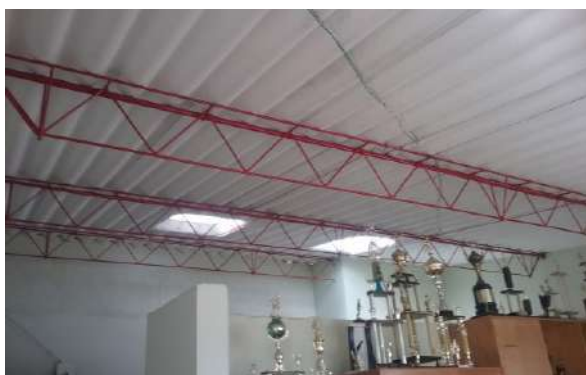
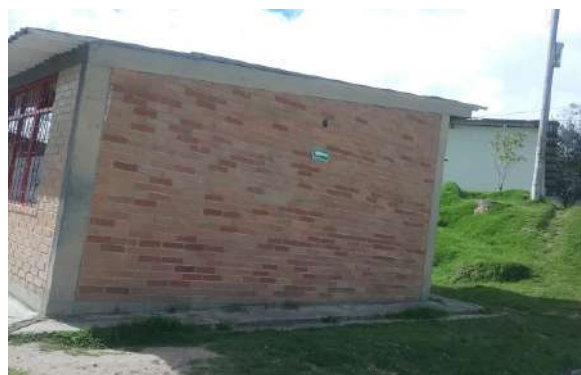
Ilustración 350. Estructura de cubierta bloque 84  
Fuente. Equipo de diagnóstico

La cubierta presenta inclinación en teja de asbesto cemento, con estructura de cerchas metálicas. Esta se encuentra amarrada al sistema estructural.

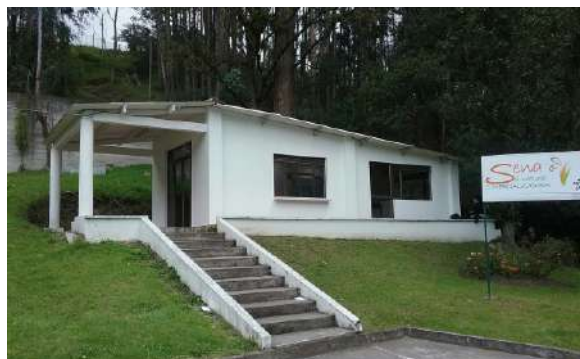
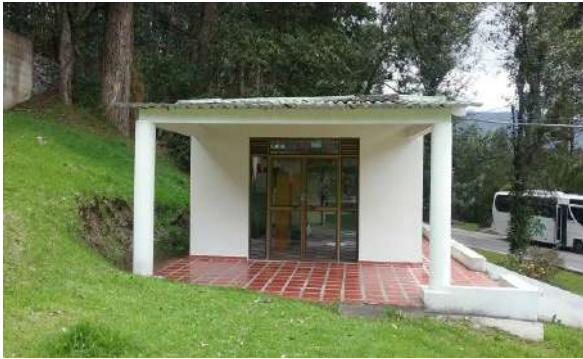
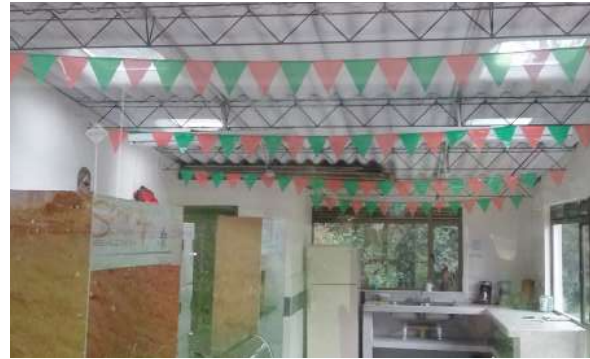
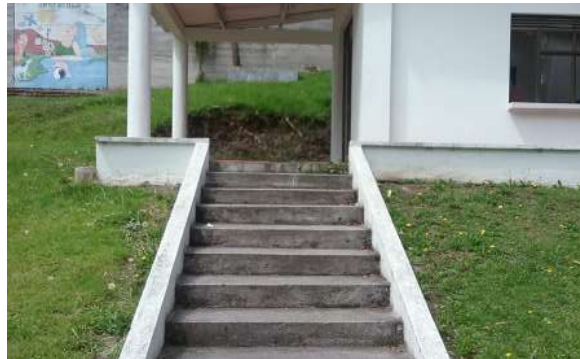
Ilustración 355. Fachada bloque 86  
Fuente. Equipo de diagnóstico

En general la estructura presenta condiciones óptimas de uso, no evidencia fisuras y/o grietas ni signos de humedad.

- En general la estructura de forma aparente presenta un buen comportamiento estructural y sísmico, no evidencia fisuras y/o grietas ni signos de humedad.
- El bloque no cuenta con red contraincendios, por tanto no cumple con lo estipulado en el capítulo J de la NSR-10.
- Se recomienda realizar mantenimiento periódico a la estructura

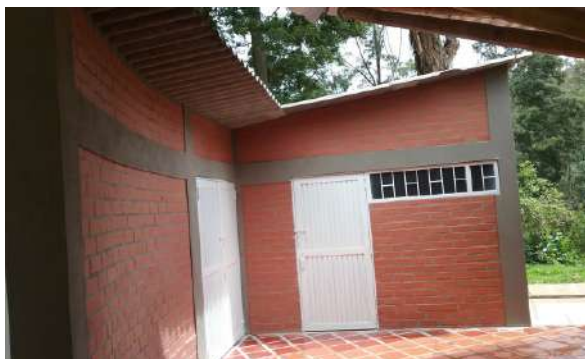
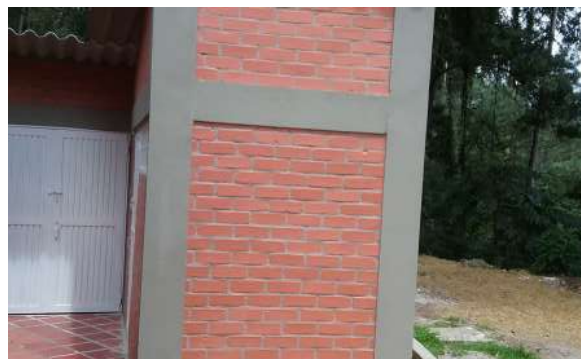
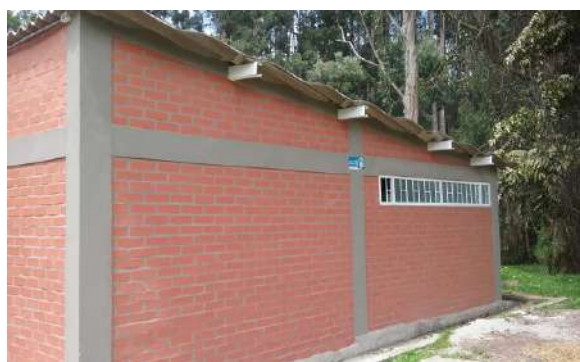
Ilustración 357. Fachada bloque 87  
Fuente. Equipo de diagnóstico

El sistema constructivo del bloque No. 87 es un pórtico en concreto con una sección de columnas aproximadamente de 0.25 x 0.25 m. Que funciona con una viga de columna a columna en ambas direcciones. La estructura presenta óptimas condiciones de uso.

- En general la estructura de forma aparente presenta un buen comportamiento estructural, no evidencia fisuras y/o grietas ni signos de humedad.
- El bloque no cuenta con red contraincendios, por tanto no cumple con lo estipulado en el capítulo J de la NSR-10.
- Se recomienda realizar mantenimiento periódico a la estructura

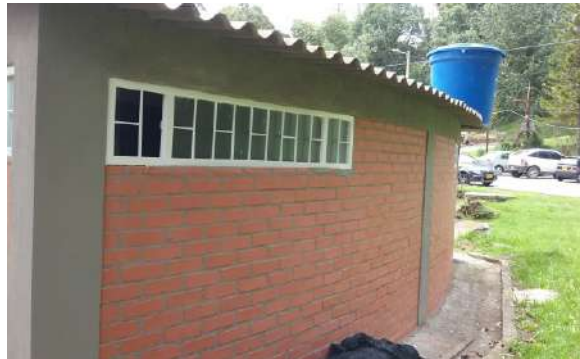
Ilustración 358. Cubierta bloque 87  
Fuente. Equipo de diagnóstico

La cubierta presenta inclinación, en teja de asbesto con estructura de correas metálicas de perfil tipo “C”. Esta se encuentra amarrada al sistema estructural.

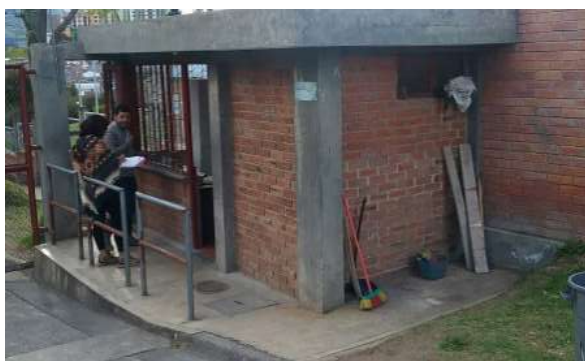
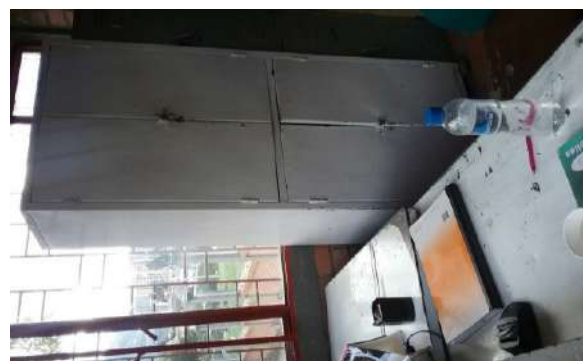
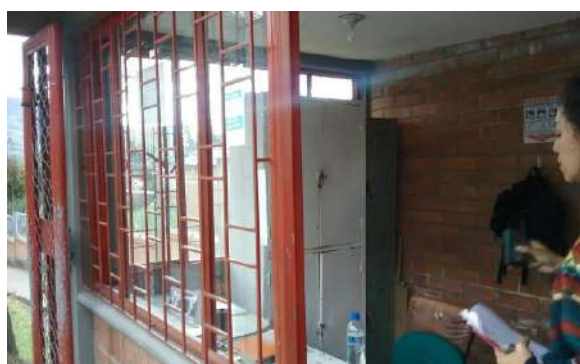
Ilustración 360. Estructura bloque 88  
Fuente. Equipo de diagnóstico

El sistema constructivo del bloque No. 88 es un pórtico en concreto con una sección de columnas aproximadamente de 0.25 x .025 m, que funciona con una viga de columna a columna en ambas direcciones. La estructura presenta óptimas condiciones de uso.

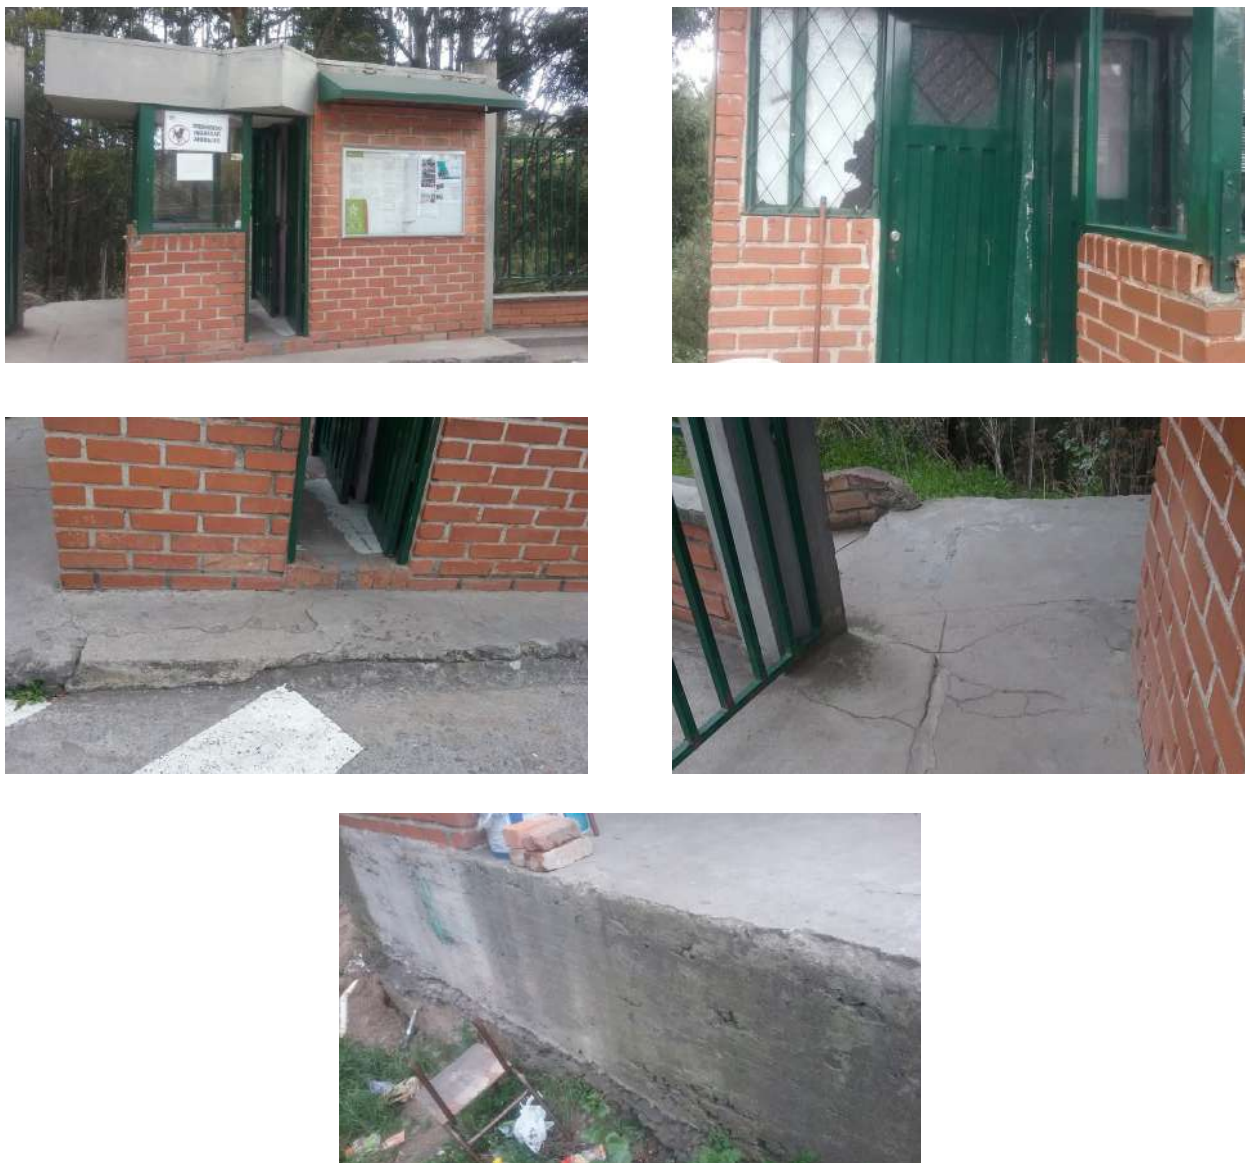
Ilustración 361. Estructura bloque 89  
Fuente. Equipo de diagnóstico

El sistema constructivo del bloque No. 89, es en mampostería simple. La estructura evidencia fisuras y/o grietas en la palca de contrapiso.

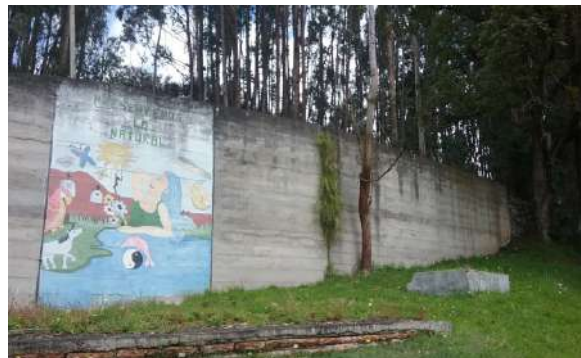
Ilustración 363. Muro de contención n. 1  
Fuente. Equipo de diagnóstico

En la visita se evidenció dos muros de contención, el muro de contención No. 1, es una estructura de concreto reforzado de un espesor aproximado de 0.50 m. Este no evidencia signos de humedad ni ninguna anomalía en su pata. En el pavimento aledaño, presenta fisuras y/o grietas.

- En los exteriores se recomienda realizar el respectivo mantenimiento en las circulaciones y muros de contención, ya que evidencian algo de deterioro, lo que hace que a futuro no tengan óptimas condiciones de uso y no presenten un buen comportamiento estructural.
- Según información del “Análisis de Vulnerabilidad Sísmica y de Reforzamiento de Pasto” de diciembre de 2014, elaborado por el CONSORCIO AMP Y P&D, se encontró las siguientes incongruencias :

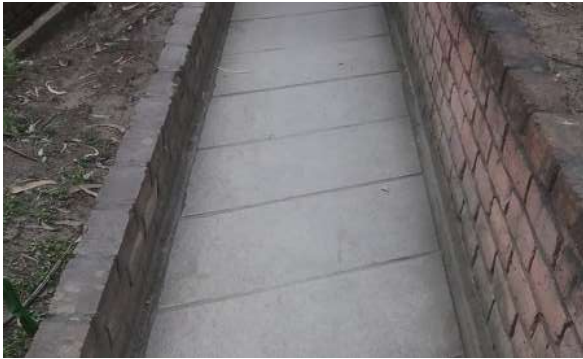
Ilustración 365. Circulaciones con deficiencia constructiva  
Fuente. Equipo de diagnóstico

El SENA cuenta con circulaciones con deficiencias constructivas. (Ver ilustración, No. 305)
