#### 4.4.57. Bloque No. 62

##### 4.4.57.1. Descripción de la estructura

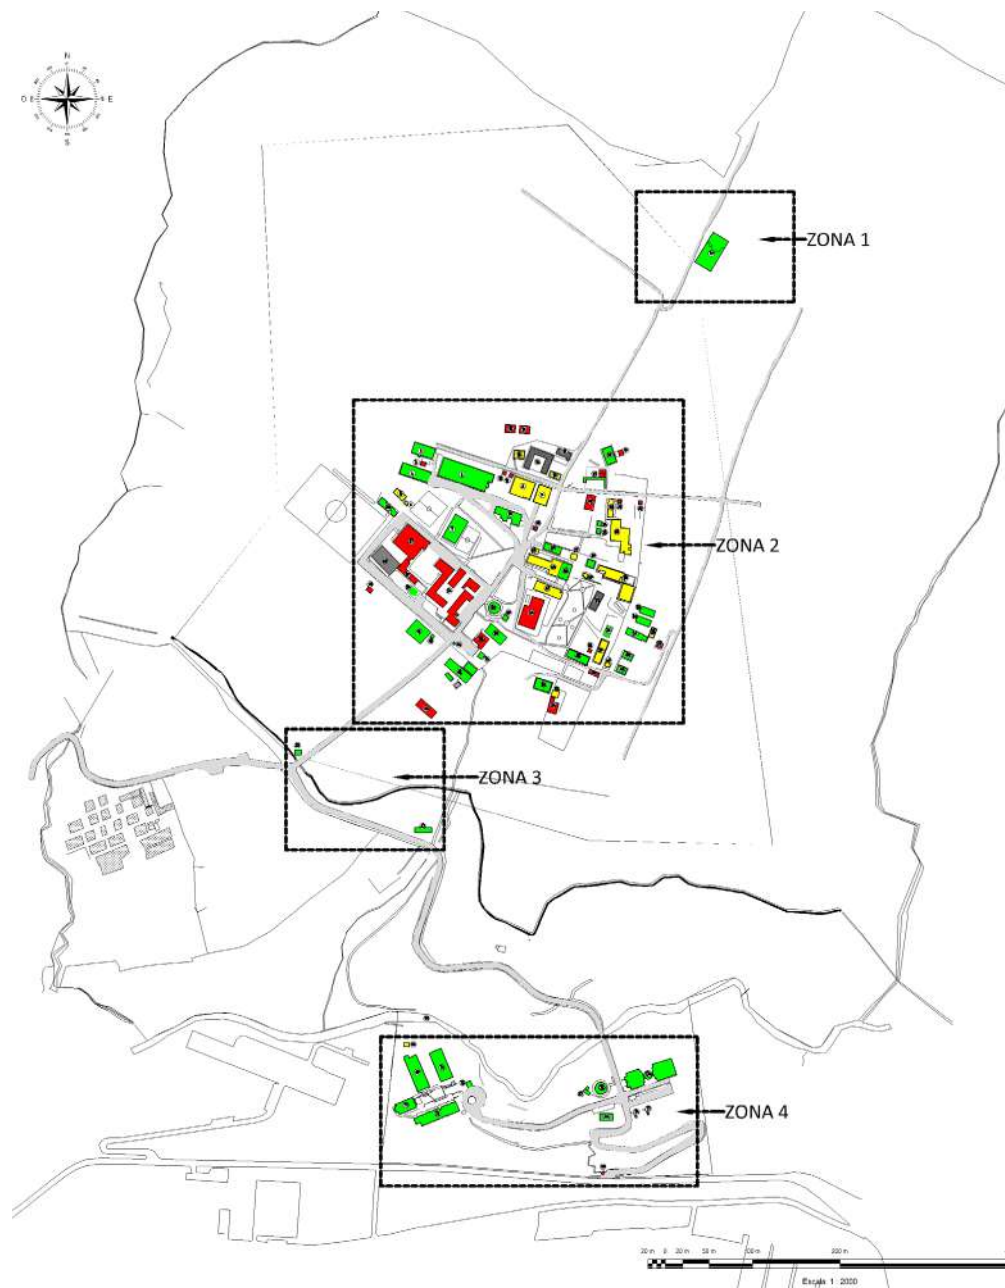
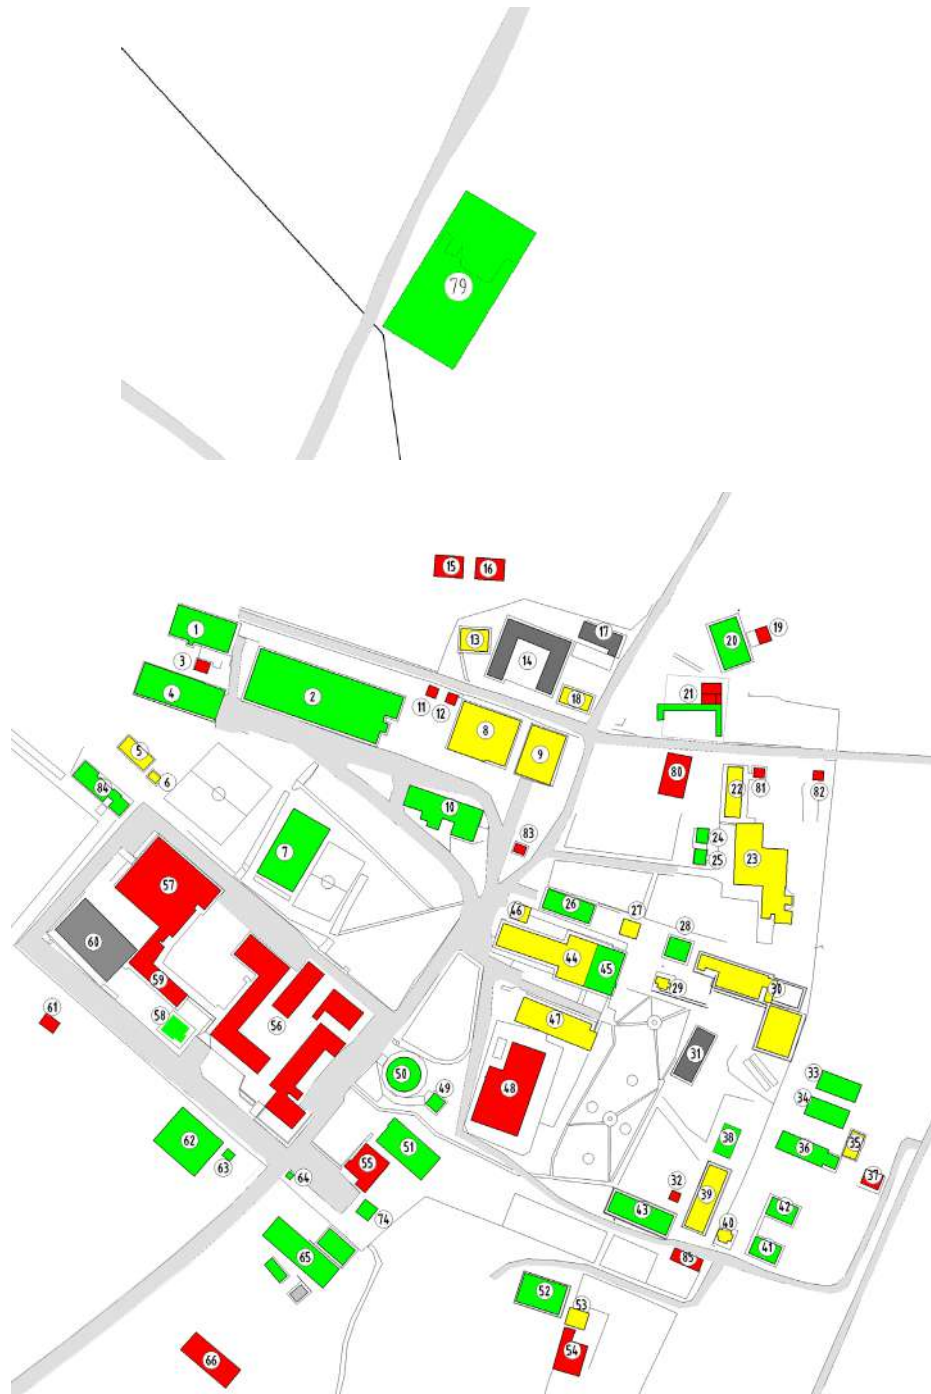
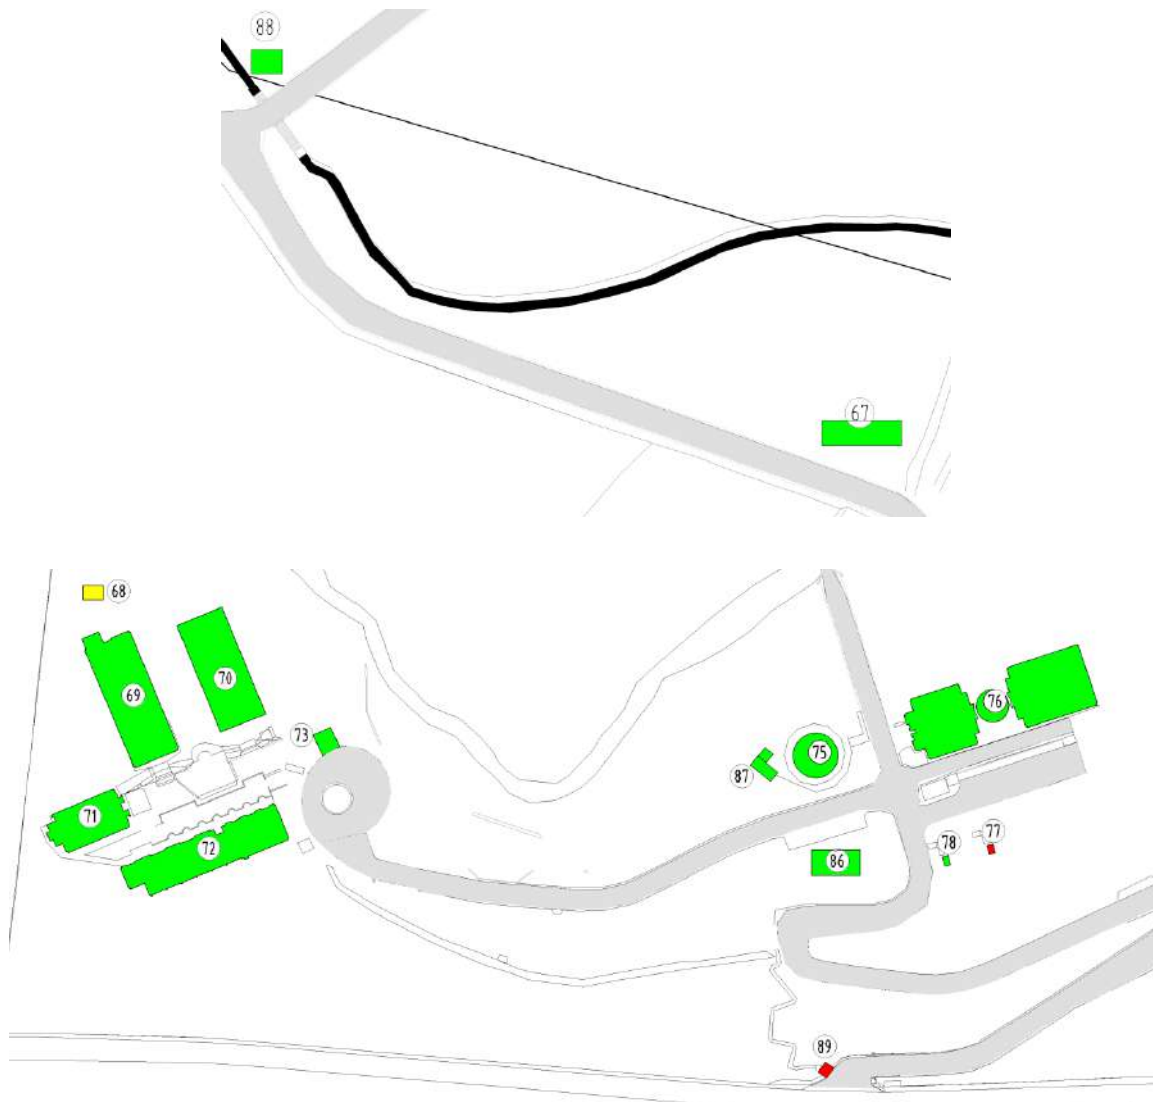
Ilustración 367. Valoración estructural  
Fuente. Equipo de diagnóstico

Según el diagnóstico estructural se realizan las siguientes observaciones para los bloques que componen el centro en mención:
