## DIAGNOSTICO GENERAL

**REFERENCIA: ESTUDIO DE LA INFRAESTRUCTURA DE LA INSTITUCION EDUCATIVA MANO DE DIOS EN EL MUNICIPIO DE SINCELEJO**

**ASUNTO: INFORME TÉCNICO DEL ESTADO ACTUAL DE HABITABILIDAD DE LA INSTITUCION EDUCATIVA MANO DE DIOS.**

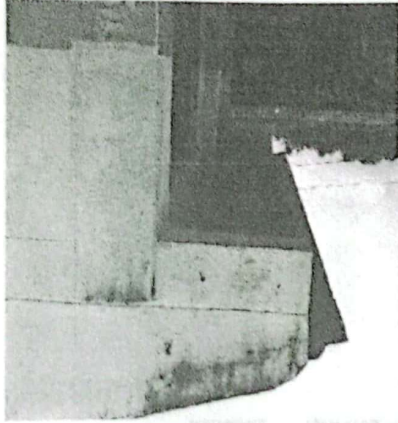
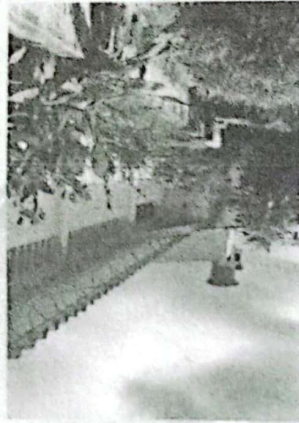
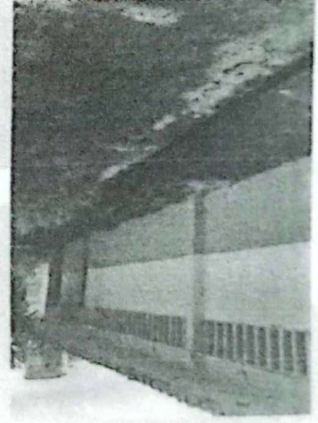
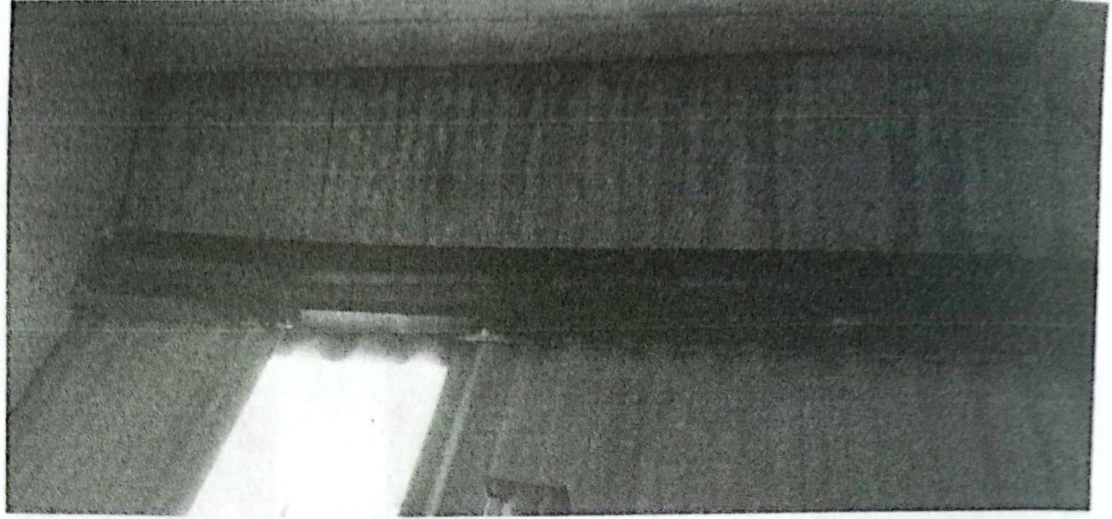
Acceso a la institución educativa mano de dios
