| Cód. FO-GECO-006 | Formato<br>FO-GECO- Informe Parcial de Supervisión<br>y/o Interventoría | <br> |

**CONTRATO No. 4600094522 DE 2022**  
**PERIODO DE VERIFICACIÓN: De enero 01 al 31 de 2022**  
**FECHA DE ELABORACIÓN DEL INFORME: 21 de abril de 2023**

**OBJETO:** INTERVENTORÍA TÉCNICA, AMBIENTAL, ADMINISTRATIVA, FINANCIERA, CONTABLE Y LEGAL AL CONTRATO DE MANTENIMIENTO Y RENOVACIÓN DE OBRAS ELÉCTRICAS Y ELECTROMECAÑICAS EN LAS SEDES PROPIAS DEL MUNICIPIO

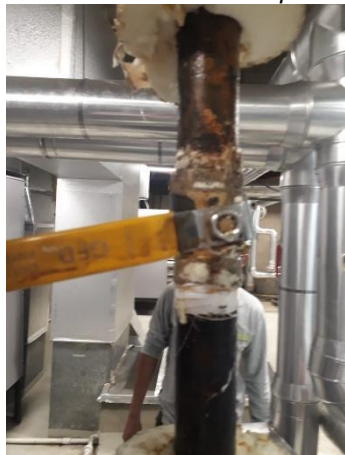
*Imagen N° 17. Revisión y diagnóstico de válvula en cuarto técnico piso 13.*

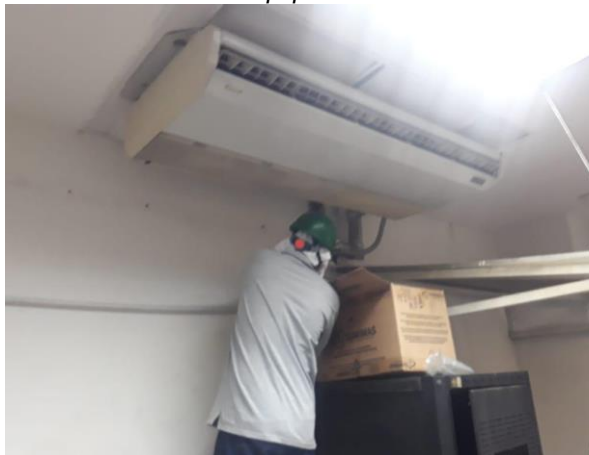
*Imagen N° 7. Mantenimiento preventivo de equipos.*

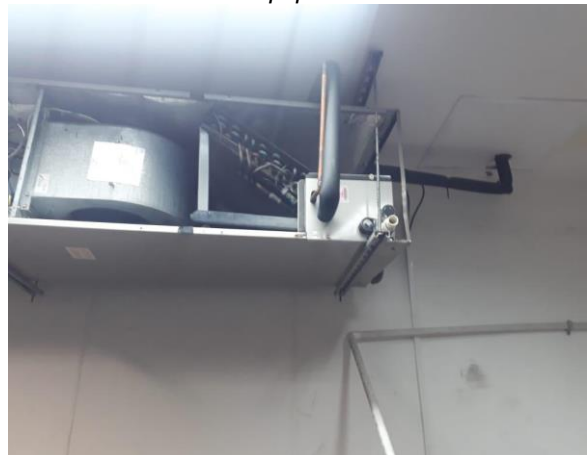
*Imagen N° 8. Mantenimiento preventivo de equipos.*

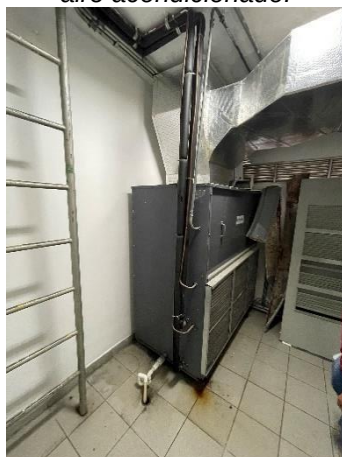
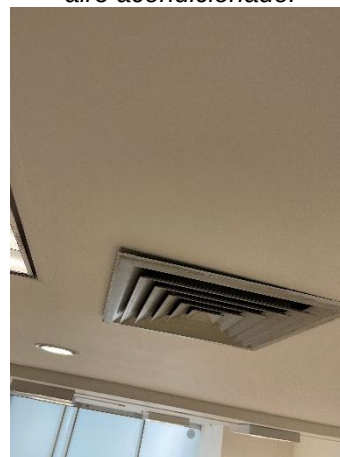
En esta sede se realizó la visita técnica para ubicación y selección de equipos a intervenir por parte del contratista en relación con equipos de aire acondicionado, sus ductos y rejillas.

*Imagen N° 9. Visita para verificar equipos de aire acondicionado.*

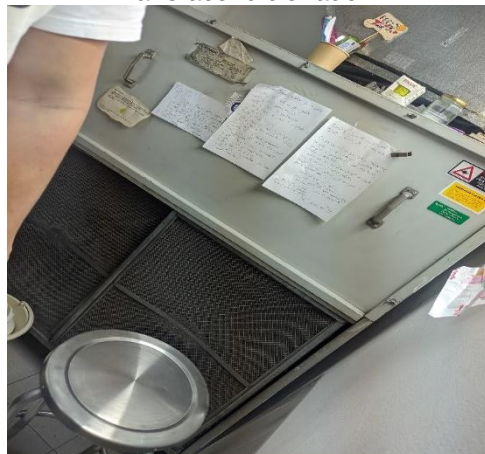
En esta sede se realizó la visita técnica para ubicación y selección de equipos a intervenir por parte del contratista en relación con equipos de aire acondicionado, sus ductos y rejillas.

*Imagen N° 11. Visita para verificar equipos de aire acondicionado.*

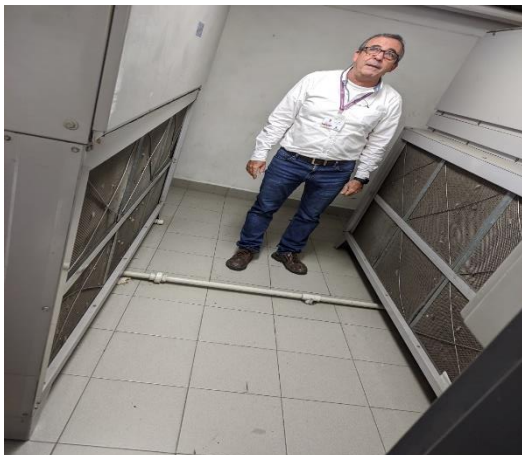
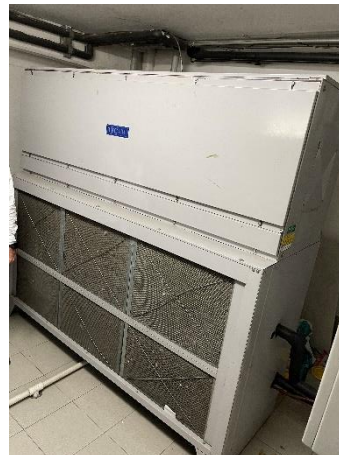
En esta sede se realizó la visita técnica para ubicación y selección de equipos a intervenir por parte del contratista en relación con equipos de aire acondicionado, sus ductos y rejillas.

*Imagen N° 13. Visita para verificar equipos de aire acondicionado.*

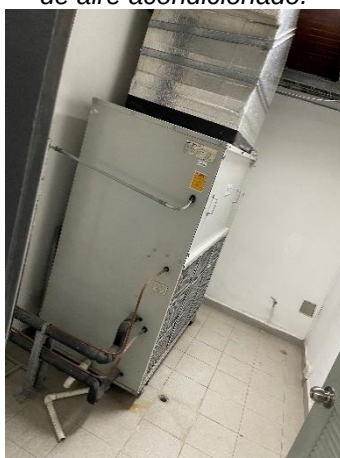
En esta sede se realizó la visita técnica para ubicación y selección de equipos a intervenir por parte del contratista en relación con equipos de aire acondicionado, sus ductos y rejillas.

*Imagen N° 15. Visita para verificar equipos de aire acondicionado.*

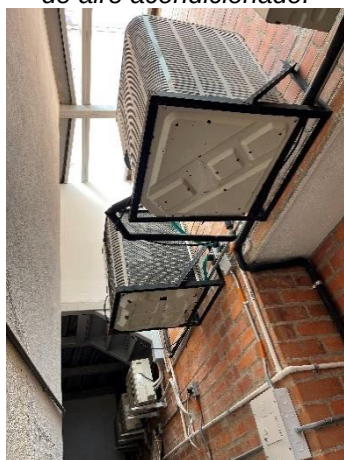
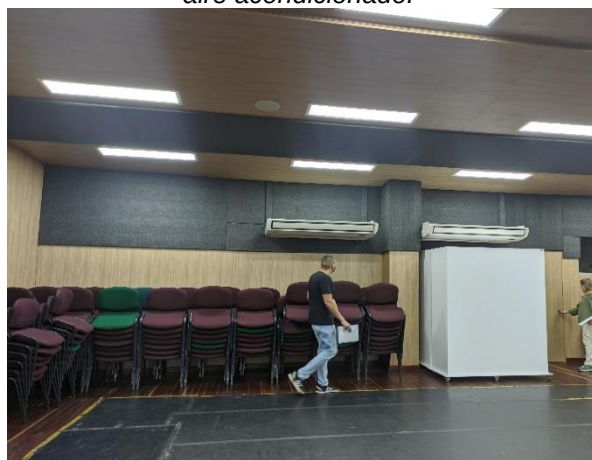
En esta sede se realizó la visita técnica para ubicación y selección de equipos a intervenir por parte del contratista en relación con equipos de aire acondicionado y sus ductos, estas son 2 aires acondicionados piso techo de 56000 BTU, incluidos las unidades condensadoras.

*Imagen N° 16. Visita para verificar equipos de aire acondicionado.*

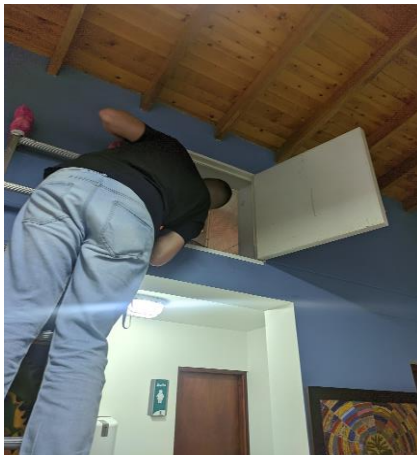
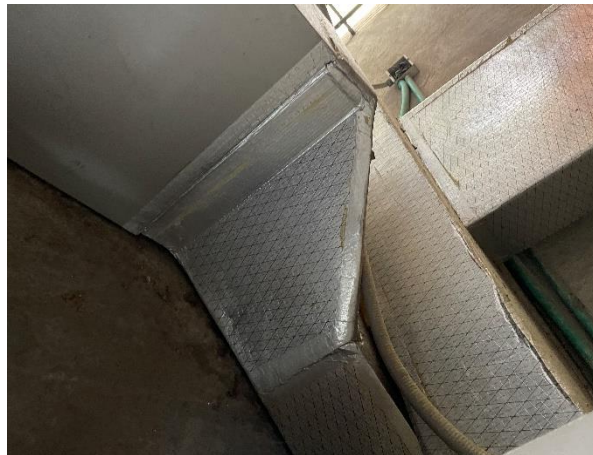
En esta sede se realizó la visita técnica para ubicación y selección de equipos a intervenir por parte del contratista en relación con equipos de aire acondicionado, sus ductos y rejillas.

*Imagen N° 18. Visita para verificar equipos de aire acondicionado.*

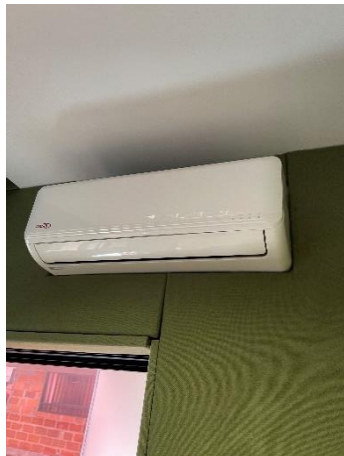
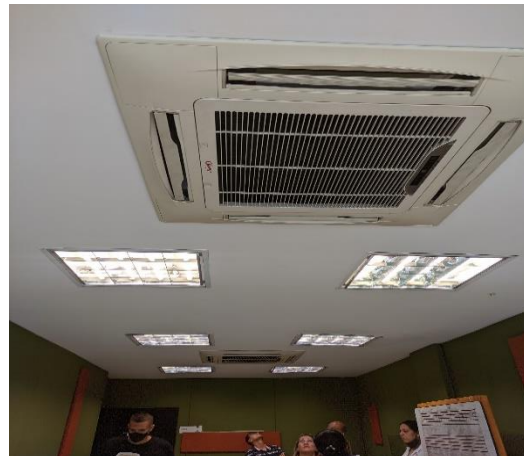
En esta sede se realizó la visita técnica para ubicación y selección de equipos a intervenir por parte del contratista en relación con equipos de aire acondicionado, sus ductos y rejillas; estos equipos son Split con sus condensadoras y equipos tipo Cassette.

*Imagen N° 20. Visita para verificar equipos de aire acondicionado.*

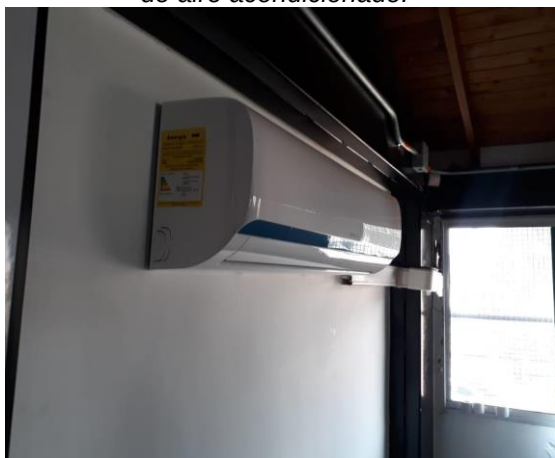
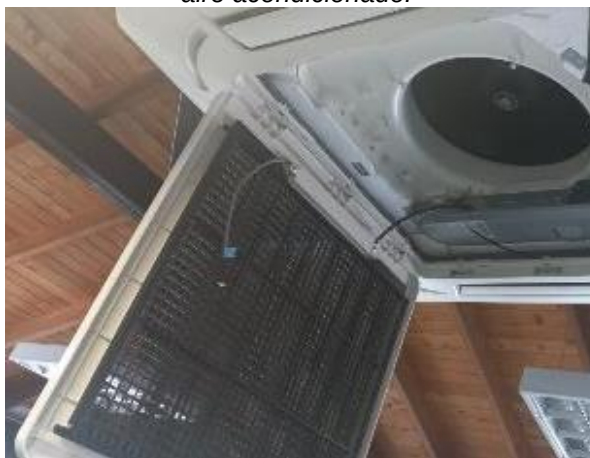
Se realizó visita técnica en compañía de supervisión (Mateo Ramírez Torres), el ingeniero Julián Toro (Insol) y los ingenieros de interventoría Soffy Córdoba y German Serrano, donde se evidencio que se debe realizar el mantenimiento correctivo a un equipo de aire acondicionado tipo cassette de 48.000 Btu/h y 2 Mini Split de 24.000 Btu/h.

*Imagen N° 22. Visita para verificar equipos de aire acondicionado.*

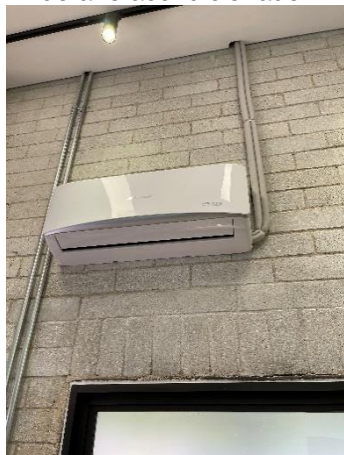
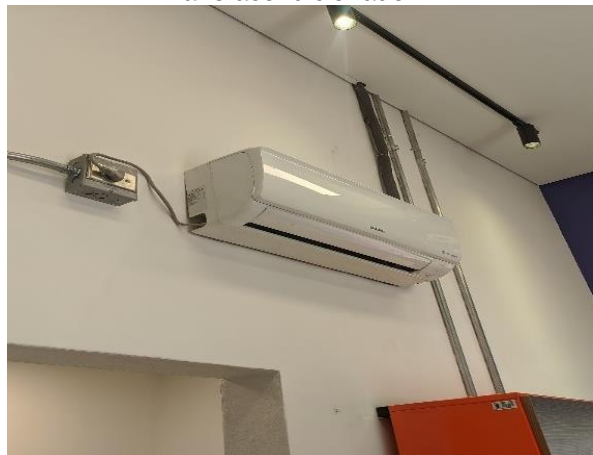
Se realizó visita técnica en el lugar, en el cual se evidencio el mantenimiento de 2 equipos de aire acondicionado mini Split y un piso techo de 54000btu.

*Imagen N° 26. Visita para verificar equipos de aire acondicionado.*

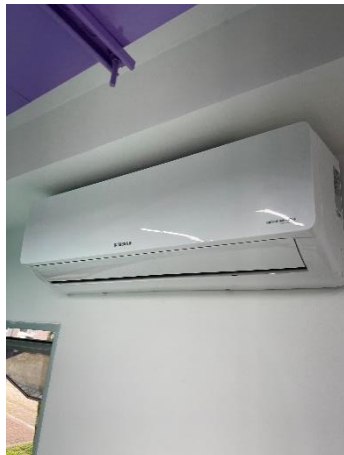
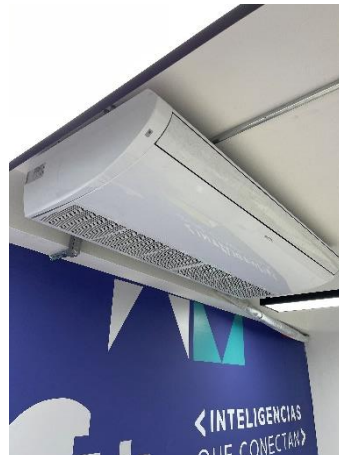
Se realizó visita técnica en el lugar, en el cual se evidencio el mantenimiento de 2 equipos de aire acondicionado mini Split y 3 piso techo de 36000btu.

*Imagen N° 28. Visita para verificar equipos de aire acondicionado.*

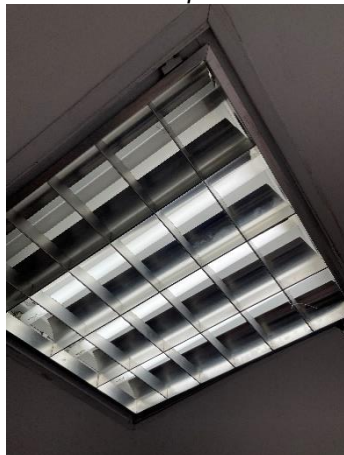
*Imagen N° 34. Recorrido para verificar necesidades prioritarias.*

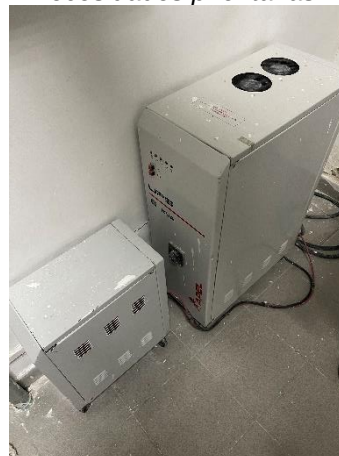
Se realiza visita técnica evidenciando las necesidades de la sede, como lo es cambio, retiro o reparación de luminarias, ajuste de canaletas, ajuste de tomas y diagnóstico y cambio de baterías de UPS.

*Imagen N° 39. Recorrido para verificar necesidades prioritarias.*

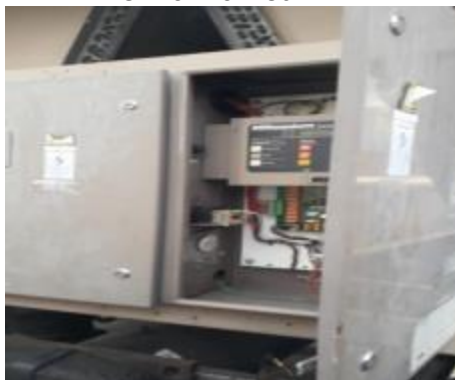
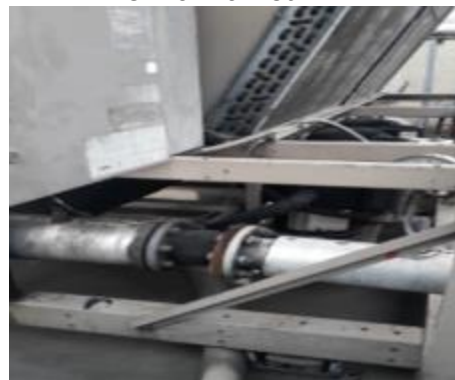
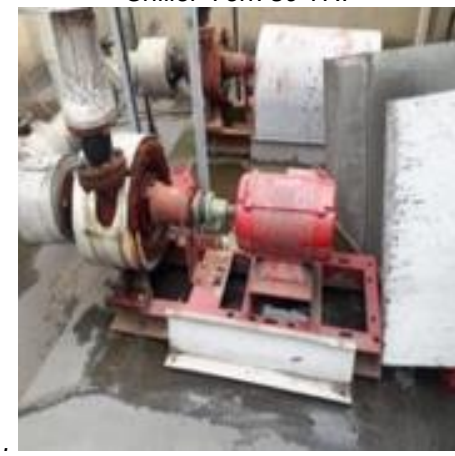
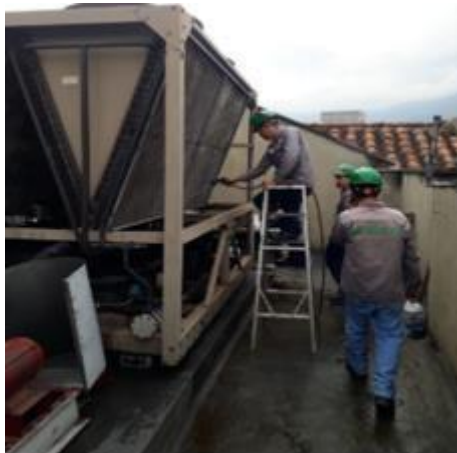
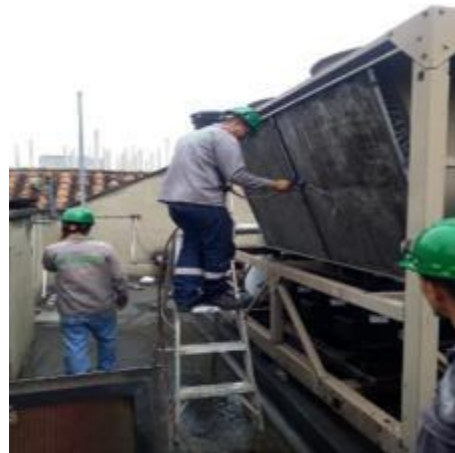
*Imagen N° 19. Mtto correctivo y preventivo Chiller York 80 TR.*

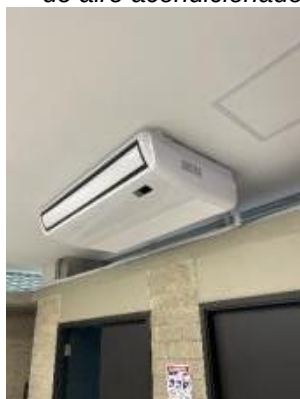
*Imagen N° 29. Visita para verificar equipos de aire acondicionado.*

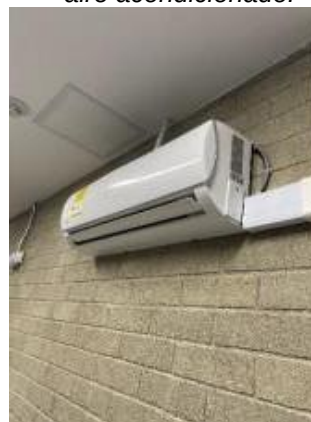
*Imagen N° 30. Visita para verificar equipos de aire acondicionado.*

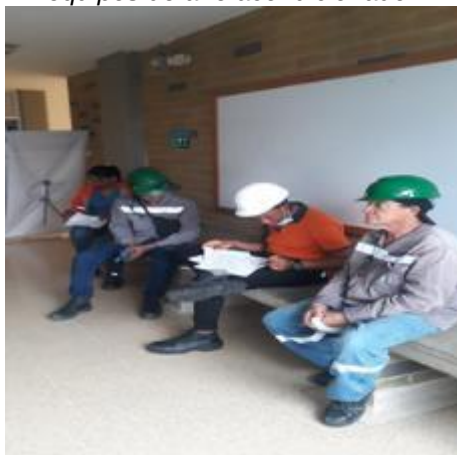
*Imagen N° 31. Mantenimiento preventivo equipos de aire acondicionado.*

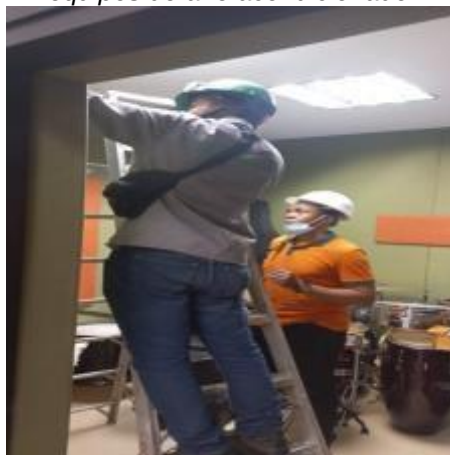
*Imagen N° 32. Mantenimiento preventivo equipos de aire acondicionado.*

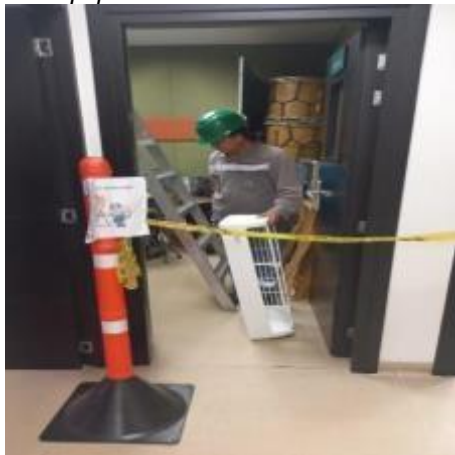
*Imagen N° 33. Mantenimiento preventivo equipos de aire acondicionado.*

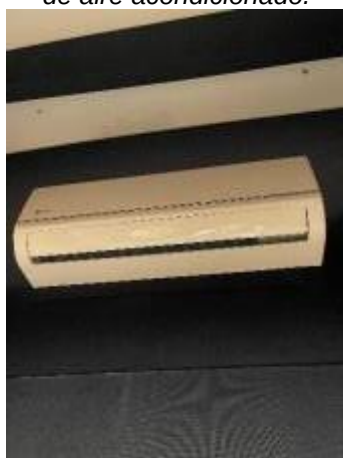
Se realiza visita para evidenciar las necesidades que tiene esta sede, evidenciando el mantenimiento de preventivo a la UMA, reajuste y mantenimiento de difusores y/o rejillas de aire acondicionado, mantenimiento a los equipos de aire acondicionado tipo Split, incluyendo sus condensadoras.

*Imagen N° 35. Visita para verificar equipos de aire acondicionado.*

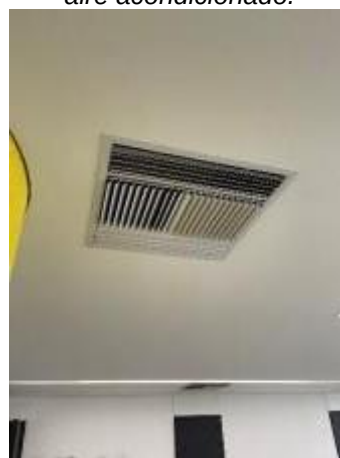
*Imagen N° 36. Visita para verificar equipos de aire acondicionado.*

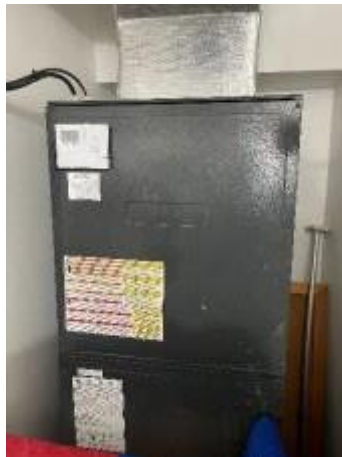
Se realiza visita para evidenciar las necesidades que tiene esta sede, evidenciando el mantenimiento de preventivo a la UMA, reajuste y mantenimiento de difusores y/o rejillas de aire acondicionado, mantenimiento a los equipos de aire acondicionado tipo Split, Cassette, incluyendo sus condensadoras y realizar el mantenimiento preventivo de los quipos de aire piso techo que hay en la sede.

*Imagen N° 39. Visita para verificar equipos de aire acondicionado.*

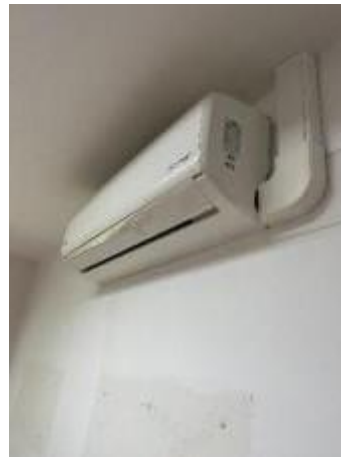
*Imagen N° 40. Visita para verificar equipos de aire acondicionado.*

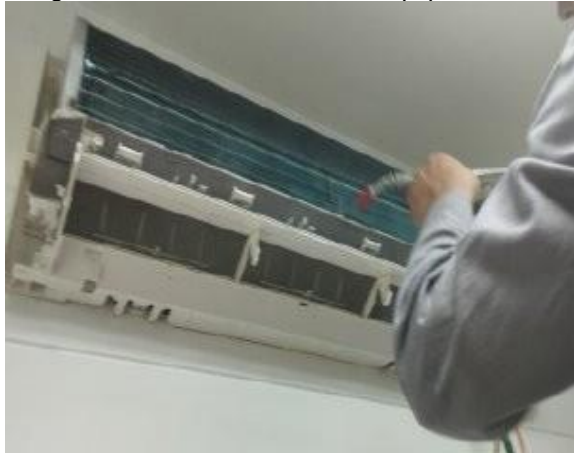
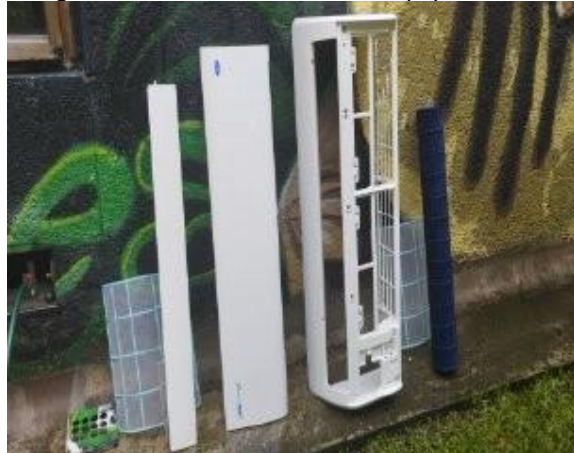
Interventoría realiza acompañamiento al contratista, para verificar el mantenimiento preventivo a seis equipos de aire acondicionado en la sede de la escuela de música del poblado. Quedó pendiente el mantenimiento preventivo de las manejadoras.

*Imagen N° 35. Mtto Preventivo Equipos de AA.*

*Imagen N° 36. Mtto Preventivo Equipos de AA.*

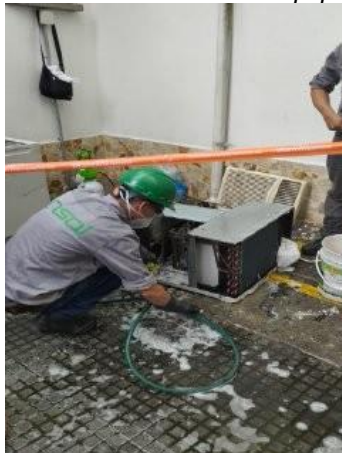
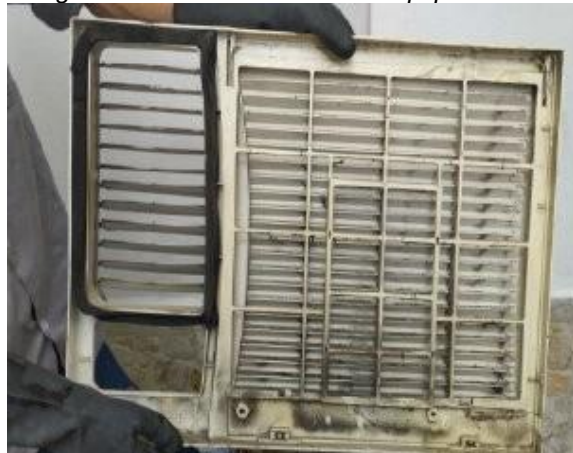
Imagen N° 47. Mtto Preventivo Equipos de AA.

Imagen N° 48. Mtto Preventivo Equipos de AA.

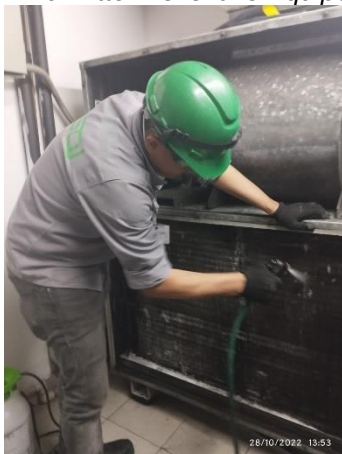
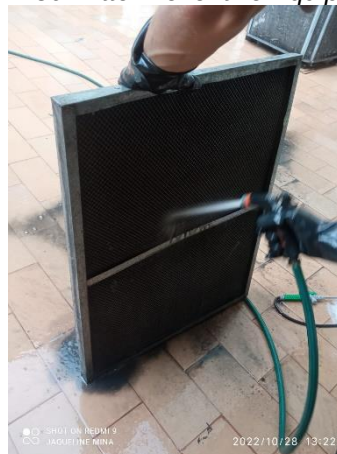
Imagen N° 49. Mtto Preventivo Equipos de AA.

Imagen N° 50. Mtto Preventivo Equipos de AA.

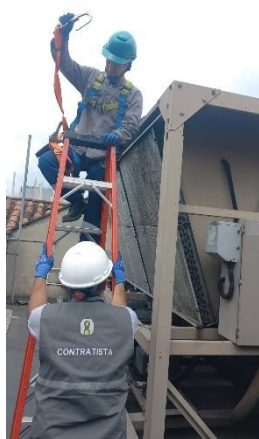
*Imagen N°31. Intervención equipo Chiller.*

Se realiza supervisión de cambio de motores, desmonte de equipos para balanceo y las respectivas pruebas al chiller York de 80 TR a su vez los 54 equipos hidronicos que dependen de este en los diferentes pisos del edificio.

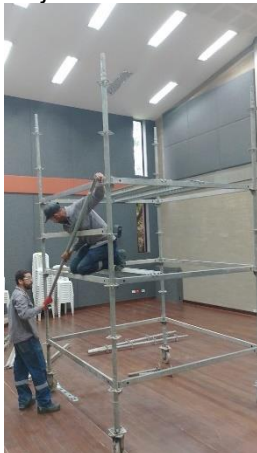
*Imagen N°59. Ejecución actividades eléctricas.*

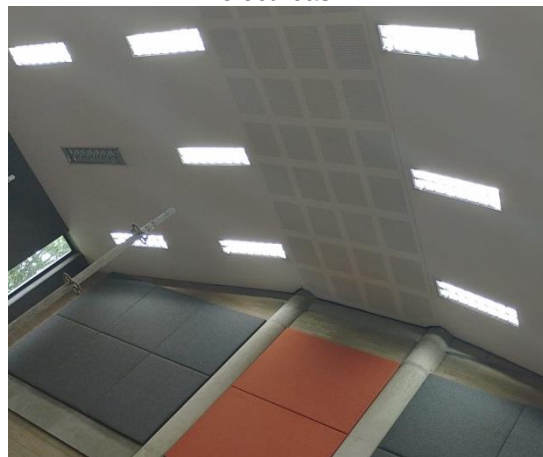
*Imagen N°60. Ejecución actividades eléctricas.*

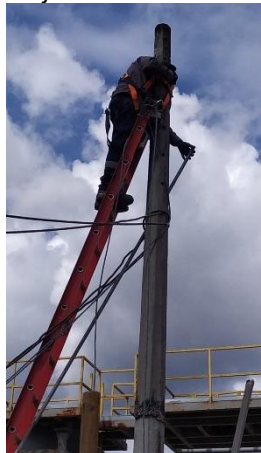
*Imagen N°65. Ejecución actividades eléctricas.*
