## DETALLE PUNTO VULNERABLE

| FICHA No. | 1 | Ubicación | PK 249+469 La Dorada Chiriguaná | Agencia Nacional de Infraestructura |

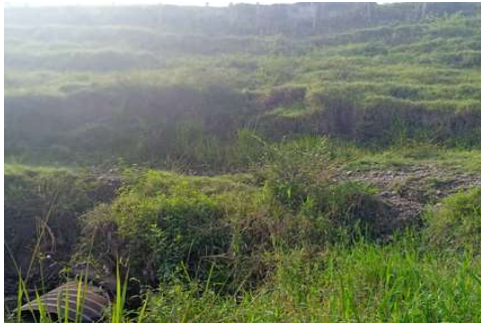
PANORAMA INICIAL

| LOCALIZACIÓN | | AFECTACIÓN |
|---|---|---|
| Sector: | PUERTO TRIUNFO - LA ARGELIA | alcantarilla con un tubo de $\phi = 1.60$ m, $l = 40$ m, altura terraplén = 11.0 m, aplastada en el centro. sin estructura de cimentación, y carece de las estructuras de encole y descole. |

inicialmente se construye trincho para reconstruir el terraplén y se da paso provisional, luego se construyen cuatro viga riel de 12 m de longitud conformadas por cinco rieles de 90 lb/yda cada una apoyadas en pórticos conformados por pilotes en tubería metálica de 12", unidos con vigas transversales en riel de 75 lb/yda.

Elaborar estudios y diseños para la solución definitiva del punto. Se requiere adelantar los estudios y diseños que determine la solución técnica definitiva. se sugiere cambiar el tubo metálico existente de  $\phi = 0.70$  m por dos tubos de concreto de  $\phi = 1,50$  m, construcción estructuras de encole y descole.

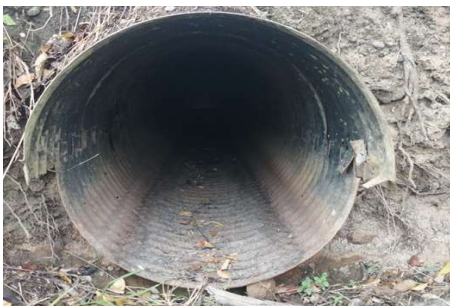
**PANORAMA INICIAL**

| LOCALIZACIÓN | | AFECTACIÓN |
|---|---|---|
| <b>Sector:</b> | GRECIA - SAN JUAN | alcantarilla con dos tubos de $\varnothing = 90$ cm $l = 13$ m, piso corroído y $\varnothing = 6.0$ m, que presenta aplastamiento en el descole, sin estructura de cimentación, y carece de las estructuras de encofe y descole. |

se construyen dos vigas riel de 12 m de longitud conformadas por cinco rieles de 75 lb/yda cada una

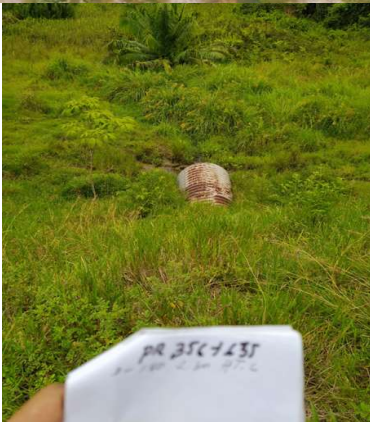
**PANORAMA INICIAL****CONCLUSIÓN**

| LOCALIZACIÓN | | AFECCIÓN |
|---|---|---|
| <b>Sector:</b> | GRECIA - SAN JUAN | alcantarilla con un tubo de $\phi = 90$ cm, $l = 30$ m, altura terraplén = 3.0 m, que presenta corrosión en el piso, sin estructura de cimentación, y carece de las estructuras de encole y descole. |

se construyen dos vigas riel de 12 m de longitud conformadas por cinco rieles de 75 lb/yda cada una.

Elaborar estudios y diseños para la solución definitiva del punto. Se sugiere cambiar el tubo metálico existente de  $\phi = 0,90$  m por un tubo de concreto de  $\phi = 1,50$  m, construcción estructuras de descole y construcción dissipador de energía.

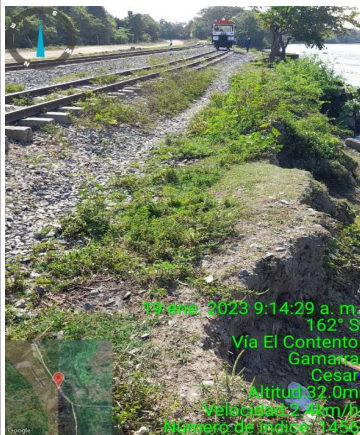
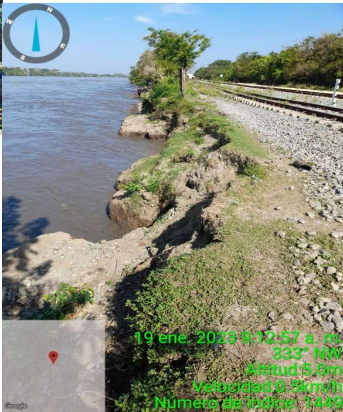
PANORAMA INICIAL

| LOCALIZACIÓN | | AFECTACIÓN |
|---|---|---|
| Sector: | LA ESTACION - CASCAJAL (GAMARRA) | Hundimiento de la banca en el centro y ambos lados, debido al colapso de la alcantarilla metálica de dos tubos, que tienen 2,4 m de diámetro y la banca tiene una altura de 10 m aproximadamente. La longitud de la falla es de 9m aproximadamente. |

Se instalaron puntos de referencia en el tramo de la afectación, se realiza monitoreo constante a esos puntos determinados como los más críticos para de esta manera determinar si la afectación avanza.
