| <b>INFORMACIÓN CONTRACTUAL</b> | |
| <b>Informe No.</b> | 03 |
| <b>Número de Contrato</b> | 028-2023 |
| <b>Objeto</b> | Prestación de servicios profesionales como Ingeniero Civil, para apoyar a la Subdirección de Infraestructura Ambiental, en el fortalecimiento del portafolio de medidas de reducción de riesgos ambientales para el departamento de Caldas y en la elaboración de un modelo de evaluación de obras tipo ejecutadas por Corpocaldas en años anteriores. |

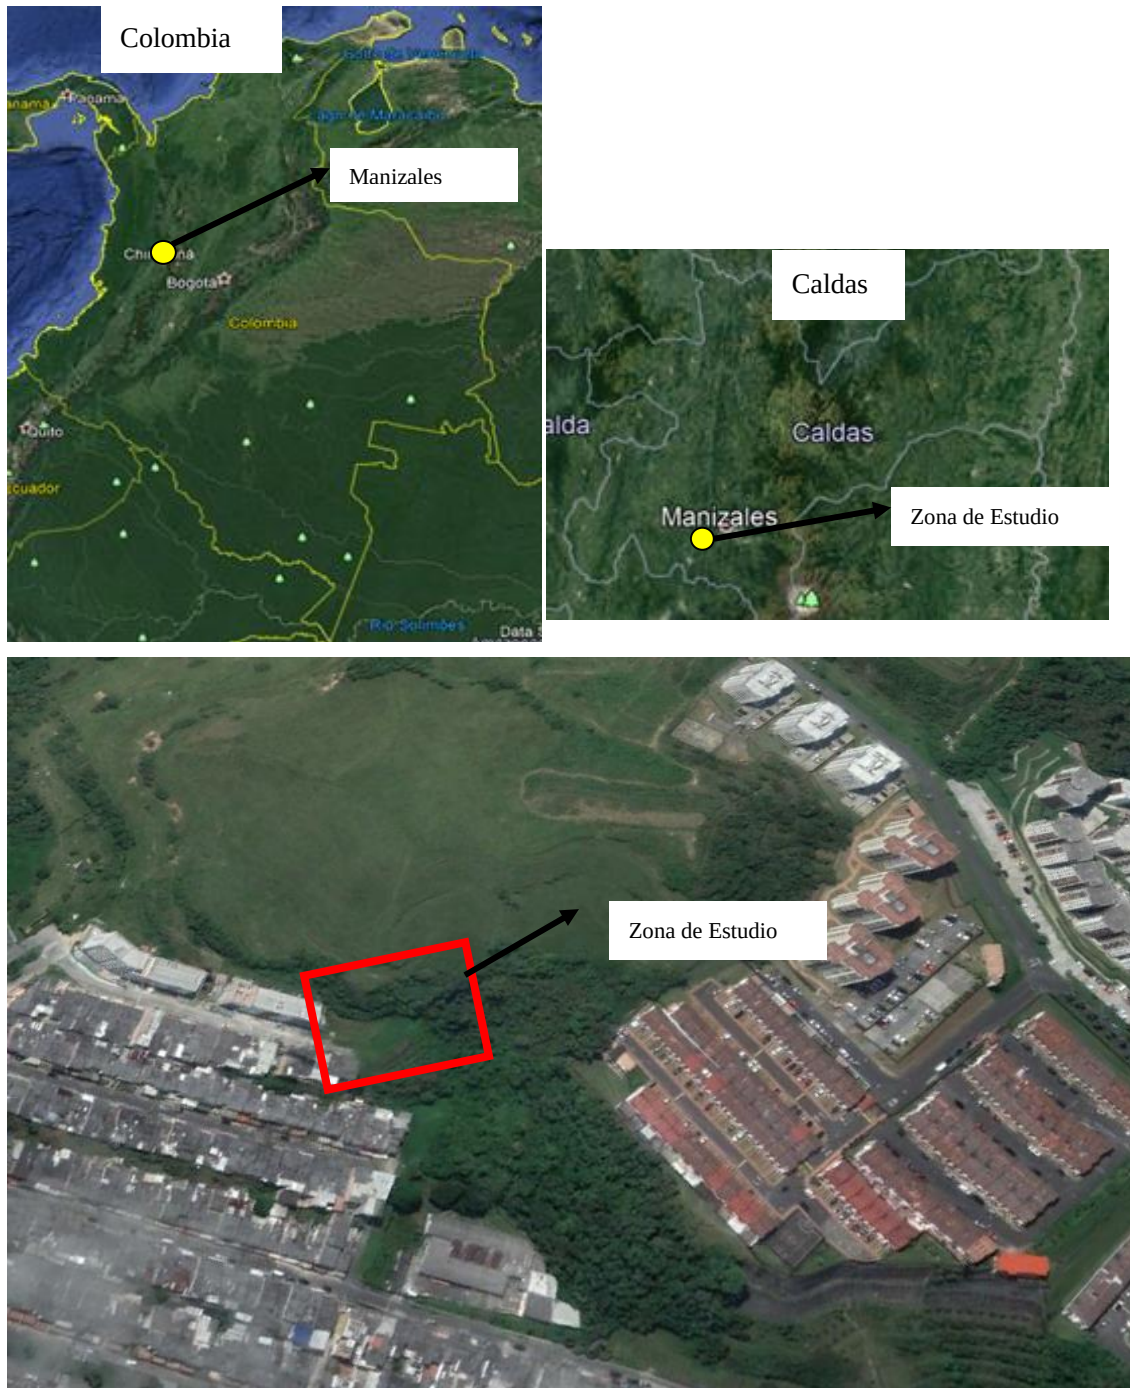
**Figura. 3. Localización obra tipo evaluada**

En la visita realizada se reviso el estado actual de la obra en la cual se evidencio, que las obras de drenaje como canales y zanjas colectoras se encuentran obstruidas por material de arrastre y proliferación de vegetación de los taludes.
