| <b>FORMATO</b><br>ACTA DE VECINDAD<br><b>PROCESO</b><br>Gestión Social y Servicio a la Ciudadanía | | <b>VERSIÓN</b><br>1 | |

### 1. REGISTRO FOTOGRÁFICO DE FACHADA

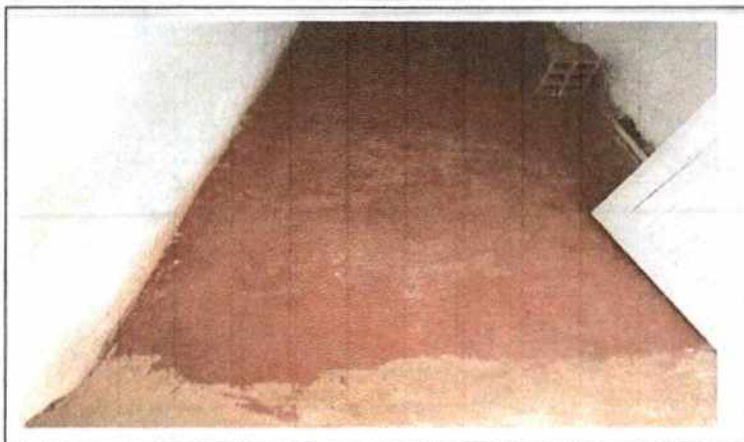
Foto No. 5  
 Descripción Se evidencia desgaste en Pared.

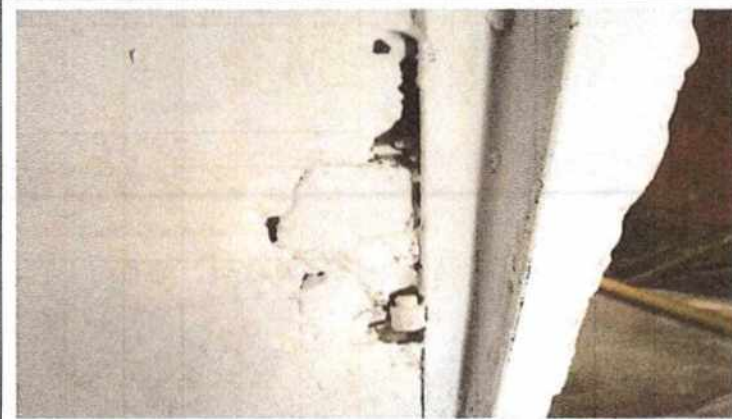
Foto No. 6  
 Descripción Se evidencia ausencia de material en muro

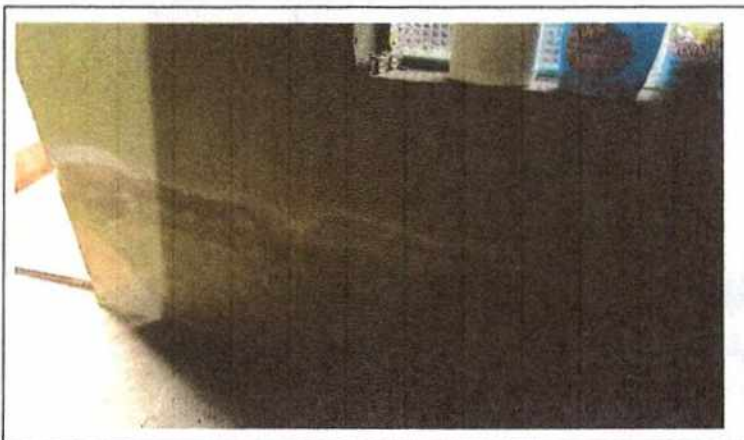
Foto No. 7  
 Descripción Se evidencia humedad en muro

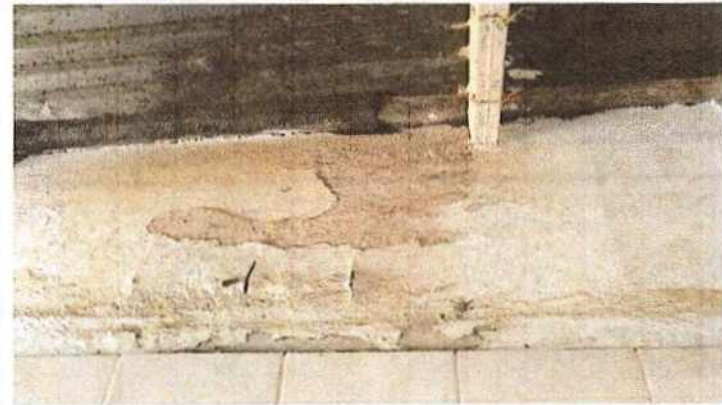
Foto No 2  
Descripción se evidencia desprendimiento de material en muro

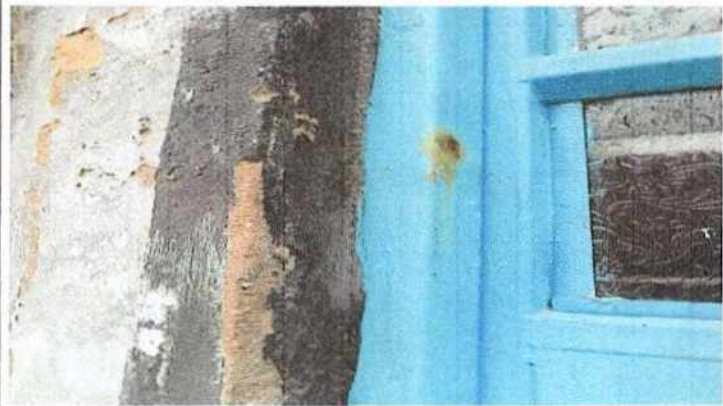
Foto No 3  
Descripción se evidencia desprendimiento de material

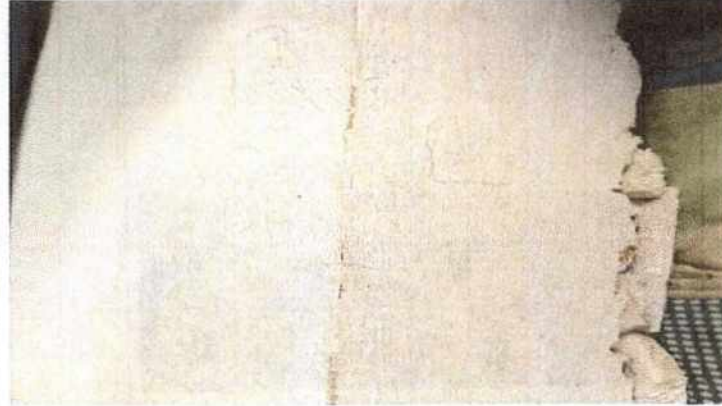
Foto No 4  
Descripción se evidencia desprendimiento de material

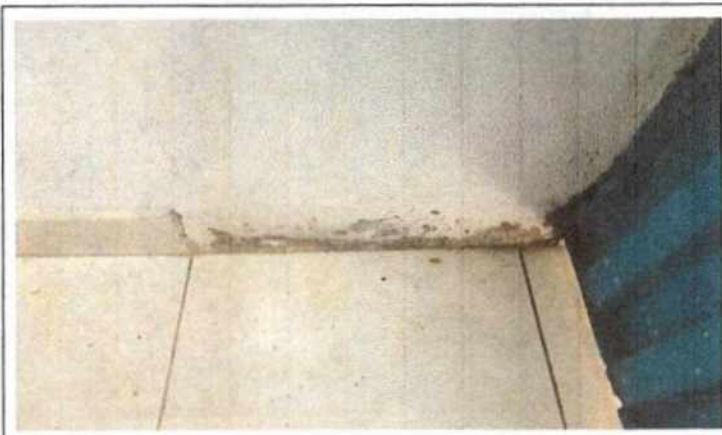
Foto No 5  
Descripción Se evidencia desprendimiento de material

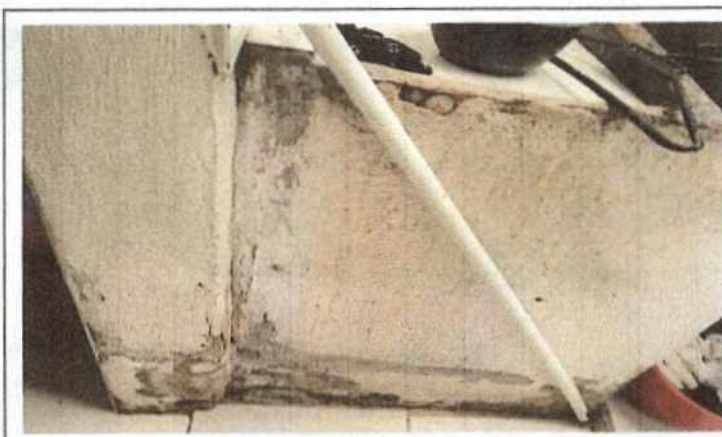
Foto No 7  
Descripción Se evidencia humedad

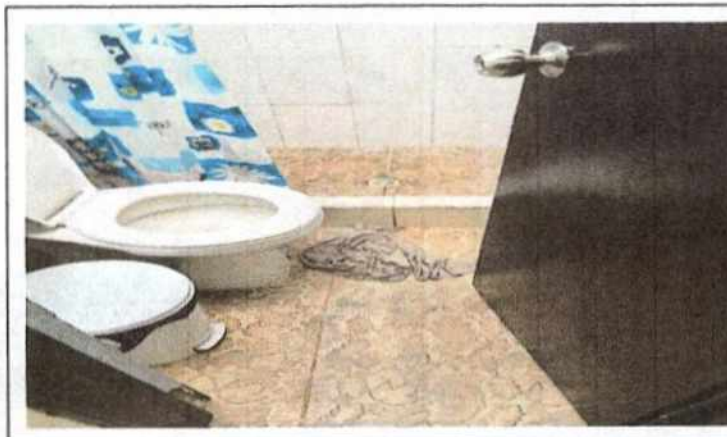
Foto No 8  
Descripción Piso de baño en baldosa en buen estado

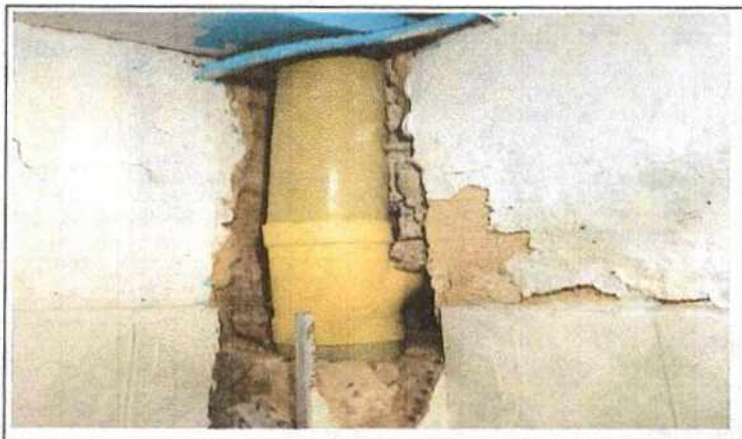
Foto No 3  
Descripción Se evidencia perdida de material por humedad y tubería pvc

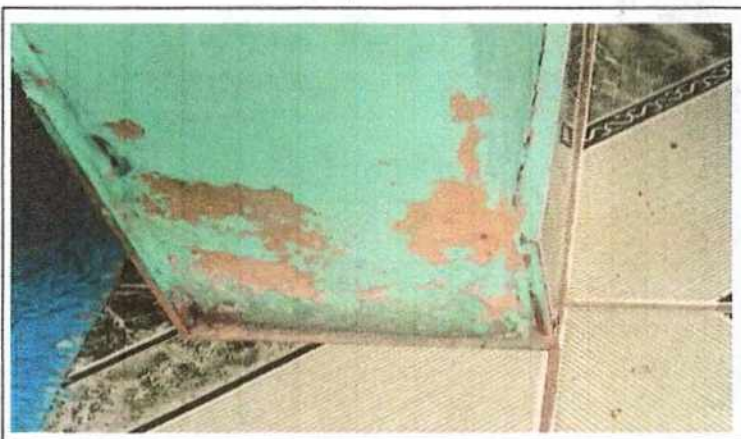
Foto No 4  
Descripción Se evidencia desprendimiento de material por humedad

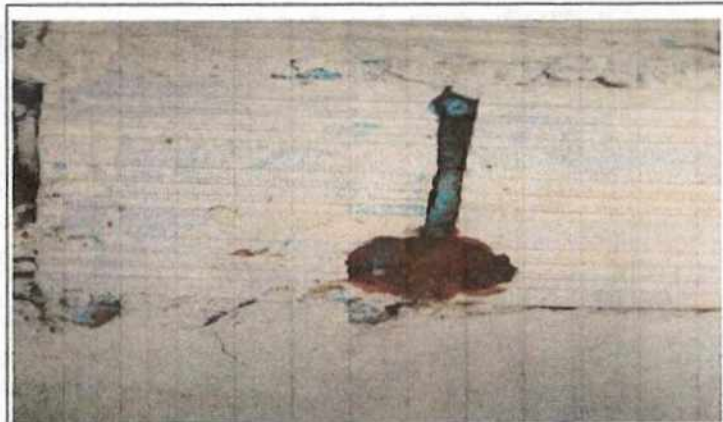
Foto No 7  
 Descripción Se evidencia averia en pared por  
arreglo

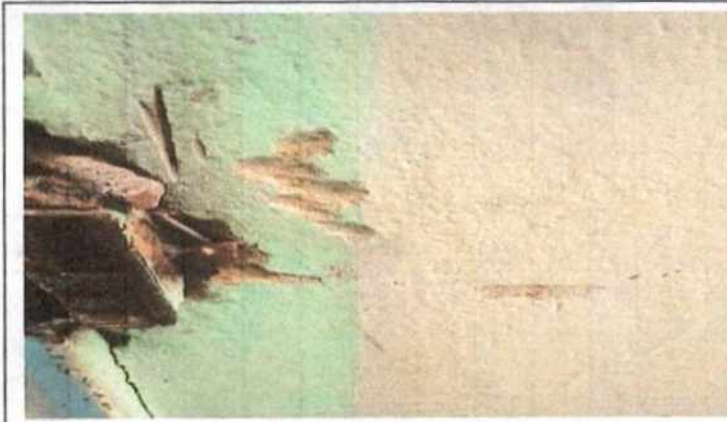
Foto No 8  
 Descripción Se evidencia desprendimiento de  
materia y fisura de 3ml. de ancho

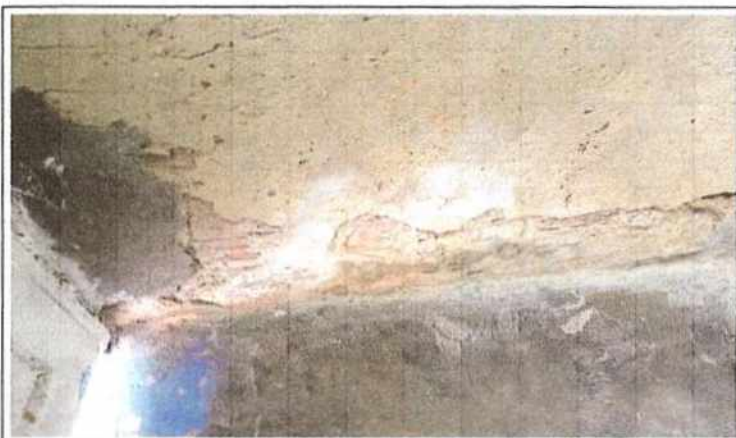
Foto No 1  
 Descripción Desprendimiento de pañete

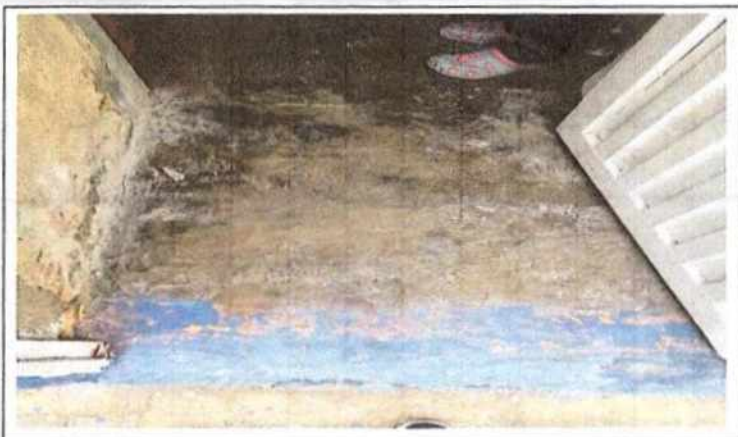
Foto No. 5  
 Descripción Pisos en cemento con desgaste

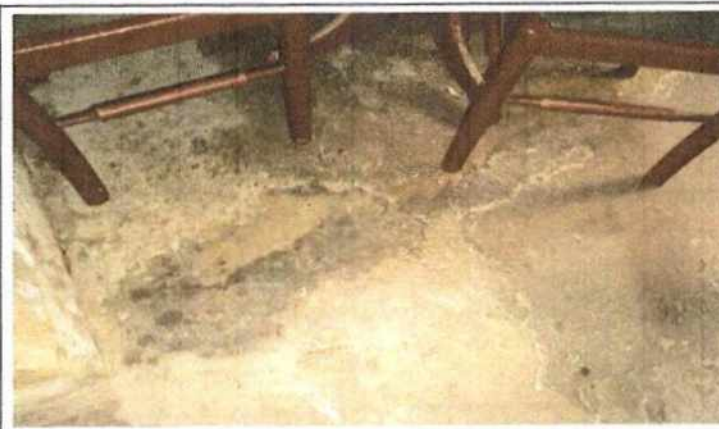
Foto No. 6  
 Descripción Piso con retracción en el cemento.

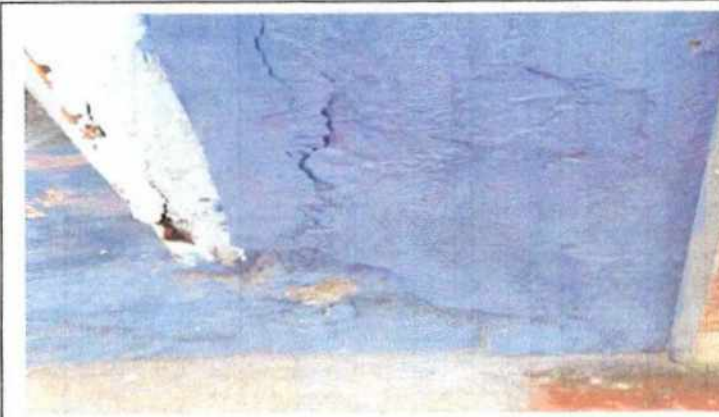
Foto No. 8  
 Descripción Desprendimiento de material (pintura)

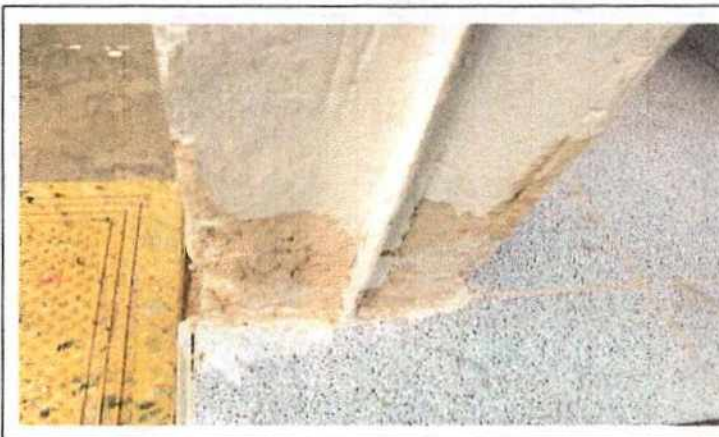
Foto No 4  
Descripción Desprendimiento de material

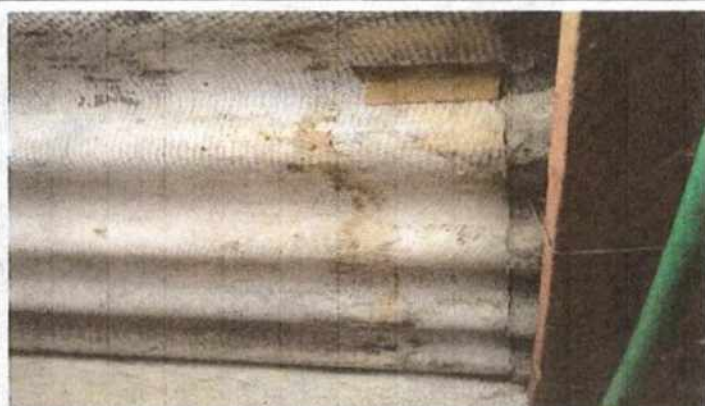
Foto No 5  
 Descripción Cubierta en presencia de humedad.

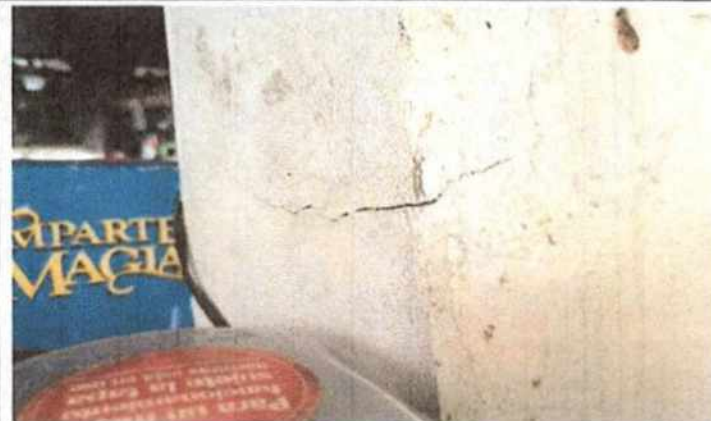
Foto No 6  
 Descripción Muros con fisuras

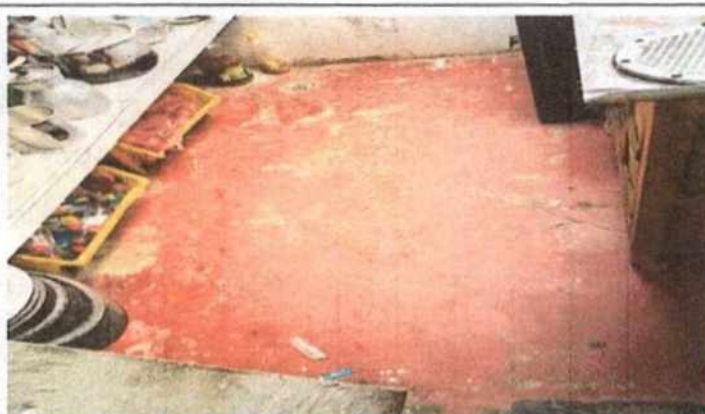
Foto No 7  
 Descripción Piso en cemento con desgaste por uso

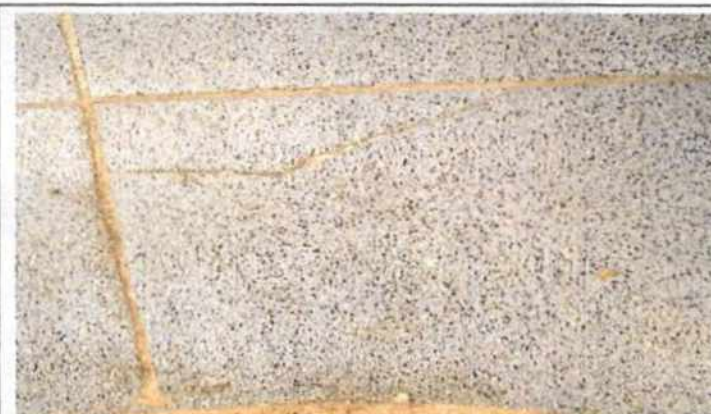
Foto No 8  
 Descripción Piso en baldosa fisurado.

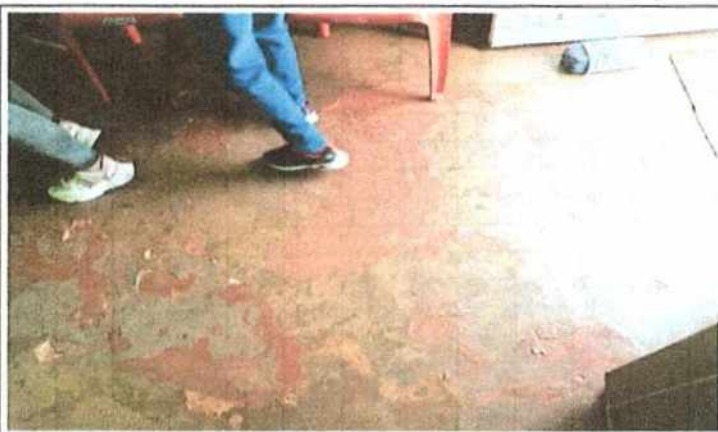
Foto No 1  
 Descripción Pisos en cemento con desgaste

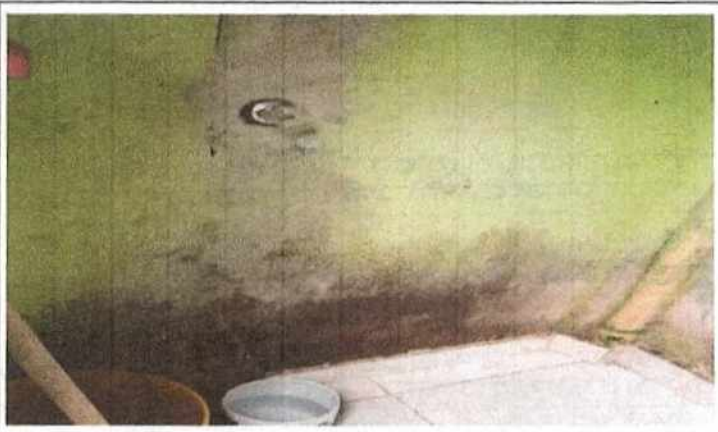
Foto No 3  
 Descripción Muro con presencia de humedad

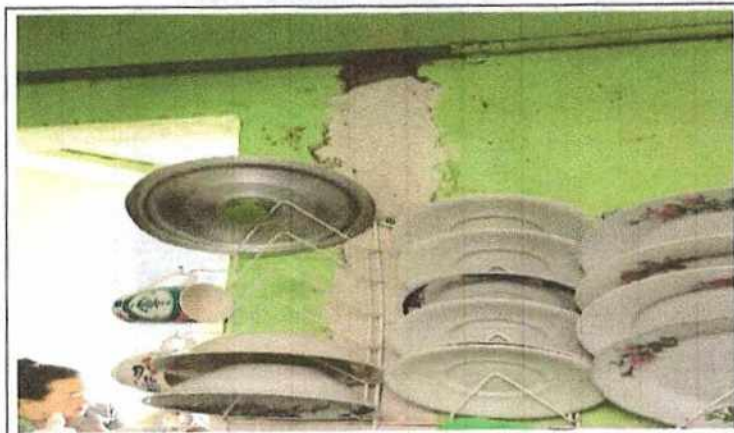
Foto No 7  
 Descripción Muros con estuco sobre pañete y retracción en el pañete.

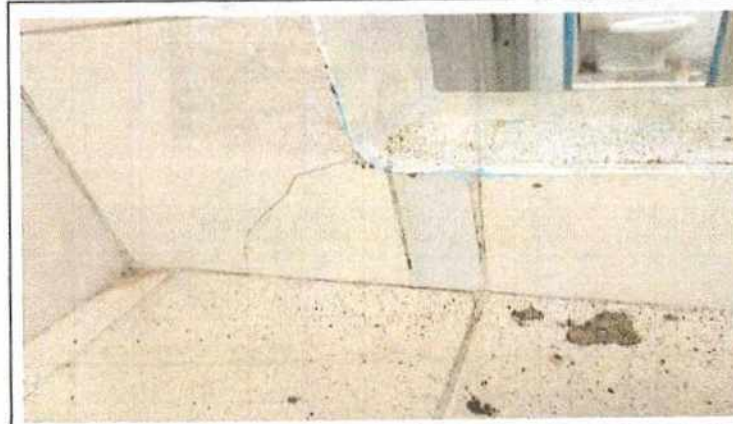
Foto No 8  
 Descripción Muros con enchape en baldosas frías

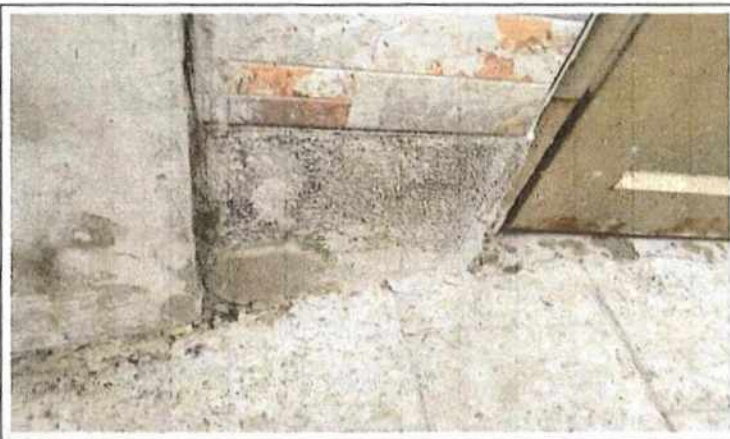
Foto No 3  
 Descripción Muro con presencia de humedad y moho

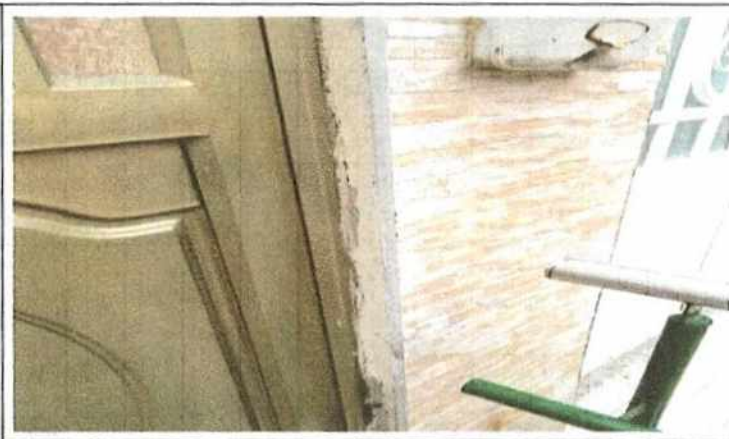
Foto No 2  
 Descripción Carpintería metálica en buen estado

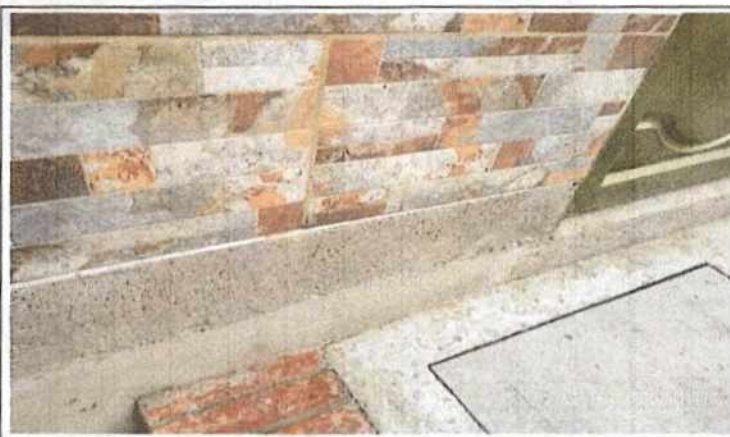
Foto No 3  
 Descripción Muros en baldosa en buen estado

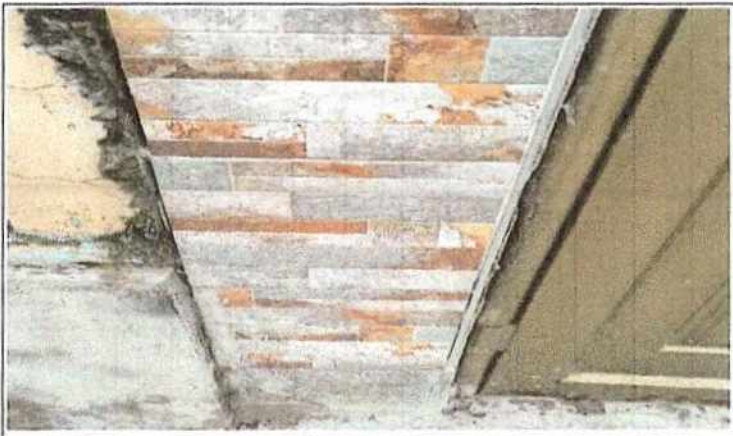
Foto No 5  
Descripción Muro en baldosa en buen estado

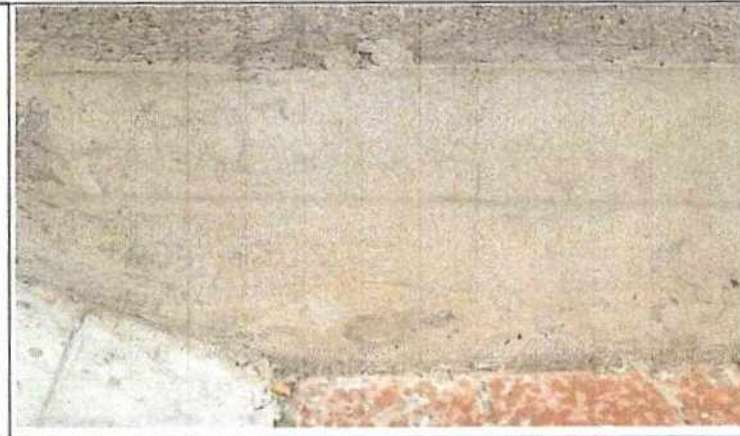
Foto No 6  
Descripción Placa antepecho con retracción en el pariete

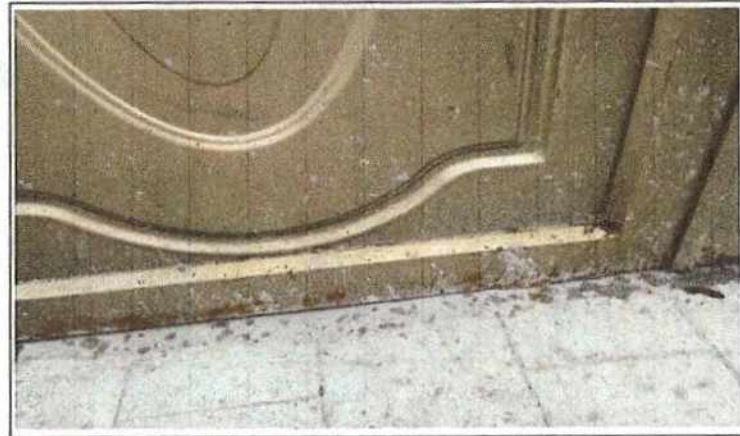
Foto No 8  
Descripción Carpintería metálica en presencia de oxidación

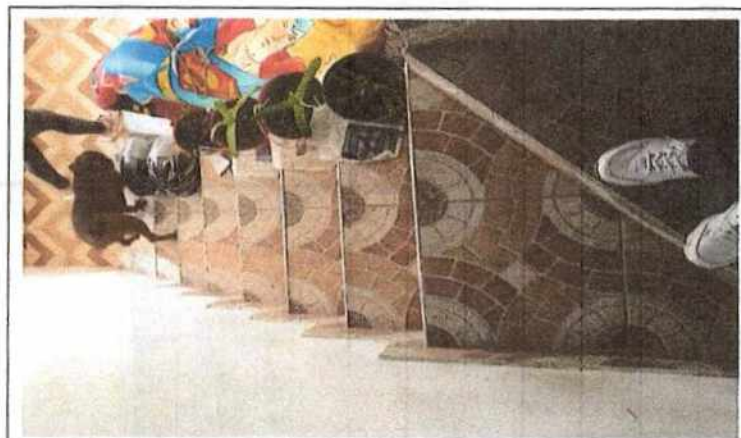
Foto No 1  
 Descripción Escaleras en baldosa en buen estado

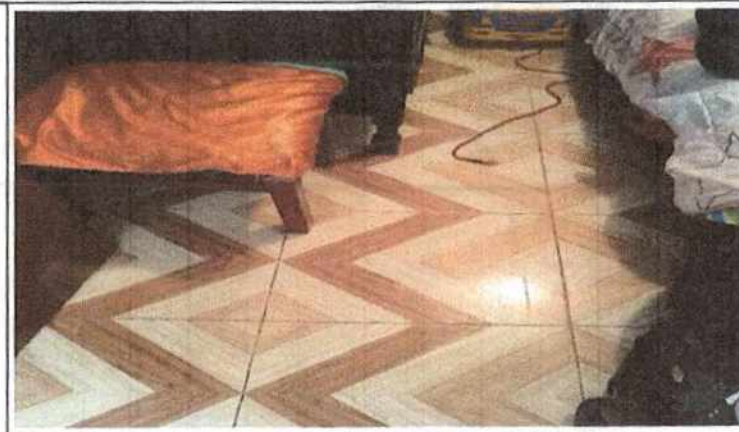
Foto No 2  
 Descripción Pisos en baldosa en buen estado con desgaste.

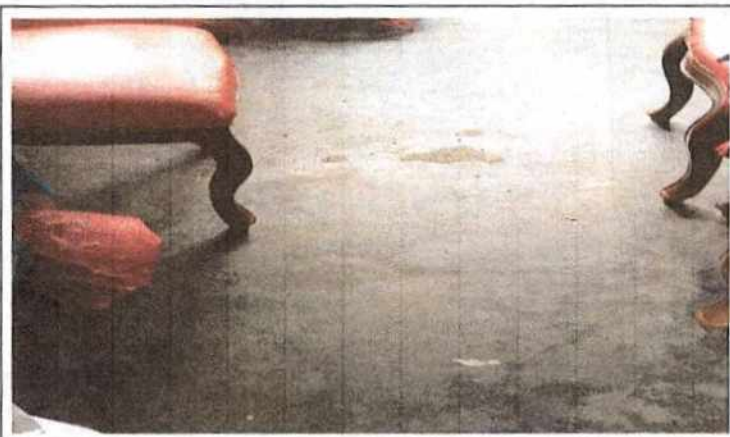
Foto No 5  
 Descripción Piso en cemento con desproporcionalidad de material.

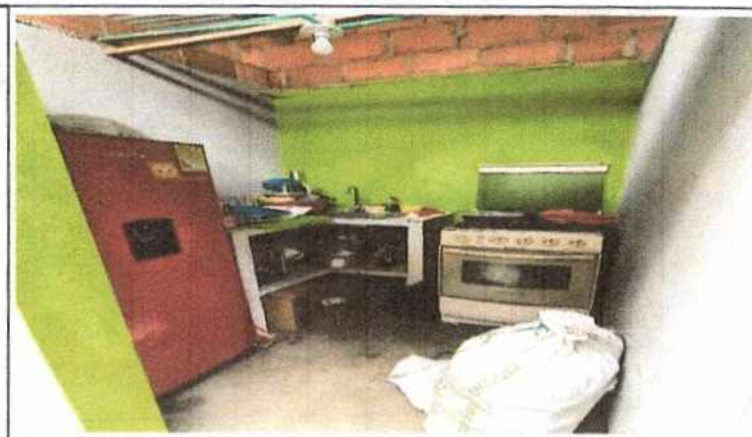
Foto No 6  
 Descripción Piso en cemento con desgaste por uso

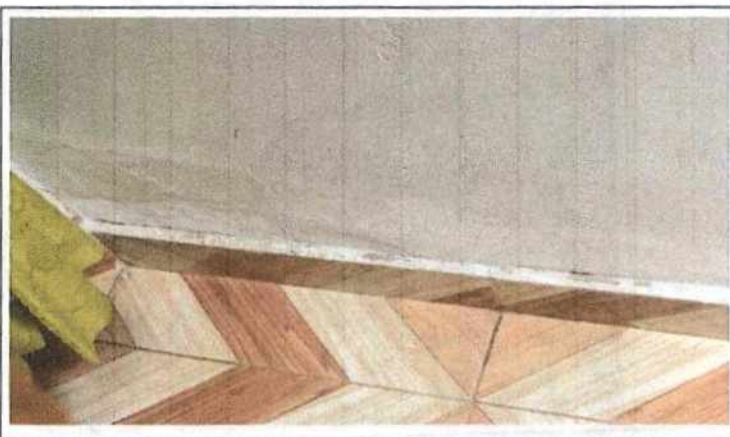
Foto No 7  
 Descripción Muros con material superpuesto en parte

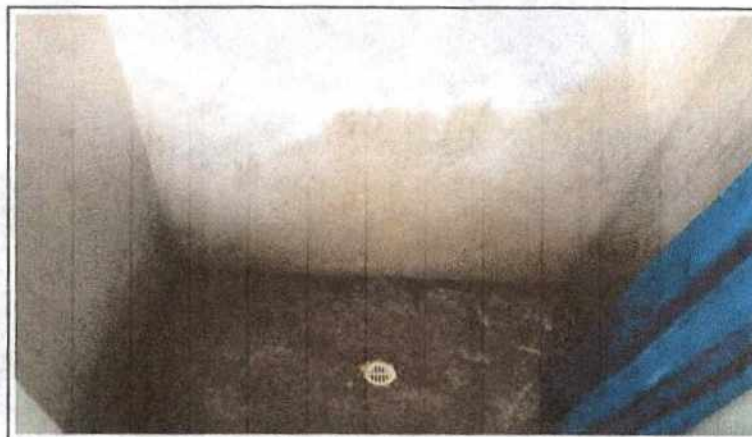
Foto No 8  
 Descripción Piso y muros con presencia de humedad.

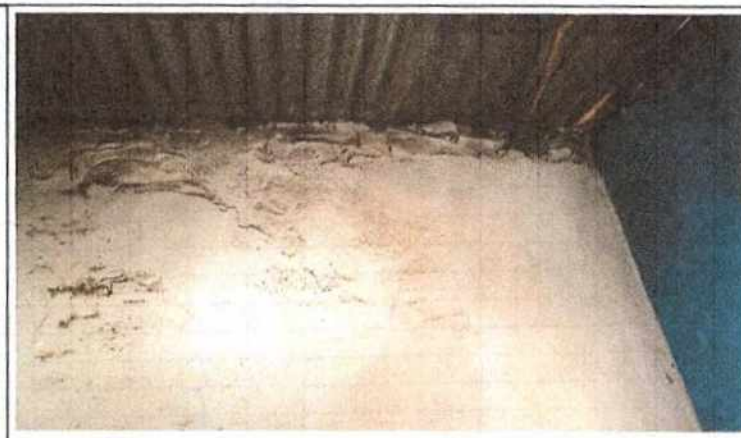
Foto No 2  
 Descripción: Muros con desprendimiento de material.

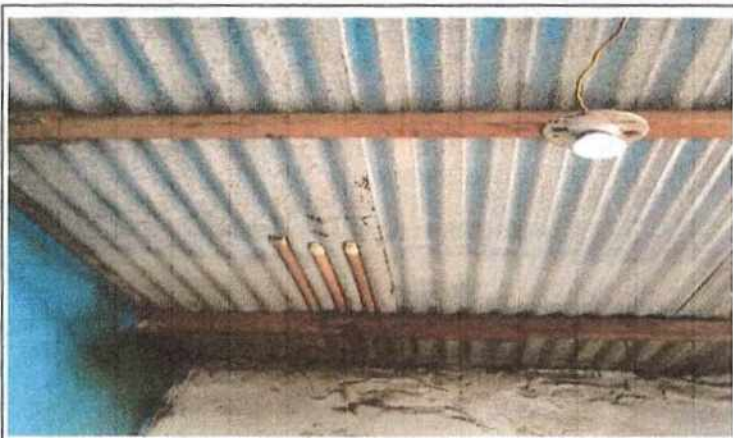
Foto No 3  
 Descripción: Cubierta en lamina zinc con oxidación.

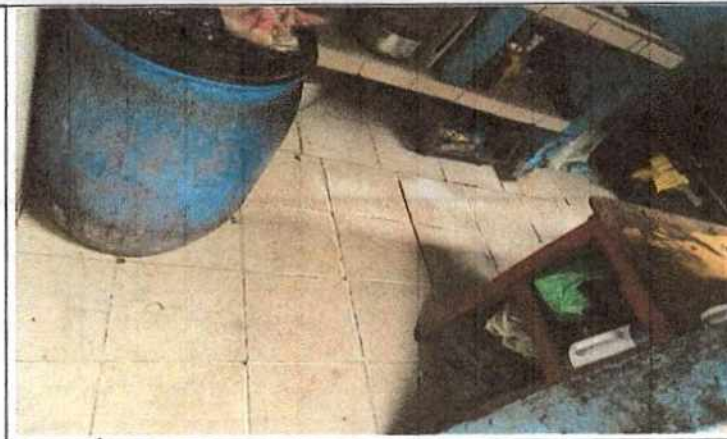
Foto No 6  
 Descripción Pisos en baldosa con desgaste por uso

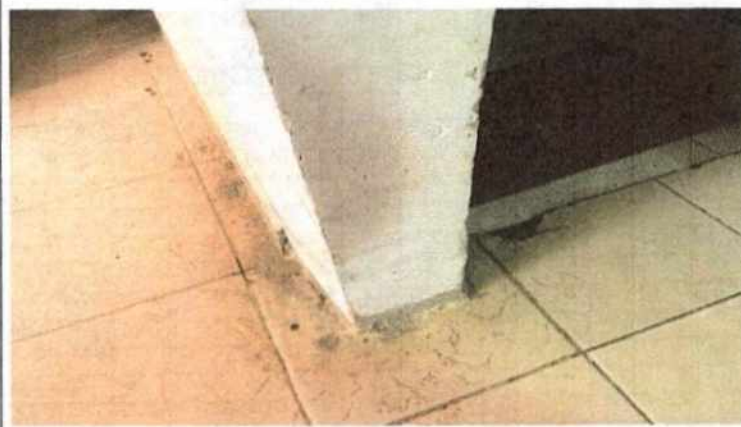
Foto No 1  
 Descripción Se evidencia desprendimiento de material en muro y piso

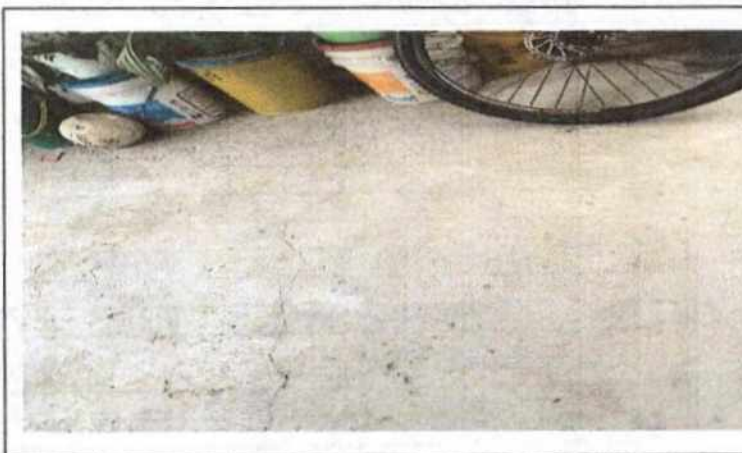
Foto No 4  
 Descripción Se evidencia fisura en piso de 2ml. por mal material

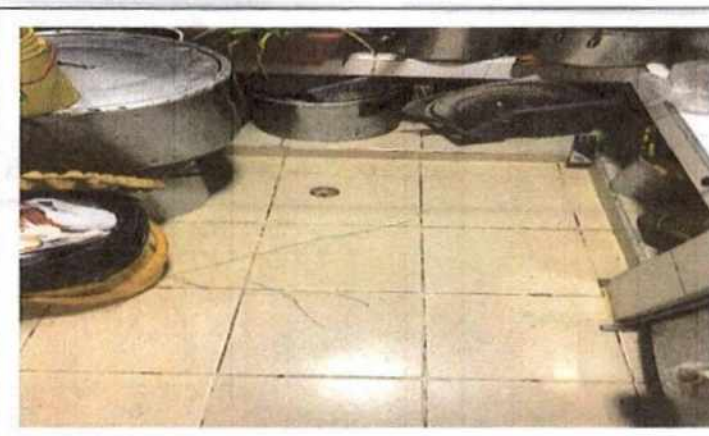
Foto No. 6  
 Descripción se evidencia pisos en baldosa en buen estado

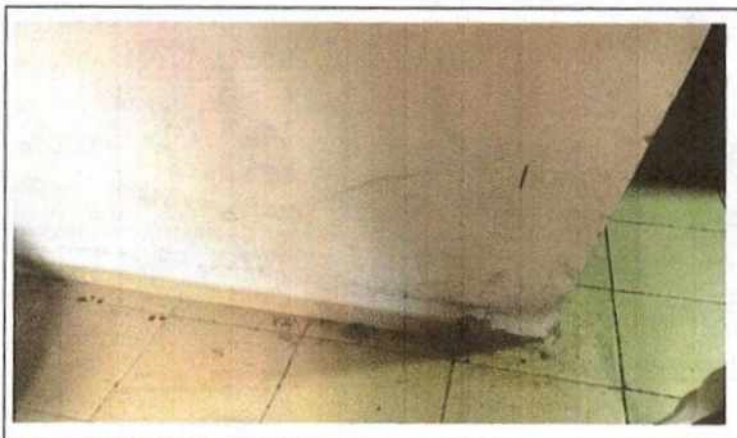
Foto No. 7  
 Descripción desprendimiento de material en filos

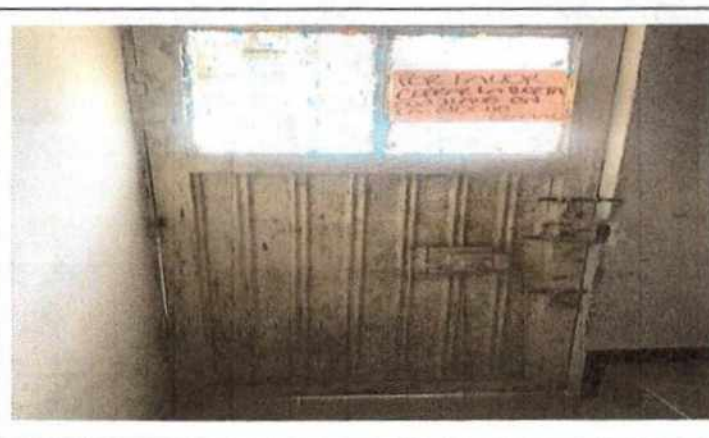
Foto No. 8  
 Descripción Puerta en desgaste de pintura

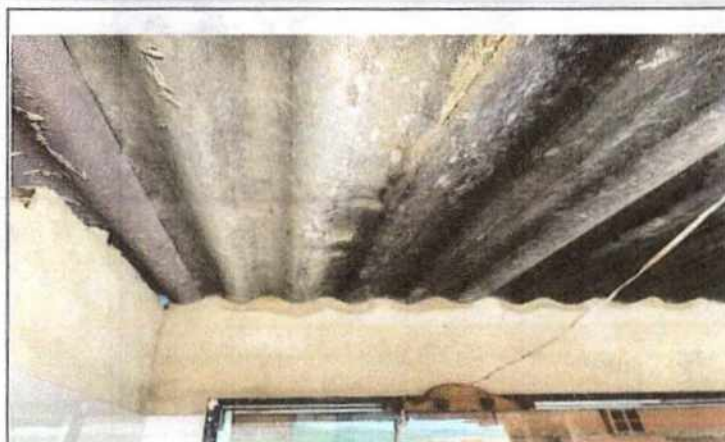
Foto No 1  
Descripción Cubierta en leja eternit con humedad.

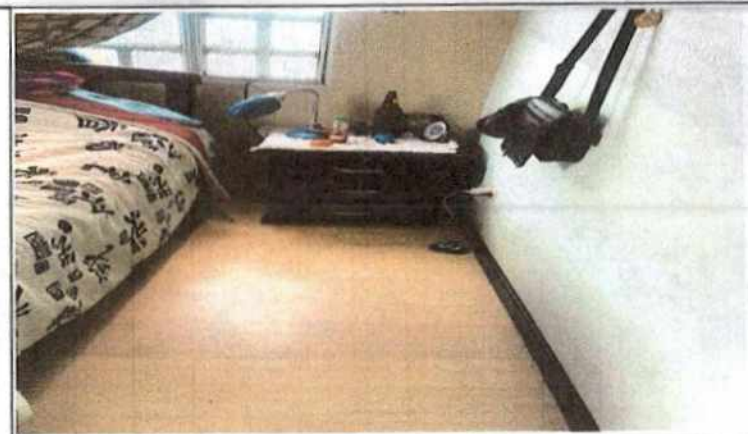
Foto No 2  
Descripción Pisos en buen estado.

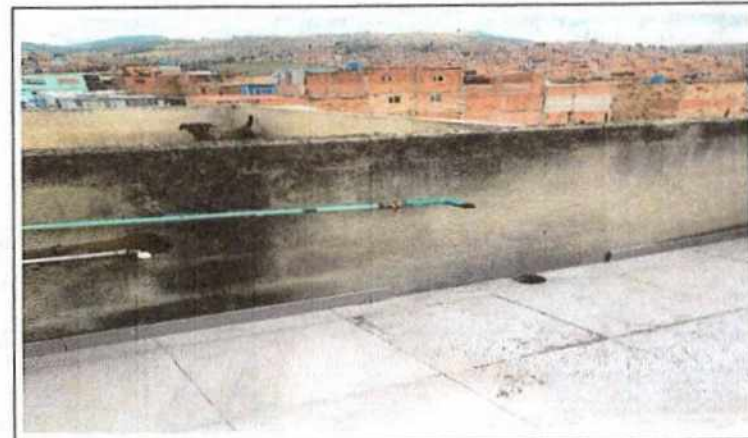
Foto No 4  
Descripción Mpo antepecho con presencia de humedad

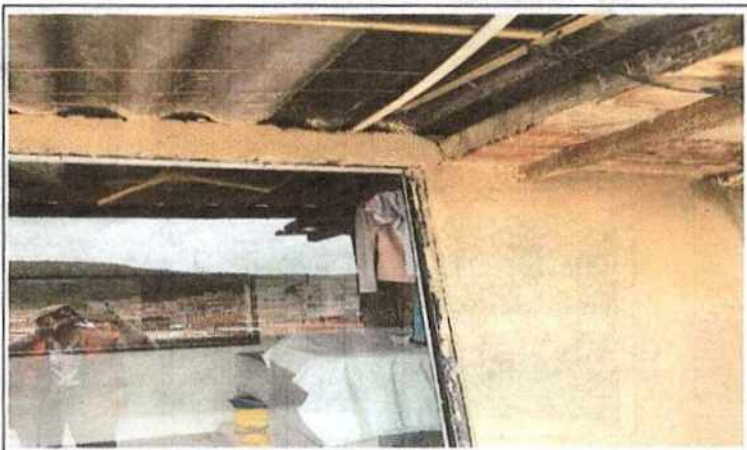
Foto No 5  
 Descripción Dilatación entre muro y marco de puerta.

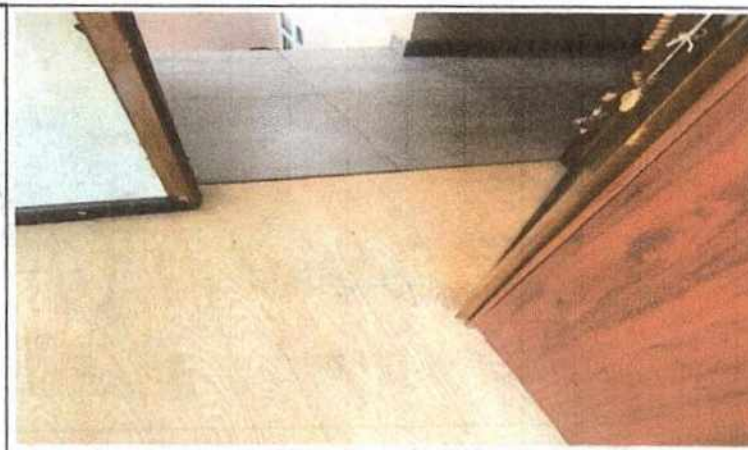
Foto No 6  
 Descripción Unión de acabados con desnivel.

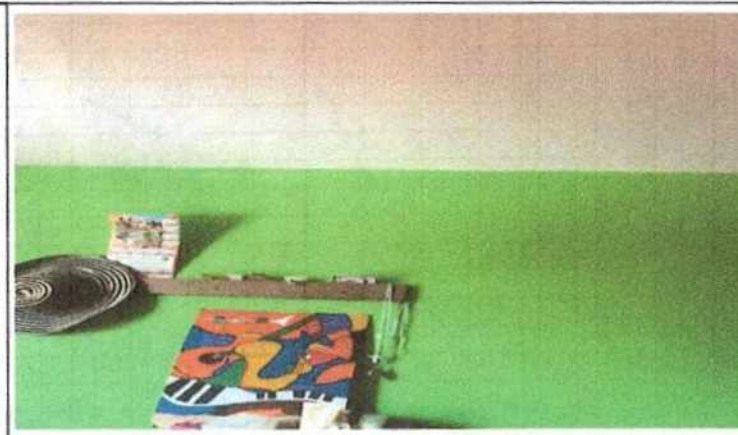
Foto No 2  
 Descripción Muros en y placa en buen estado.

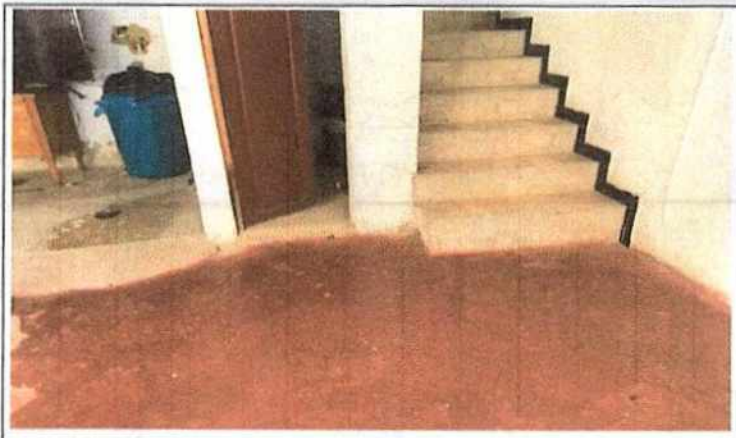
Foto No 5  
Descripción Pisos en cemento

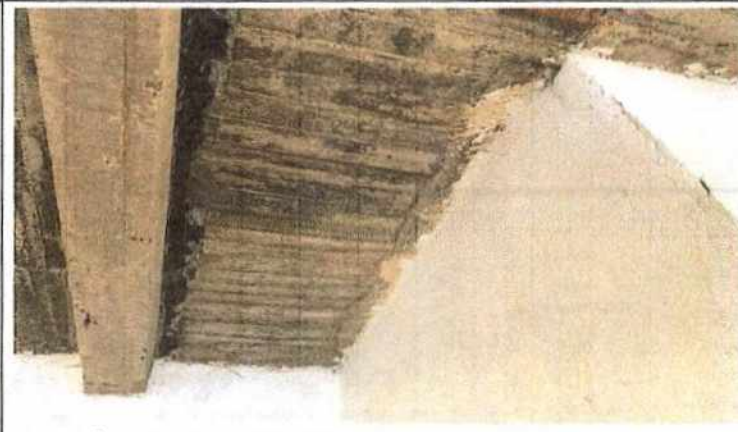
Foto No 6  
Descripción Viga y placa de ante piso a la vista.

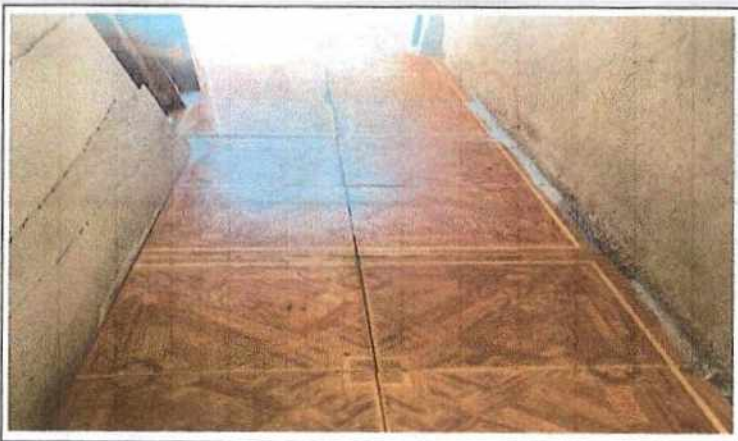
Foto No 1  
 Descripción Pisos en baldosa en buen estado y  
 muros con retracción en paneles.

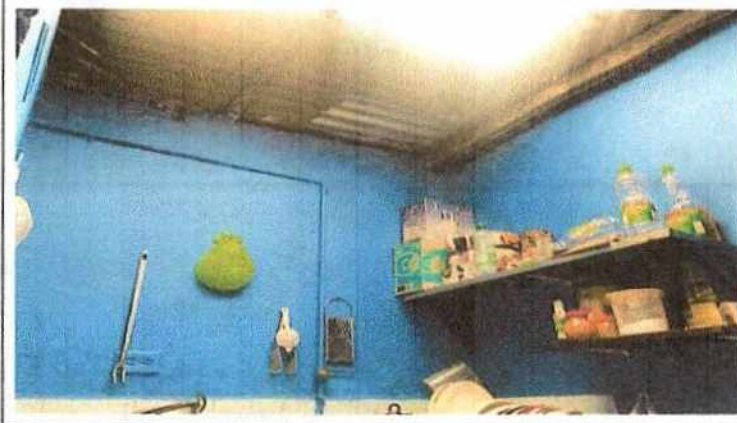
Foto No 2  
 Descripción Muros con refracción en el panel.

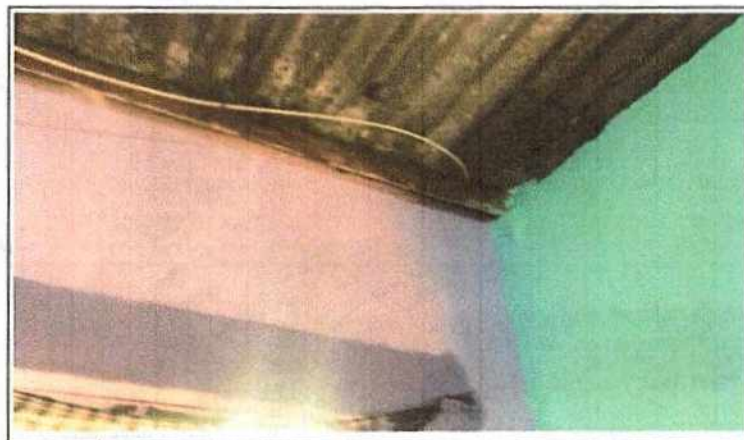
Foto No 4  
 Descripción Cubierta en teja eternit con humedad.

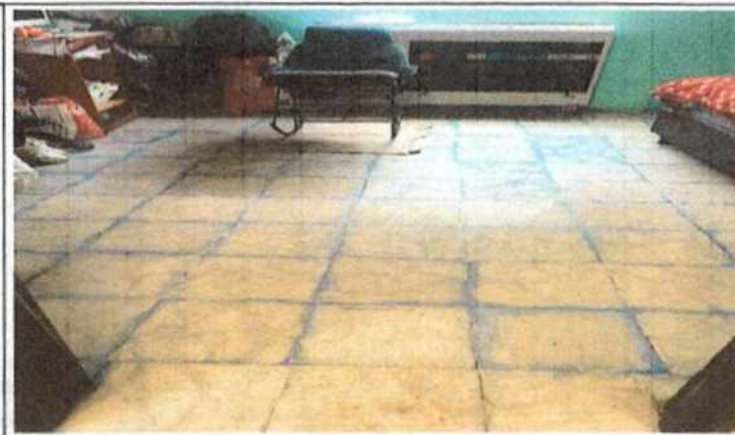
Foto No 6  
Descripción Pisos en balcón con desgaste por  
uso

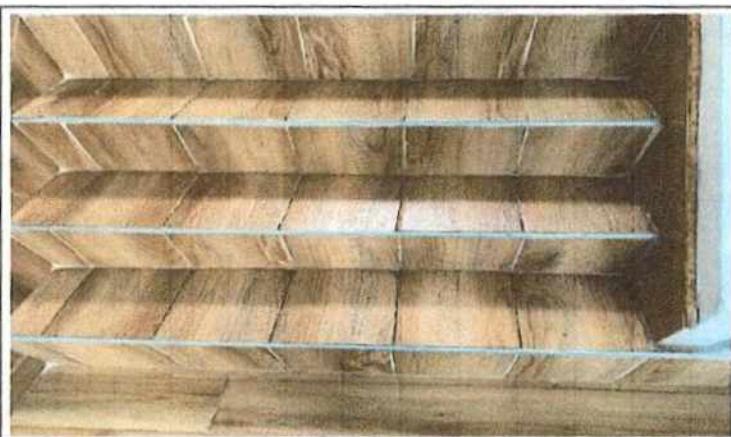
Foto No 1  
 Descripción Se evidencia escalera con baldosa en buen estado

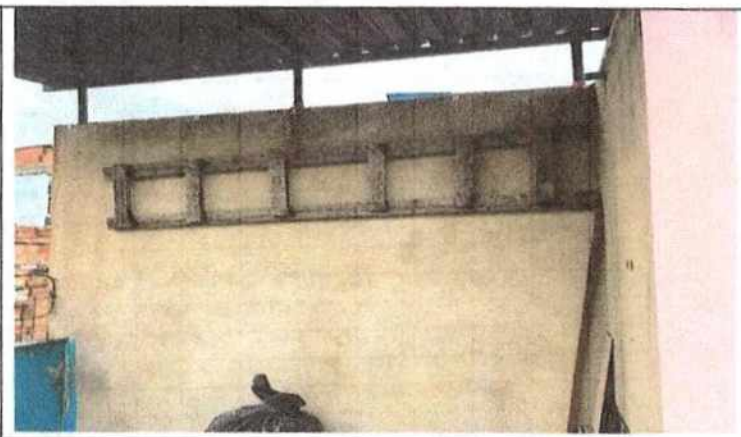
Foto No 2  
 Descripción Se observa muro con desprendimiento de material debido a la humedad.

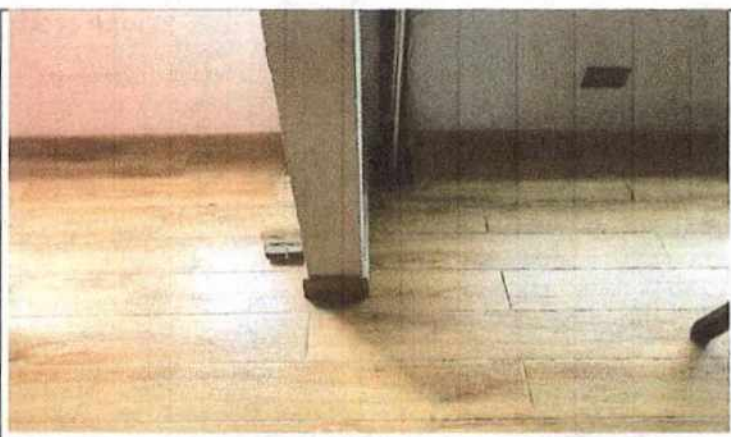
Foto No 3  
 Descripción Se evidencia piso en buen estado

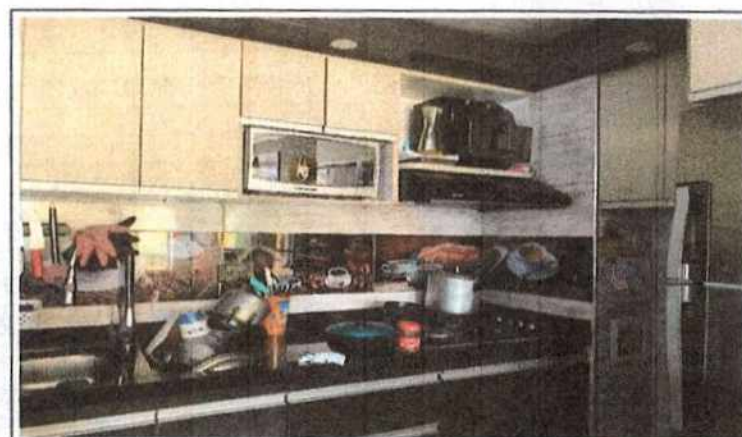
Foto No 4  
 Descripción Se evidencia mesón enchapado en buen estado

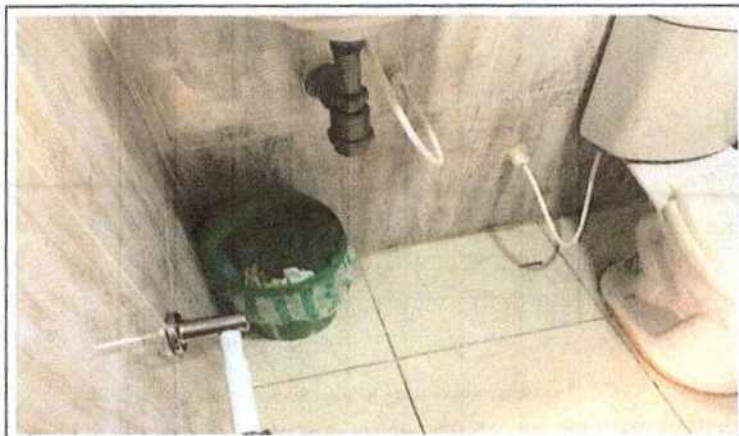
Foto No 5  
Descripción Se evidencia muro en baño enchapado en buen estado

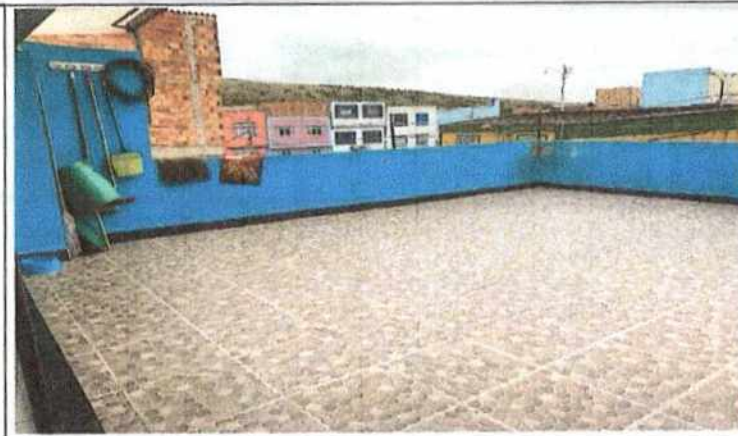
Foto No 6  
Descripción Se evidencia piso y muros de terraza, muro con humedad piso en buen estado

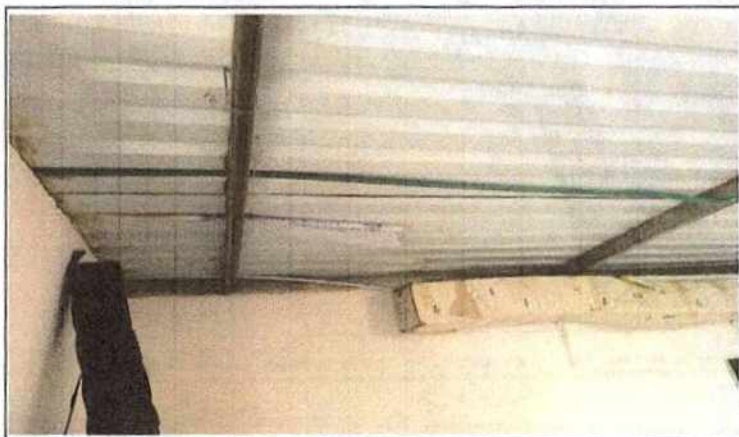
Foto No 7  
Descripción Se evidencia cubierta en teja termoacustica en buen estado

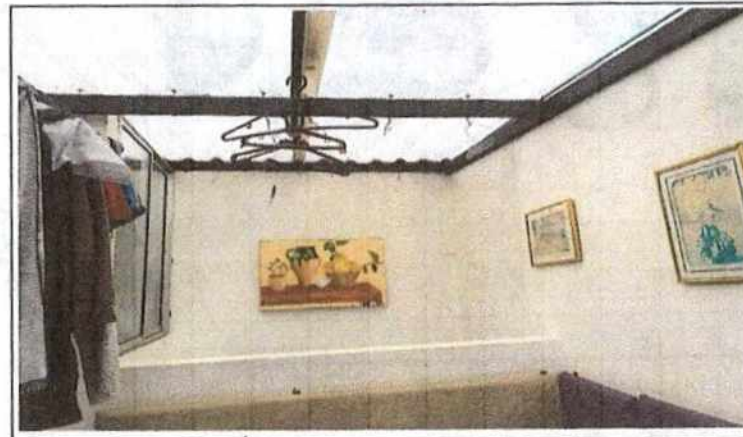
Foto No 8  
Descripción Cubierta en teja plastica translucida

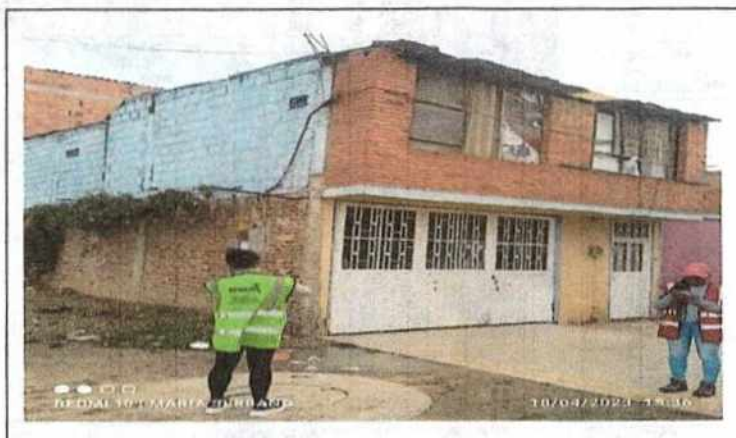
Foto No 3  
Descripción Fachada lateral en pintura sobre ladrillo.

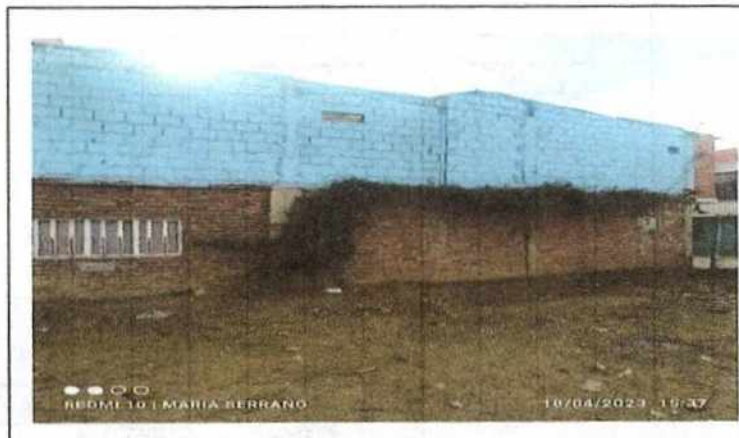
Foto No 4  
Descripción Fachada en ladrillo y bloque con capa vegetal sobre puerta

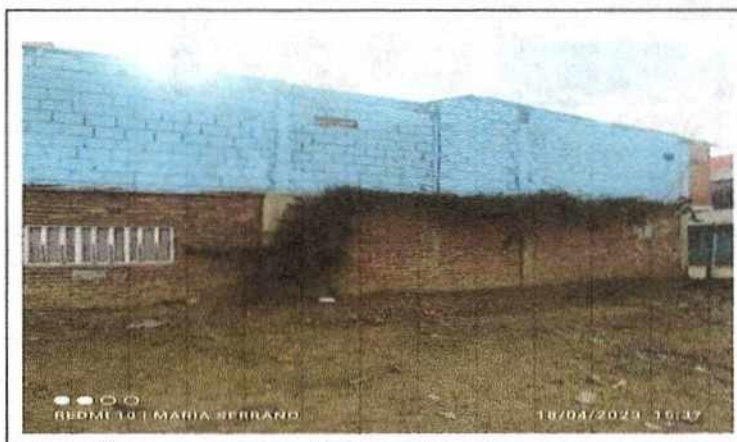
Foto No 8  
 Descripción Capa vegetal sobre fachada de ladrillo
