| <b>FORMATO</b><br>ACTA DE VECINDAD<br><b>PROCESO</b><br>Gestión Social y Servicio a la Ciudadanía | | <b>VERSIÓN</b><br>1 | |

### 1. REGISTRO FOTOGRÁFICO DE FACHADA

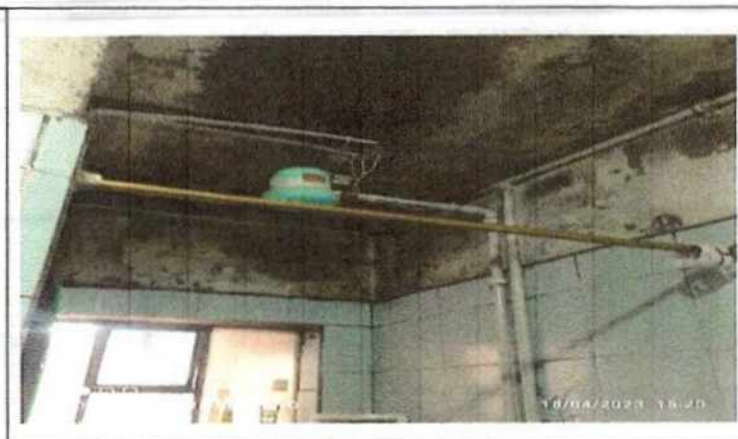
Foto No 2  
 Descripción se evidencia humedad a la vista

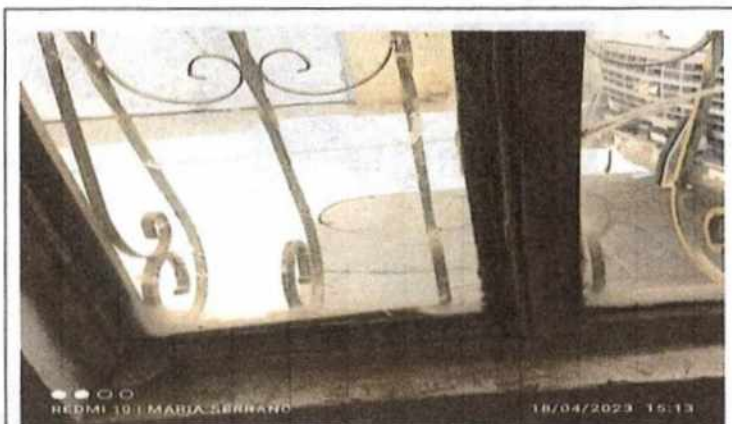
Foto No 5  
 Descripción se evidencia curva en muro

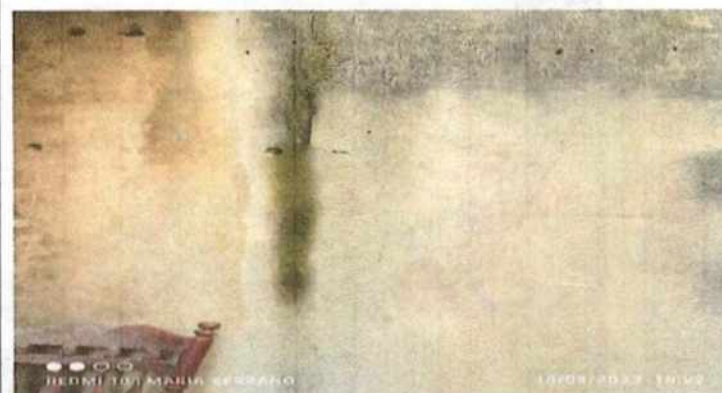
Foto No 6  
 Descripción se evidencia mancha de humedad

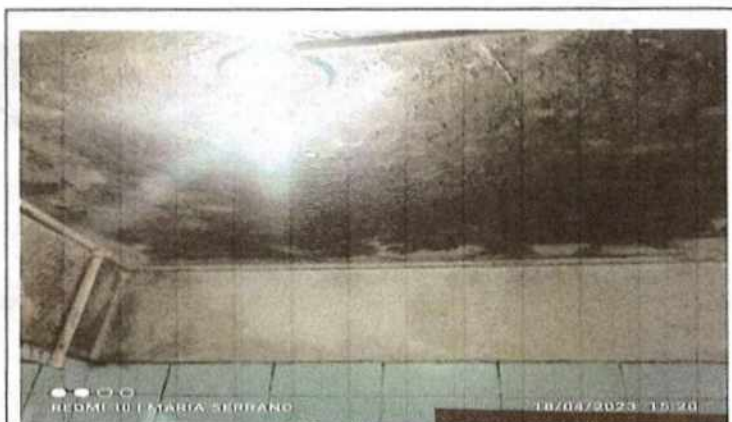
Foto No 7  
 Descripción se evidencia humedad en cubierta

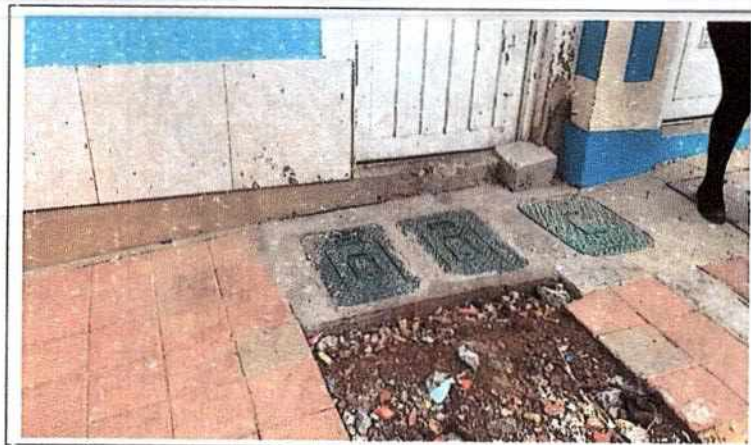
Foto No 1  
 Descripción Pisos en loseta con perdida de varias Pieza

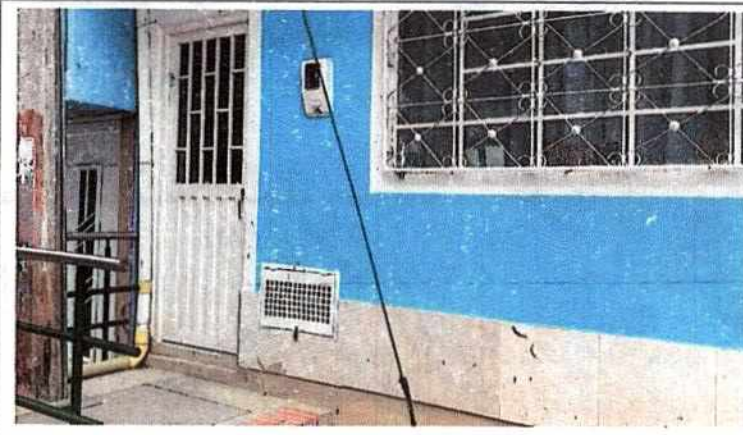
Foto No 2  
 Descripción Muro fisurado con desprendimiento de material

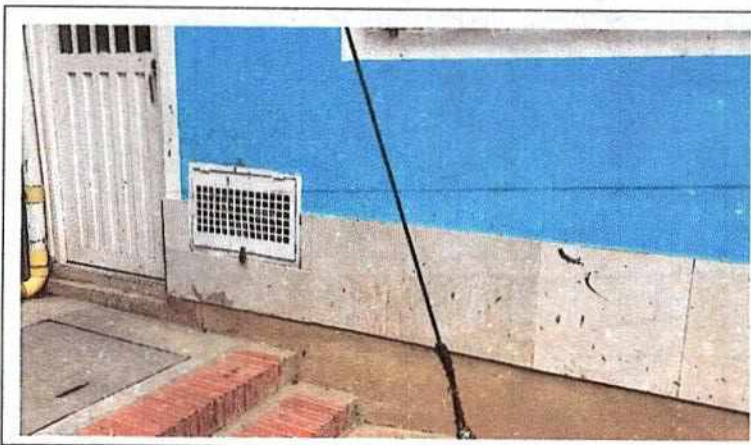
Foto No 3  
 Descripción Muros con fisuras y desprendimiento de material.

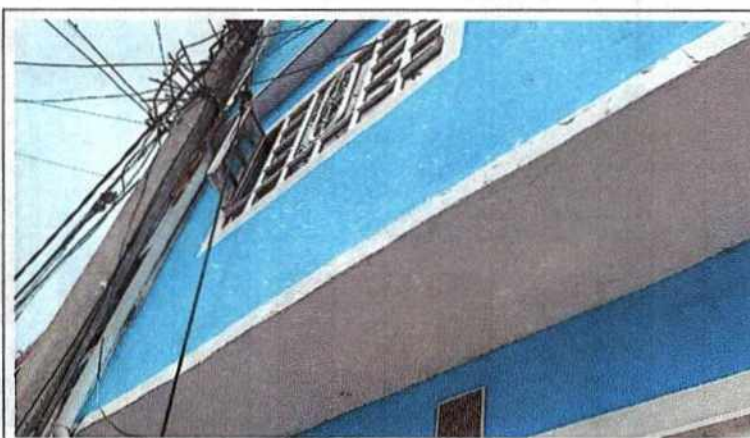
Foto No 8  
 Descripción Poste telefonos pegado a la vivienda.

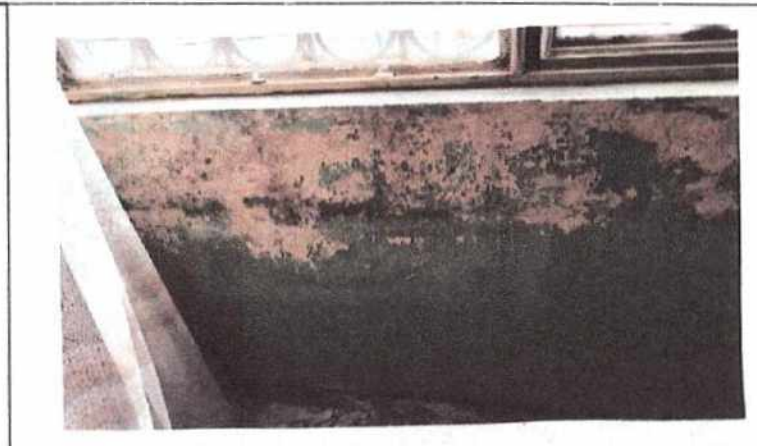
Foto No 2  
 Descripción Se evidencia humedad en muro de ventana

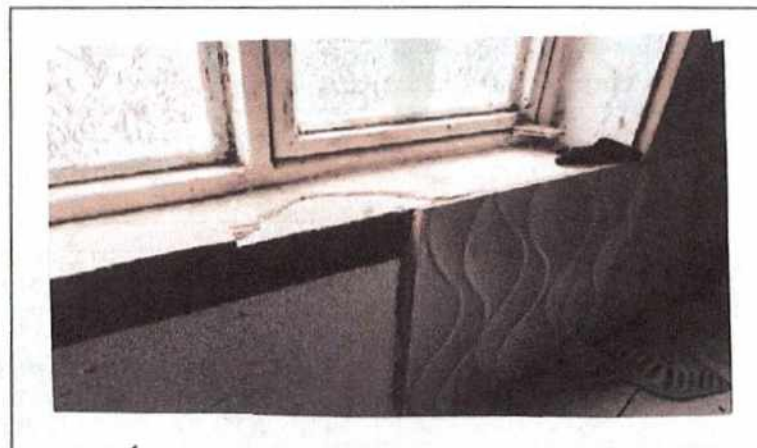
Foto No 4  
 Descripción Se evidencia chera en falses de ventana.

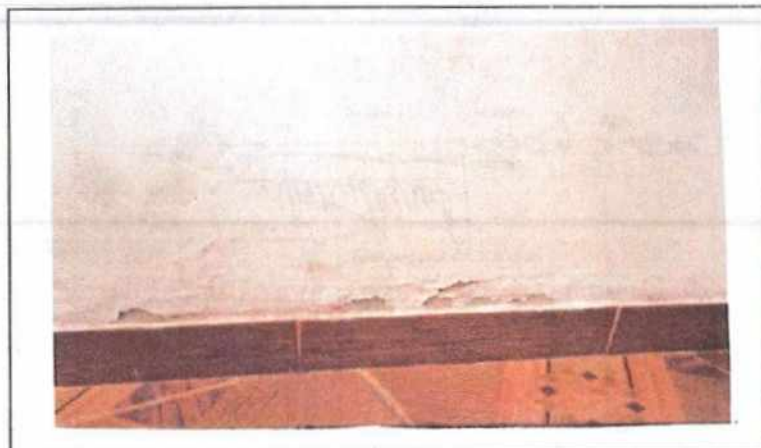
Foto No 5  
 Descripción Se evidencia desprendimiento de material

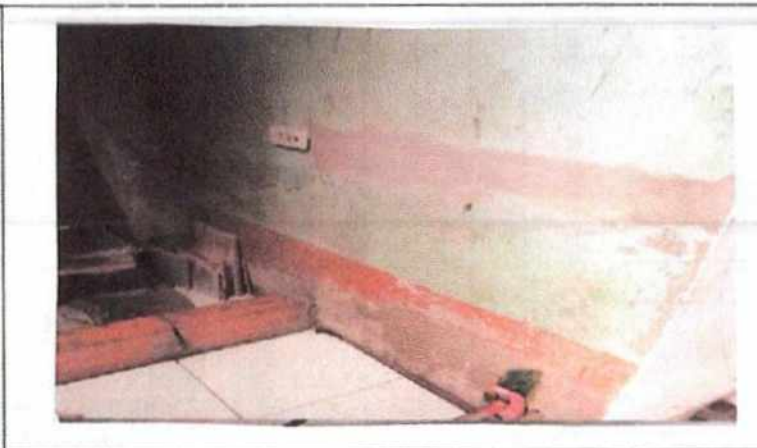
Foto No 6  
 Descripción Se evidencia desgaste en pintura

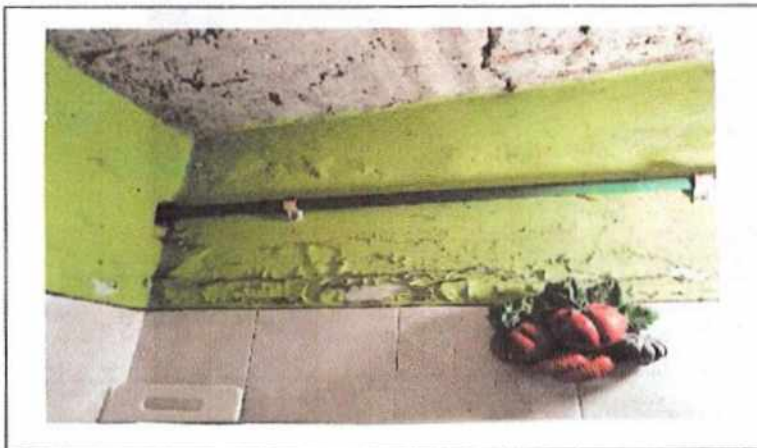
Foto No 8  
 Descripción Se evidencia desprendimiento de material en muro

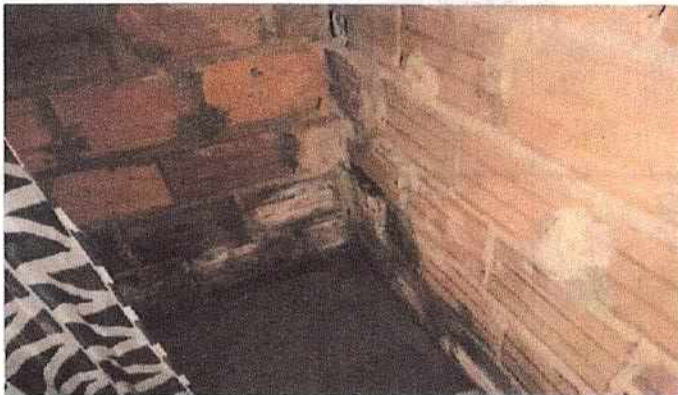
Foto No 1  
 Descripción Se evidencia humedad en bloques de muro

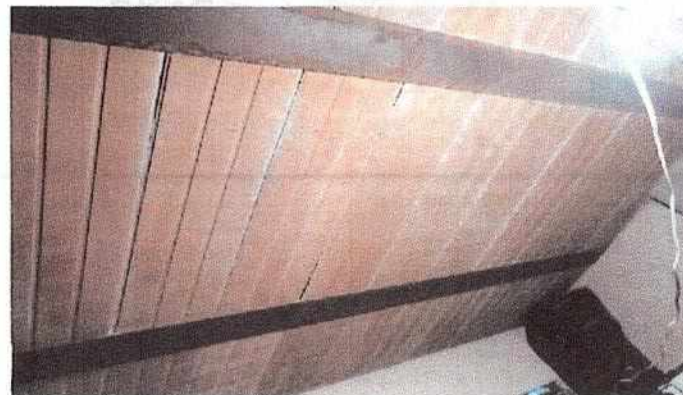
Foto No 2  
 Descripción Se evidencia abisma en placa faja con presencia de humedad

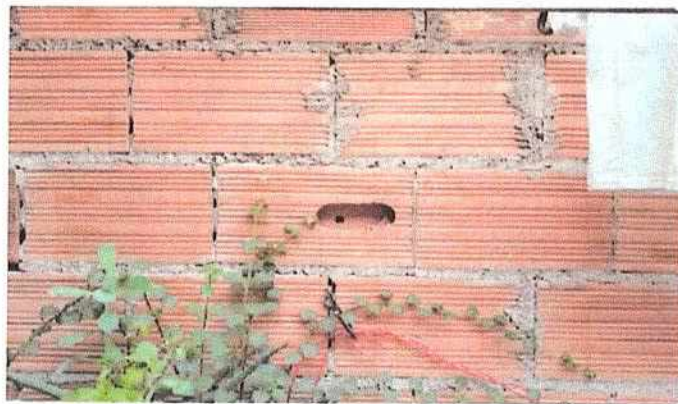
Foto No 3  
 Descripción se evidencia desprendimiento de material en Bloque.

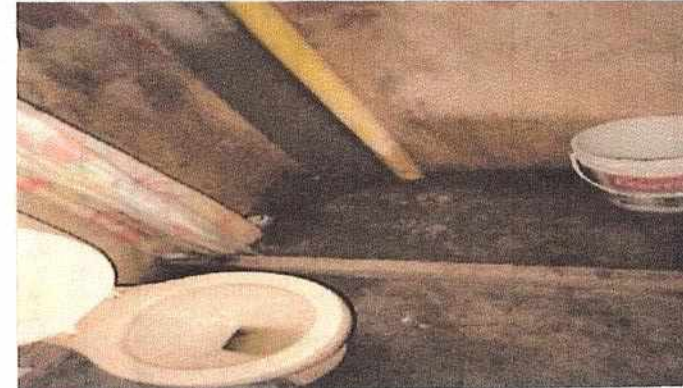
Foto No 4  
 Descripción se evidencia humedad pronunciada en baño

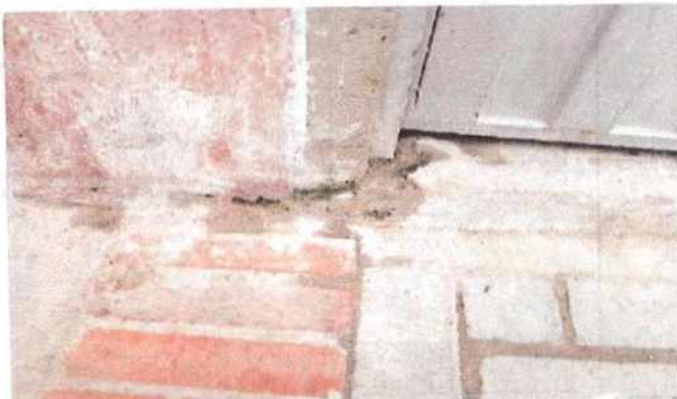
Foto No 5  
 Descripción se evidencia humedad en pisos

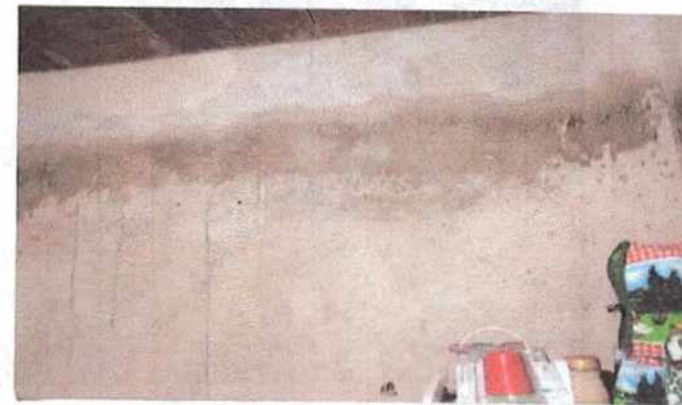
Foto No 6  
 Descripción se evidencia humedad sobre muro

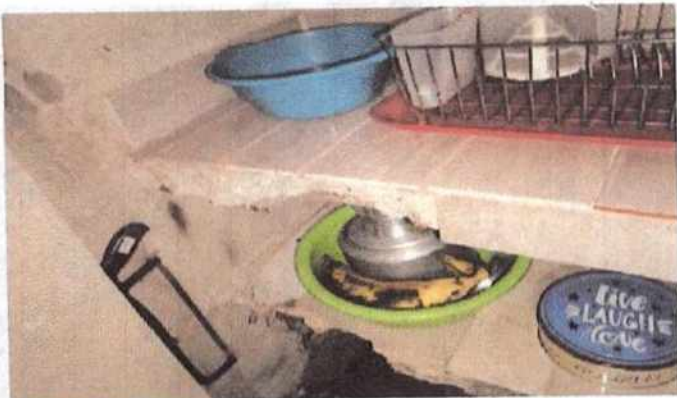
Foto No 7  
 Descripción Se evidencia desprendimiento de material en mesón

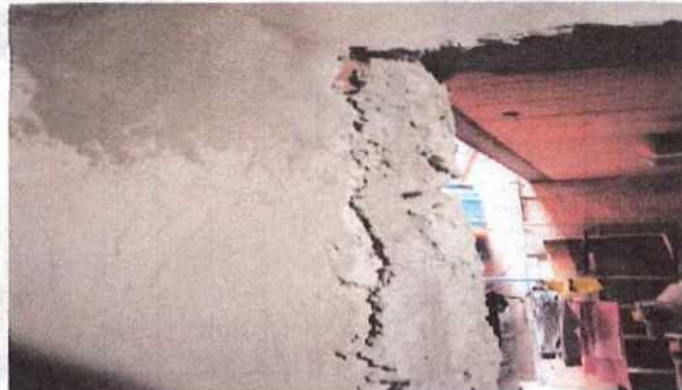
Foto No 8  
 Descripción Se evidencia desprendimiento de material en muro

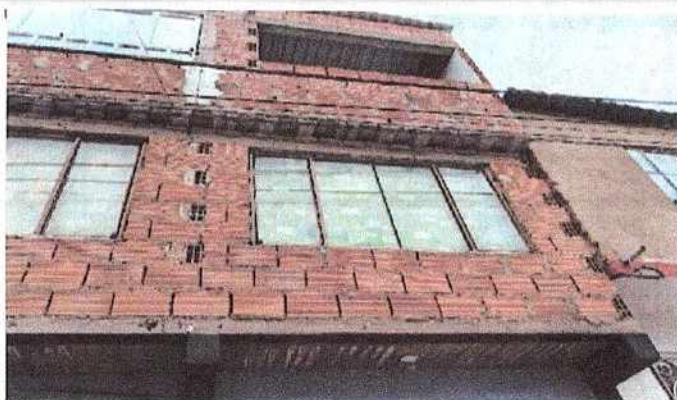
Foto No 1  
 Descripción se evidencia desprendimiento de material en muro.

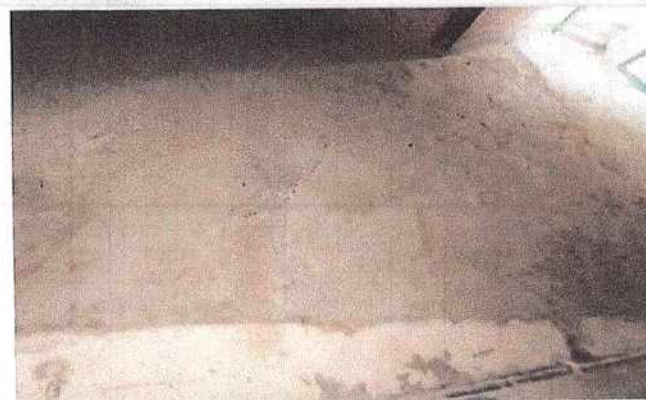
Foto No 2  
 Descripción se evidencia humedad en muro.

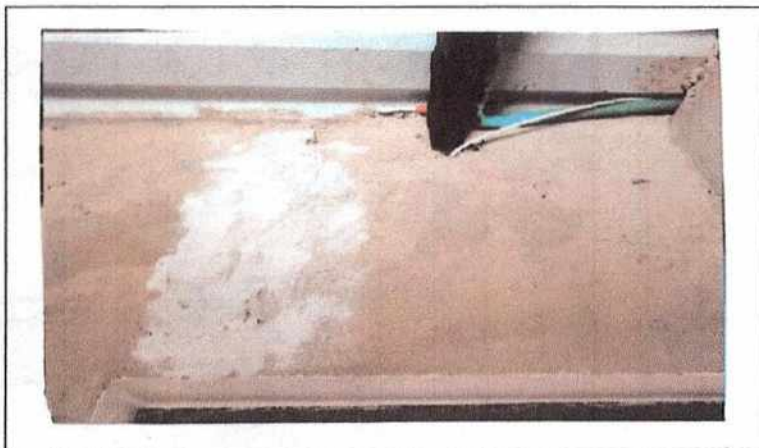
Foto No. 7  
Descripción: se evidencia remache sobre muro

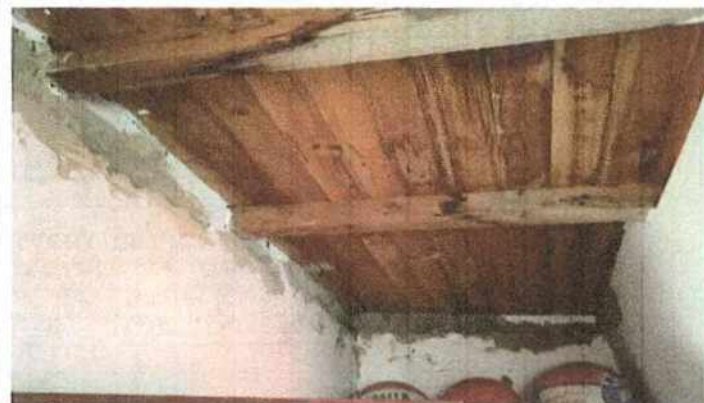
Foto No 2  
 Descripción Se evidencia remaches en pañete  
 sobre muro

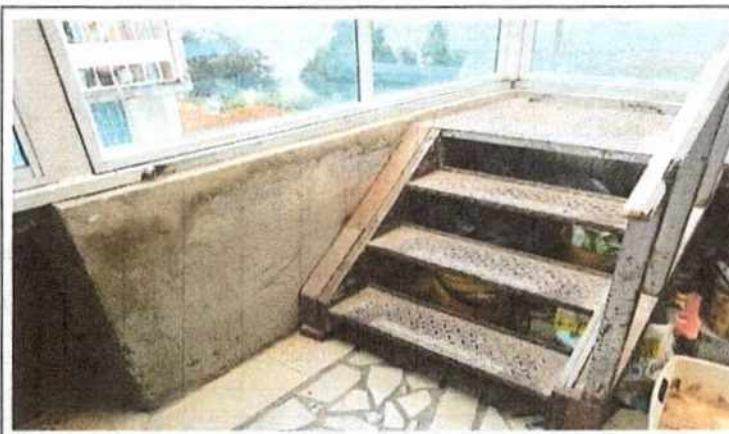
Foto No 4  
 Descripción se observa escalera metálica  
 es estado de oxidación.

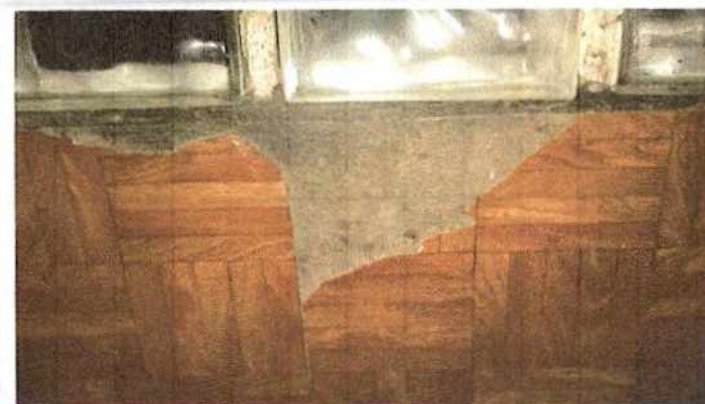
Foto No 6  
 Descripción piso con desprendimiento de material

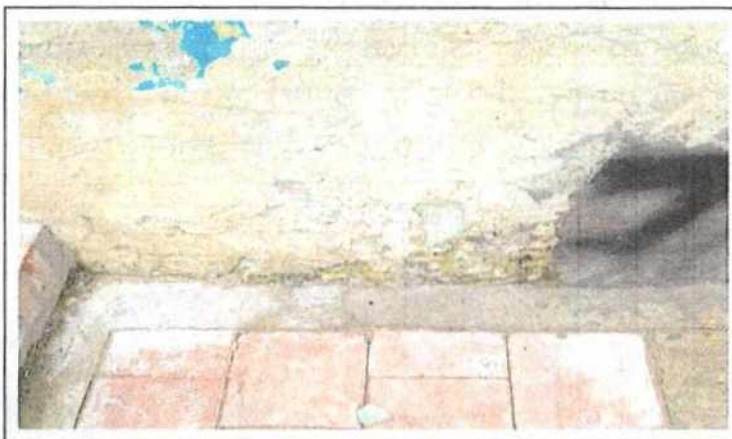
Foto No 5  
 Descripción se evidencia humedad en el andén

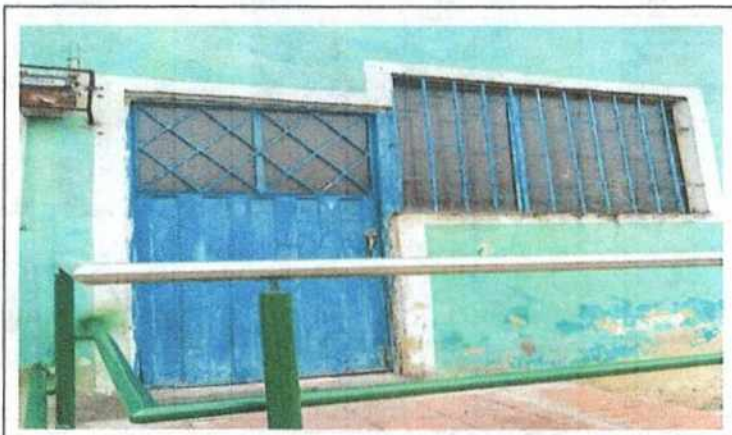
Foto No 7  
 Descripción se evidencia carpintería metálica con oxidación y desgaste en pintura

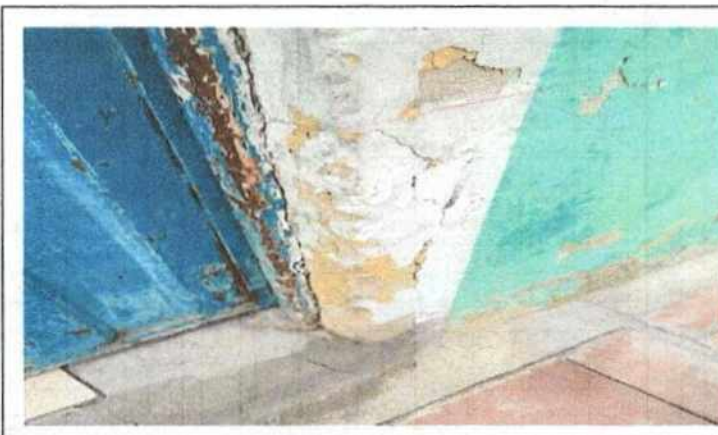
Foto No 8  
 Descripción se evidencia desprendimiento de material y óxido en la puerta.

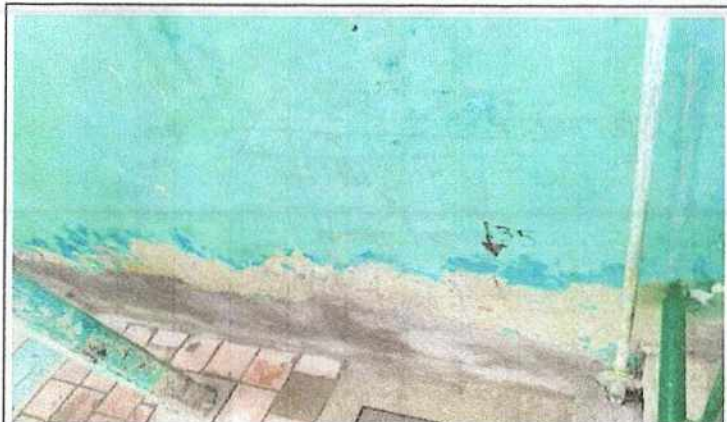
Foto No 1  
 Descripción Se evidencia pañete rematado sobre pintura sobre pañete

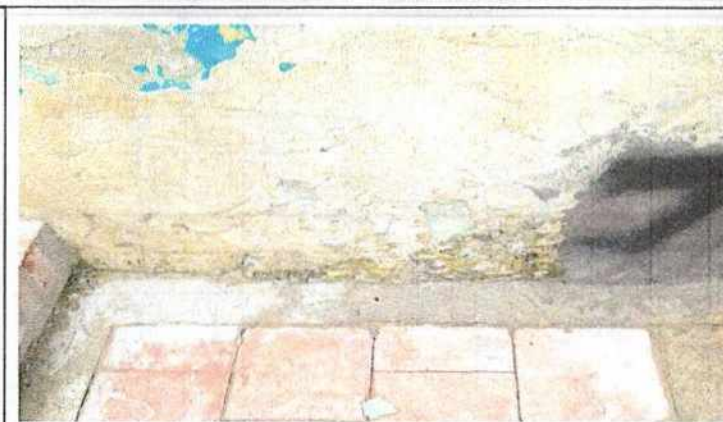
Foto No 2  
 Descripción Se evidencia remache

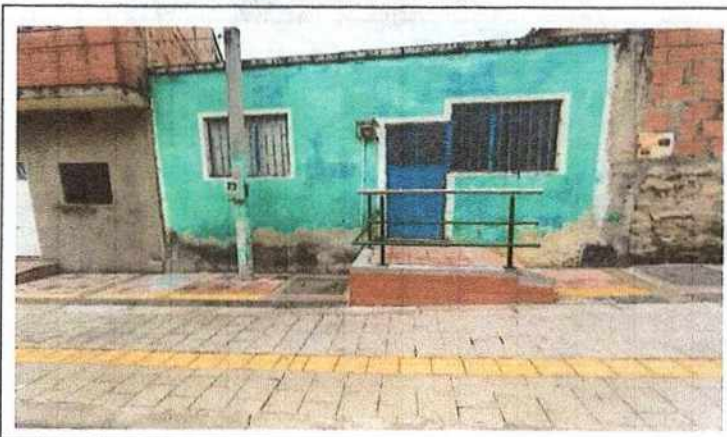
Foto No 3  
 Descripción Se evidencia fachada del predio con diferentes remaches

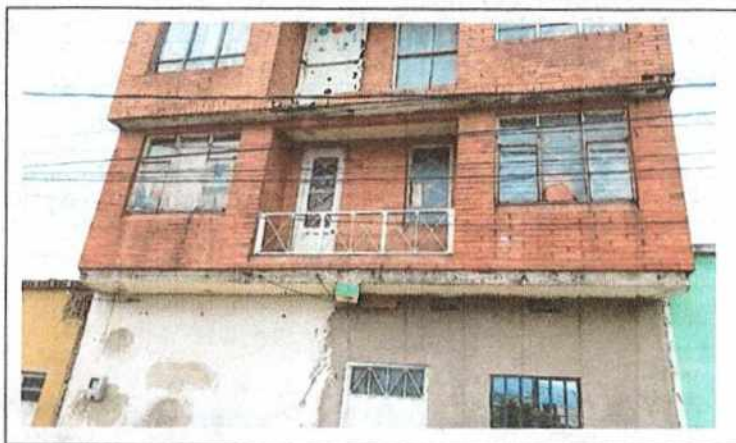
Foto No 1  
Descripción: Humedad en ladrillos con presencia de humedad.

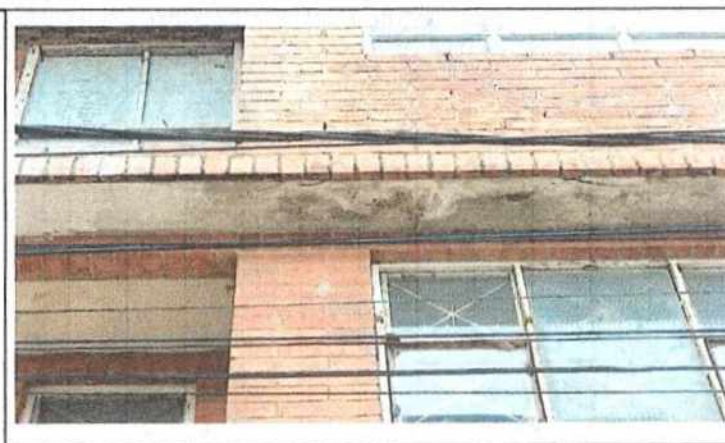
Foto No 2  
Descripción: Placa de entre piso con humedad

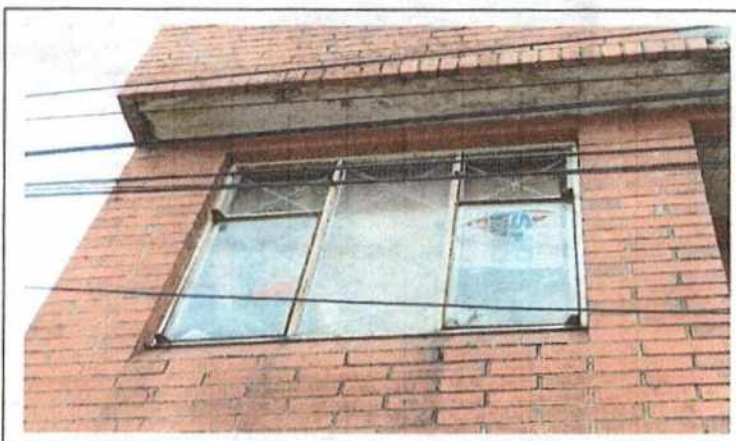
Foto No 3  
Descripción: Vidrios averiados

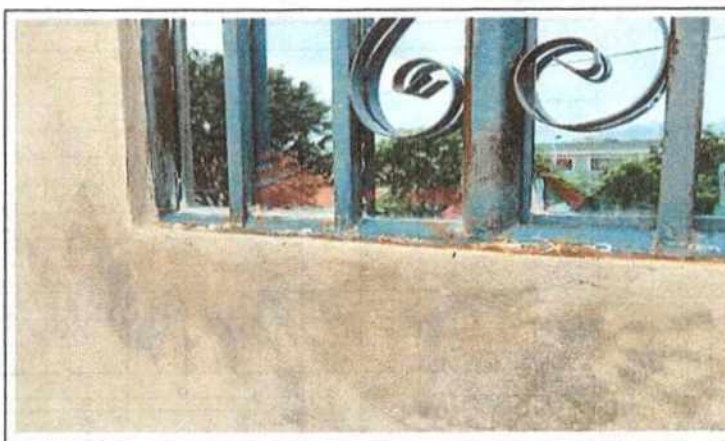
Foto No 4  
Descripción: Carpintería metálica con oxidación

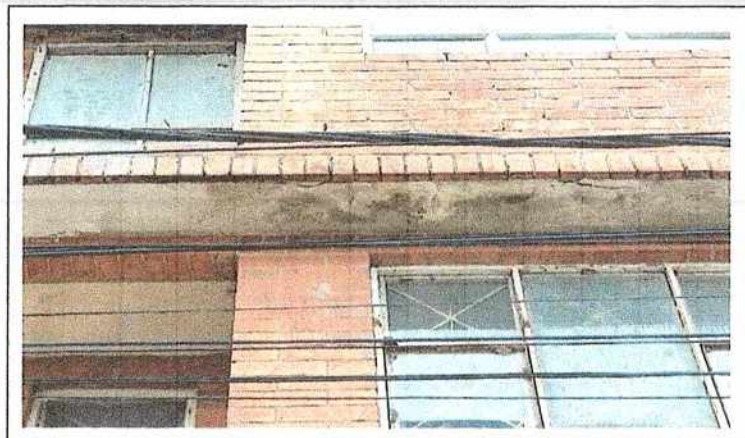
Foto No 5  
Descripción Carpintería metálica con oxidación.

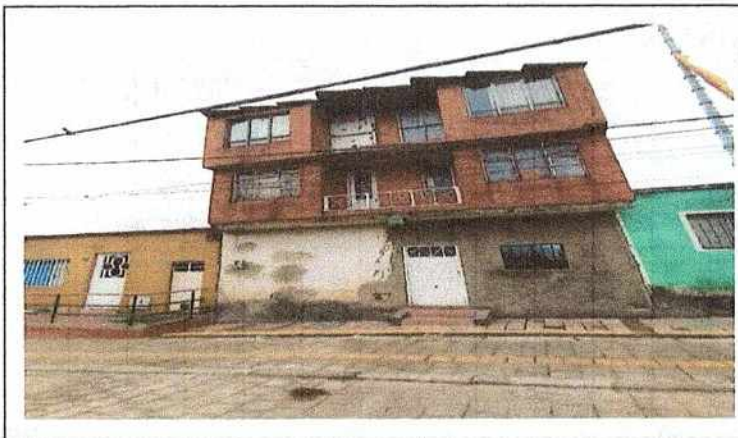
Foto No 8  
Descripción Paredes con retracción.

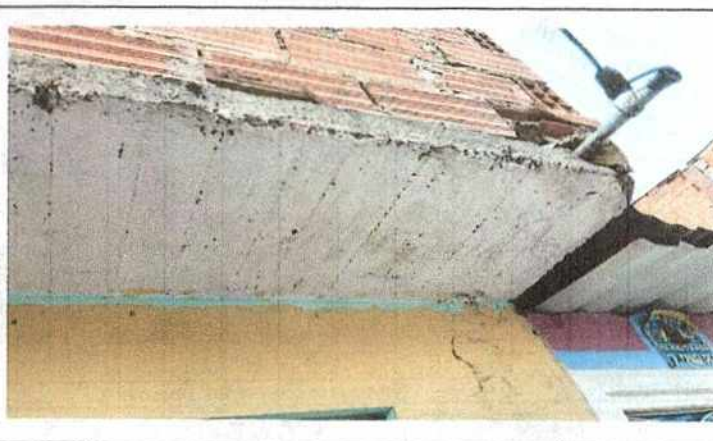
Foto No 3  
 Descripción Muros con fladuras y desprendimiento de material.

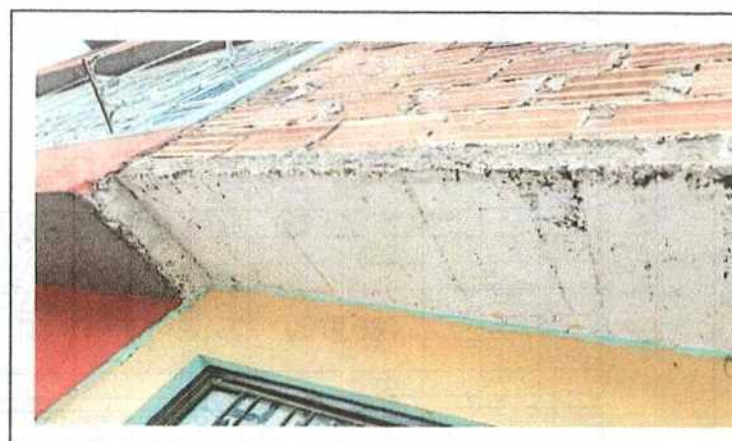
Foto No 4  
 Descripción Placa y muros con desgaste

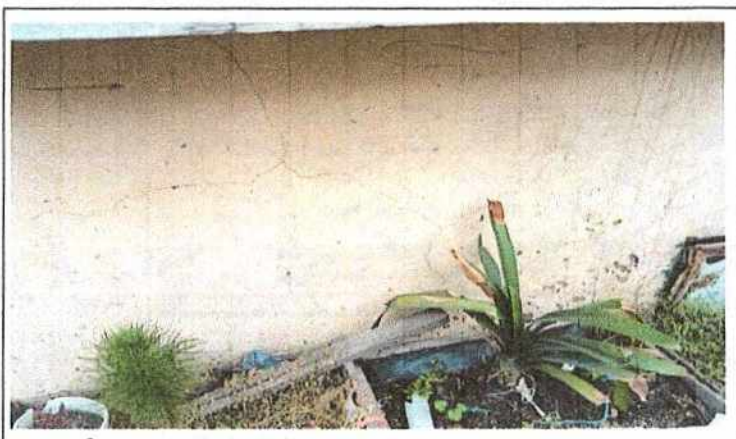
Foto No 7  
 Descripción Refracción en el pañete

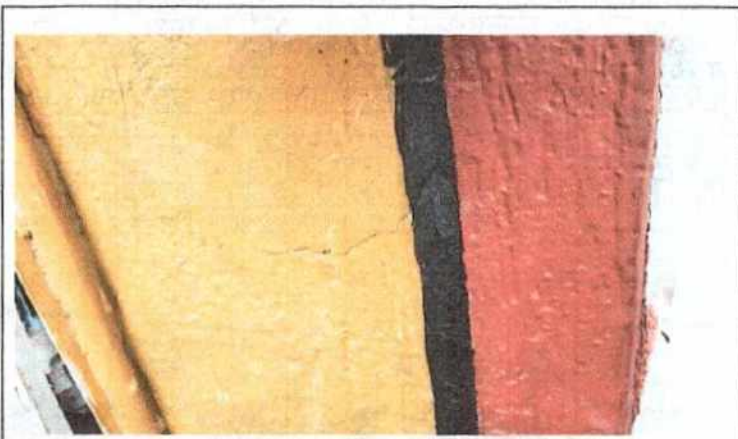
Foto No 1  
 Descripción Reparación en graniplast

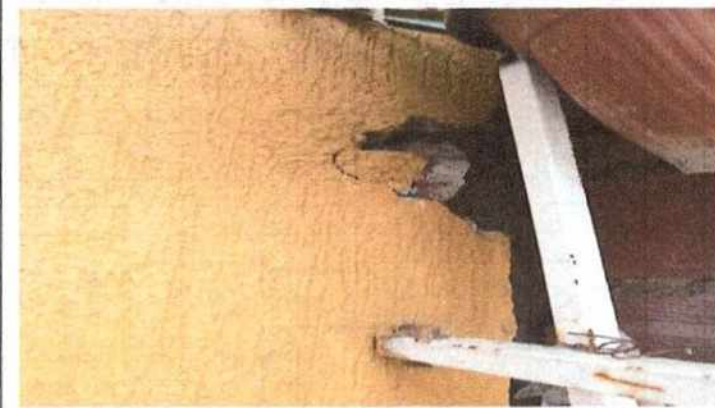
Foto No 2  
 Descripción Desprendimiento de material

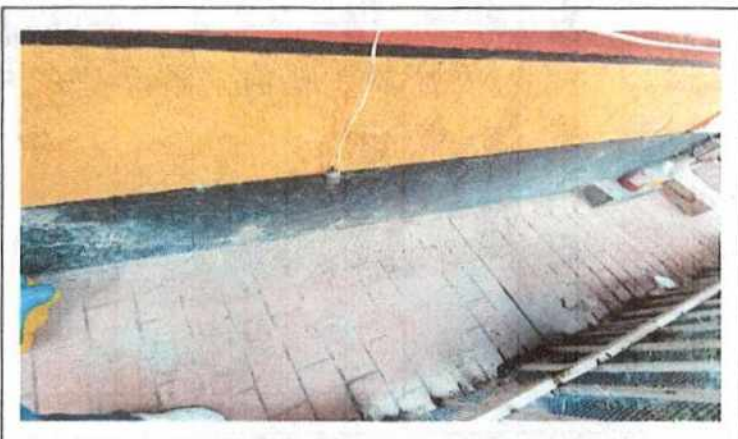
Foto No 3  
 Descripción Muro con humedad

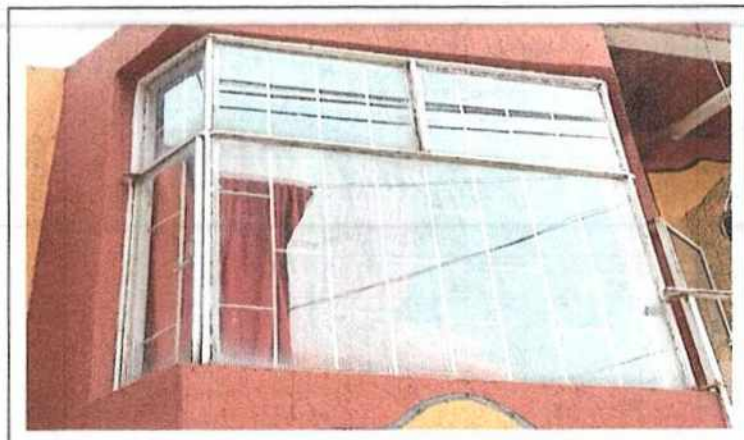
Foto No 5  
 Descripción Carpintera Metálica y Vidrios en  
buen estado

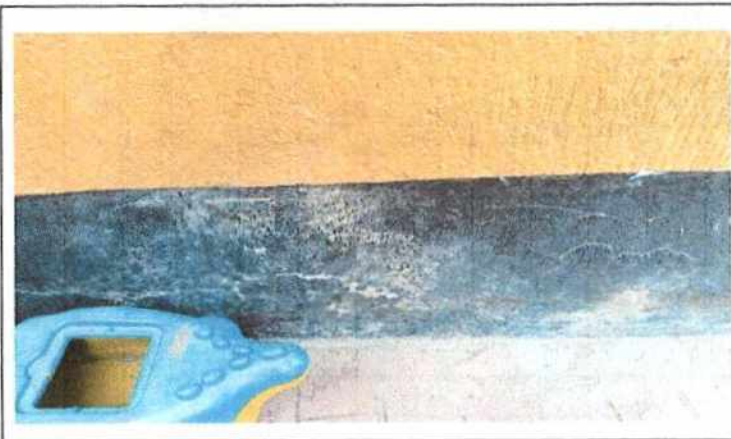
Foto No 8  
 Descripción Huio con humedad

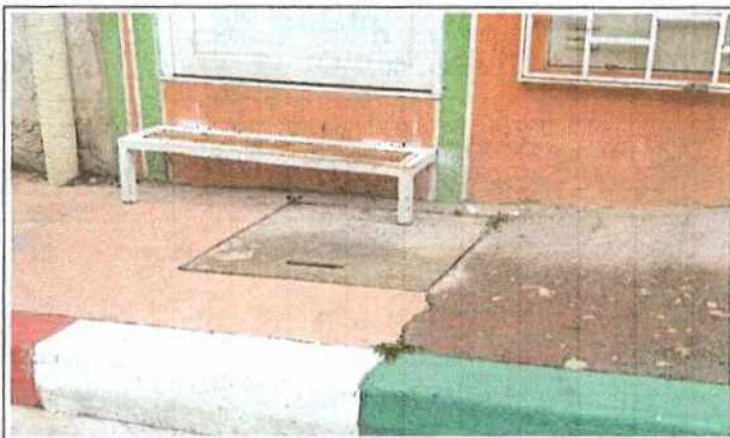
Foto No 1  
 Descripción Se evidencia creación de camino a predio metálico con presencia de arden.

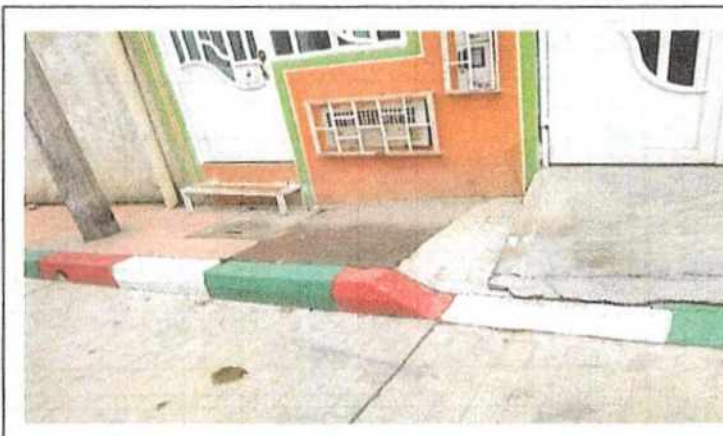
Foto No 4  
 Descripción Se evidencia arden en muro-pared.

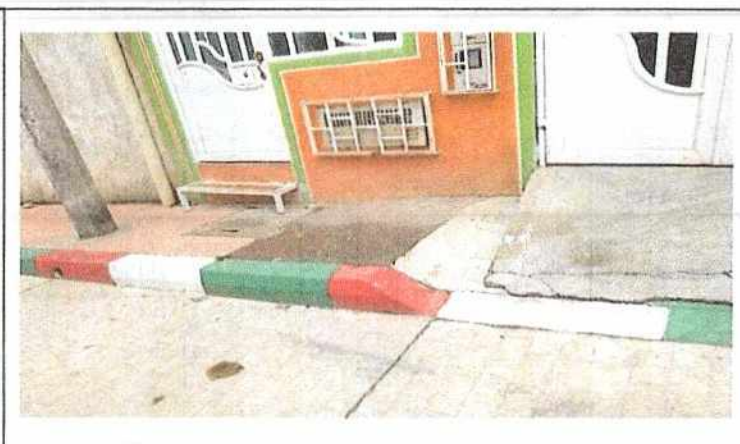
Foto No 6  
 Descripción Muros con humedad

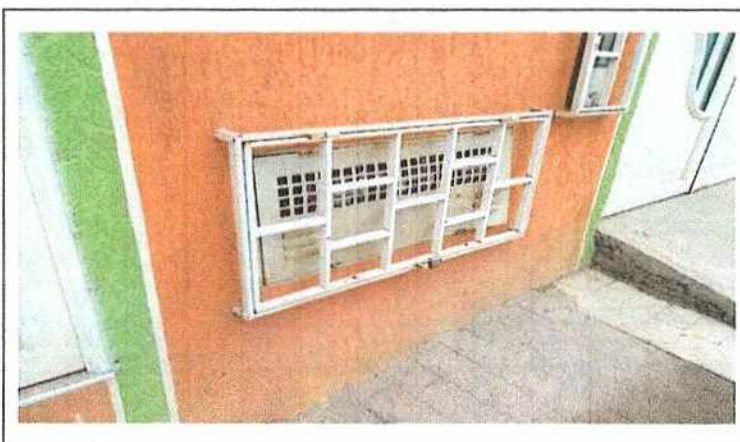
Foto No 8  
 Descripción Muro con presencia de humedad.

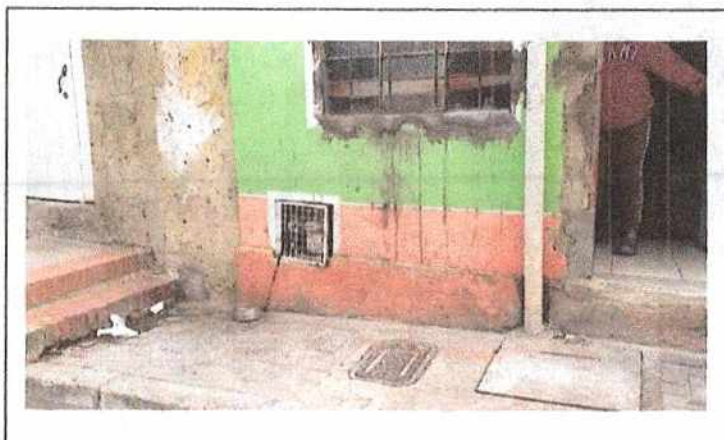
Foto No 1  
 Descripción remate en filos de marco de ventana

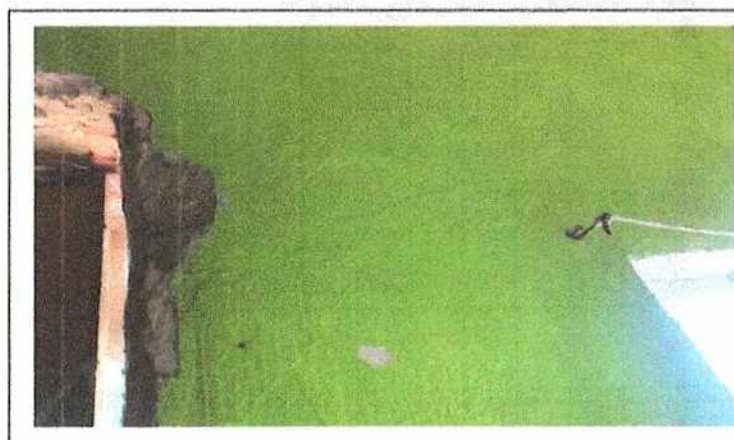
Foto No 3  
 Descripción remate en marco de puerta con cemento y rugosidad en pañete de muro

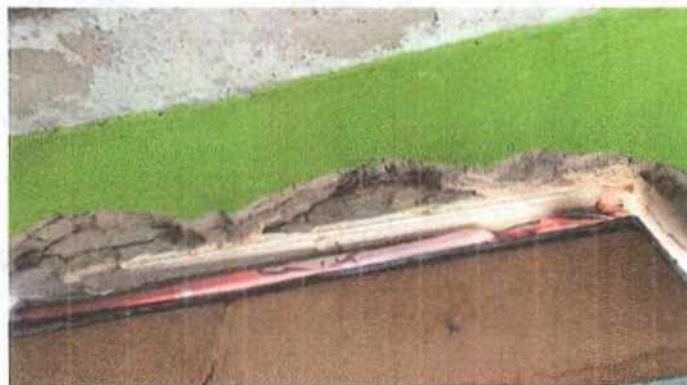
Foto No. 5  
Descripción pérdida de material en marco de puerta de ingreso

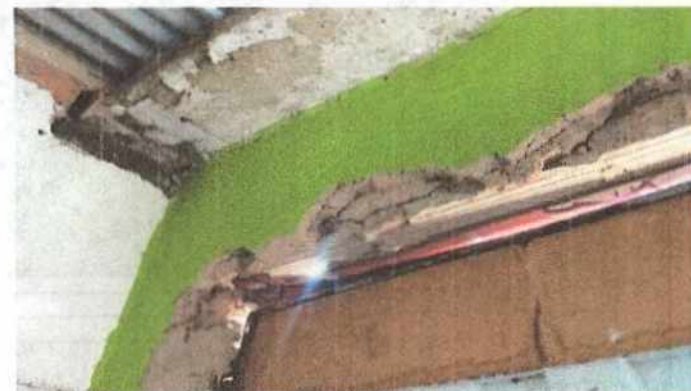
Foto No. 6  
Descripción puerta de ingreso no cuenta con vidrios.

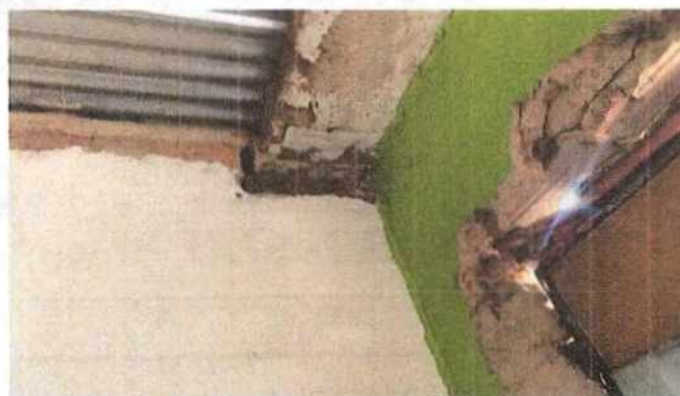
Foto No. 7  
Descripción se evidencia entrada de luz entre marco y muro

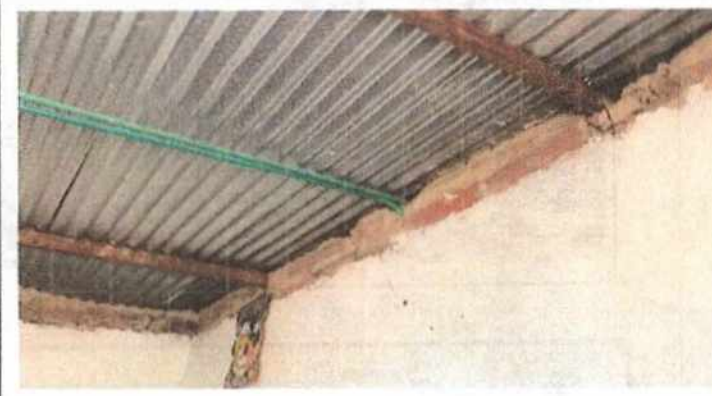
Foto No. 8  
Descripción cubierta en lamina zinc en buen estado, con estructura de madera tallada

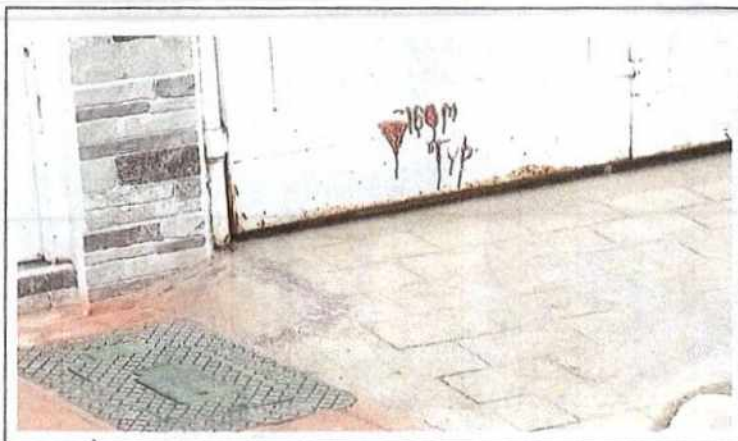
Foto No 1  
 Descripción: Carpintera metálica con oxidación

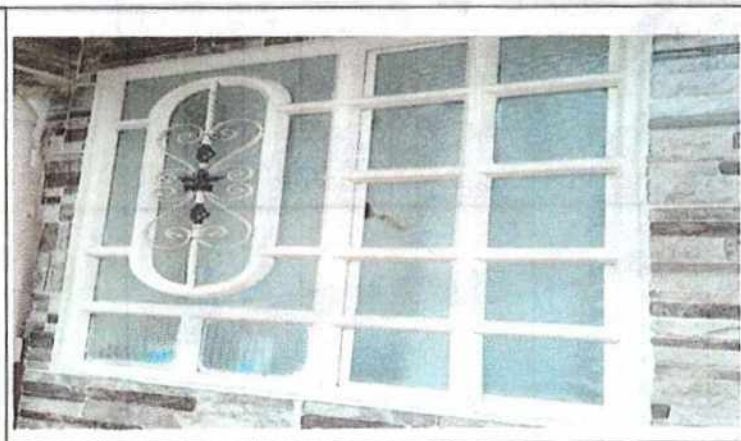
Foto No 2  
 Descripción: Carpintería metálica y vidrio en buen estado

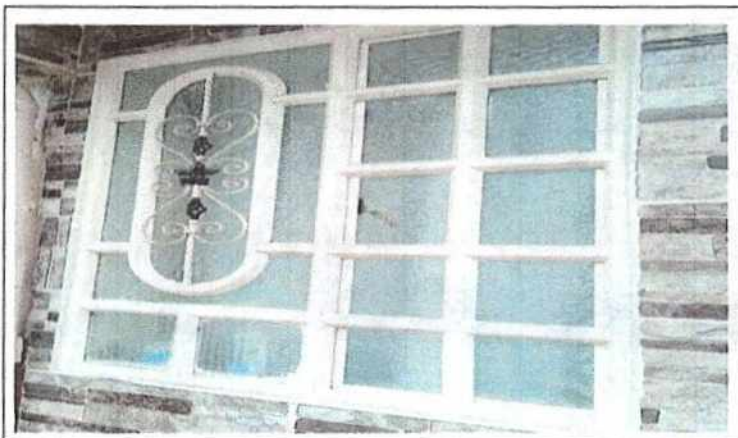
Foto No 3  
 Descripción: Carpintería metálica en buen estado

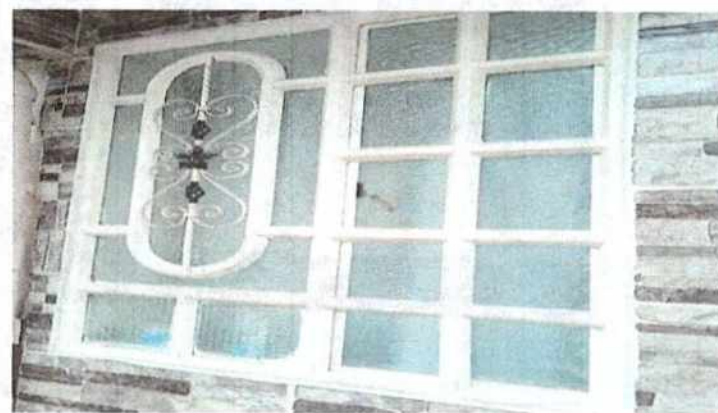
Foto No 6  
Descripción: *Vidrios en buen estado*

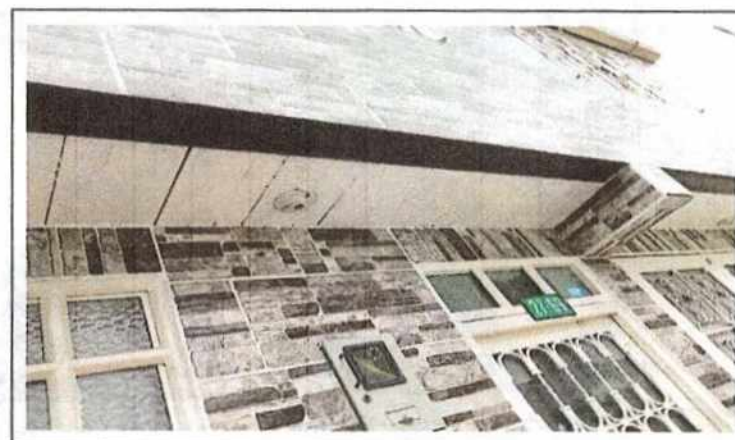
Foto No 8  
Descripción: *Teja enchapado en buen estado*

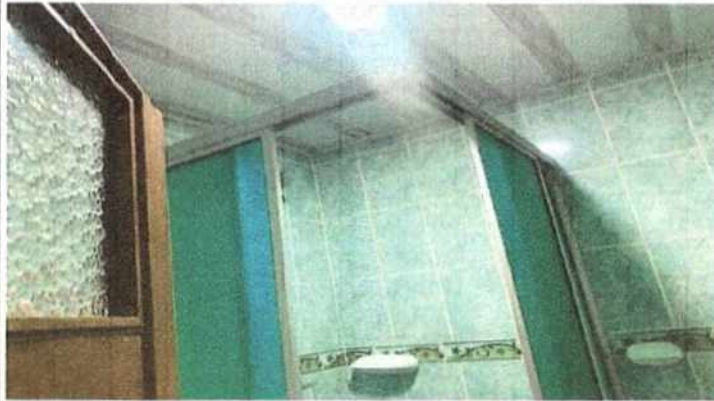
Foto No 1  
Descripción Muro enchapado en buen estado

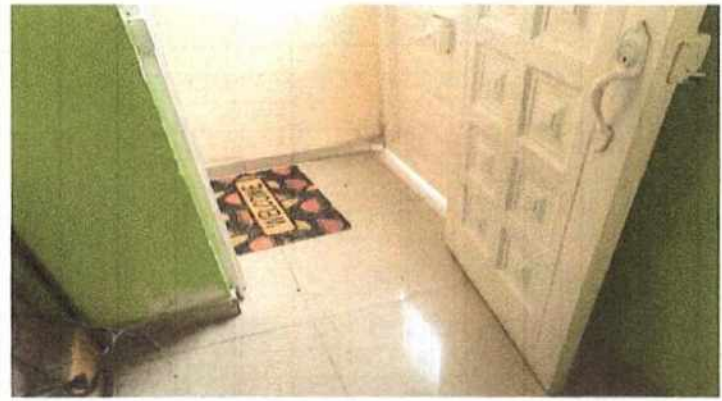
Foto No 2  
Descripción Piso en baldosa en buen estado con desgaste

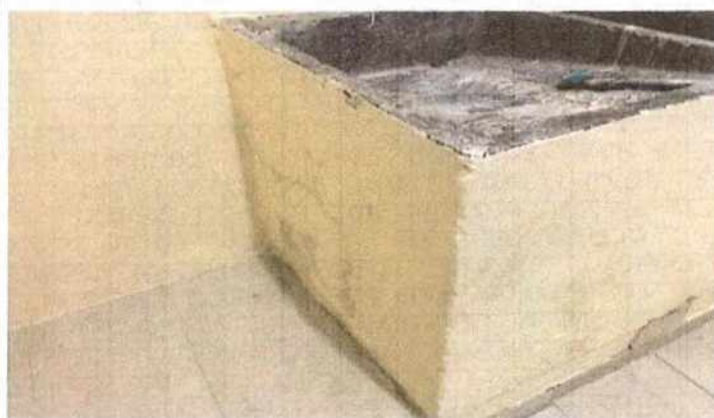
Foto No 3  
Descripción Muro con retracción y humedad

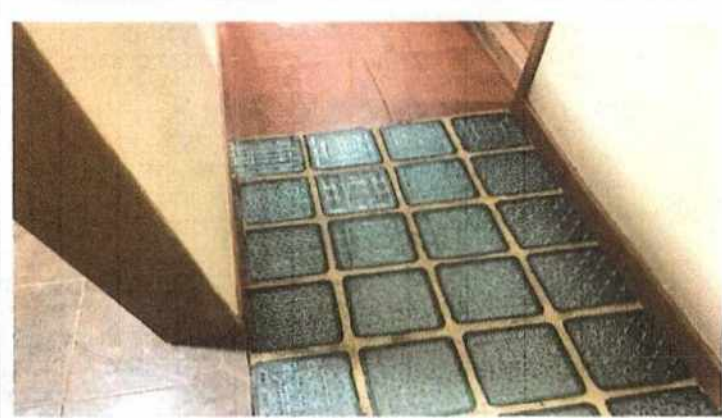
Foto No 4  
Descripción Placa translúcida en buen estado

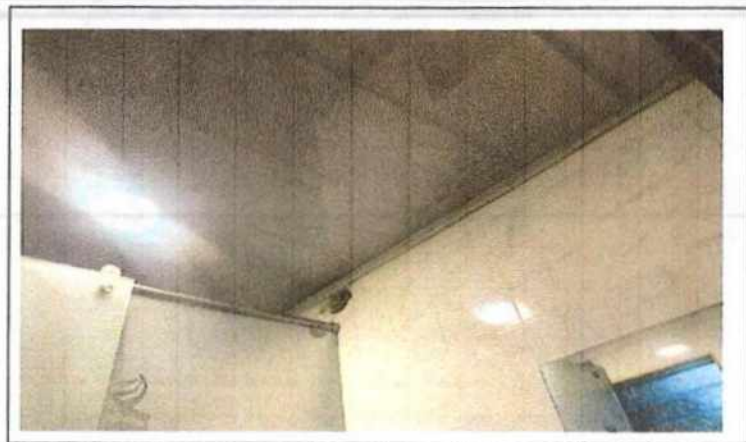
Foto No 3  
Descripción Cielo raso en dry wall en buen estado

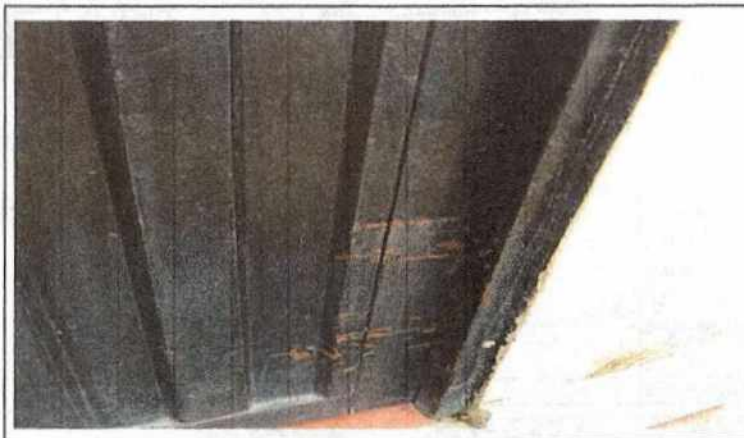
Foto No 3  
 Descripción Carpintería metálica con presencia de  
oxidación

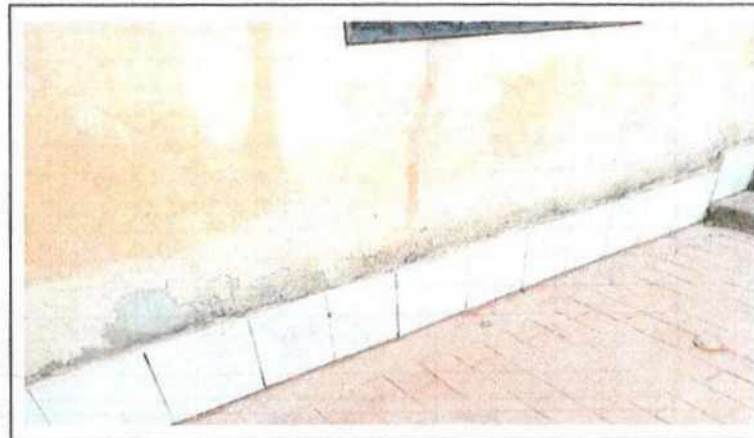
Foto No 4  
 Descripción Muro con humedad

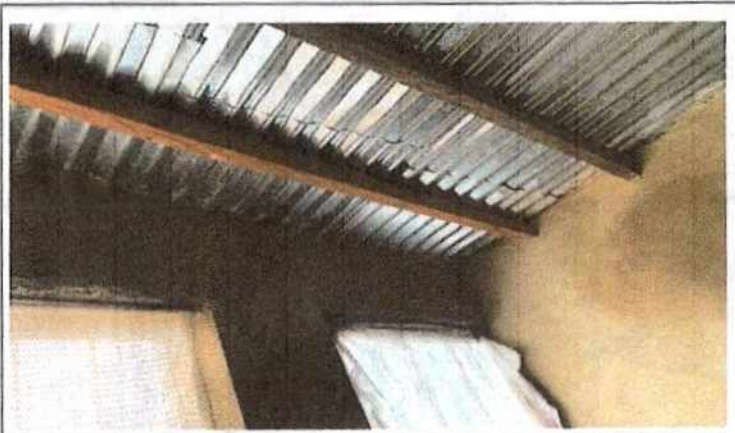
Foto No 1  
 Descripción Mujo con humedad

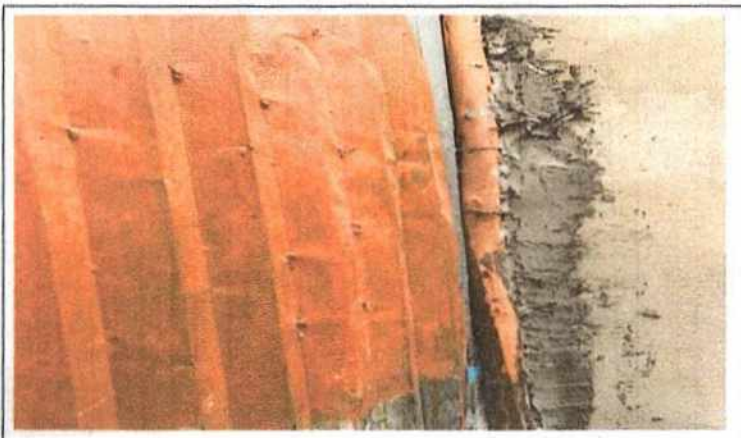
Foto No 5  
 Descripción Muro con parte superpuestas  
 lamina con porosidad.
