| <b>FORMATO</b><br>ACTA DE VECINDAD<br><b>PROCESO</b><br>Gestión Social y Servicio a la Ciudadanía | | <b>VERSIÓN</b><br>1 | |

### 1. REGISTRO FOTOGRÁFICO DE FACHADA

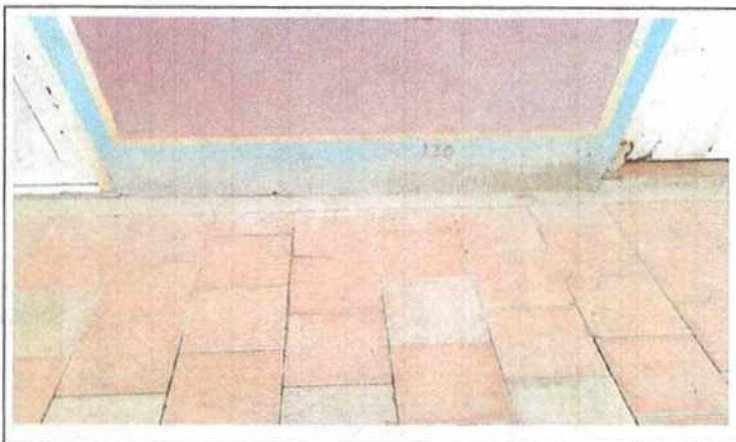
Foto No 5  
Descripción Fluro con humedad.

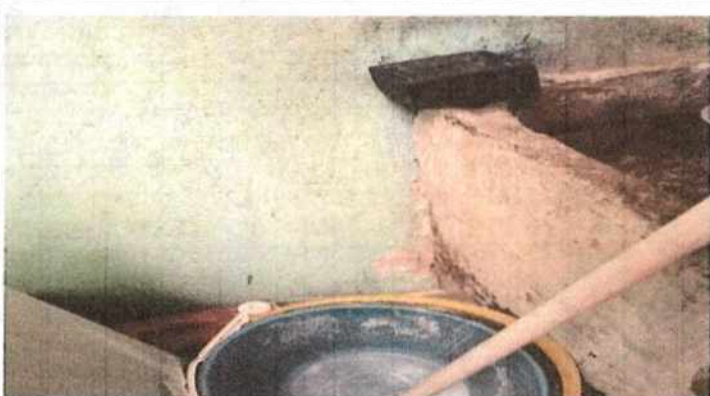
Foto No 3  
 Descripción Se evidencia lavadero con humedad muro con humedad

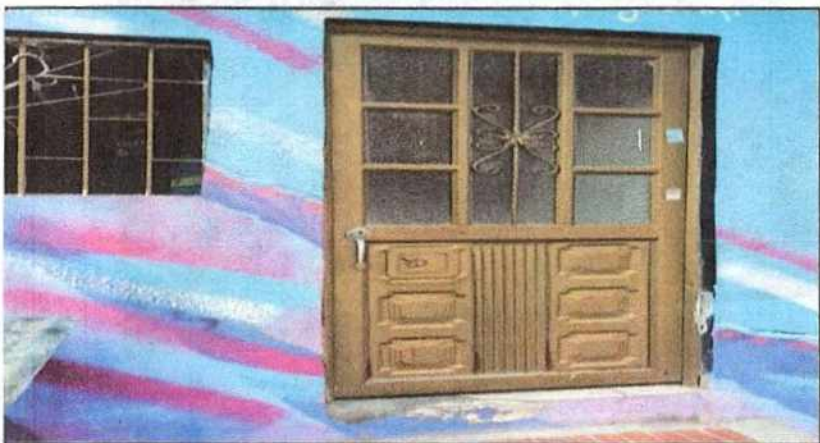
Foto No 7  
Descripción Se evidencia desprendimiento de material en faja

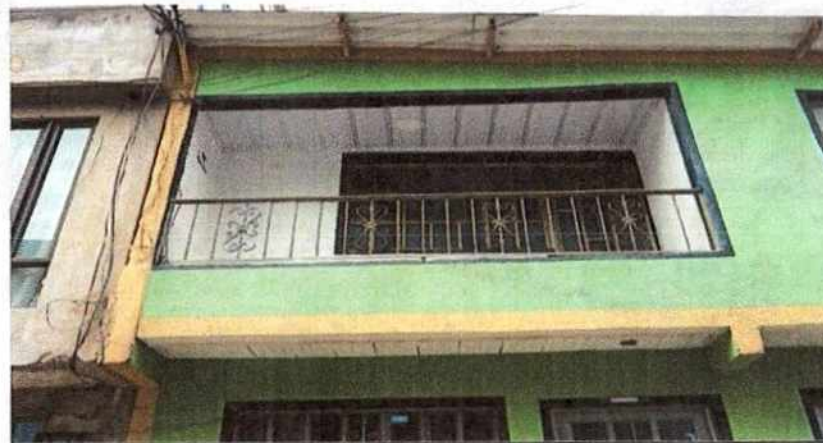
Foto No 8  
Descripción estado general en varias condiciones

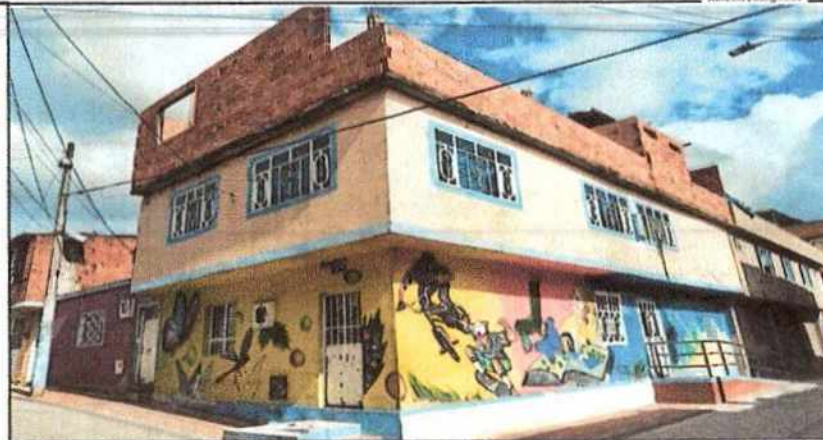
Foto No. 4  
 Descripción se evidencia tercer nivel en etapa de construcción incompleta

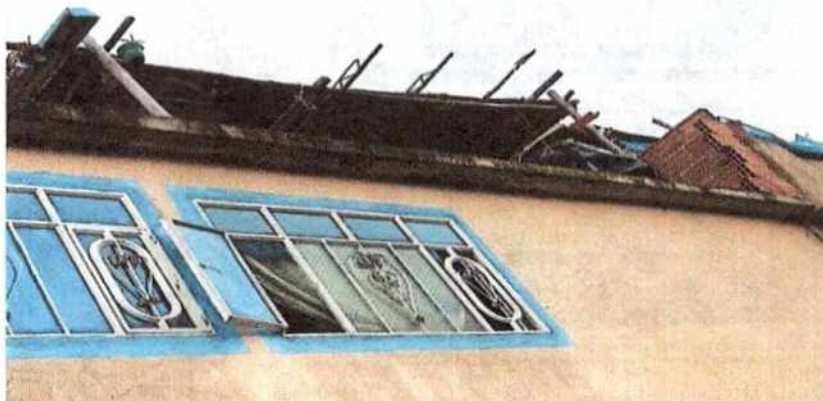
Foto No. 5  
 Descripción se evidencia presencia de humedad y moho

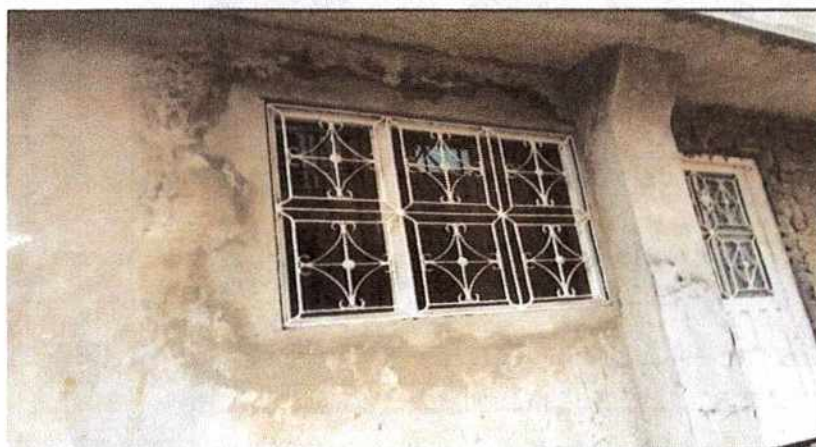
Foto No. 7  
 Descripción se evidencia humedad en muro

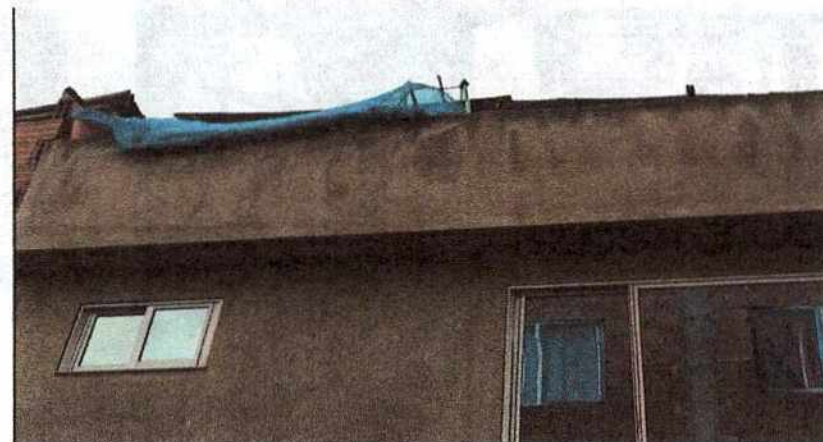
Foto No. 8  
 Descripción Se evidencia humedad en muro

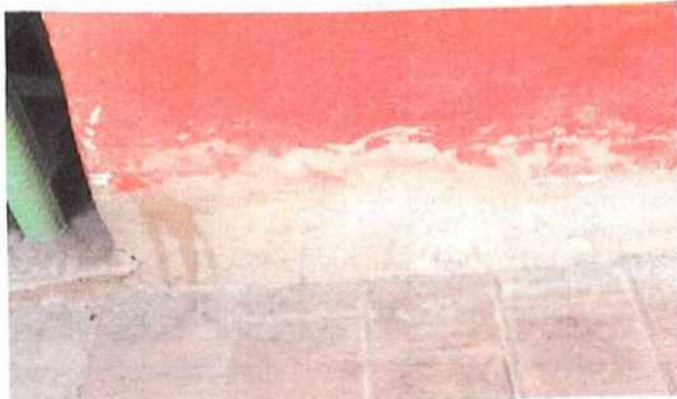
Foto No. 1  
 Descripción Piso en baldosa en buen estado parte con fisuras

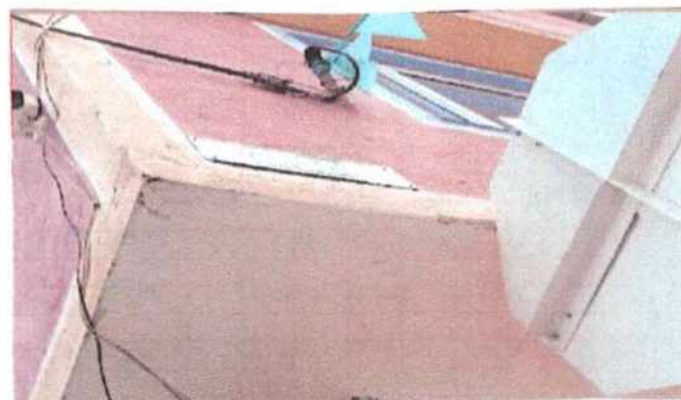
Foto No. 2  
 Descripción Pared en medio con fisura y desprendimiento de material

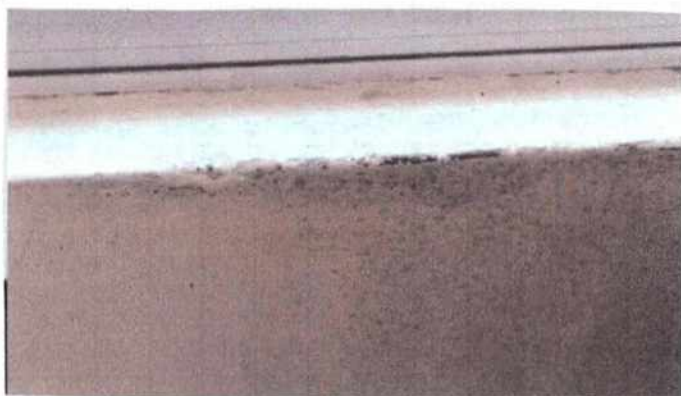
Foto No. 3  
 Descripción Desprendimiento de filoz.

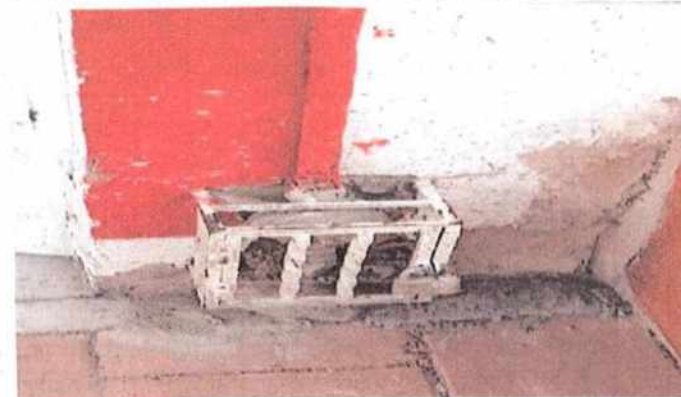
Foto No. 4  
 Descripción Pared con fisuras y desprendimiento

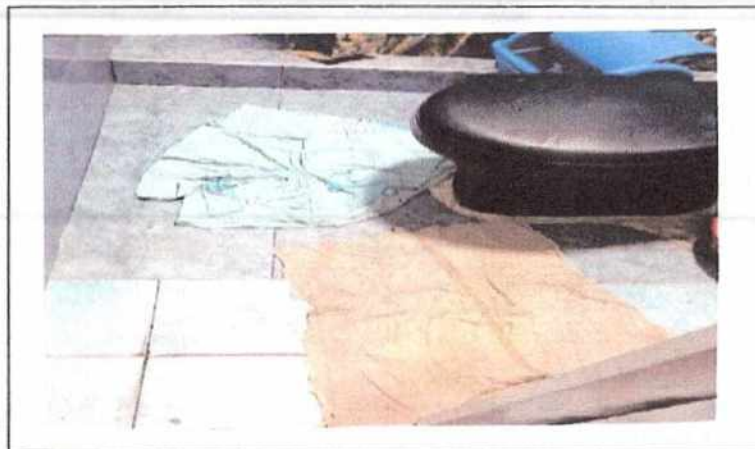
Foto No 5  
 Descripción Piso de baño cerámico en dos tonulidades

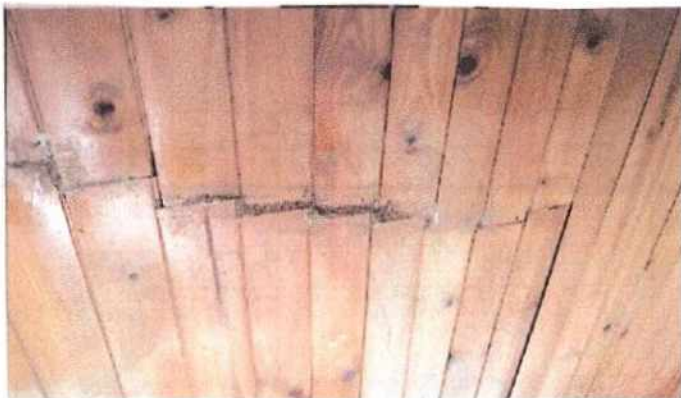
Foto No 1  
 Descripción Techo en machihembrado con malos  
uniones.

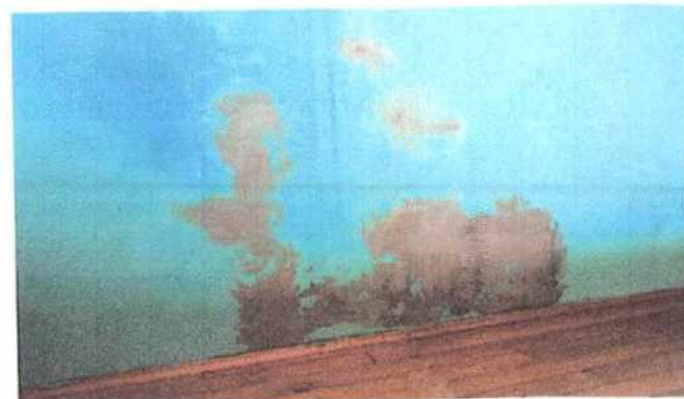
Foto No 2  
 Descripción Muros con humedad y fisuras

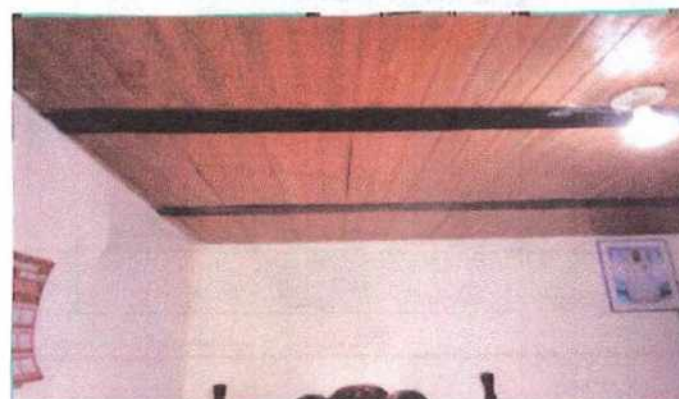
Foto No 4  
 Descripción Techo en placa aligerada

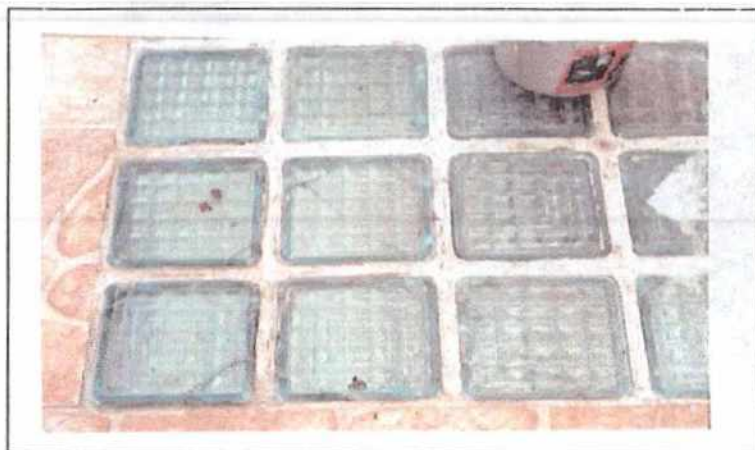
Foto No 1  
 Descripción Piso con fisuras

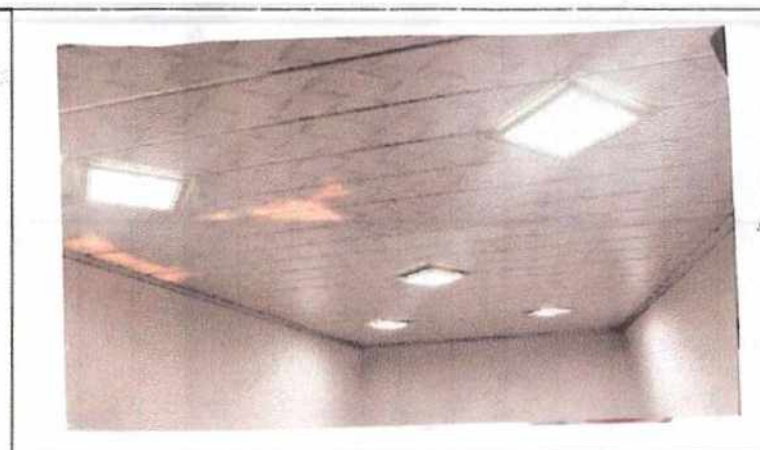
Foto No 2  
 Descripción Cubierta con desprendimiento de material

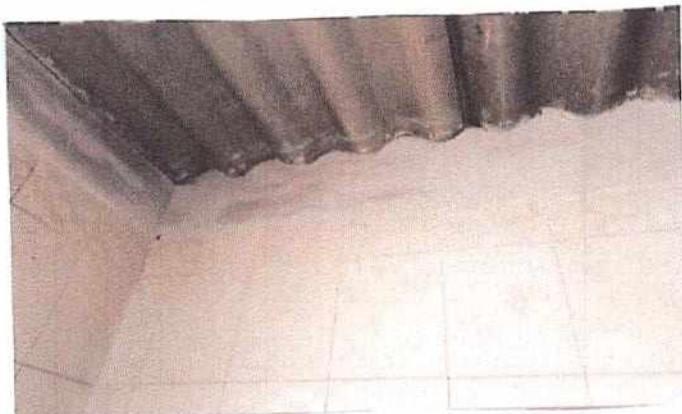
Foto No 5  
 Descripción Falta relleno muro contra los techos  
externos

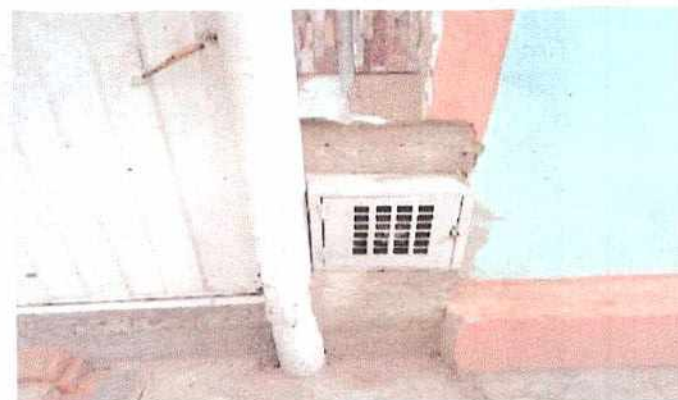
Foto No 6  
 Descripción Pavito muro con desprendimiento  
de material

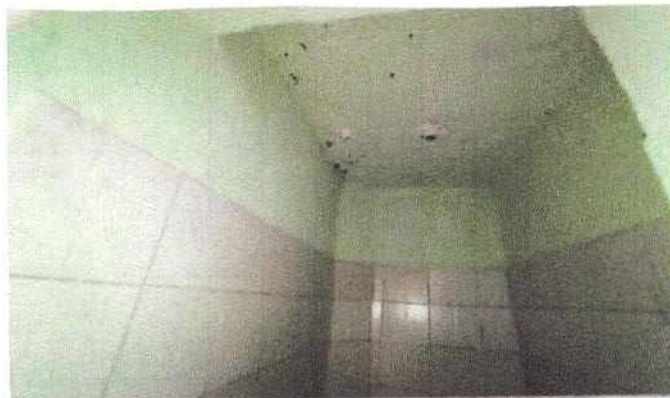
Foto No 7  
 Descripción Techo con presencia de humedad  
parte superior y desprendimiento de material

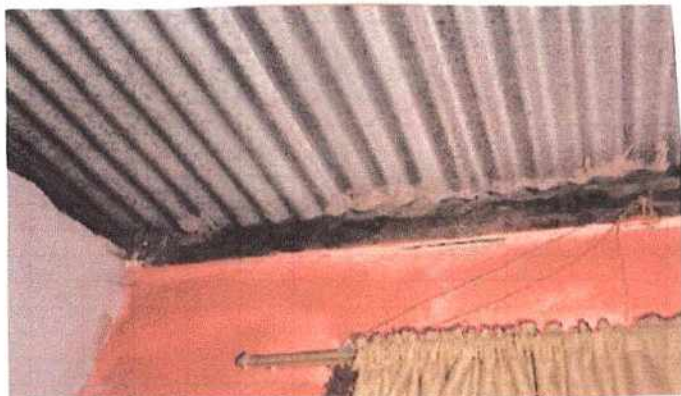
Foto No 5  
 Descripción Muro con fisuras y desprendimiento de material.

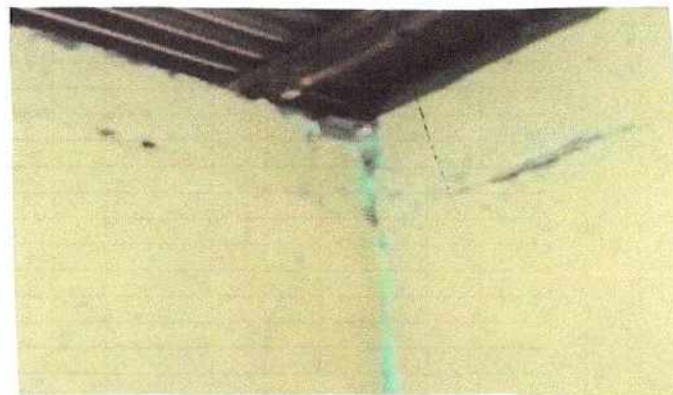
Foto No 6  
 Descripción Muro con fisuras, humedad y desprendimiento de material

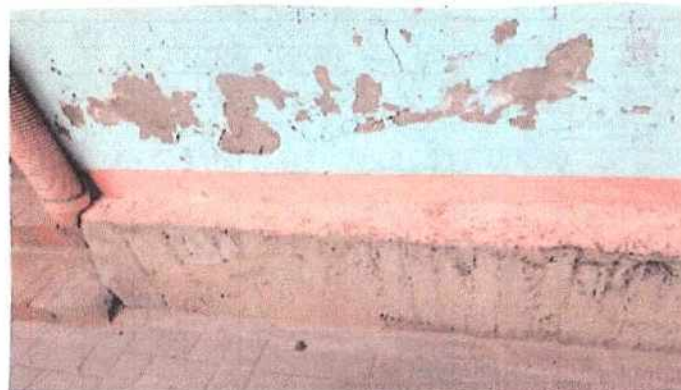
Foto No 7  
 Descripción Pintado con fisuras y desprendimiento de material

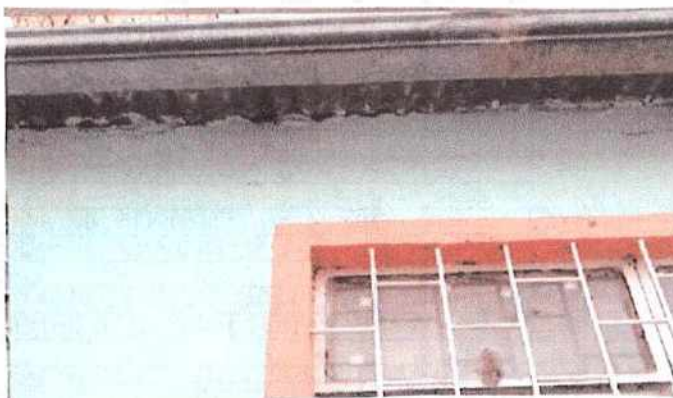
Foto No 8  
 Descripción Presunta mal embocillado entre muro y lamina de zinc

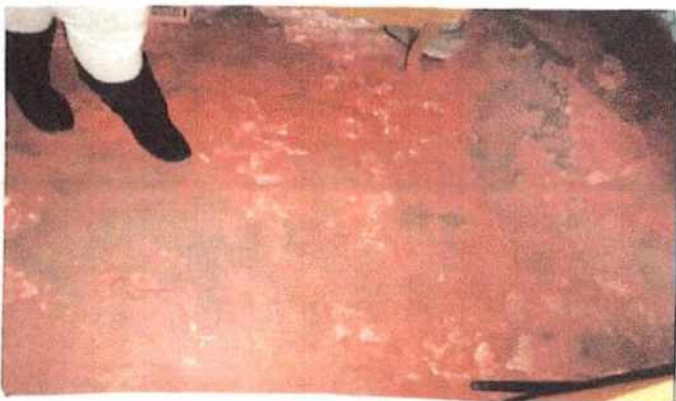
Foto No 1  
 Descripción Piso con fisura

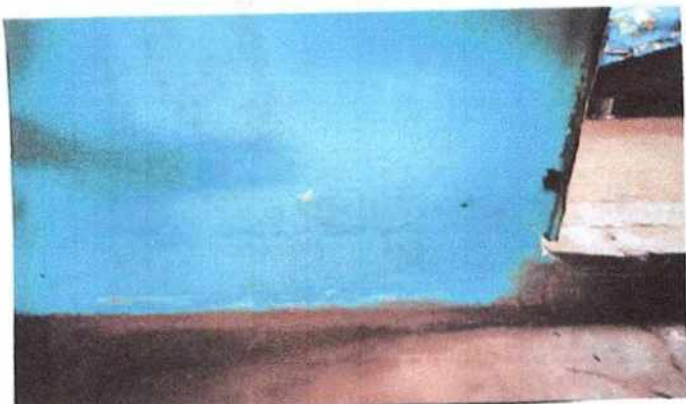
Foto No 3  
 Descripción Pared con fisura desprendimiento  
de material

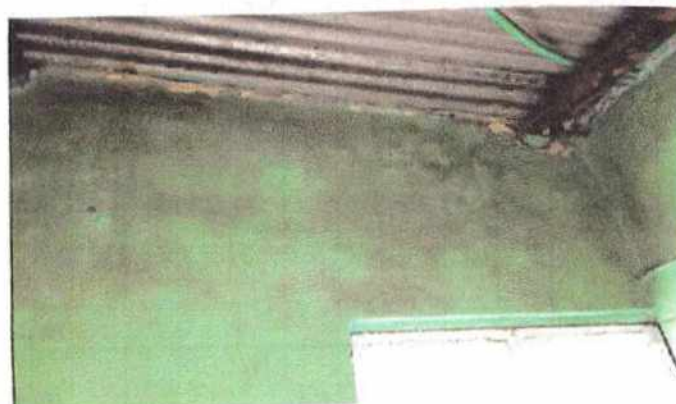
Foto No 4  
 Descripción Muro con fisuras, moho, y humedad

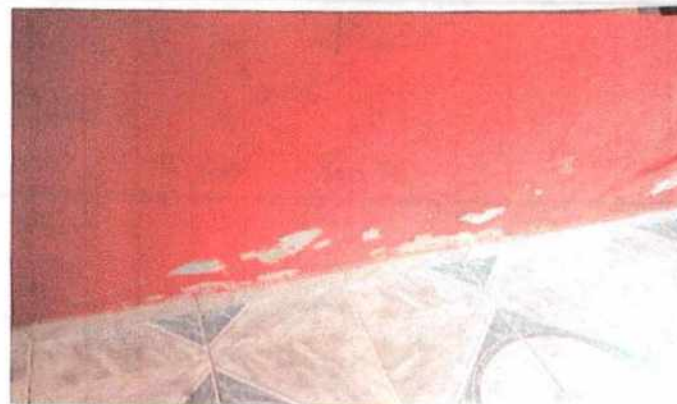
Foto No. 6  
 Descripción Pavimento con fisura y desprendimiento de material

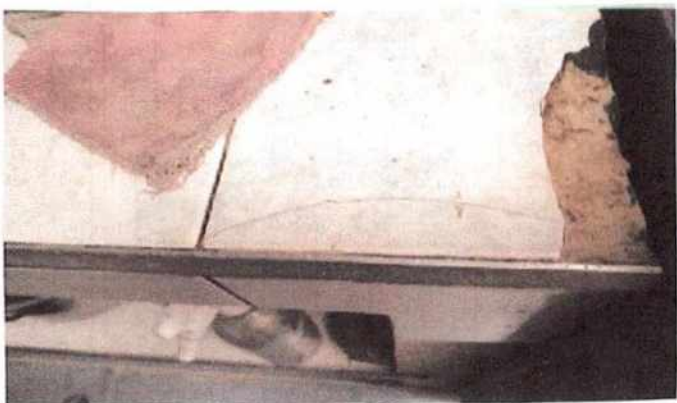
Foto No. 7  
 Descripción Mesa cocina con fisura, baldosas rota y desprendido

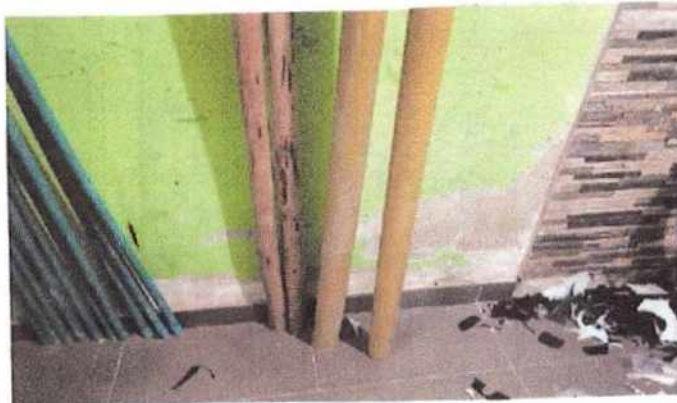
Foto No. 8  
 Descripción Pavimento con presencia de humedad, fisura y desprendimiento material.

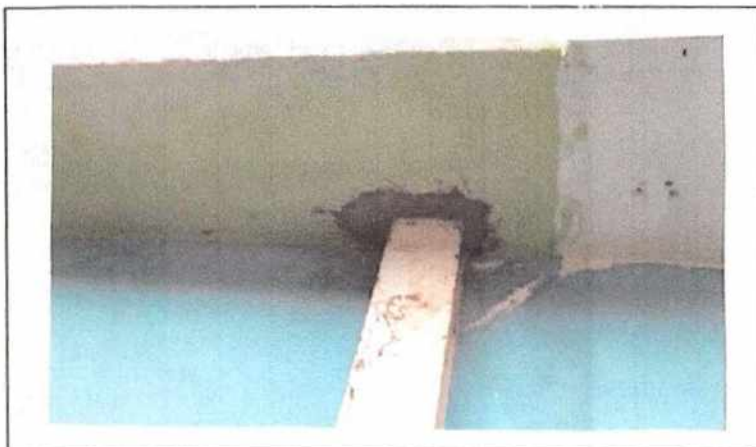
Foto No 1  
Descripción Columna con presencia de fisura y  
nail remanece contra Techo, desplazamiento lateral

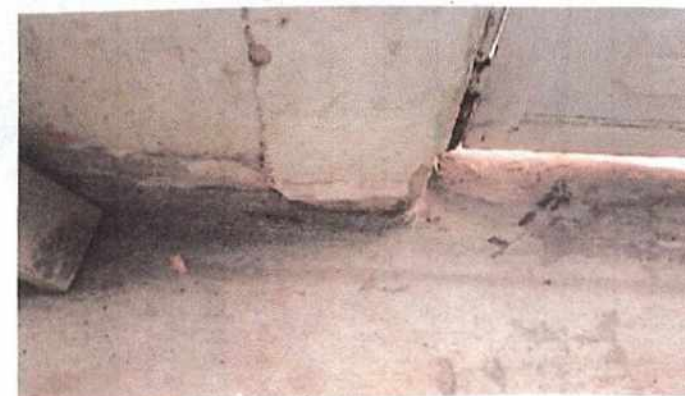
Foto No 2  
Descripción Muros en parte con fisuras y  
desprendimiento de material

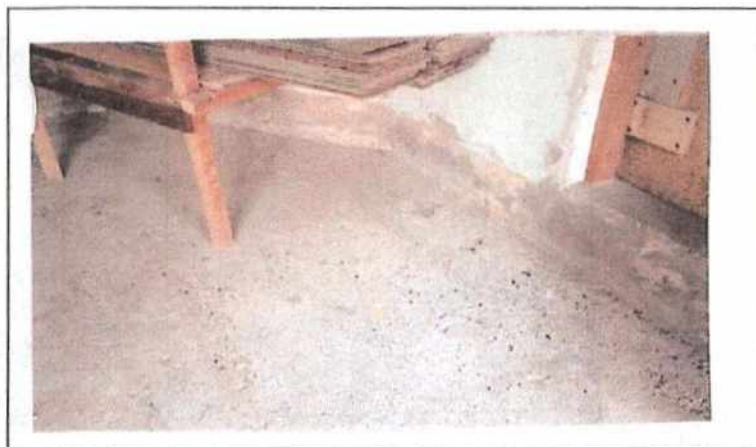
Foto No 3  
Descripción Piso encimado con fisuras

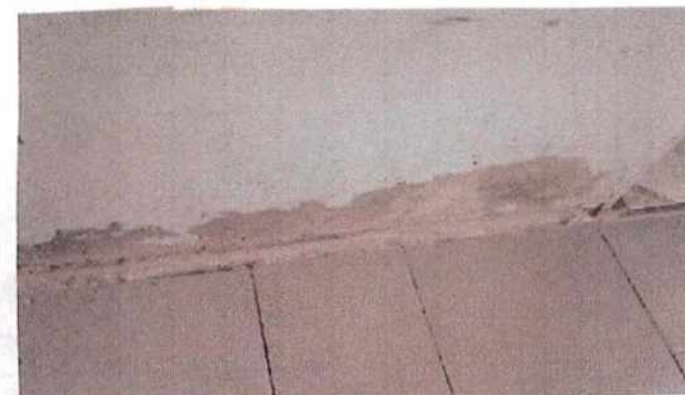
Foto No 4  
Descripción Pared con humedad, fisuras
