## CONTRATO N° 14824 – 03

CONTRATAR EL SUMINISTRO DE MAQUINARIA PESADA PARA LA PREVENCIÓN, ATENCIÓN Y CONSOLIDACIÓN POR MEDIO DE LA DEMOLICIÓN Y LIMPIEZA DE SECTORES DEL ÁREA DE JURISDICCIÓN DE LA CDMB DE ACUERDO CON LAS ESPECIFICACIONES TÉCNICAS ESTABLECIDAS POR LA ENTIDAD RA-ALQUILERMAQUINARIA-01.

### INFORME DE OBRA N° 3

DEL 05 DE SEPTIEMBRE AL 04 DE OCTUBRE DE 2023

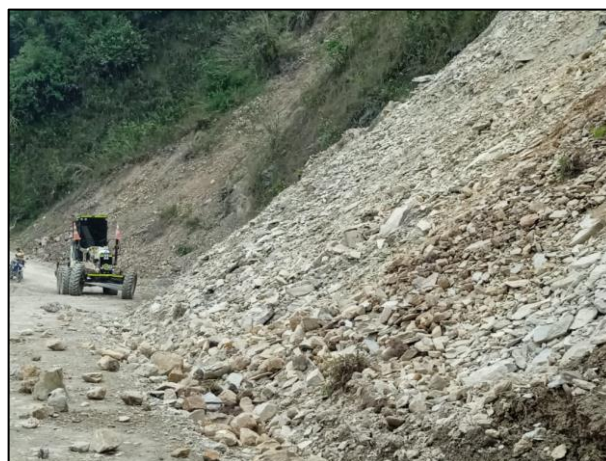
Conformación y compactación de calzada en zonas intervenidas

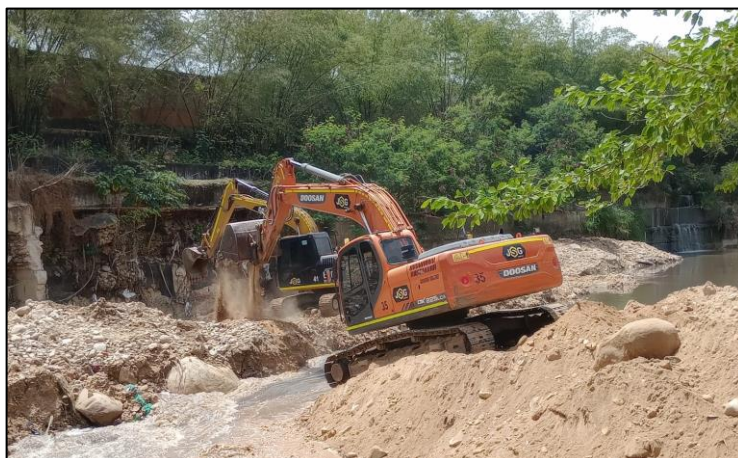
Conformación de barrera de protección para muro de gavión existente

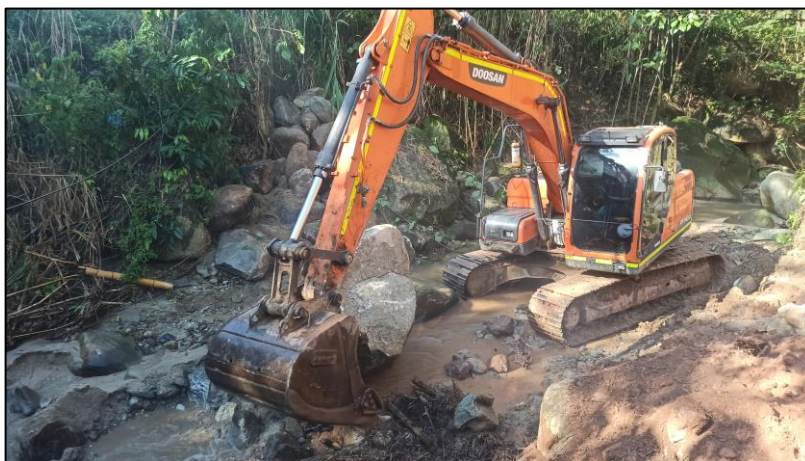
Limpieza y remoción de material rocoso de gran dimensión
