## Certificado de Inspección para Equipos de Izaje

**Certificado No: 240620221707694F7WOM1381298C00350AL32**

# INFORME DE INSPECCIÓN EN CAMPO CARRO CAMASTA

INFORME DE INSPECCIÓN N° 291-2022

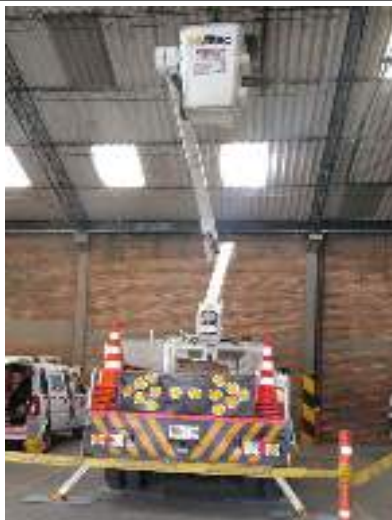
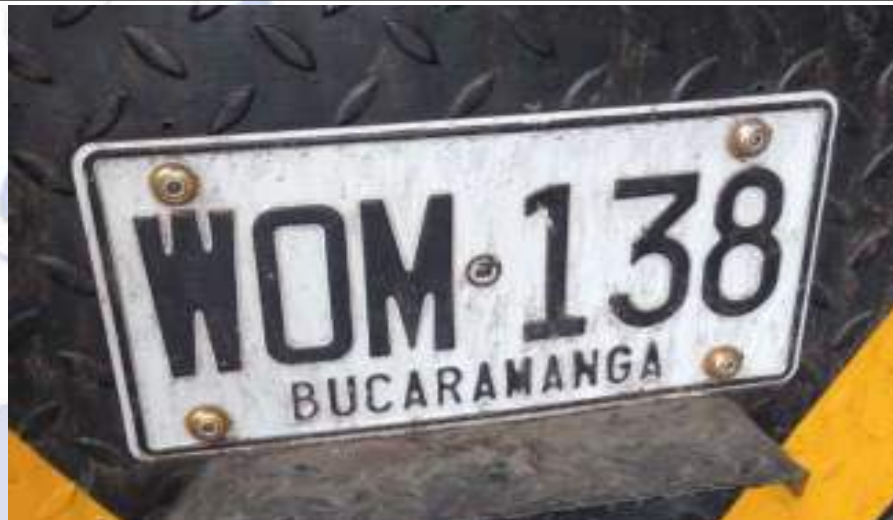
### Registros Fotograficos / Photographic Records

**CONFORME:** NO EXCEDE la corriente de fuga máxima permitida de acuerdo al método de la norma ANSI SAIA A 92.2 numerales 5.4.3.2 y 5.4.3.7 Versión 2015 (Previo al ensayo se realiza una inspección visual verificando que las condiciones de limpieza del elemento u otras condiciones no comprometen el aislamiento del mismo). (La regla de decisión de conformidad se basa en el documentó JCGM 106:2012 Numeral 8.2 con un calculo de estimación de incertidumbre de factor de cobertura  $k=2$ ; y una probabilidad del 95,45%).
