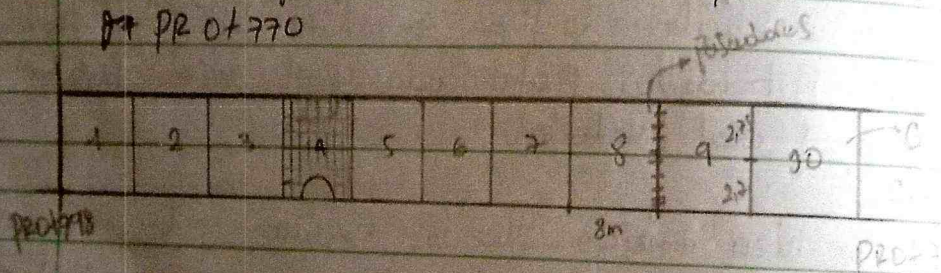
1. Continúa pavimentación desde el PR 01798 al PR 01770

2. Se Solicita a la firma Contratista Contar con mas suministro de Subbase y Piedra rojon
3. Se Solicita a la firma Contratista los Señaliza en la calle 2 Sur y la 9 Con la Verde.
4. Se le Solicita a la firma Contratista entregar ensayos de los elementos prefabricados antes de iniciar cualquier actividad

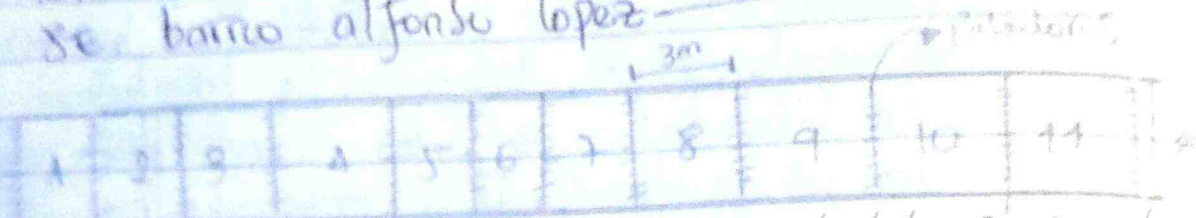
6. Pavingentación en el P+0+138,62 hasta P+0+171,75 lateral derecho entre calles 3 y 4 carrera se banno alfonso lopez

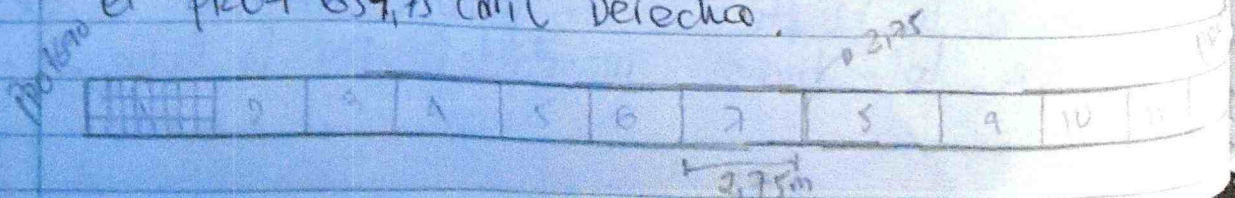
1. Se le solicita a la firma contratista el suministro necesario de materiales como son subbase y piedra rajon
2. Se le solicita a la firma contratista. recoger escombros y limpiar losetas terminadas
3. Pavingación desde el prot 690 hasta el prot 699,75 carril derecho.

4. Se le solicita a la firma contratista terminar o —  
espacios públicos en la calle 350 y 950 o —
5. Se le solicita a la firma contratista el —  
desague de los tramos abiertos o —

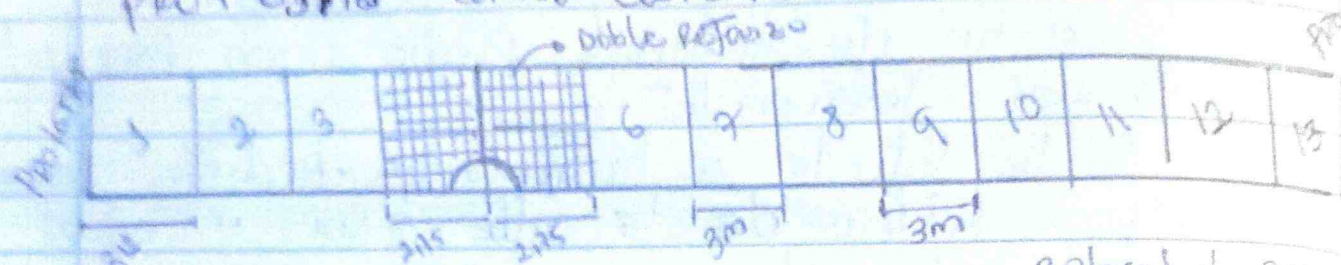
2 Pavimentación del el prot 618,2 hasta el prot 657,8 carril derecho

3 placas de 3,12m,  
2 placas de 2,15m,  
8 placas de 3m

3. Se le solicita a la Firma Contratista terminar espacio público de la calle 9 sur y 3<sup>ra</sup> sur también entre la 2 sur y 3 sur con carrera SE. o

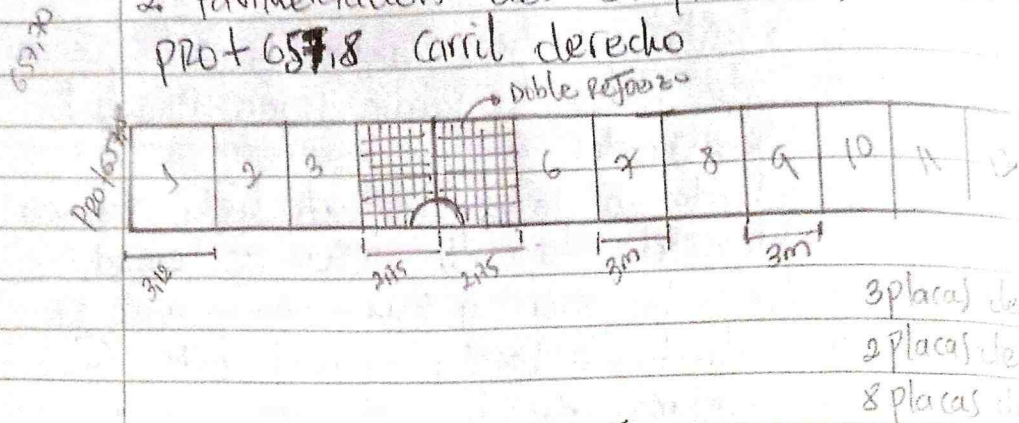
2 Pavimentación del el prot 618.2 hasta el  
prot 657.8 carril derecho

3. Se le solicita a la Firma Contratista terminar  
espacio público de la calle 9 sur y 3<sup>ra</sup>  
también entre la 2 sur y 3 sur con carrera  
8E. o o o o o

4. Se le solicita a la Firma Contratista o  
El Desague de los tramos abiertos en obra o  
o o o o o

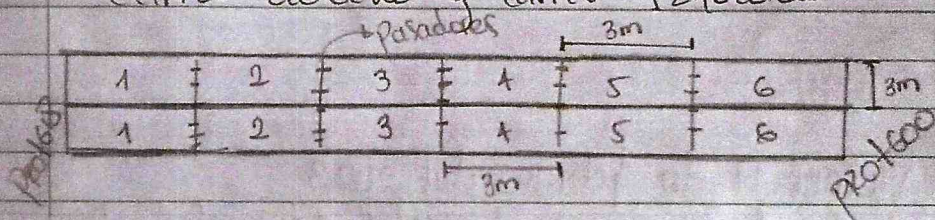
1. Excavacion desde el prot 550 hasta el prot 540
2. Nivelacion desde el prot 618 hasta el prot 600
3. Se le solicita a la firma contratista material de piedra rajon
4. Se le solicita a la firma contratista terminar espacio publico, Calle 7 sor, 8 sor y 9 sor.
5. Se le solicita a la firma contratista Cerramiento de los tranos abiertos
6. Instalacion de vaceo de espacio publico del prot 800 hasta prot 745 carril derecho y carril izquierdo
7. Pavimentacion en el prot 618 hasta prot 600 carril derecho y carril izquierdo

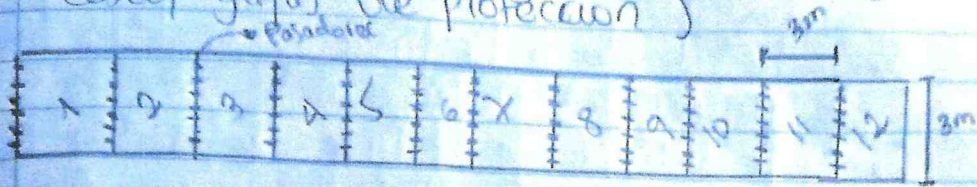
- actividades
1. Instalación y Vaceo de espacio público desde prot 590 hasta prot 540
  2. relleno de Material Subbase y piedra rajon desde el prot 528 hasta prot 489
  3. Pavimentación desde el prot 600 hasta el prot 565 carril izquierdo.
  4. Se le solicita a la Firma Contratista Cerramiento de tramos intervenidos y Señalizaciones adecuadas.

5. Se le solicita a la firma contratista, dotación de trabajadores como (guantes, casco, gafas de protección)

6. Se le solicita a la firma contratista limpieza de pavimento intervenidos y espacio público

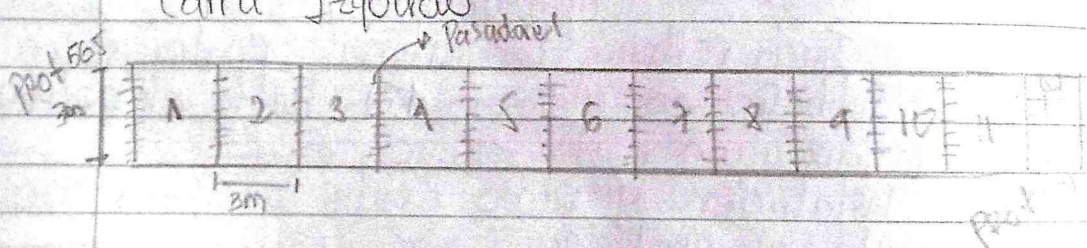
1. Pavimentación desde prot 565 hasta 527 carril izquierdo

2. Instalación y vaco de espacio público, prot 490 hasta prot 445 Carril derecho y izquierdo

3. Se le solicita a la firma contratista cerrar de vías intervenidas en obra

4. Se le solicita a la firma contratista recoger de escombros en obras.
5. Se le solicita a la firma contratista recoger material dejado en el prot 790 y prot 785 de la calle 950 y pared en lotes.
6. Se le solicita a la firma contratista arreglo de andenes quebrados y juntas no sellados.
7. Se le solicita a la firma contratista el arreglo de algunos tramos pavimentados por concreto.

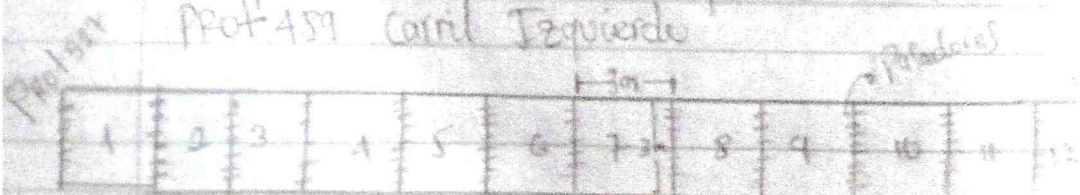
1. Corte y demolición de terraza desde el prot 175 hasta el prot 175 entre calle 4 y 5.
2. Instalación y vacio de curbe desde el prot 175 hasta el prot 175 carril derecho.
3. Pavimentación desde el prot 527 hasta el prot 489 Carril Izquierdo

4. Se le solicita a la firma contratista, limpieza por tramos intervenidos en obra.
5. Se le solicita a la firma contratista el arreglo de espacio público por (acabados, fisuras en anden) o \_\_\_\_\_
6. Se le solicita a firma contratista recoger material dejado en obra. Como escombros o material sobbase. o \_\_\_\_\_

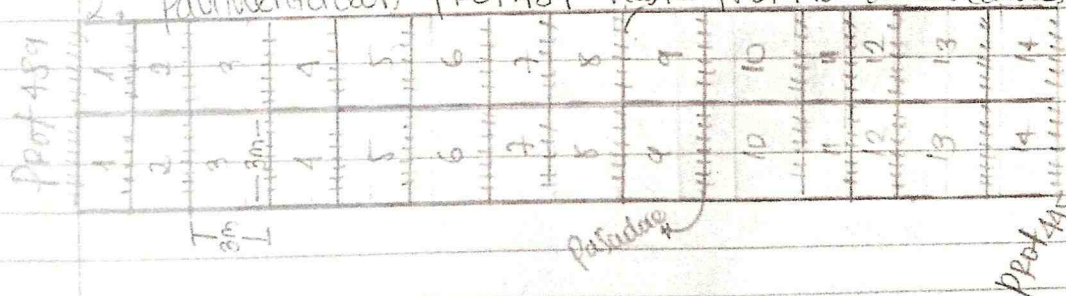
1. Instalación y vacéo de espacio público desde el prot 132 hasta prot 175 carril Izquierdo.
2. Pavimentación prot 489 hasta prot 445 ambos carriles

3. Se le solicita a la firma contratista recoger escombros de tramos intervenidos. o \_\_\_\_\_

4. Se le solicita a la firma contratista arreglo de espacio público por (acabado de concreto, fisuras en el concreto) o —
5. Se le solicita a la firma contratista Sellar juntos entre Sardineros y Pavimento como esta en diseño o especificaciones técnicas o —
6. Se le solicita a la firma contratista arreglo del acopio de la obra y material piedra rajón tiene demarcado Sobre tamaño con más de 50cm de tamaño. hasta 70cm y no lo estipula el diseño o la especificaciones técnicas
