FICHA TÉCNICA SOBRE EL ESTADO ACTUAL DEL ESPACIO PÚBLICO

| PROYECTO | CONSTRUCCIÓN CANALIZACIÓN DE CAUSES: QUEBRADA LA FLORA Y LA IGLESIA PARTE ALTA E INTERCEPTORES: LA FLORA II Y LA IGLESIA ALTA MUNICIPIO DE BUCARAMANGA | | |

# ACTA DE ENTORNO

Contrato No 69

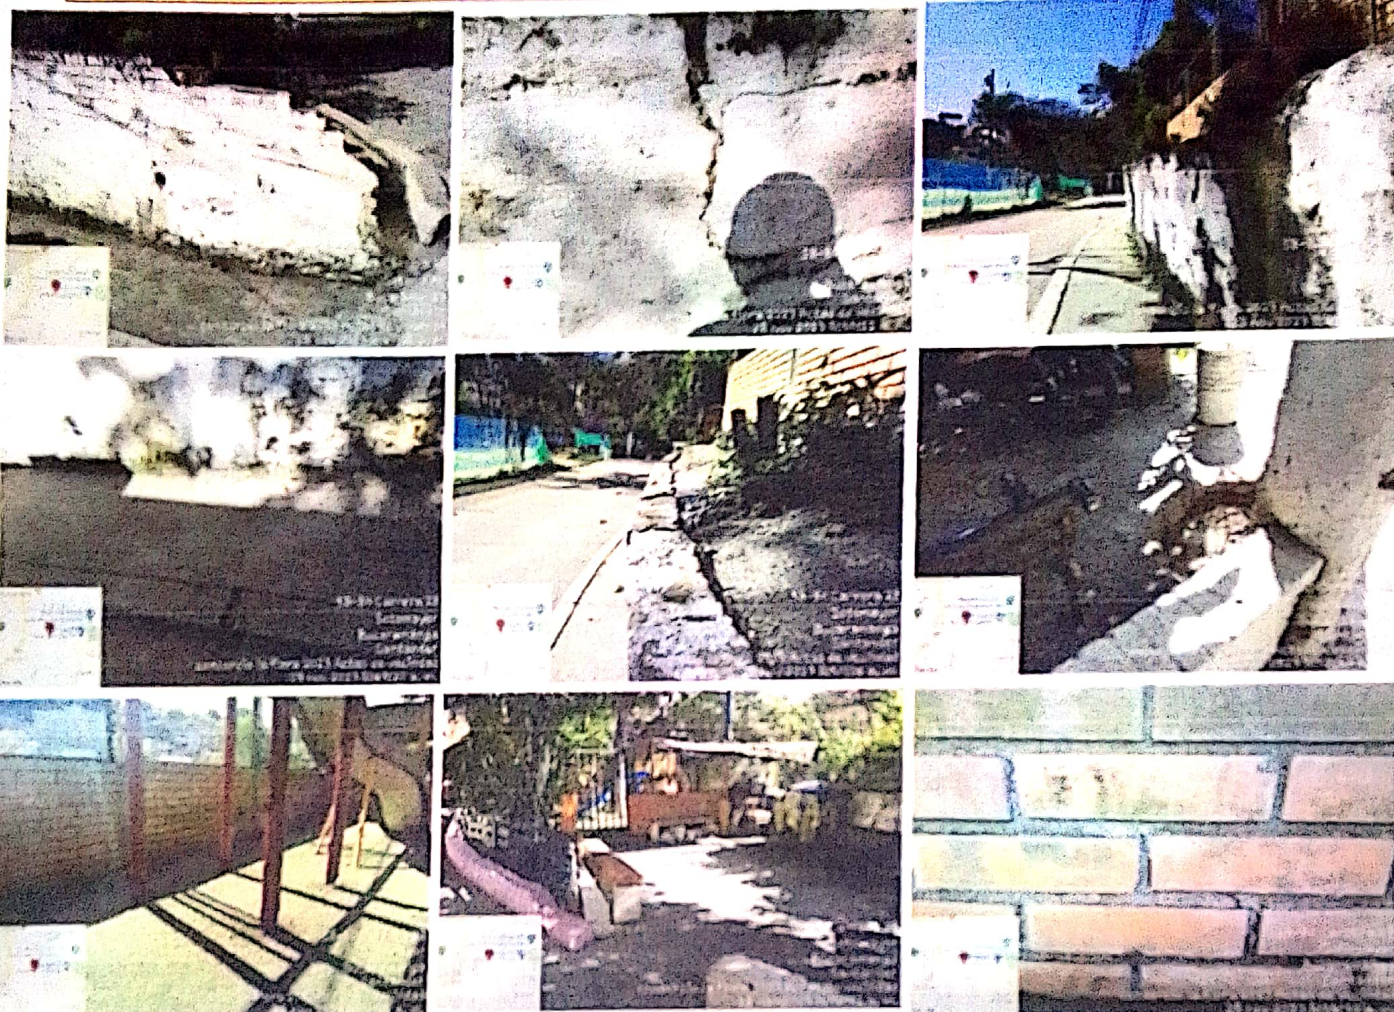
Acta de entorno seguimiento a porque infantil que se encuentra en la calle 73 con cara 28, el acta anterior que realizada en el mes de septiembre, los muros no se han visto afectados demás por el peso vehicular, continúan con las mismas afectaciones, con daño desplazamiento por la fuerza de empuje, debilitan con el muro y el sendero peatonal, fisuras, agrietamientos a nivel general del muro con la rampa que une el muro. Muro de cerramiento de porque continúa con fisuras evidenciadas en el acta anterior, muro de cerramiento del parque infantil en lo alto a la vista con fisuramiento en el muro lateral derecho, piso en pasto sintético, los elementos de los juegos afectados principalmente por corrosión en los postes, los elementos cuentan con 5 pes baladores, 1 tobogán, escalas metálicas con corrosión. el cerramiento se encuentran con rejilla metálica y esta deteriorada, piso del muro ex terior del parque que da a la carrera 28 tiene múltiples afectaciones por golpes, deterioro y fisuras.
