| | ACTA DE VECINDAD (FICHA TÉCNICA: ESTADO DE LA PROPIEDAD) | | | | | | | | | | | | |
| | CONTRATO DE OBRA No. 1675 de 2023 | | | | | | | | | | | | |
| | SUPERINTENDENCIA DE NOTARIADO Y REGISTRO | | | | | | | | | | | | |
| | OBJETO: CONTRATO DE OBRA No. 1675 DE 2023 (LIC 002 DE 2023) CONTRATAR POR EL SISTEMA DE PRECIOS UNITARIOS FIJOS SIN FORMULA DE AJUSTE A LAS OBRAS DE MANTENIMIENTO, ADECUACION Y MEJORAMIENTO DE INMUEBLES DONDE FUNCIONAN OFICINAS DE REGISTRO DE INSTRUMENTOS PUBLICOS A NIVEL NACIONAL DIVIDIDA EN AGRUPACIONES. | | | | | | | | | | | | |

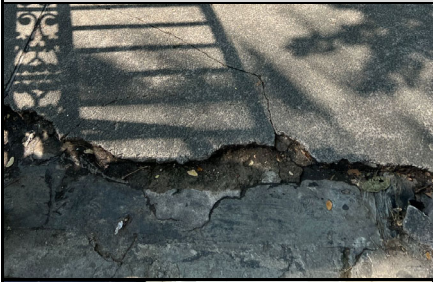
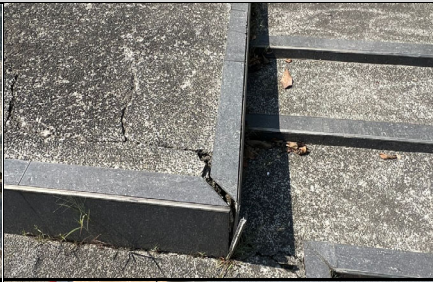
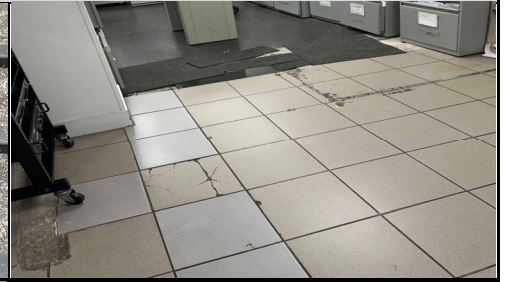
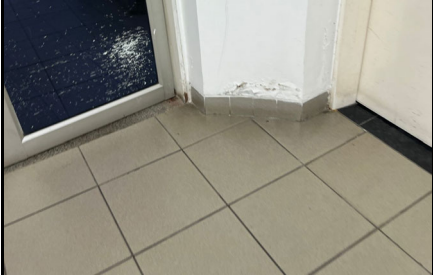
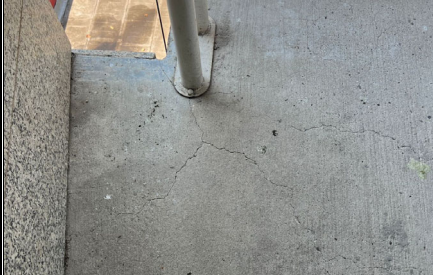
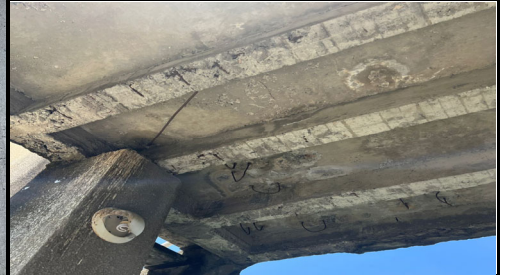
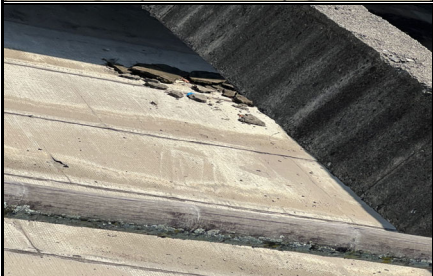
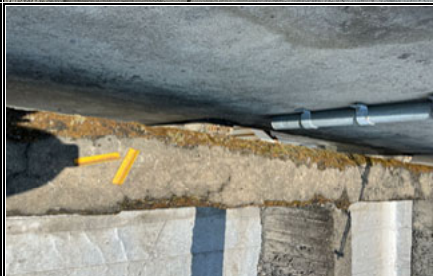
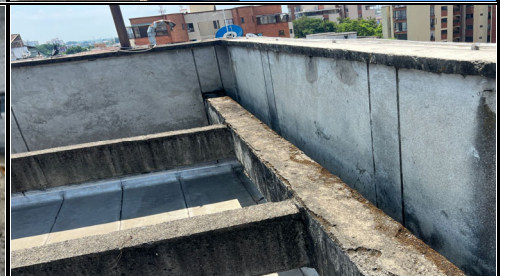
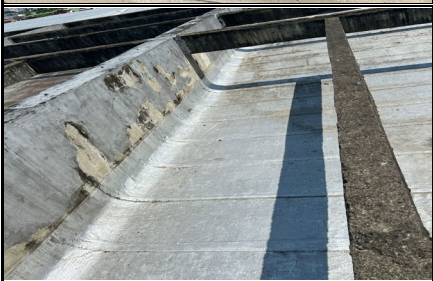
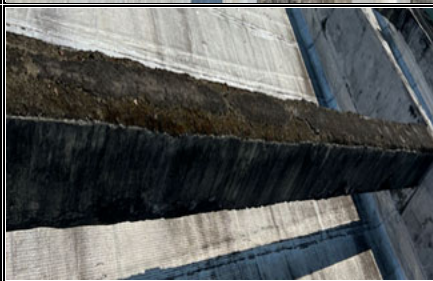
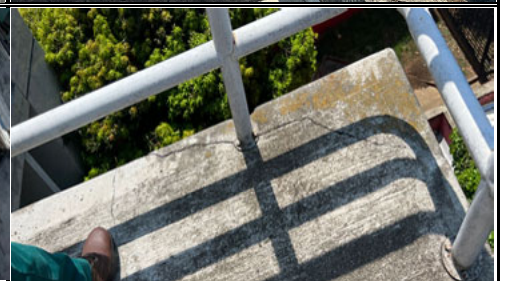
4. REGISTRO FOTOGRAFICO

| PISOS: Piso de afuera en mal estado, Baldosa en oficinas primer piso partidas, piso salida a azotea fisurado, piso de losa de cubierta deteriorado y con humedad | | | | ESCALERAS: escaleras internas en buen estado, escaleras de afuera con piso en mal estado | | | | FACHADA: pintura de alero de fachada descascarado | | | | | |
| OTROS: cielo raso descolgado en primer piso, Rejillas de sumideros de parqueadero en mal estado, Piezas de cielo raso faltantes, enchape de muro partido, baño de afuera en primer piso no funciona y el lavamanos tiene fuga de agua, el agua filtra por fuera de los sifones de la losa del piso de bombas y planita de circuito eléctrico, falla en circuito eléctrico de auditorio y regional | | | | | | | | | | | | | |
