| | ACTA DE VECCINDAD (FICHA TÉCNICA: ESTADO DE LA PROPIEDAD)<br>CONTRATO No 1674 de 2023<br>SUPERINTENDENCIA DE NOTARIADO Y REGISTRO | | | | | | | | | | | |
| OBJETO DEL CONTRATO: CONTRATO DE OBRA No. 1674 DE 2023 (LIC 002 DE 2023) CONTRATAR POR EL SISTEMA DE PRECIOS UNITARIOS FUOS SIN FORMULA DE AJUSTE A LAS OBRAS DE MANTENIMIENTO, ADECUACION Y MEJORAMIENTO DE INMUEBLES DONDE FUNCIONAN OFICINAS DE REGISTRO DE INSTRUMENTOS PUBLICOS A NIVEL NACIONAL DIVIDIDA EN AGRUPACIONES. | | | | | | | | | | | | |
| CONTRATISTA: SOLUCIONES INTEGRALES UNION SAS | | | | | REGISTRO No. | | 1 | | | | | |

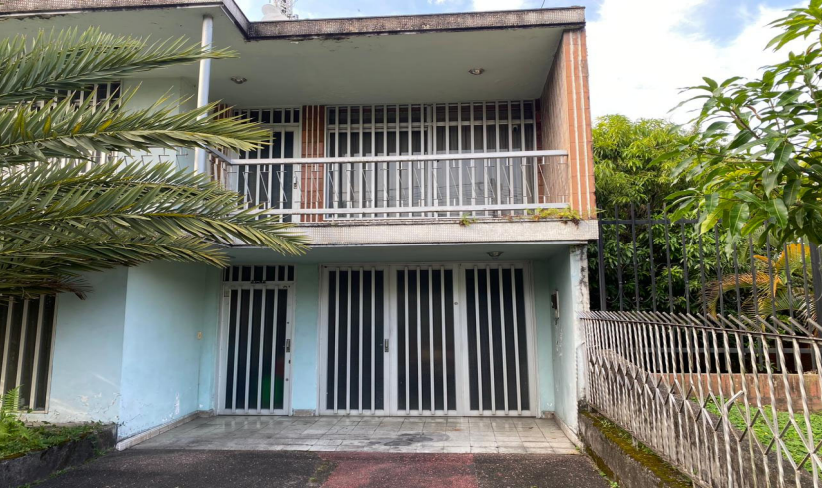
| ESTRUCTURA:<br>La estructura se encuentra en deteriorada | | | PUERTAS:<br>Las puertas se observan en regular estado, sucias y desajustadas | | | MUROS:<br>Los muros están con humedades por la intemperie y pintura en mal estado. | | | | | | |
