| | ACTA DE VECINDAD (FICHA TÉCNICA: ESTADO DE LA PROPIEDAD) | | | | | | | | | | | | | | | | | | | |
| | CONTRATO DE OBRA No. 1674 de 2023 | | | | | | | | | | | | | | | | | | | |
| | SUPERINTENDENCIA DE NOTARIADO Y REGISTRO | | | | | | | | | | | | | | | | | | | |
| OBJETO: CONTRATO DE OBRA No. 1675 de 2023 (LIC 002 de 2023) CONTRATAR POR EL SISTEMA DE PRECIOS UNITARIOS FIJOS SIN FORMULA DE AJUSTE A LAS OBRAS DE MANTENIMIENTO, ADECUACION Y MEJORAMIENTO DE INMUEBLES DONDE FUNCIONAN OFICINAS DE REGISTRO DE INSTRUMENTOS PÚBLICOS A NIVEL NACIONAL DIVIDIDA EN AGRUPACIONES. | | | | | | | | | | | | | | | | | | | | |

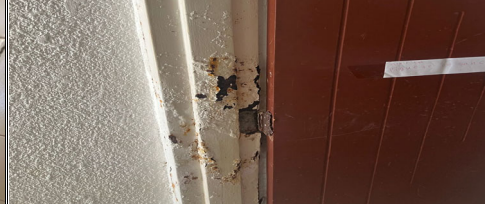
| ESTRUCTURA: | | | | PUERTAS: Corrosión en el marco de la puerta del baño de los hombres | | | | MUROS: . Se presenta grieta en muro de archivo, debajo del aire acondicionado y pasa al otro lado del muro. (Se adjunta foto) | | | | | | | | | | | | |

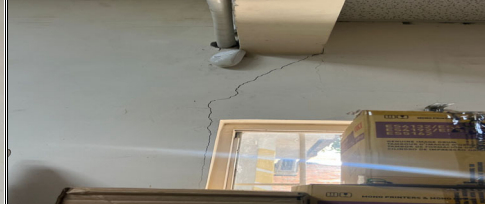
| HUMEDADES: se presenta en cieloraso, en ventanas, en muro, en marco de puerta del baño de hombres | | | | CUBIERTA: | | | | VENTANAS: la parte metálica presenta corrosión, hay humedad y falta de mantenimiento, el vidrio de la ventana que da a la parte trasera esta roto( se adjunta foto) | | | | | | | | | | | | |
