**PN DIEPO SA MC 002 2023**

**DIRECCION DE EDUCACION POLICIAL - DIEPO**

**INFORME TECNICA FINAL**

**CONTRATO DE OBRA PN-DIEPO Nro. 80-6-10083-23**

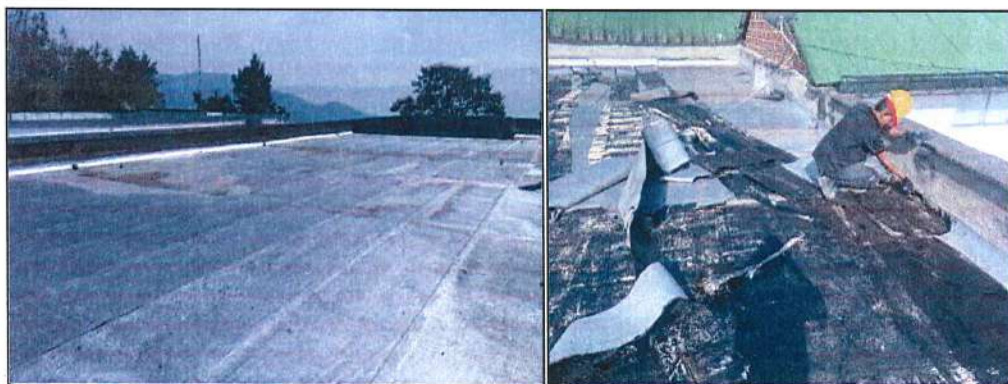
**Imagen 5.** Desmonte de manto asfáltico existente.

La intervención inicio con el desmonte del manto asfáltico existente y su disposición de retiro. Se instalo un mortero impermeabilizado de aproximadamente 8 cm de espesor, se realizó curado del mismo y se instaló manto asfáltico para sellar y ampliar la protección ante filtraciones de agua. Posteriormente se realizó instalación de estuco y pintura tanto interior (debajo de la placa) como exterior para reparar todas las imperfecciones ocasionadas por la humedad que tenía la placa y de esta forma recuperar esos espacios y mejorar el acabado. Para finalizar se intervinieron algunos bajantes de agua lluvia en deterioro que adicionalmente ayudaban a la filtración de agua.

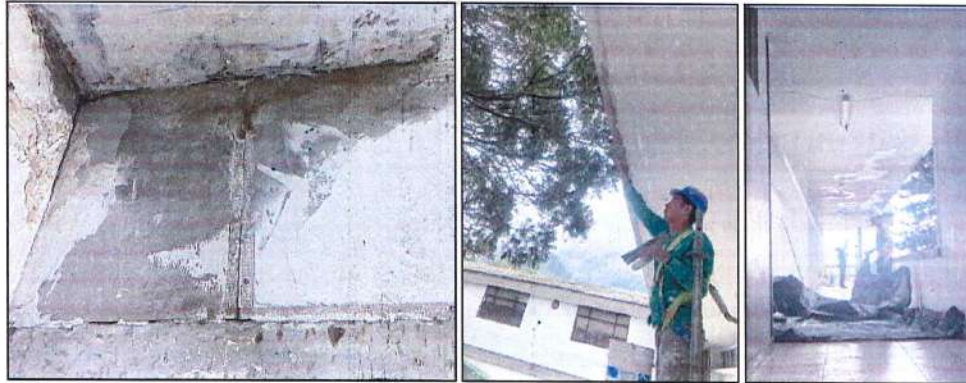
**Imagen 8.** adecuación de áreas afectadas por humedad en placa existentes.

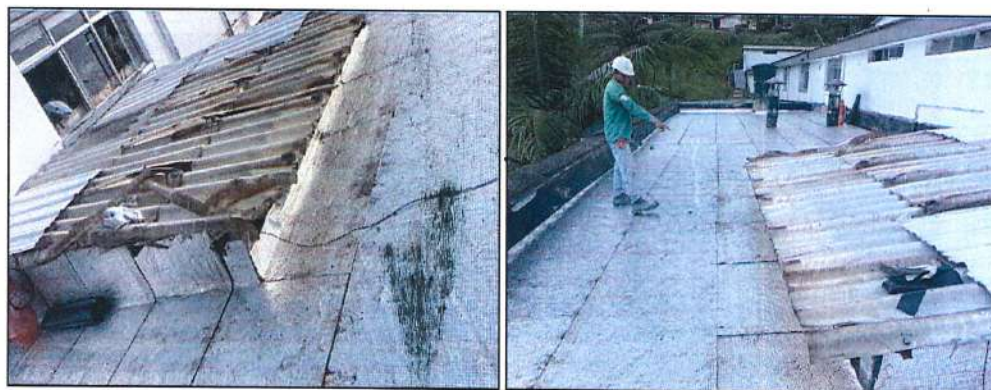
**Imagen 24.** Cubierta en PVC existente en mal estado.

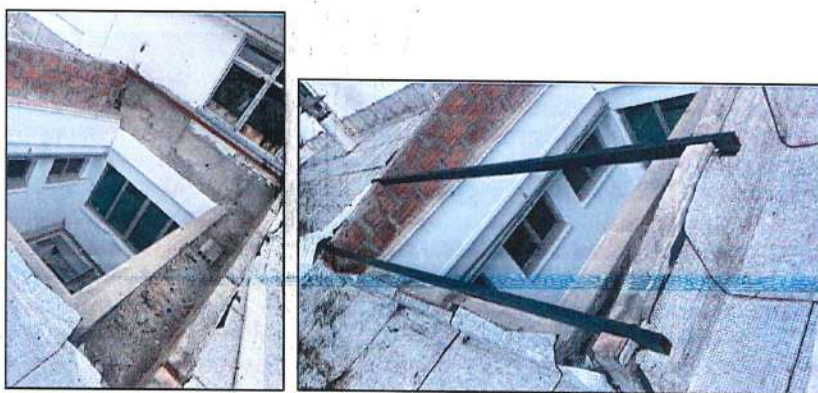
**Imagen 25.** Desmonte de cubierta existente e instalación de estructura metálica de cubierta.

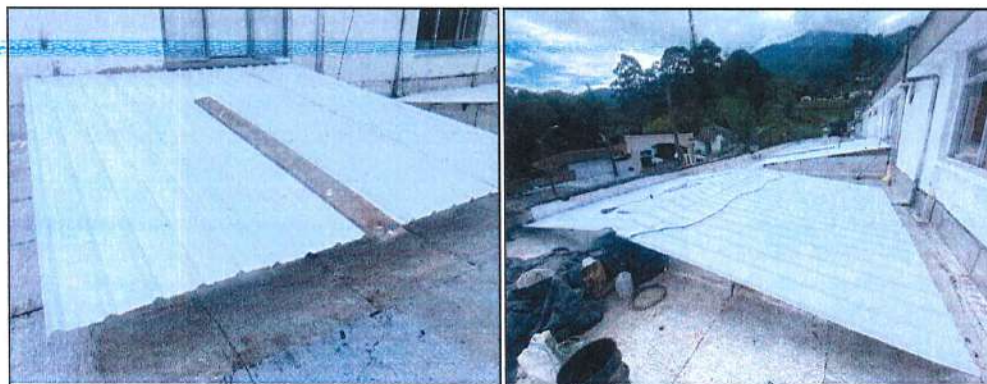
**Imagen 26.** Instalación de cubierta en PVC.

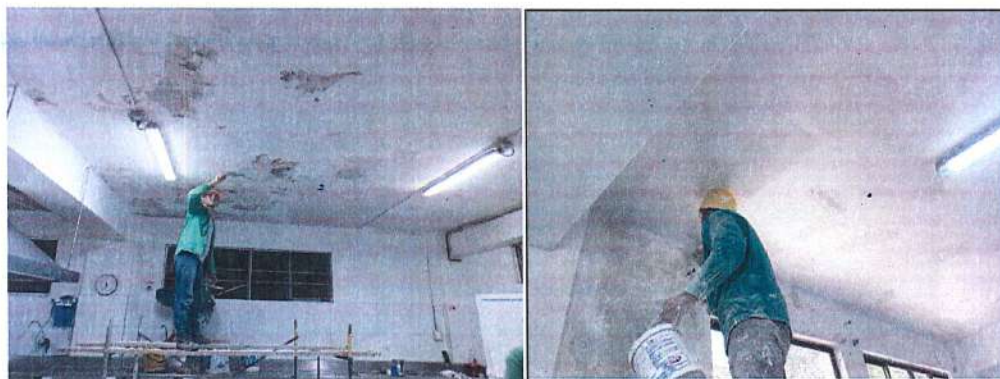
**Imagen 27.** Raspado de placa humedad, limpieza y aplicación de estuco.

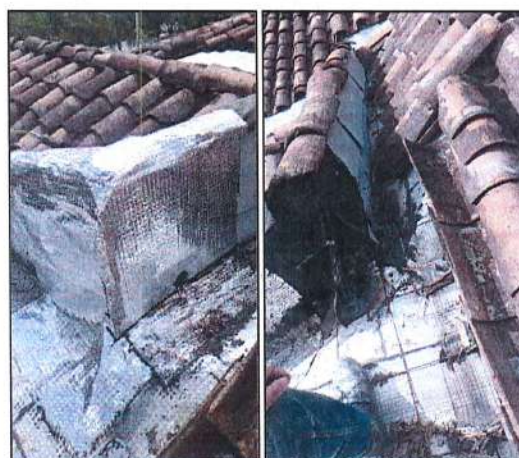
**Imagen 40.** Impermeabilización de canal en concreto, bajantes en cubierta por humedades.

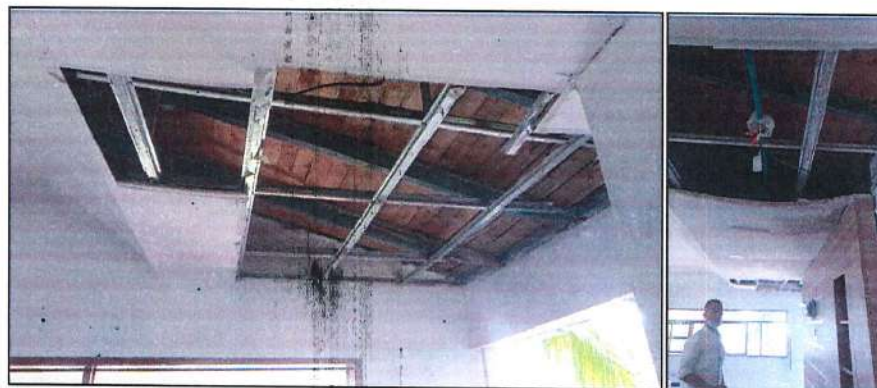
**Imagen 41.** Desmonte de cielo raso en drywall afectado por humedad.

En el área se localiza humedad que afecta internamente salón de reuniones cada vez que llueve y deteriora en cielo raso y muros. Se identifica causa de la humedad, se impermeabiliza y se realiza reposición de cielo raso en drywall, instalación de estuco y pintura interna de salón. Finalmente se limpia y asea el área.

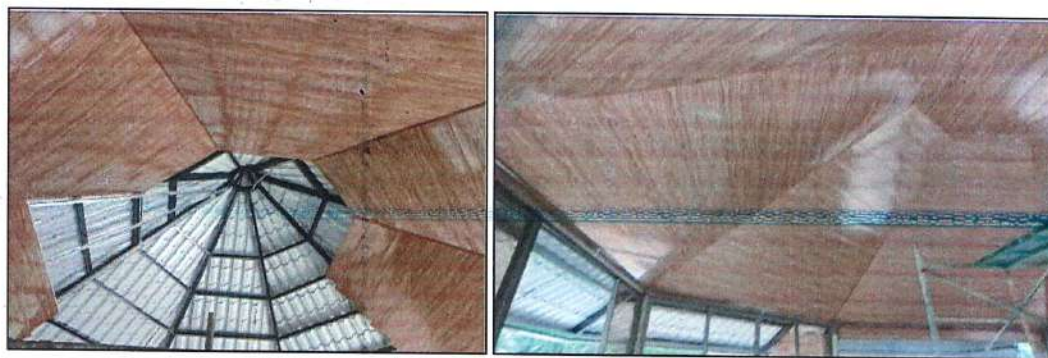
**Imagen 75.** Instalación de cielo raso en PVC - Estero. Diseño en profundidad.

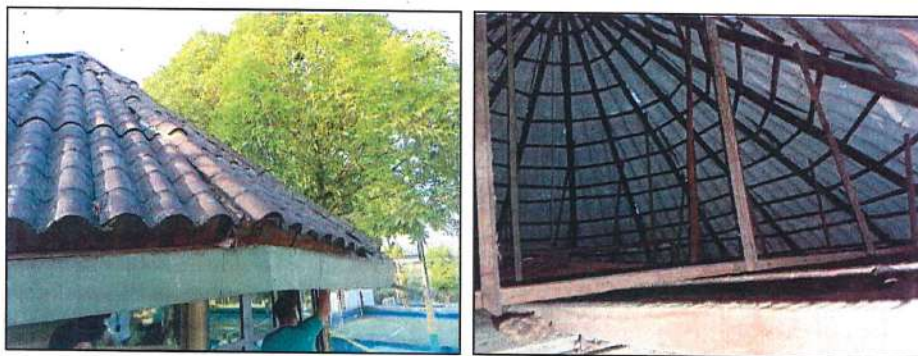
**Imagen 76.** Cubierta y estructura de cubierta en madera.

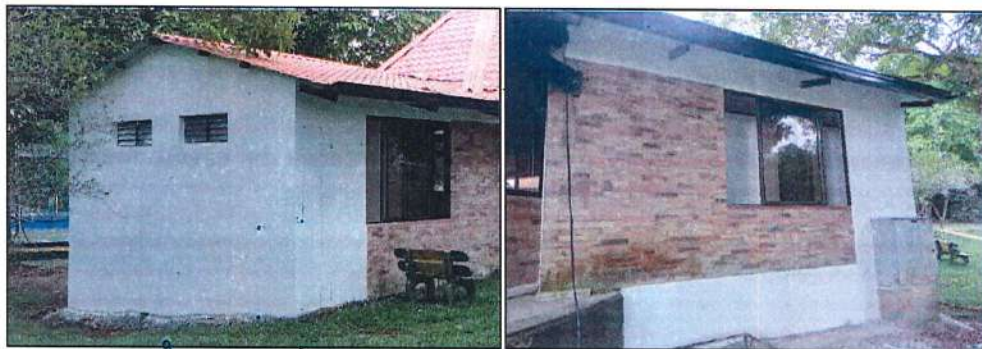
**Imagen 81.** Adecuación de muros externos, impermeabilización y pintura exterior.

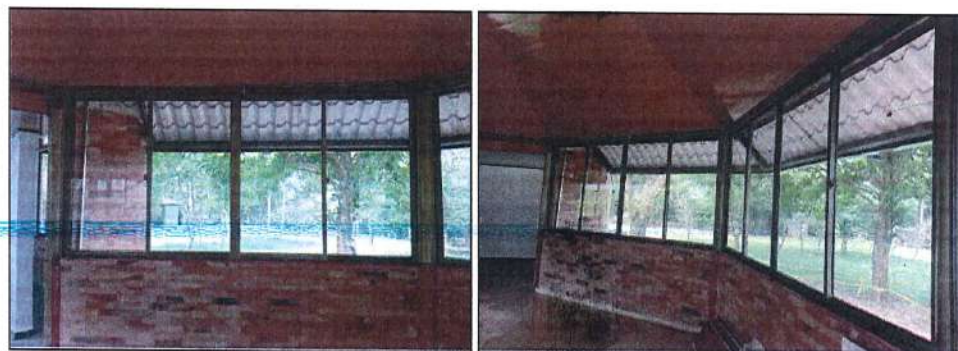
**Imagen 83.** Instalación de ventanas corredizas en aluminio - Estéreo.

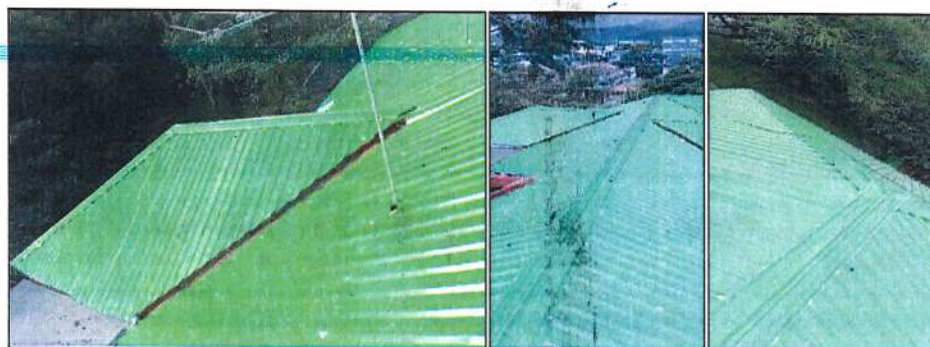
**Imagen 85.** Instalación de cubierta galvanizada y caballetes.

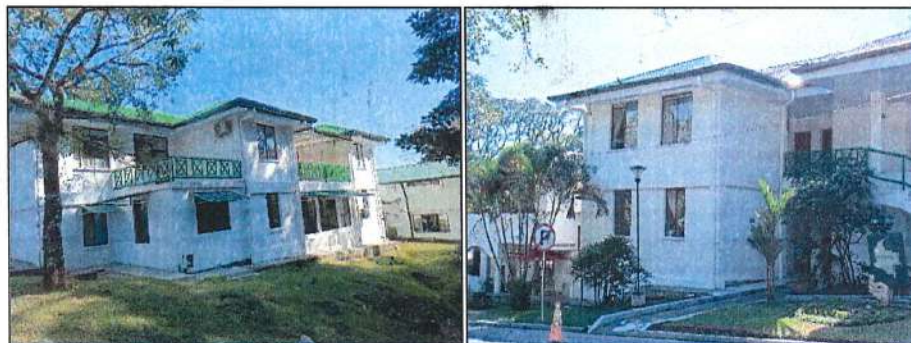
**Imagen 89.** Instalación de canal galvanizado y fachada casino de suboficiales.

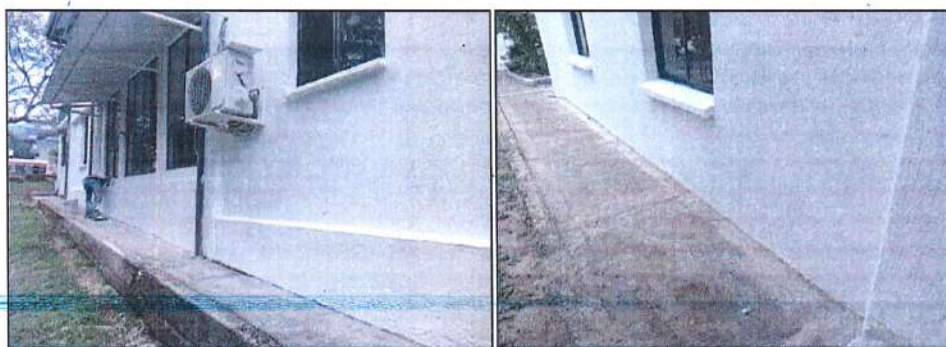
**Imagen 90.** Mantenimiento de fachada, incluye pintura exterior de alta resistencia.

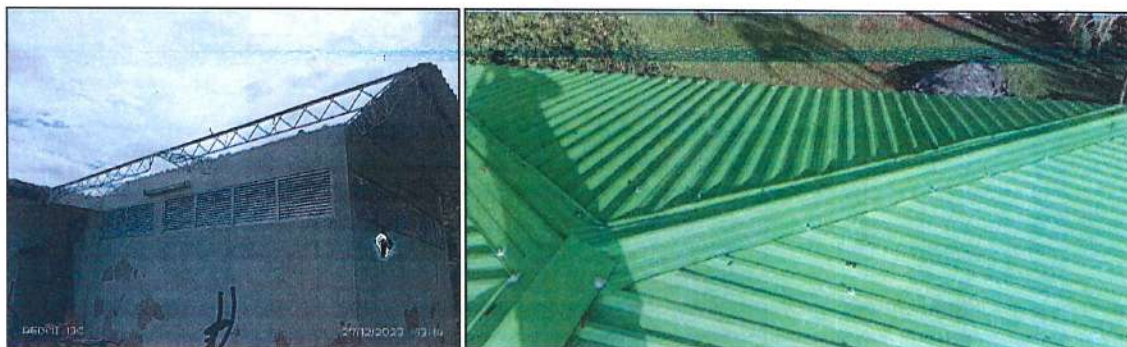
**Imagen 92.** Desmonte e instalación de cubierta galvanizada.

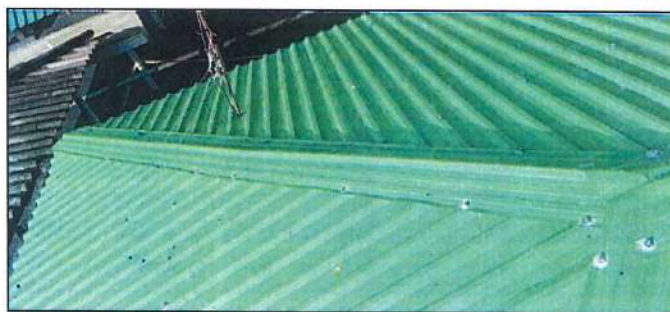
**Imagen 93.** Instalación de caballetes galvanizados prepintados.

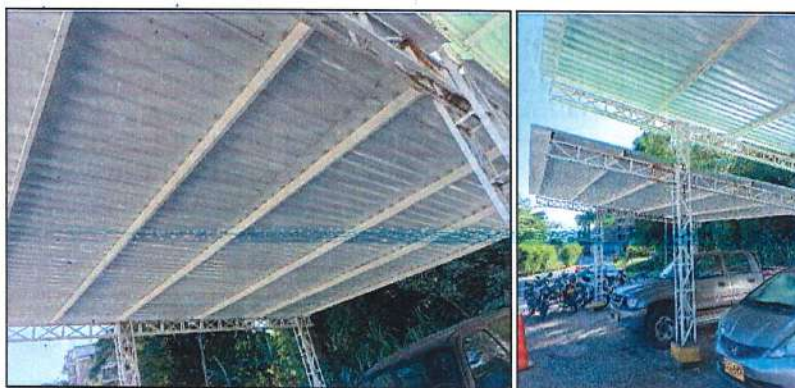
**Imagen 99.** Instalación de estructura metálica para cubierta e instalación de cubierta arquitectónica prepintada – Hangar parqueadero.

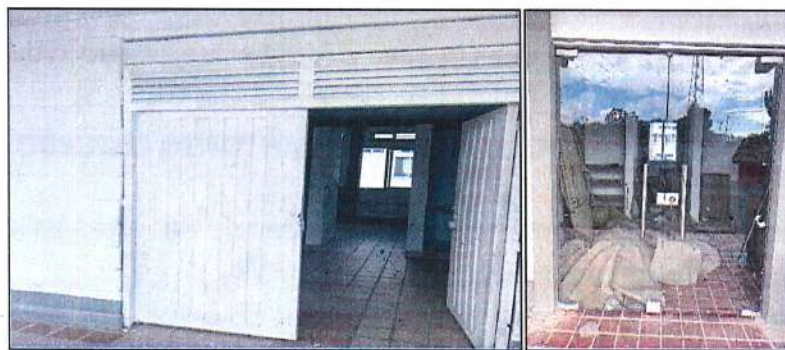
**Imagen 102.** Instalación de puerta principal del alojamiento.

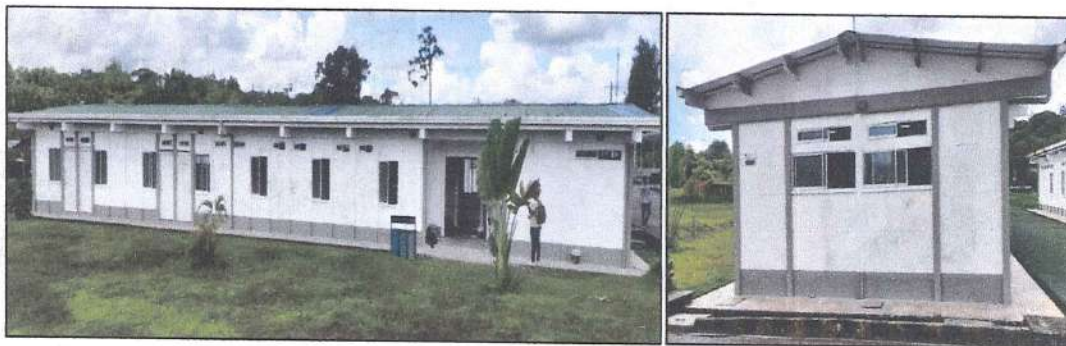
**Imagen 105.** Adecuación de fachadas. Pintura exterior de alta resistencia.

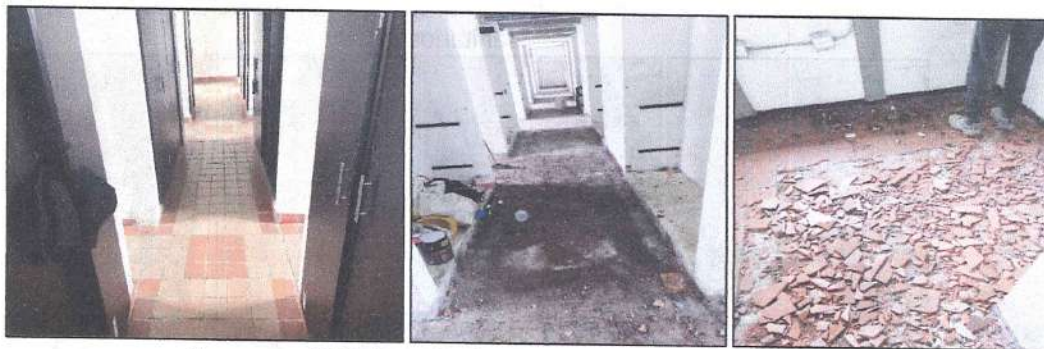
**Imagen 106.** Demolición de piso existente Alojamiento 5.

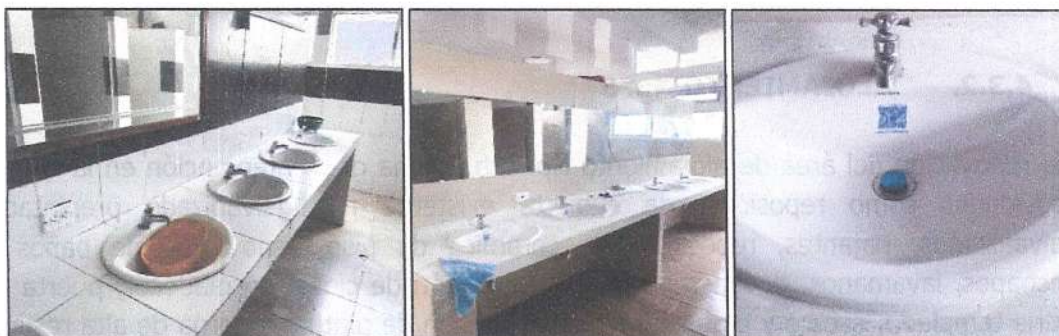
**Imagen 108.** Acabado de baño zona de lavamanos.

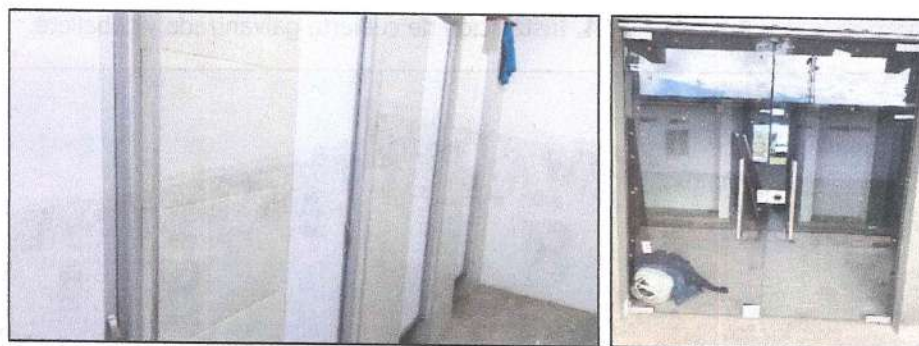
**Imagen 111.** instalación de puerta principal del alojamiento.

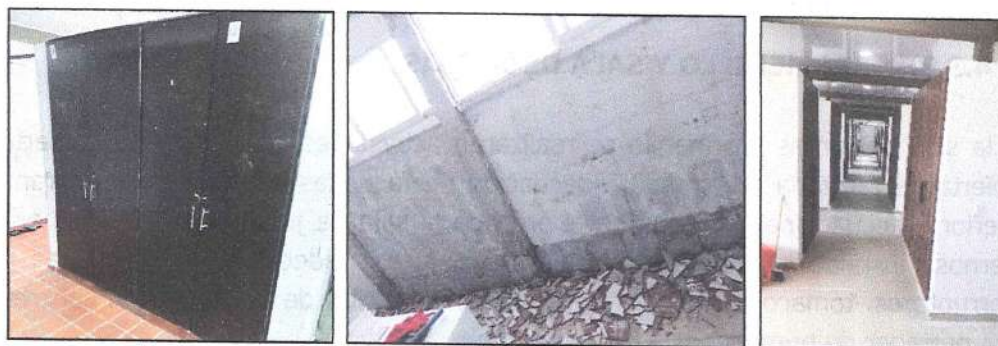
**Imagen 112.** Adecuación de alojamiento, instalación de closet.

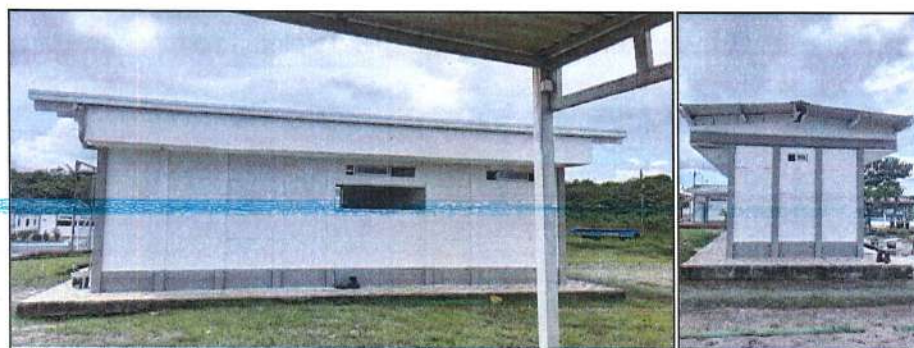
**Imagen 123.** Aplicación de pintura exterior de alta resistencia.
