**ASUNTO:** Solicitud de posible declaratoria de Calamidad Pública del servicio de acueducto del municipio de Yopal, en virtud al alto riesgo, en que se encuentra la infraestructura física del sistema de producción de agua potable. Debido a la amenaza por avenidas torrenciales y crecientes súbitas de gran impacto, causados por el río Cravo Sur en inmediaciones de la Bocatoma, Aducción, Purgas, y PTAP Definitiva de la Empresa de Acueducto, Alcantarillado y Aseo de Yopal E.I.C.E. E.S.P – EAAAY EICE ESP

| <b>TITULO:</b> | INFORME AFECTACIÓN POR AVENIDAS TORRENCIALES - CRECIENTES SÚBITAS DEL RIO CRAVO SUR A LAS INSTALACIONES DEL SISTEMA DE TRATAMIENTO DE AGUA POTABLE DEL MUNICIPIO DE YOPAL- DESDE EL PASO ELEVADO EL VIEJO- BOCATOMA- LINEA DE ADUCCIÓN-PURGAS Y SISTEMAS DE TRATAMIENTO (PTAP DEFINITIVA) | |
| <b>FECHA:</b> | 16 DE FEBRERO DE 2024 | |

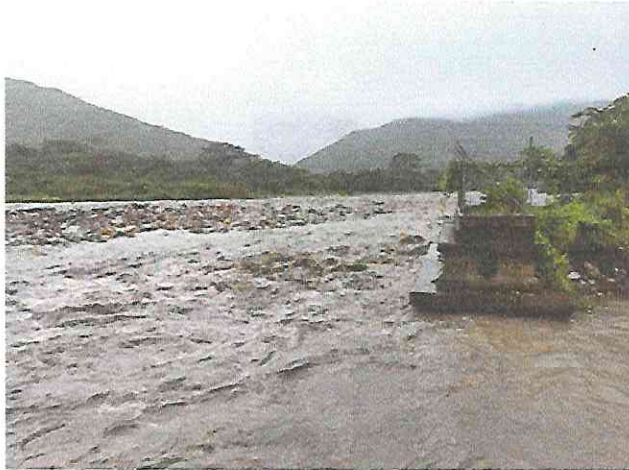
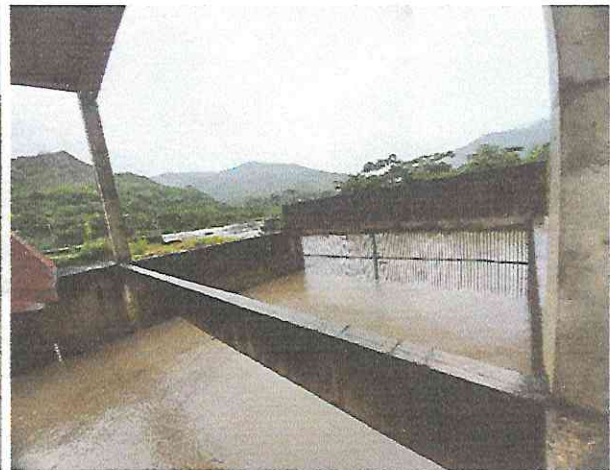
Para el día **14 de julio de 2023**, las fuertes lluvias, provocan colmatación de sedimentos y material de arrastre, por lo tanto, se procede a suspender el servicio de agua al sistema de tratamiento de la PTAP Definitiva.

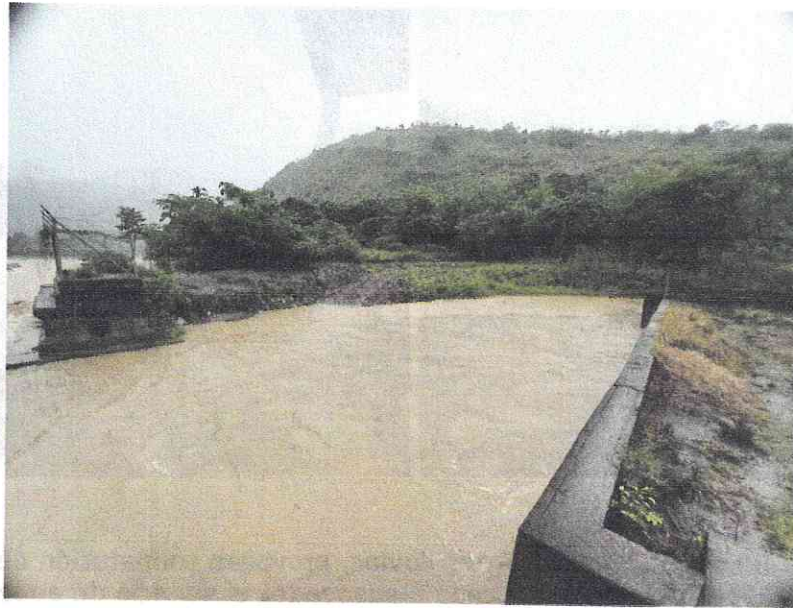
Para el **19 de julio de 2023**, se suspende la distribución de agua desde el sistema de tratamiento de la PTAP Definitiva, por las fuertes lluvias, crecientes súbitas y turbiedades superiores a 3000 NTU.

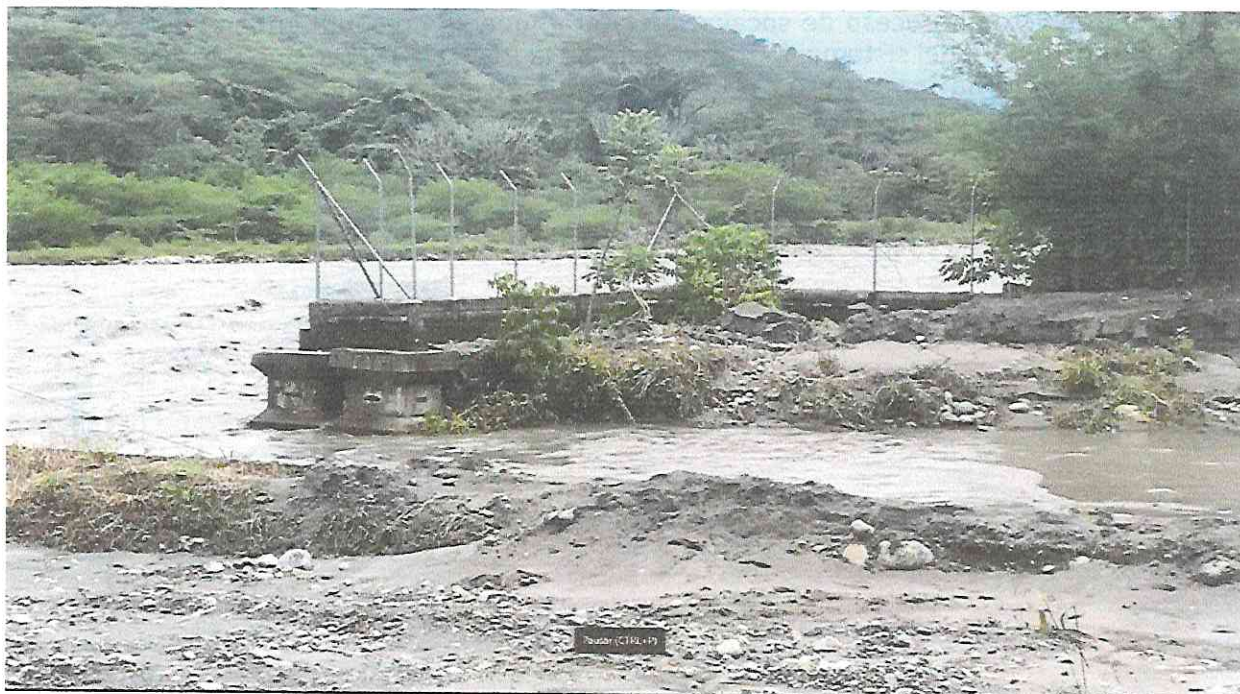
El Día **26 de julio de 2023**, se presenta nuevamente suspensión de agua desde la bocatoma al sistema de tratamiento de la PTAP Definitiva.

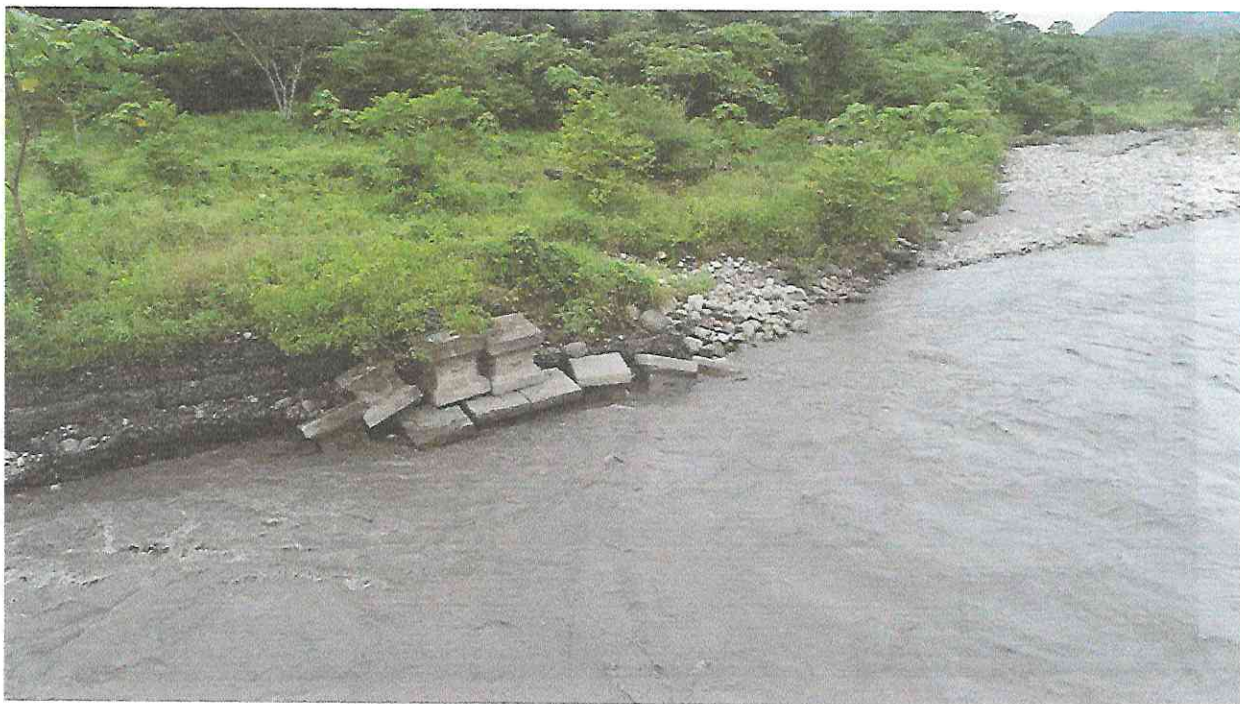
bocatoma, los cuales aumentaron su porcentaje de inclinación, como se observa a continuación, ya que la fuerza del río golpeo esta infraestructura, viéndose afectada, por eso ponemos ante ustedes los daños de estos fenómenos, ya que otra circunstancia ocasionaría que se fracturara o en su defecto se tenga pérdida de esta infraestructura.

Aun cuando las condiciones físicas y estructurales de los bienes expuestos inciden en resistencia ante el fenómeno amenazante, de todas maneras, ante la ocurrencia de un fenómeno de esta magnitud no se descarta que hasta los bienes de mayor residencia física se puedan ver afectados, teniendo por su puesto en cuenta que los bienes con características de resistencia débil serán los directamente involucrados en los impactos adversos que se puedan generarse.

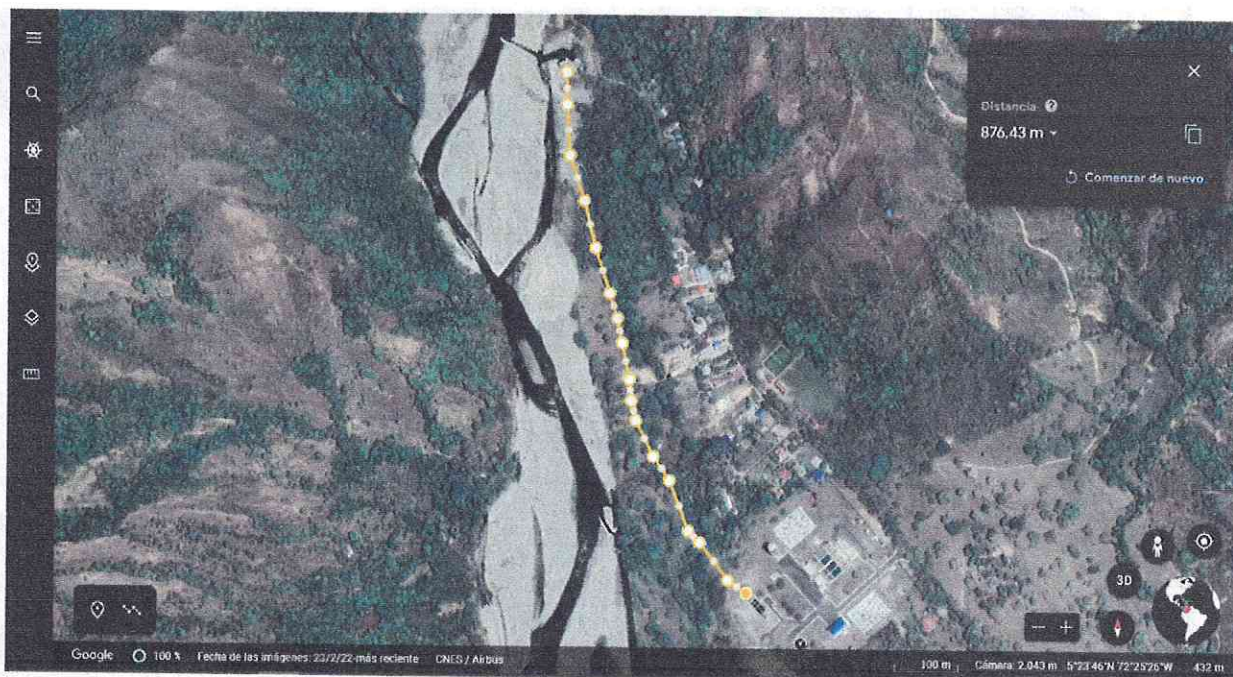
En esta visita, se observó que en algunos predios la berma del río, ya se aproxima a la tubería de aducción, separándose aproximadamente 10 a 15 m, como se observa en el siguiente registro fotográfico, donde es evidente, la remoción de material, ya que los puntos críticos se encuentran ubicados en la terraza aluvial, teniendo en este caso el Río Cravo sur, el cual se caracteriza por tener un cauce de tipo trenzado, y el cual lleva permanentemente el transporte y depósito de sedimentos, que lo que se incurre es, en un alto riesgo sobre las riberas del río.

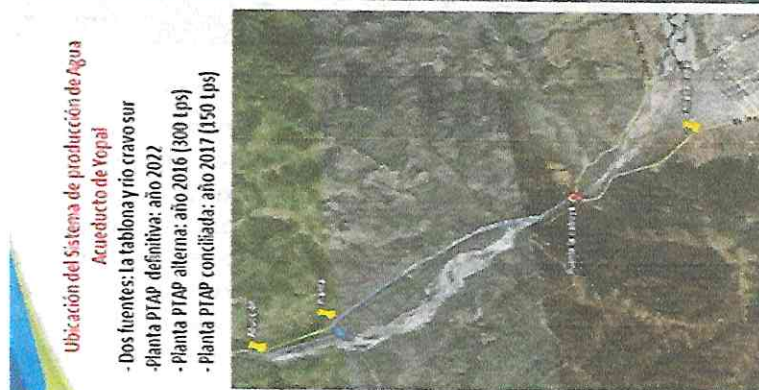
**Agosto 2022:**  
El río se ubica a 130 metros del cerramiento de la PTAP Definitiva

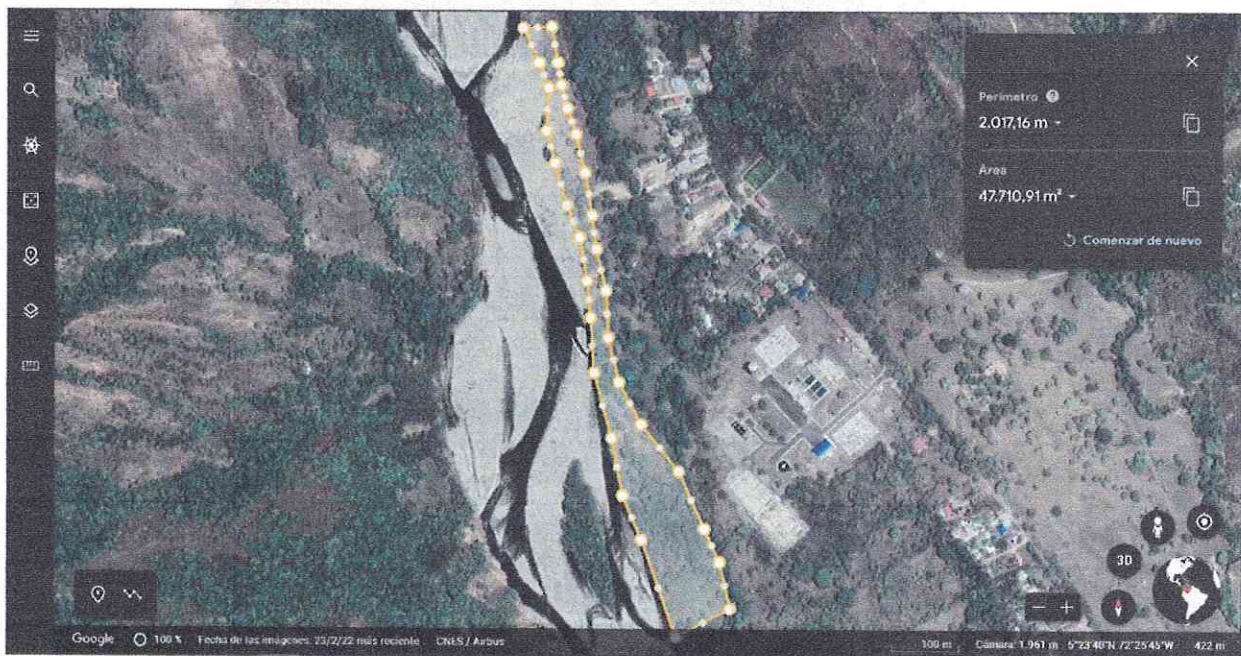
El fenómeno de socavación se ha convertido en un evento natural difícil de predecir y cuantificar. La incidencia de la Socavación sobre las estructuras, para nosotros como empresa prestadora de servicio públicos- EAAAY, se convierte en un alto riesgo para los elementos que componen la subestructura de los mismos, en estos casos columnas, estribos, Templetes, etc., riesgo que podría tener efectos importantes de tipo económico y ambiental, incluso la pérdida de vidas humanas, lo que hace que la pendiente del fondo del río no es uniforme, presentando sobre saltos a lo largo del perfil, el cauce de un río varía considerablemente en lapsos cortos de tiempo, el flujo no siempre es paralelo debido a las irregularidades de la sección y del alineamiento, así como la presencia de obstáculos en el lecho del río, el alineamiento de un río Cravo sur y sus características pueden cambiar radicalmente con los cambios de nivel, especialmente cuando éste excede los niveles de alarma con referencia a la altura de lámina del río.

**Afectaciones consideradas a lo largo de la infraestructura del sistema de acueducto como es la bocatoma, línea de aducción, PTAP Definitiva, aproximadamente con una afectación de 1250 m, de los cuales solo se encuentra en protección de poliedros 320 m y de estos 320 m, se encuentran afectados alrededor de 150 m por colapso de la infraestructura como se observa en los registros anteriores, de igual manera no se cuenta con ningún tipo de protección desde la bocatoma hasta el paso elevado el viejo, lo que implicaría que el río Cravo sur, con sus condiciones de velocidad y capacidad de arrastre pueda ingresar por un costado de la infraestructura de la bocatoma y conminar a que esta estructura pueda quedar aislada y con afectaciones de la línea de aducción.**
