| | | <b>INFORME DE VISITA DE MANTENIMIENTO<br/>CORRECTIVO</b> | |
| Formato | INF-01 | Localidad | <b>SAN JOSE TIMBIQUÍ (CAUCA)</b> |
| Informe # | IPSE - 337-2023-04 | Fecha | Febrero 29 de 2024 |

**INFORME DE VISITA DE MANTENIMIENTO CORRECTIVO EN LA LOCALIDAD  
SAN JOSE (TIMBIQUÍ - CAUCA)**

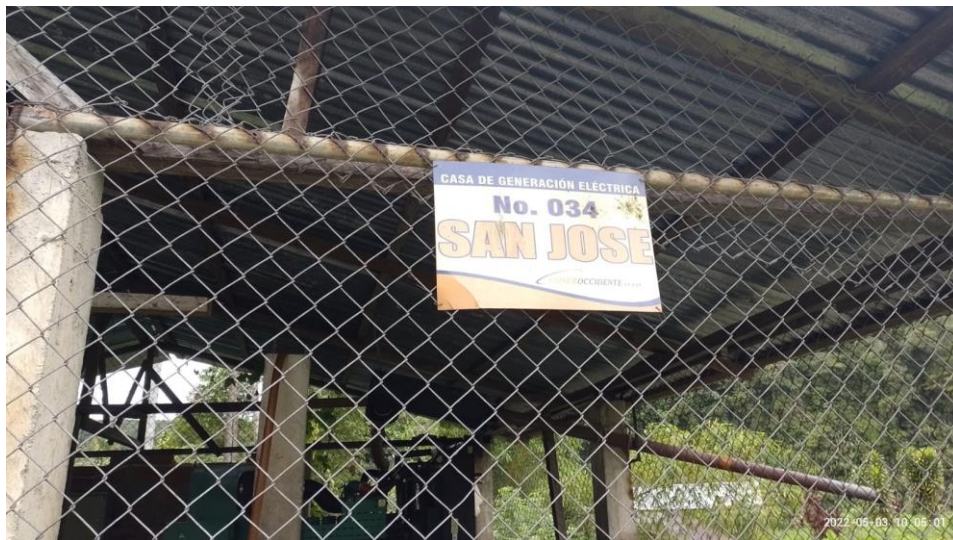
La planta de generación se encuentra ubicada dentro del casco urbano del corregimiento, las instalaciones son en estructura es en ladrillo, concreto y con techo en teja de zinc.

Imagen No 2 instalación física planta de generación

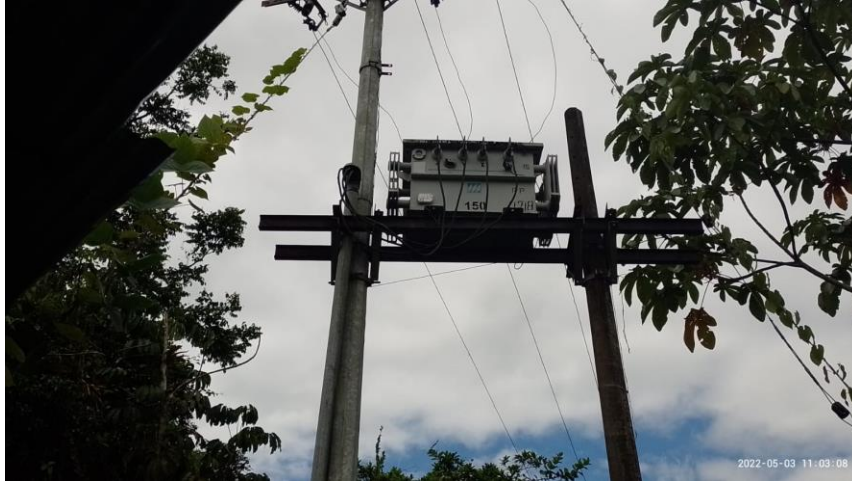
En la localidad se encuentra instalado un transformador de potencia marca Magnetrón de 150 kVA

Imagen No 5 Transformador de potencia

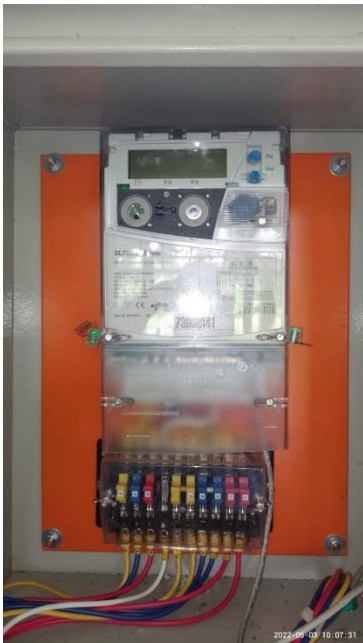
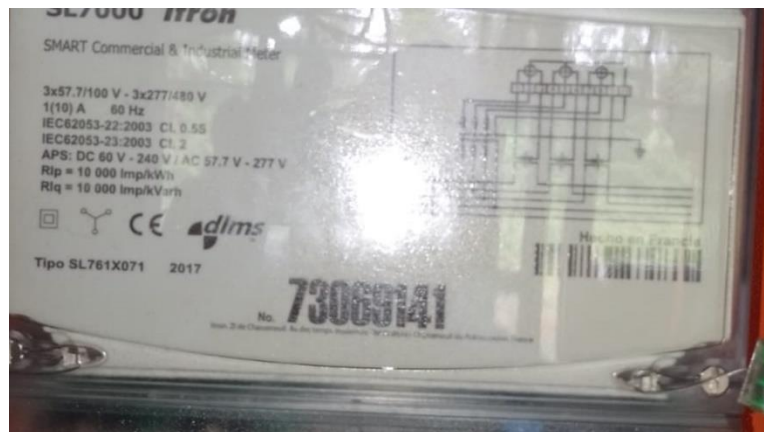
Se encontró instalado un medidor marca ITRON SL7000 con serial 73069141 en la celda de medida con su respectivo bloque de prueba.

Imagen No 6 Medidor

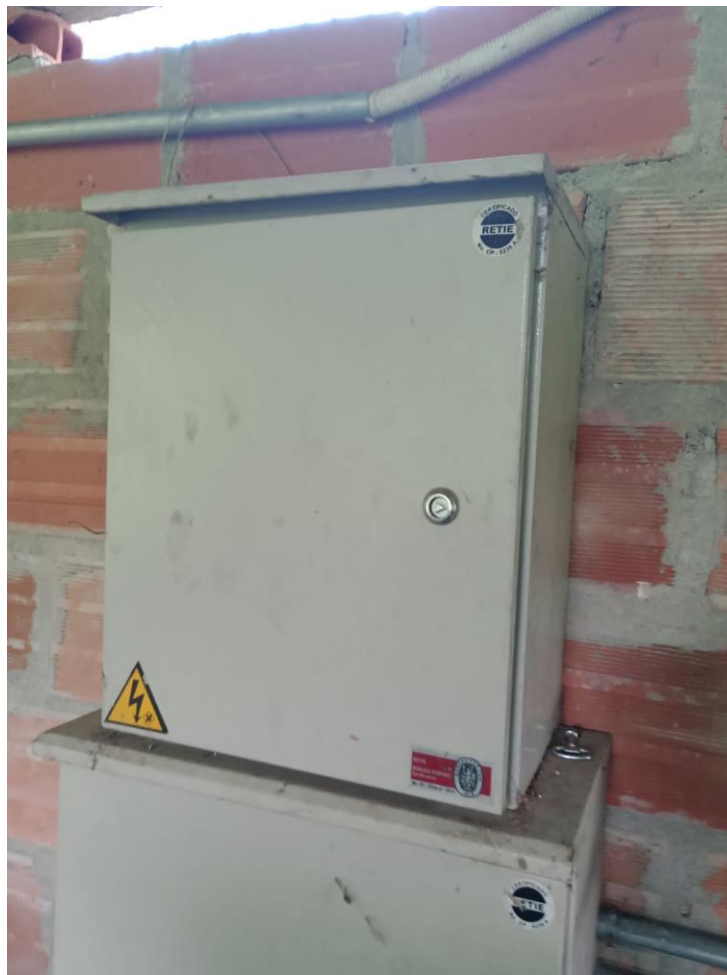
Imagen No 7 Gabinete de TC's
