## **AVALUO CON FINES CONTABLES PREDIO ICA TIBAITATA**

Diciembre 2016

# **AVALÚO CON FINES CONTABLES DEL PREDIO CENTRO DE INVESTIGACION TIBAITATA**

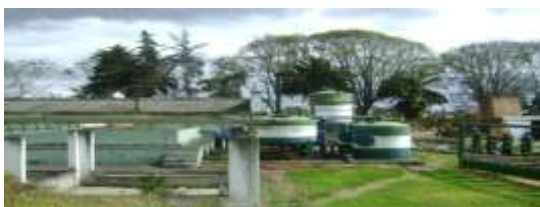
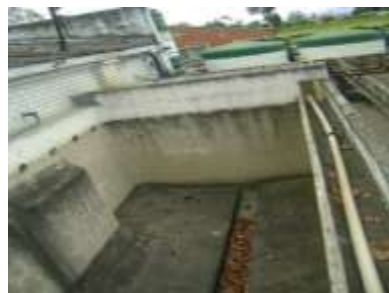
**B. Tanque de sedimentación**

En concreto sin uso. En buen estado

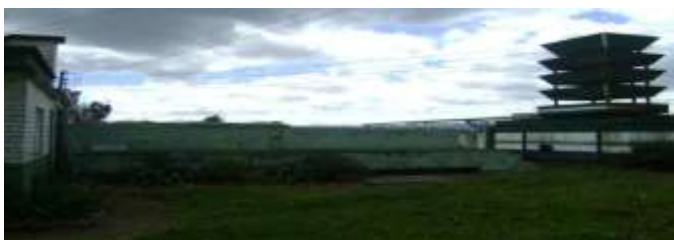
**C. Planta de Oxidación Sistema en láminas metálicas sin uso. En regular estado**

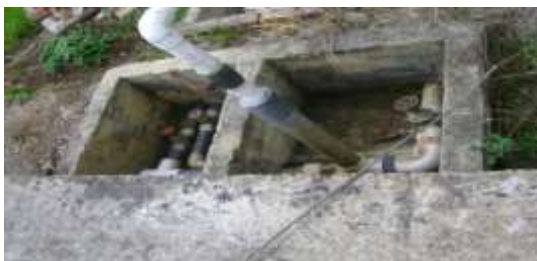
**Tanque**

En concreto, internamente con enchape en baldosa de cerámica 100% en uso en buen estado.

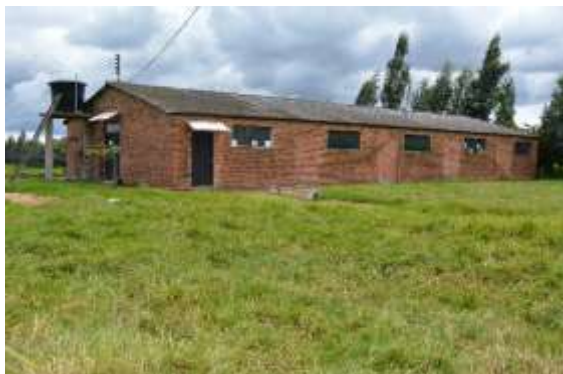
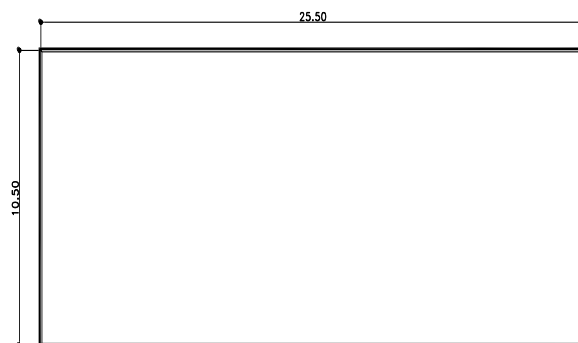
| GALPON CLINICA LECHERIA<br>HOY PARÁSITOLOGIA | | | | |

| GALPON CLINICA LECHERIA<br>HOY PARÁSITOLOGIA | | | | |
|---|---|---|---|---|
| CIELO RASO | En malla y pañete con fisuras. Tela polisombra. | | x | |
| VENTANAS | Exterior: Marcos en ángulo de hierro y vidrio con reja.<br>Interior: Marcos metálicos y vidrio. | | x | |
| PISO | Concreto afinado. | | x | |
| CALIFICACION SEGÚN HEIDECKE: 3.5 | | COEFICIENTE: | | |

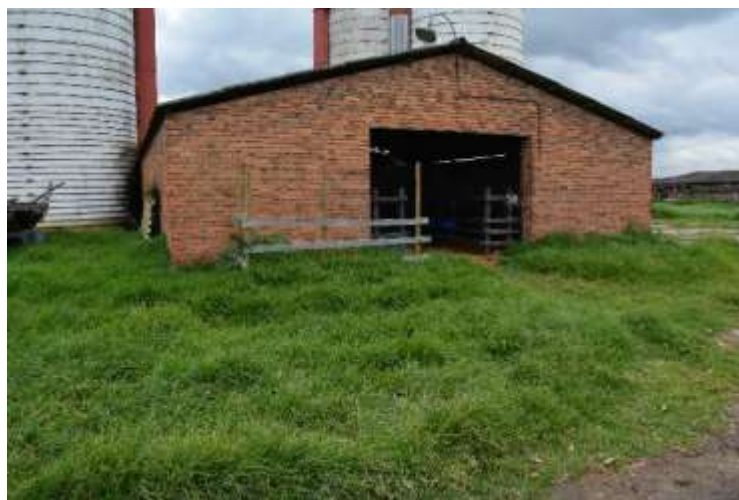
| ESTABLOS, CONCENTRADOS Y BODEGA LECHERIA. CORRALES DESCUBIERTOS | | | | | | |
|---|--|---|--|---|---|---|
| A. Bodega | | | | | | |

| ESTABLOS, CONCENTRADOS Y BODEGA LECHERIA. CORRALES DESCUBIERTOS | | | | | | |
|---|--|---|--|---|---|---|
| Zona con dos edificaciones y una sola placa de inventario. Se recomienda colocar placa a cada construcción. | | | | | | |
| FACHADAS | | En ladrillo prensado a la vista. Internamente con pañete y pintura. | | | | x |
| PUERTAS EXTERIORES | | Exterior: Dos portones con marcos y hojas metálicas. Uno bueno y el otro malo. | | | | x |
| CALIFICACION SEGÚN HEIDECKE: 4.5 | | | | COEFICIENTE: | | |

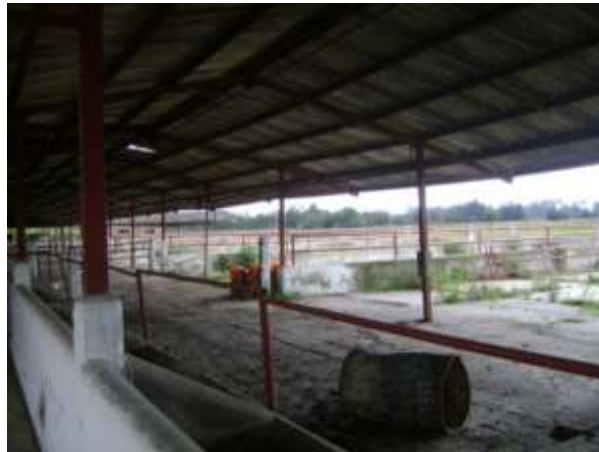
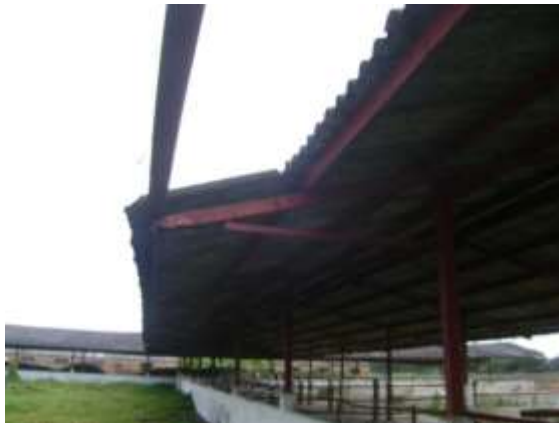
| <b>B. Establos y Corrales</b> | | | | |
|---|---|--|---|---|
| <b>• Establos</b> | | | | |

| <b>B. Establos y Corrales</b> | | | | |
|---|---|--|---|---|
| MUROS | En mampostería con pañete y pintura a 1.20 m de altura, que hacen parte de los comederos y bebederos, rematando en la parte superior con barandas en tubería galvanizada de 2" de diámetro. | | x | |

| <b>CALIFICACION SEGÚN HEIDECKE: 3.9</b> | <b>COEFICIENTE:</b> |

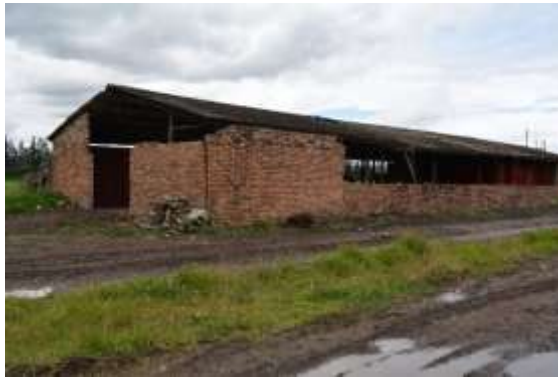
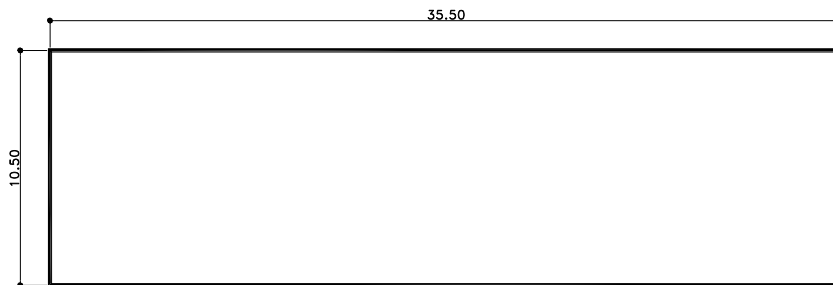
## BODEGA CUNICULTURA

Placa: No.0222778  
 Área: 373.00 m<sup>2</sup>  
 Edad aproximada de construcción: 52 años  
 En muy mal estado

| CALIFICACION SEGÚN HEIDECKE: 5.0 | COEFICIENTE: |

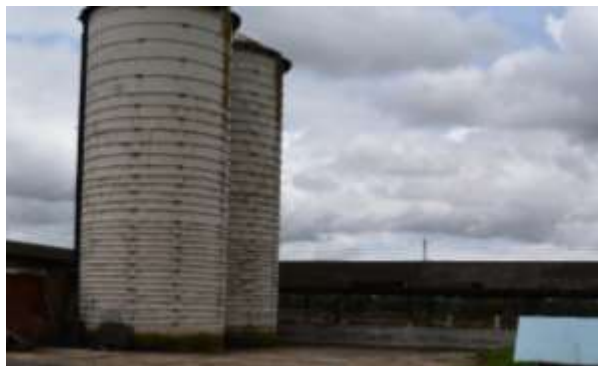
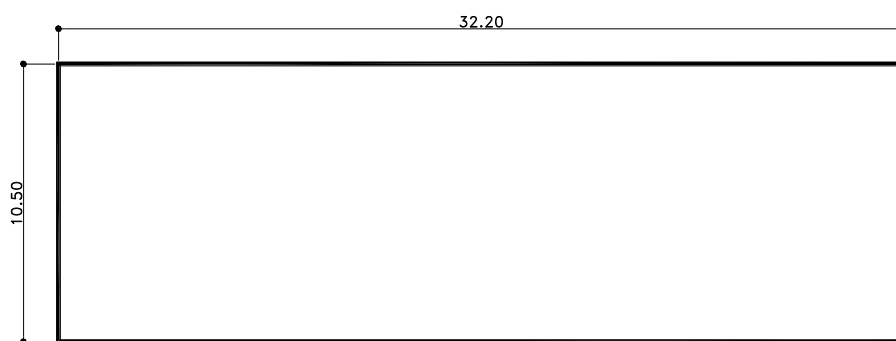
- **Silos: Sin uso.**

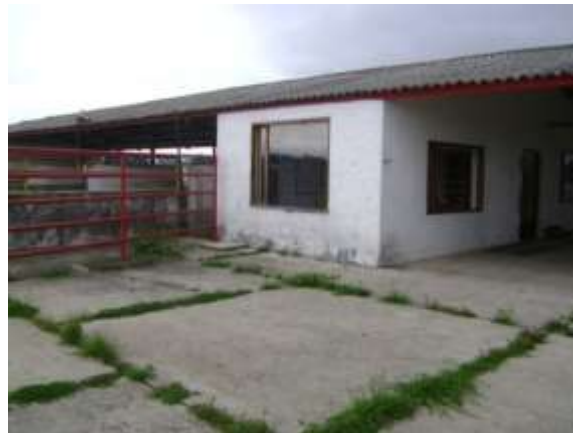
- Oficina.

| MUROS INTERNOS | En mampostería con pañete y pintura, presenta humedades. | | x | | |
| BAÑO | Piso y enchape en baldosa de cerámica. Aparatos tipo económicos. Cielo raso en malla y pañete con humedades. | | x | | |

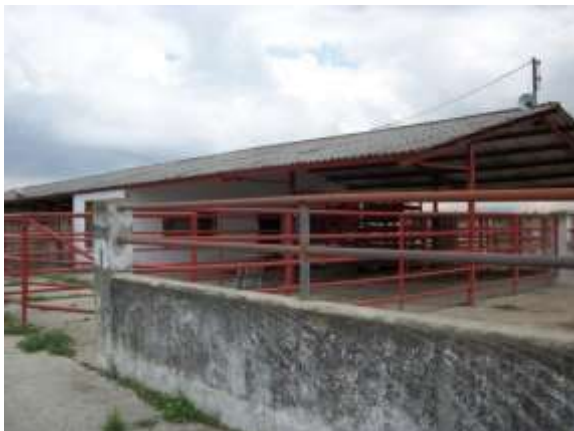
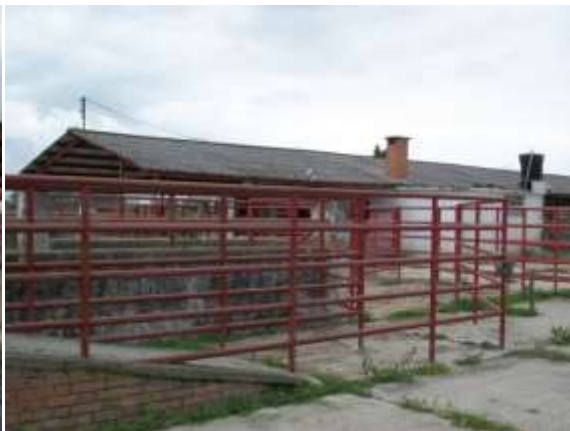
- **Establos**

| PISO | Losas en concreto, algunas con fisuras. | | | x | |

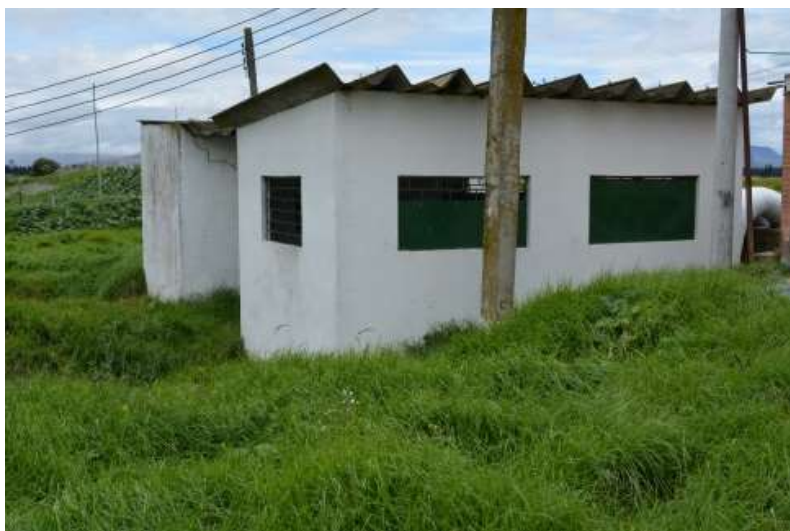
Zona con dos edificaciones y un tanque en concreto con una sola placa de inventario.  
Se recomienda colocar placa a cada construcción.
