**SUBDIRECCION TECNICA DE BANCO INMOBILIARIO**  
**MAYO 2024**

**INFORME CAD'S:** Inmuebles donde se encuentran ubicados los CAD'S (Centro Administrativos Departamentales) en los diferentes Municipios del Departamento Valle del Cauca.

**1. CAD – MUNICIPIO BUENAVENTURA.**

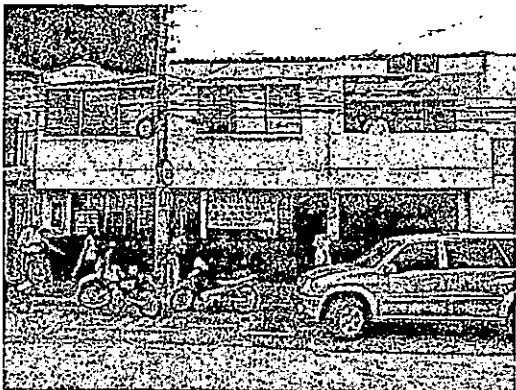
| Fachada | Oficina Rentas |

**Muros:** en regular estado, compuestos por ladrillo común, repello, estuco y pintura, presentan humedad.

**Recomendaciones:** Se deben realizar las adecuaciones pertinentes a la edificación para evitar que la construcción se deteriore.

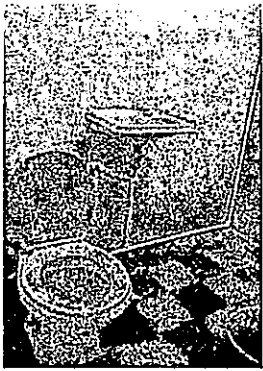
| <p>P2 – Fundacion – Oficina</p> | <p>P2 – Fundacion – Baño</p> |

**Baños:** cuentan con aparatos sanitarios en mal estado y enchape deteriorado
