# CONSORCIO AV NIT 901.700.999-4

**Asunto:** Revisión de estudios hidrológicos e hidráulicos del proyecto Puente Vehicular Parque Infantil.

**Asunto: INFORME VISITA 31/08/2023 AL PROYECTO CONSTRUCCION DEL NUEVO PUENTE VEHICULAR SOBRE EL CAÑO PARRADO EN LA DIAGONAL 42 ENTRE LA GLORIETA DE LA GRAMA Y PARQUE INFANTIL EN LA CIUDAD DE VILLAVICENCIO - META.**

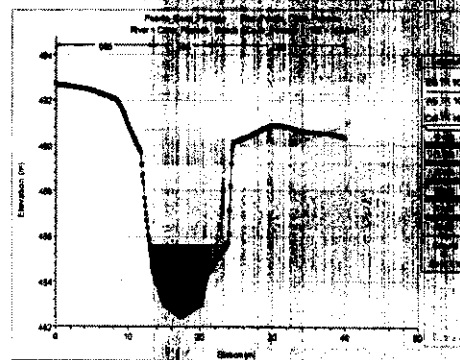
Gráfica 5.4 Distribución de velocidad sección 181.266 BR D, Puente Aguas Abajo

El perfil longitudinal del flujo muestra la condición de constricción de la fuente, sin embargo, no se observa análisis de la situación sin proyecto y con proyecto de 15 m de longitud.

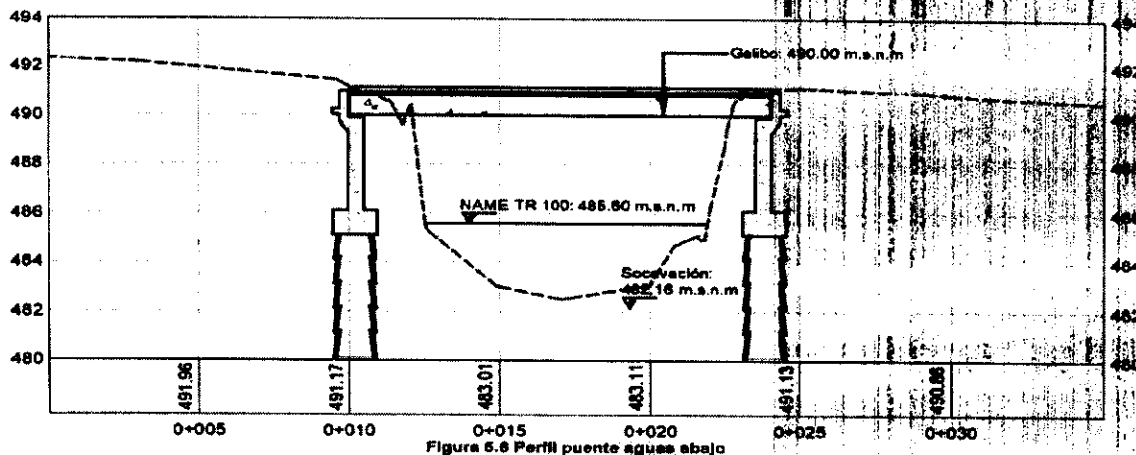
Adicionalmente se entrega una cota de socavación de 482.55m en el centro del puente, sin embargo, recomienda cimentar en una cota inferior a la 481.00 m, lo cual, aunque se encuentra en rango de seguridad, nos permite inferir que existe una posibilidad importante de presentar una socavación superior a la encontrada en el diseño.

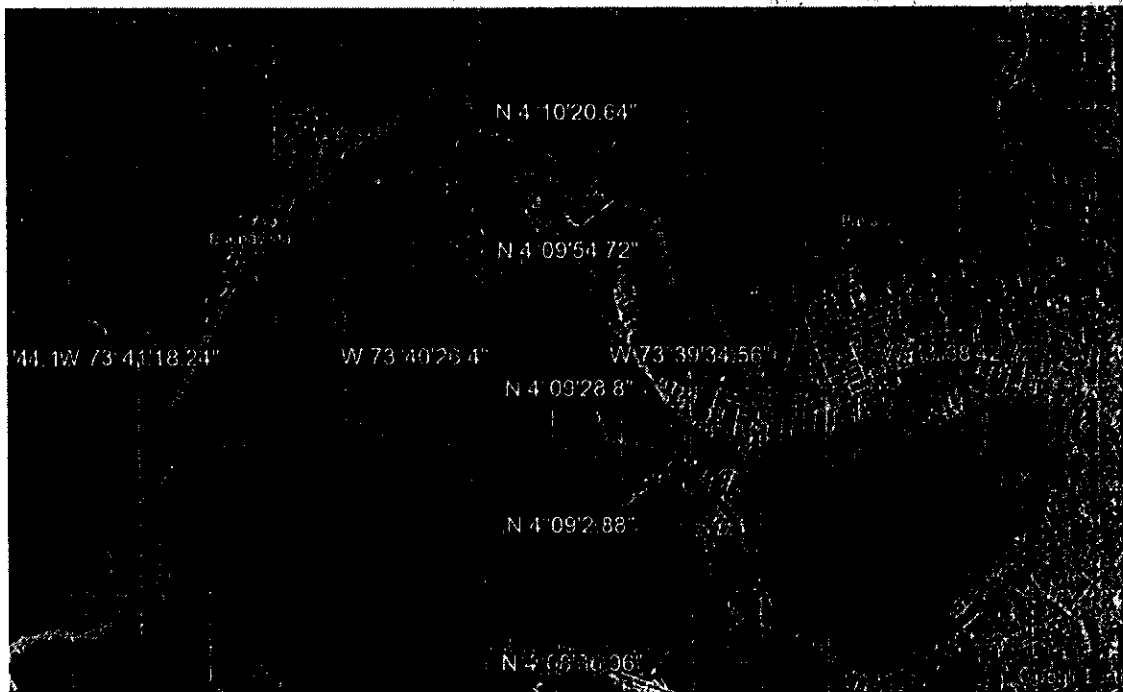
Figura 1. Delimitación de la cuenca Caño Parra

El caño Parrado se encuentra localizado en la zona Noroccidental del Municipio de Villavicencio, define una cuenca de alta pendiente; en la parte más alta de la cuenca el caño Parrado nace en la cota 1181 msnm con una pendiente longitudinal del 40% y en el sitio del Puente Gramalote, alcanza la cota 487 msnm con una pendiente longitudinal promedio variable entre el 5 al 20%, justo en la zona del puente en construcción; en este punto la longitud del cauce es de 0,3 km y el área de la cuenca es del orden de 519 Ha. (Ver la Figura 1 y Figura 2).
