| | <b>INFORME MENSUAL DE INTERVENTORÍA No. 4</b><br><b>MES DE OCTUBRE DE 2019</b><br>"CONTRATAR LA INTERVENTORIA ADMINISTRATIVA, TECNICA, FINANCIERA, CONTABLE, ECONOMICA, JURICA Y AMBIENTAL AL CONTRATO DE OBRA QUE TIENE POR OBJETO REALIZAR A PRECIOS UNITARIOS FIJOS SIN FORMULA DE REAJUSTE LAS DIFERENTES OBRAS E INTERVENCIONES ESPECIALIZADAS PARA LAS DIFERENTES SEDES DE LA SECRETARIA GENERAL DE LA ALCALDIA MAYOR DE BOGOTA" | 0 | | | |

## ANEXO No.1

**ACTAS DE VECINDAD**

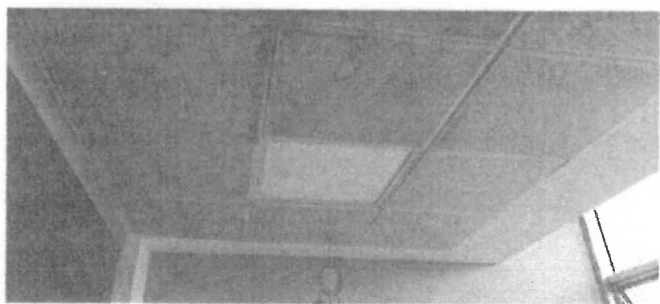
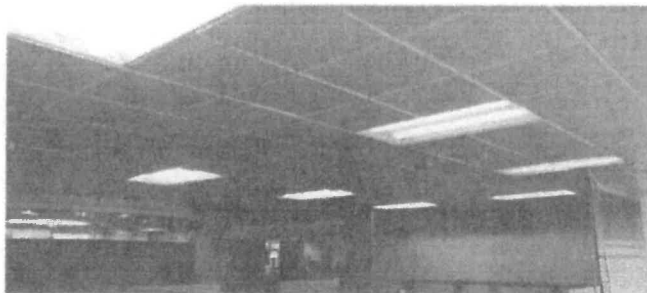
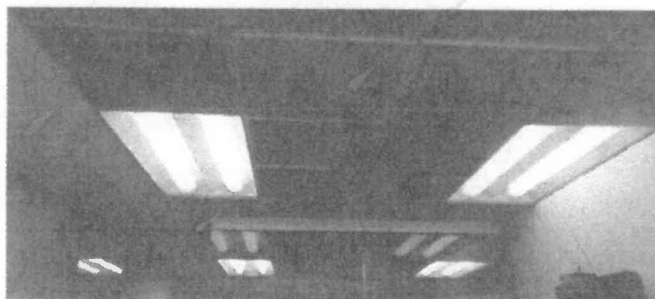
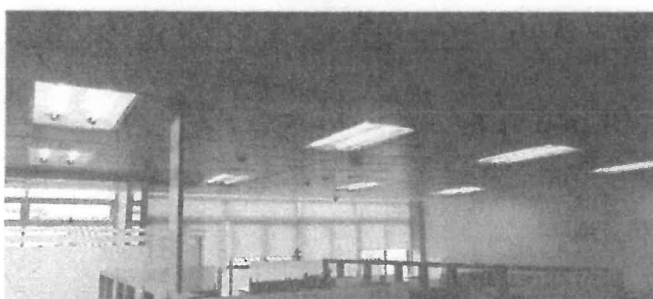
| <b>DESCRIPCION GENERAL DEL ESTADO DEL INMUEBLE ANTES DE LA INTERVENCION PROYECTADA:</b> Fotografía 1, 2, 3 y 4 cielo raso modular presenta manchas de suciedad, desajustado y desnivelado. Fotografía 5, cielo raso modular presenta agujero. Fotografía 6, cielo raso modular presenta hundimiento. Fotografía 7, cielo raso en Drywall presenta ventana sin acabados. Fotografía 8, cielo raso en Drywall presenta perforaciones. Fotografía 9, 10, 11, 12 y 13, cielo raso en Drywall presenta machas de suciedad. Fotografía 14, 15, 16, 17, 18 y 19, mobiliario presenta suciedad. Fotografía 20, mobiliario presenta rayon. Fotografía 21, la alfombra se encuentra manchada. Fotografía 22 y 23, los muros presentan machas de suciedad. Fotografía 24, madera presenta rayones y suciedad. Fotografía 25 y 26, muro en piedra presenta manchas de suciedad. Fotografía 27, muro presenta fisuras. | | | |

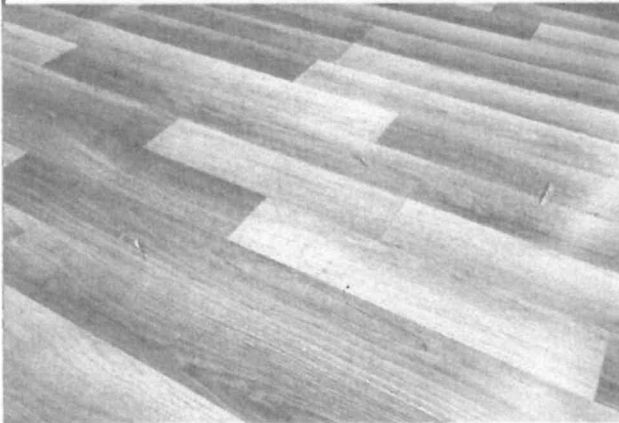
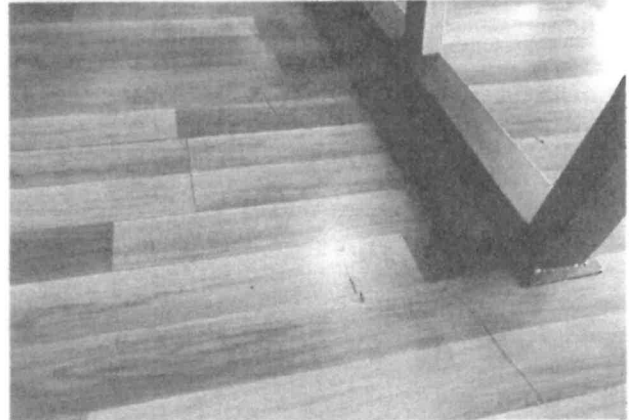
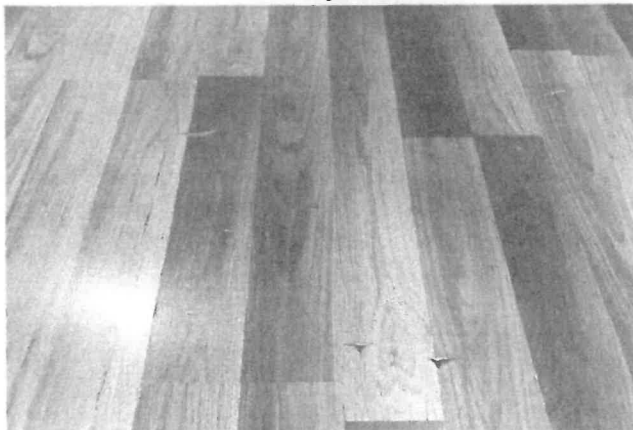
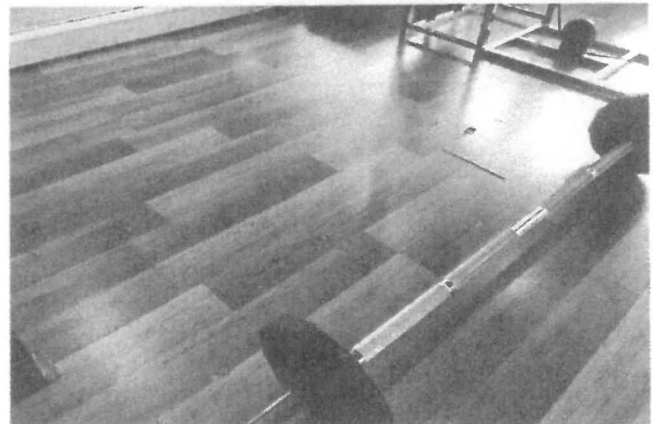
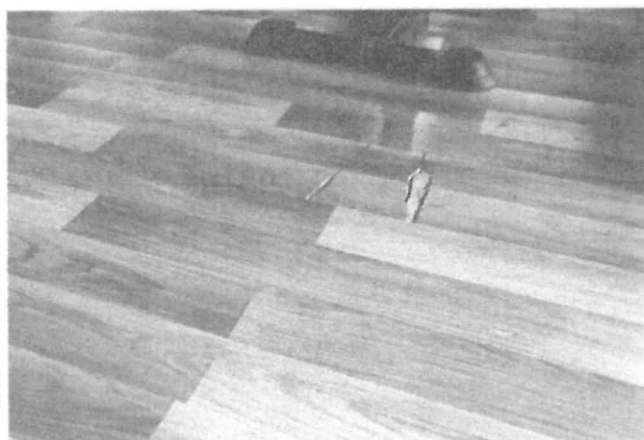
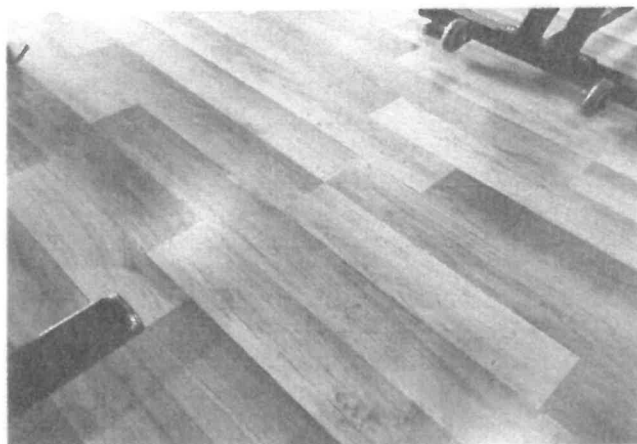
**DESCRIPCION GENERAL DEL ESTADO DEL INMUEBLE ANTES DE LA INTERVENCION PROYECTADA:** Fotografía 1 y 2, cielo raso en madera se encuentra rayado. Fotografía 3, 4, 5, 6, 7, 8, 9 y 10, piso en madera laminada se encuentra golpeado, quebrado y rayado. Fotografía 11, 12, 13, 14, 15, 16 y 17, maquinas de gimnasio en buen estado. Fotografía 18, muro en piedra presenta manchas de suciedad. Fotografía 19, concreto a la vista presenta manchas de suciedad. Fotografía 20, espejo quebrado. Fotografía 21, escritorio presenta manchas. Fotografía 22, puesta en vidrio en buen estado. Fotografía 23, fisuras en enchape del baños. Fotografía 24, muros entrada a baños presentan fisuras. Fotografía 25, cielo raso en drywall presenta manchas de humedad. Fotografía 26 y 27, casilleros presentan manchas de suciedad. Fotografía 28, puertas en madera en buen estado. Fotografía 29, muro presenta dilatacion. Fotografía 30, vidrios y meson de baños en buen estado.

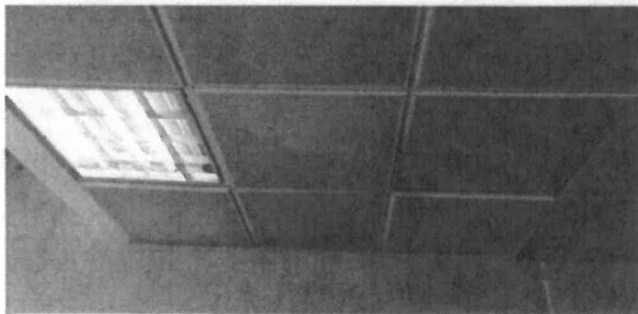
FOTOGRAFIA No. 1

DESCRIPCION GENERAL DEL ESTADO DEL INMUEBLE ANTES DE LA INTERVENCION PROYECTADA: Fotografia 1, 2, 3, 4, 5, 6, 7, 8, 9, 10 y 11, cielo raso modular se encuentra desnivelado, con manchas de suciedad, con agujeros y modulos mal ajustados. Fotografia 12 y 13, cielo raso en madera y luminarias presentan suciedad, faltante de madera y se reciben las lamparas apagadas. Fotografia 14, 15, 16, 17 y 18, las luminarias se encuentran sucias, sueltas y algunas apagadas. Fotografia 19, piso en piedra se encuentra fisurado. Fotografia 20, 21, 22, 23 y 24, mobiliario presenta rayones y manchas de suciedad. Fotografia 25, muro en drywall presenta suciedad. Fotografia 26, muri en piedra se encuentra sucio y con manchas de adhesivo. Fotografia 27, vidrio y mobiliario de baños se encuentra en buen estado. Fotografia 28, vidiros y baranda se encuentran en buen estado. Fotografia 29 y 30, piso en alfombra se encuentra con manchas de suciedad y rasgada.

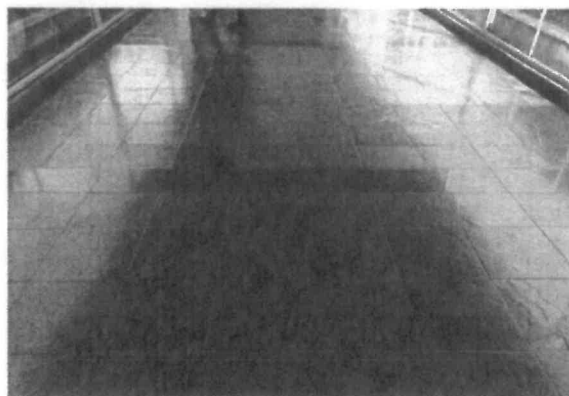
FOTOGRAFÍA No 1

DESCRIPCION GENERAL DEL ESTADO DEL INMUEBLE ANTES DE LA INTERVENCION PROYECTADA: Fotografia 1, 2 y 3, piso en piedra se encuentra con desportillamientos y suciedad. Fotografia 4 y 5, los vidrios del pasillo se encuentran fisurados. Fotografia 6 y 7, la puerta en cristal se encuentran en buen estado. Fotografia 8, 9, 10, 11, 12 y 13, muro en piedra se encuentra con manchas de suciedad y desportillamientos en los filos. Fotografia 14 y 15, muro en piedra se encuentra con manchas de suciedad. Fotografia 16, 17 y 18, los vidrios se encuentran en buen estado. Fotografia 19, concreto a la vista con manchas de suciedad. Fotografia 20, 21, 22, 23, 24 y 25 cielo raso en Drywall se encuentra con manchas de suciedad y humedad. Fotografia 26, 27, 28 y 29, mobiliario se encuentra con rayones y manchas de grasa. Fotografia 30, mobiliario y piso laminado en madera se encuentra con rayones. Fotografia 31, 32 y 33, piso en madera laminada se encuentra con rayones. Fotografia 34, 35 y 36, puertas en madera se encuentran con suciedad. Fotografia 37 y 38, cielo raso en drywall se encuentra con suciedad. Fotografia 39 y 40, espejo y mobiliario metalico se encuentra en buen estado. Fotografia 41, enchape de pares se encuentra fisurado. Fotografia 42, piso en piedra se encuentra con desportillamientos. Fotografia 43 y 44, puertas en madera en buen estado. Fotografia 45, mobiliario con rayones. Fotografia 46 y 47, mobiliario metalico se encuentra en buen estado. Fotografia 48, enchape fisurado. Fotografia 49, piedra con desportillamientos y suciedad. Fotografia 50 y 51, concreto a la vista y mobiliario se encuentran en buen estado. Fotografia 52 y 53, salas VIP se encuentran en buen estado.

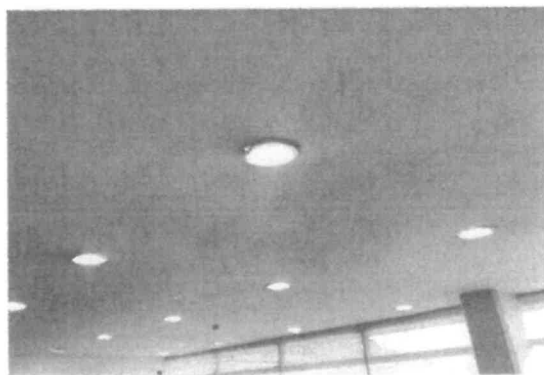
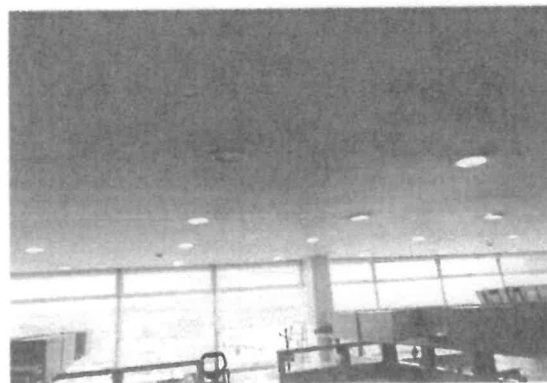
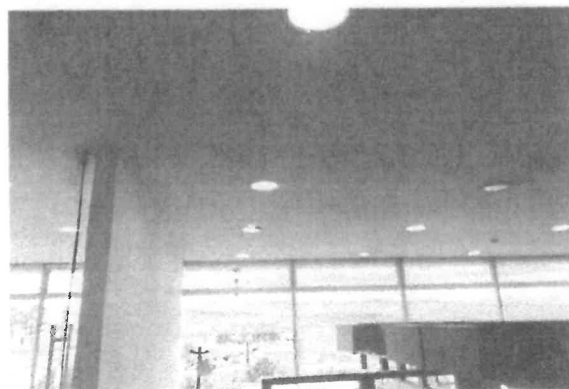
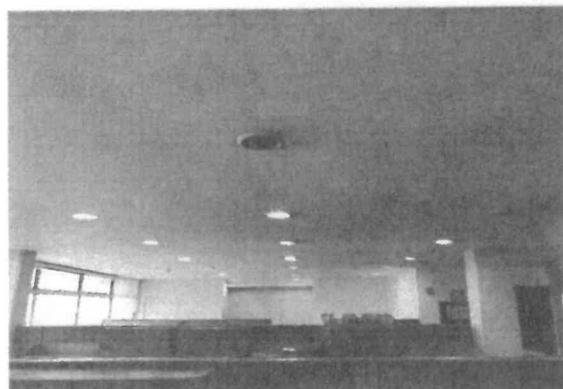
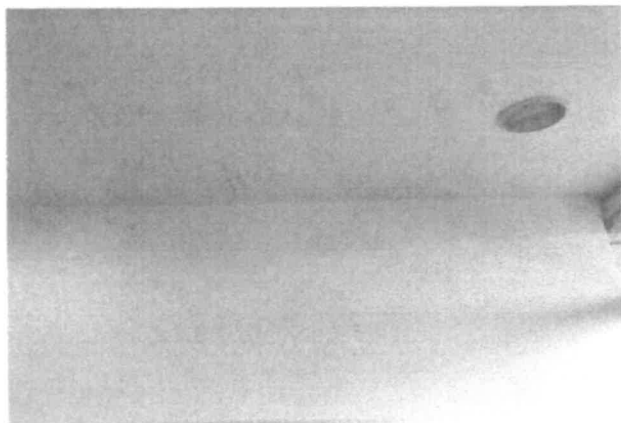
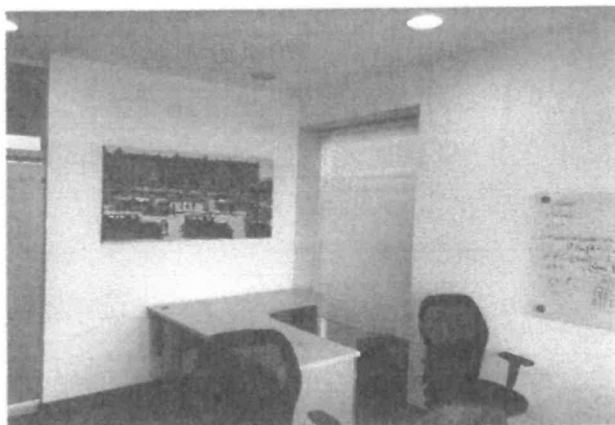
**DESCRIPCION GENERAL DEL ESTADO DEL INMUEBLE ANTES DE LA INTERVENCION PROYECTADA:** Fotografía 1, 2, 3, 4, 5, 6 y 7, los muros se encuentran con suciedad, manchas y agrietamientos. Fotografía 8 y 9, la alfombra se encuentra sucia, rasgada y levantada. Fotografía 10 y 11, las puertas en cristal se encuentran en buen estado. Fotografía 12, 13, 14 y 15, mobiliario de oficina se encuentra sucio, con manchas de tinta y rayados. Fotografía 16, 17, 18, 19, 20 y 21, la placa se encuentra con manchas de suciedad, fisuras y desprendimiento de pintura. Fotografía 16, 17, 18 y 19, las luminarias se encuentran mal puestas y algunas no funcionan. Fotografía 22, los vidrios se encuentran sucios.

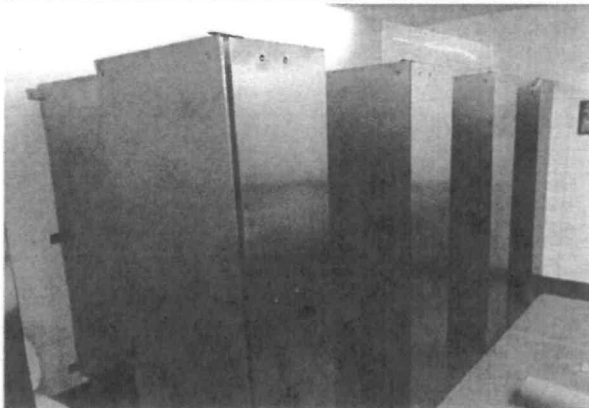
FOTOGRAFIA No 18

DESCRIPCION GENERAL DEL ESTADO DEL INMUEBLE ANTES DE LA INTERVENCION PROYECTADA: Fotografia 1, los muros en piedra presentan suciedad y los bordillos presentan desportillamiento, igualmente como se observa en la Fotografia 2, se encuentran piezas sueltas por golpe en los muros. Fotografia 3, 4 y 5, los muros de entrada a baños se presentan suciedad y manchas de manos.. Fotografia 3 y 4 los marcos de las puertas de los baños se encuentran con manchas de pintura. Fotografia 6, 7, 8, 9 y 10 , el cielo raso del Drywal en los baños y cuarto de aseo se encuentra con manchas y golpes. Fotografia 11, el cielo raso en Drywall cuarto de aseo roto (faltante). Fotografia 12, 13 y 14, el cielo raso en madera presenta se encuentra desnivelada , rayada en sectores específicos y dilataciones en ductos de inspeccion. Fotografia 14, cielo raso en madera se encuentra manchado de pintura. Fotografia 15, mobiliario se encuentra desnivelado. Fotografia 16, 17, 18 y 19. mobiliario de baños y carpintería en acero inoxidable se encuentra en buenas condiciones.

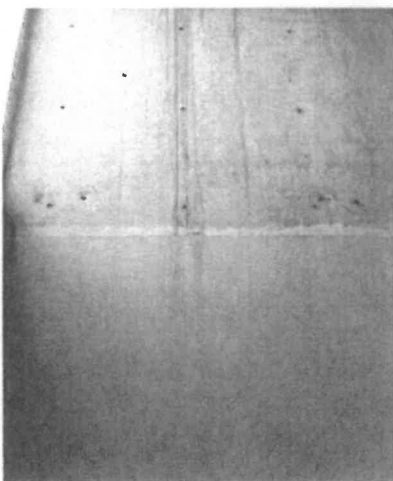
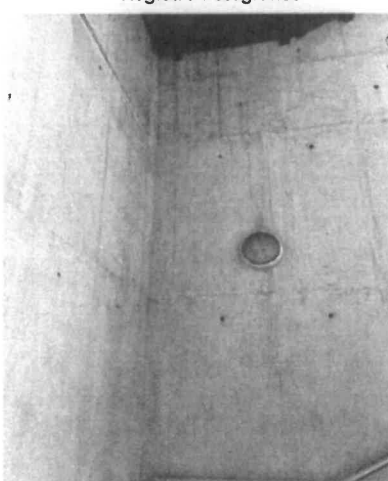
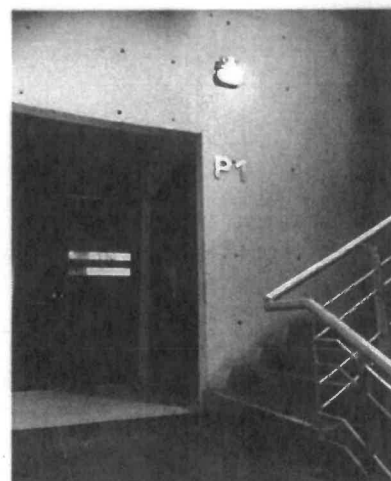
DESCRIPCION GENERAL DEL ESTADO DEL INMUEBLE ANTES DE LA INTERVENCION PROYECTADA: Fotografia 1, 2 y 3, muros en concreto a la vista presentan manchas de agua y manchas de suciedad. Fotografia 4, muro en concreto a la vista presenta agujero. Fotografia 5, piso en marmol presenta machas. Fotografia 6, baranda escaleras presenta raspones de pintura y manchas de suciedad. Fotografia 7, lampara sin vidrio protector.

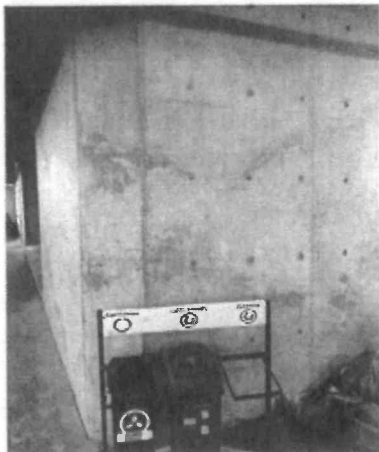
FOTOGRAFIA No 3

**DESCRIPCION GENERAL DEL ESTADO DEL INMUEBLE ANTES DE LA INTERVENCION PROYECTADA:** Fotografia 1, 2 y 3, muros en concreto a la vista presentan manchas de suciedad. Fotografia 4, 5, 6 y 7, señalizacion y demarcacion presentan desgaste normal. Fotografia 8, 9, 10 y 11, el piso presenta manchas de suciedad y fisuras. Fotografia 12 y 13, sistema de ventilacion se encuentran sucias. Fotografia 14, muros presentan manchas de suciedad y levantamiento de pintura.

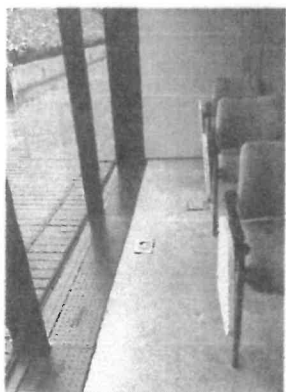
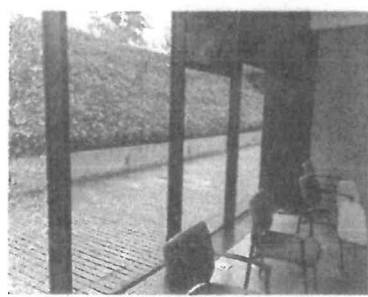
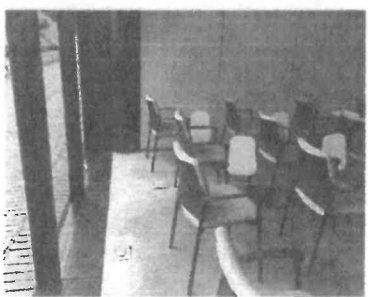
TOMAS EN PISO EN AULA 1

**DESCRIPCION GENERAL DEL ESTADO DEL INMUEBLE ANTES DE LA INTERVENCION PROYECTADA:**  
 Los espacios se encuentran en buen estado, pisos, techos y muros en buen estado. Las cajas de las tomas electricas blancas en Aulas 1,2,3 se encuentran en localizadas en piso, estas presentan suciedad interna. Tapas metálicas dañadas y tomas deterioradas.  
 En salas de exposiciones y en camino a casa algunas eléctricas de techo se encuentran en mal estado y estan para cambio.  
 La toma electrica blanca en cuarto de vigilacia ubicado en sotano se encuentra deteriorada y sin tapa.

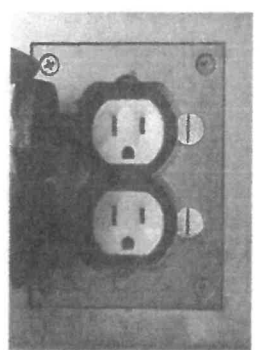
CAMBIO TOMA BLANCA NORMAL AULA 3

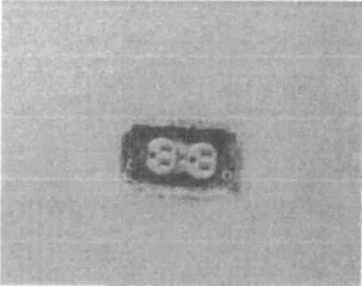
TOMA BLANCA NORMAL  
VIGILANCIA PARQUEADERO

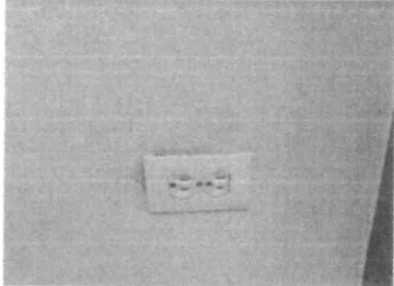
CAMBIO TOMA BLANCA NORMAL  
VIGILANCIA PARQUEADERO

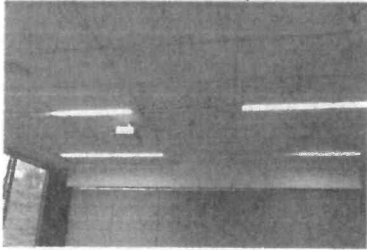
VIDEO BEEN EN AULAS 1,2,3 EN BUEN ESTADO
