PROYECTO: "CONTRATAR LA INTERVENTORIA ADMINISTRATIVA, TÉCNICA, FINANCIERA, CONTABLE, ECONÓMICA, JURÍDICA Y AMBIENTAL AL CONTRATO DE OBRA QUE TIENE POR OBJETO: "REALIZAR A PRECIOS UNITARIOS FIJOS SIN FORMULA DE REAJUSTE LAS DIFERENTES OBRAS E INTERVENCIONES ESPECIALIZADAS PARA LAS DIFERENTES SEDES DE LA SECRETARÍA GENERAL DE LA ALCALDÍA MAYOR DE BOGOTÁ D.C".

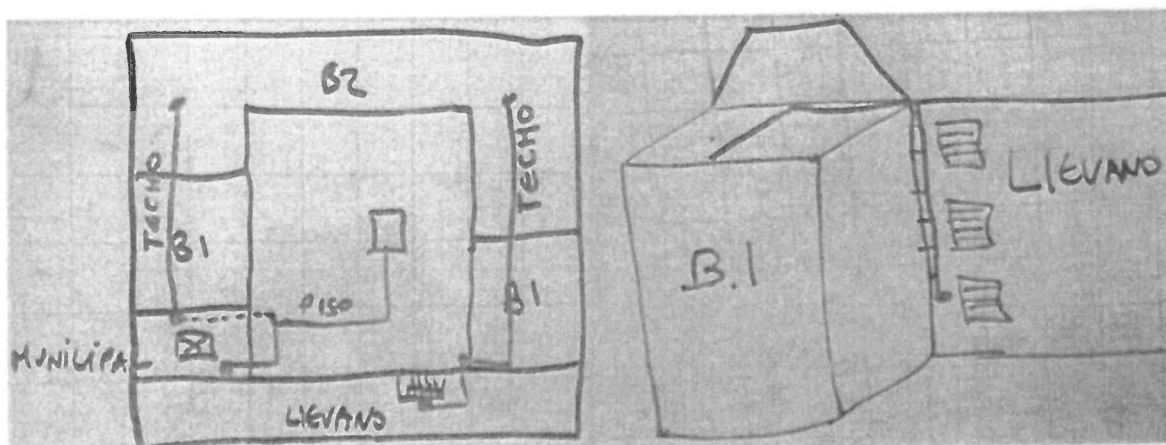
Se revisaron los tres (3) puntos de conexión requeridos para que el total del sistema funcione con red automática húmeda. Según se muestra en los siguientes esquemas:

- La red roja son los recorridos planteados
- la red azul punteada son redes a taponar y abandonar

- Los tramos donde se encontraron varillas de refuerzo en contacto con la tubería que abastece el sistema deben aislarse para evitar el par galvánico y por tanto el inicio de corrosión.
- A futuro se recomienda que se proyecte el reemplazo total de la tubería que no cumple con los lineamientos normativos de las normas NFPA tanto empotrada en muros (HG) como enterrados (PVCP), teniendo en cuenta trazados alternativos para minimizar el impacto en el bien patrimonial.

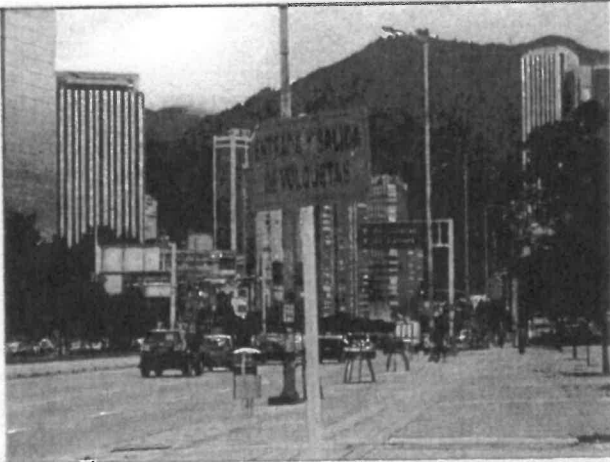
**Foto No. 3:** Se revisó y verificó la instalación de la señalización de la SEDE CENTRO MEMORIA PAZ Y RECONCILIACIÓN de acuerdo al plan de manejo de tráfico ubicada en la intersección de la calle 26 carrera 19

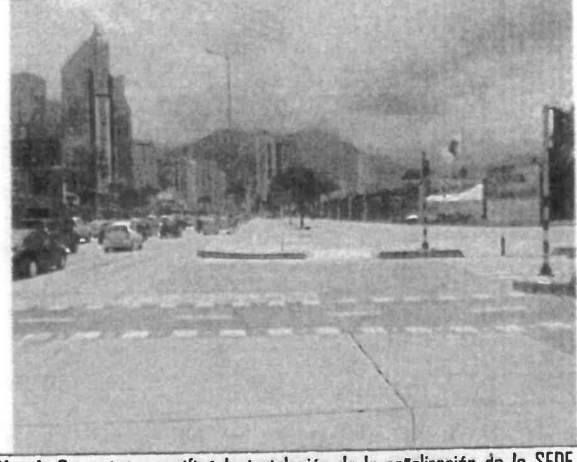
**Foto No. 4:** Se revisó y verificó la instalación de la señalización de la SEDE CENTRO MEMORIA PAZ Y RECONCILIACIÓN de acuerdo al plan de manejo de tráfico ubicada en la intersección de la calle 26 carrera 19

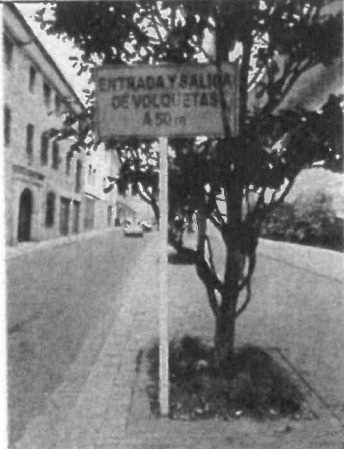
**Foto No. 5:** Se revisó y verificó la instalación de la señalización de la SEDE MANZANA LIÉVAND de acuerdo al plan de manejo de tráfico ubicada en la carrera 9 No. 10-50.

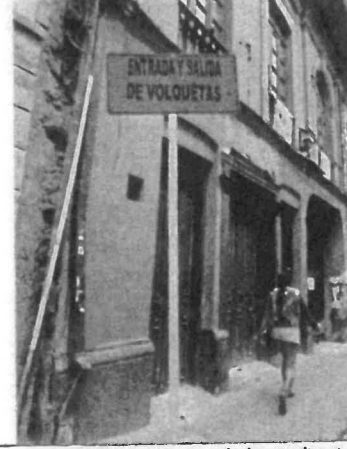
**Foto No. 6:** Se revisó y verificó la instalación de la señalización de la SEDE MANZANA LIÉVAND de acuerdo al plan de manejo de tráfico ubicada en la carrera 9 No. 10-50.

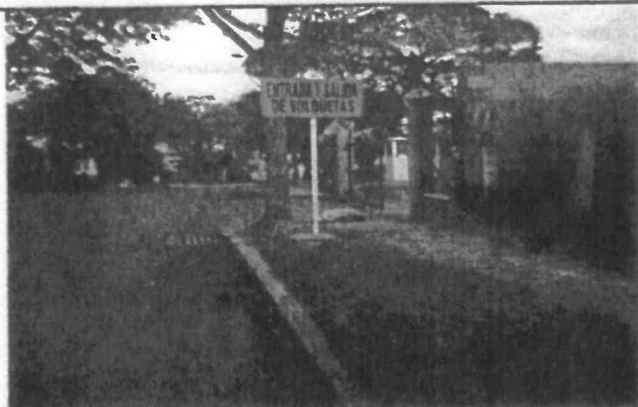
**Foto No. 7:** Se revisó y verificó la instalación de la señalización de la SEDE IMPRENTA DISTRITAL de acuerdo al plan de manejo de trafico ubicada en la carrera 19 B No. 24-86

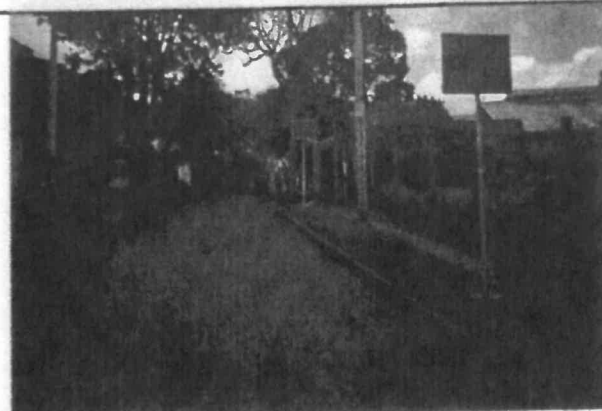
**Foto No. 8:** Se revisó y verificó la instalación de la señalización de la SEDE IMPRENTA DISTRITAL de acuerdo al plan de manejo de trafico ubicada en la carrera 19 B No. 24-86

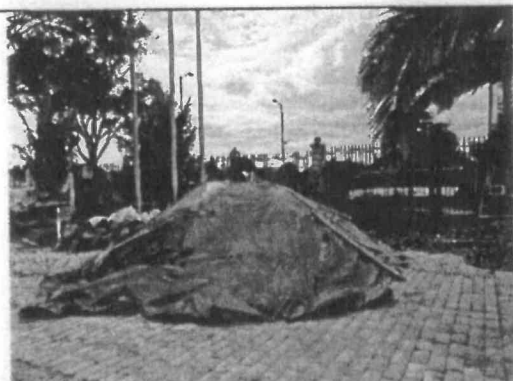
**Foto No. 9:** Se revisa y verifica el acopio de material pétreo, frente de trabajo CENTRO MEMORIA PAZ Y RECONCILIACIÓN

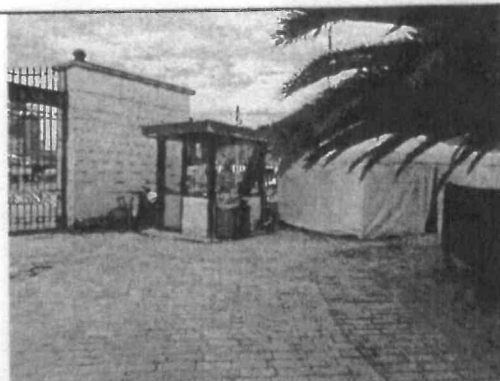
**Foto No. 10:** Punto ecológico de residuos sólidos, frente de trabajo CENTRO DE MEMORIA Y RECONCILIACIÓN

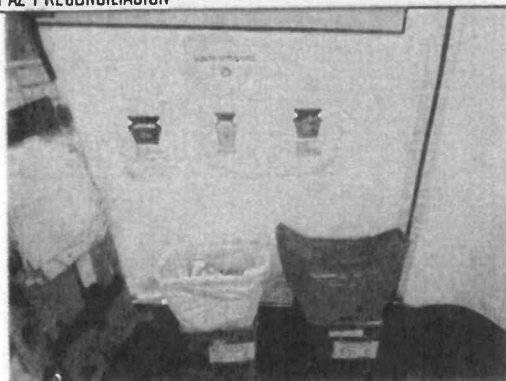
**Foto No. 11:** Punto de acopio de residuos de ordinarios, frente de trabajo MANZANA LIÉVANO.

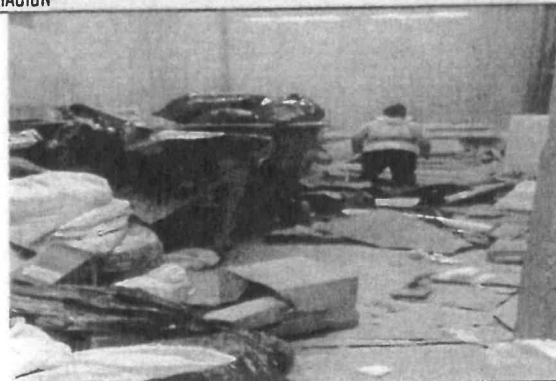
**Foto No. 12:** Centro de acopio de residuos de construcción y demolición, en actividad de disposición final de residuos reciclables, frente de trabajo MANZANA LIÉVANO.

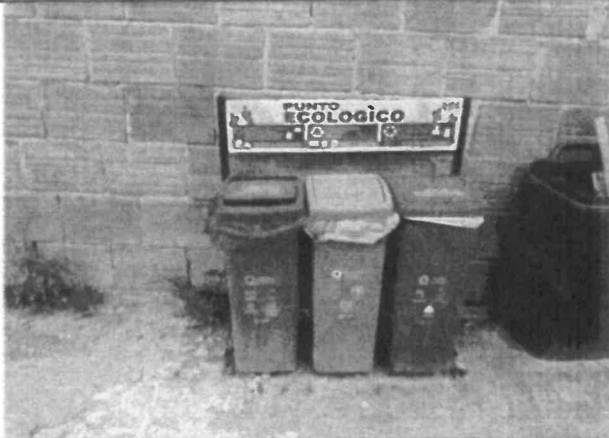
Foto No. 13: Centro de acopio de residuos de peligrosos, frente de trabajo IMPRENTA DISTRITAL

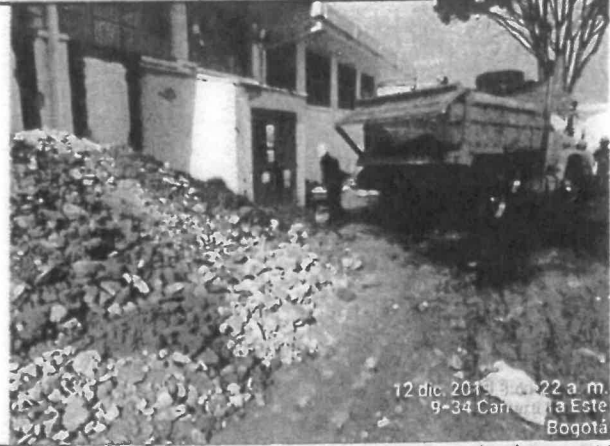
Foto No. 14: Punto de acopio de residuos de construcción y demolición, actividad de recolección de residuos para disposición final, frente de trabajo IMPRENTA DISTRITAL

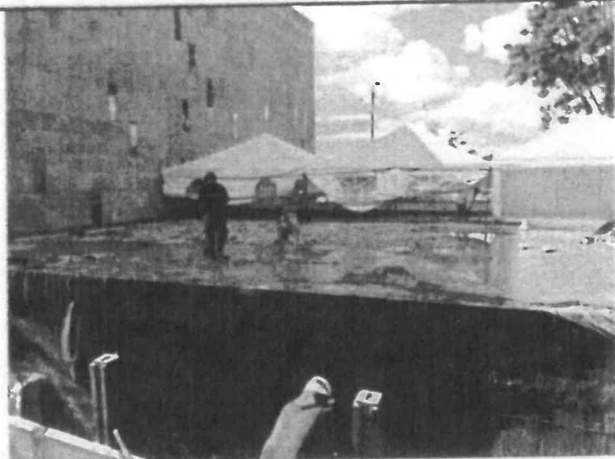
Foto No. 17: Se revisa y verifica las condiciones de orden y aseo de los espejos de agua, sede CENTRO MEMORIA PAZ Y RECONCILIACIÓN.

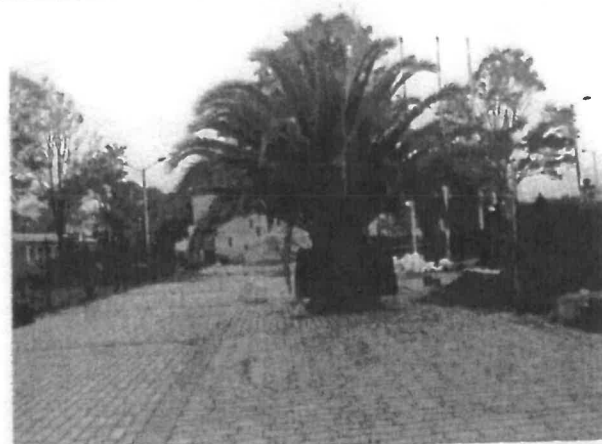
Foto No. 18: Se revisa y verifica los accesos a las ares de trabajo de las. Sede CENTRO MEMORIA PAZ Y RECONCILIACIÓN.

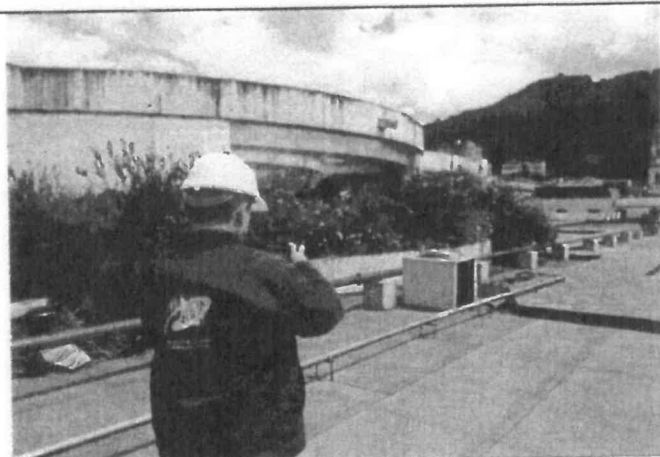
Foto No. 19: Se revisa y verifica las medidas de seguridad en la instalación de la tubería de la red contra incendio, en la cubierta en compañía del ingeniero Carlos Giovanni Wilches Montaña y el inspector Juan Carlos Briceño

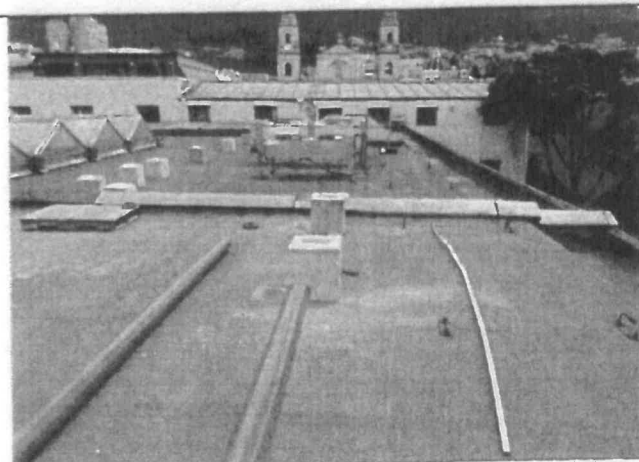
Foto No. 20: Se revisa y verifica las condiciones de orden y aseo en la instalación de la tubería de la red contra incendio de la cubierta SECRETARIA DE GOBIERNO, sede MANZANA LIEVANO

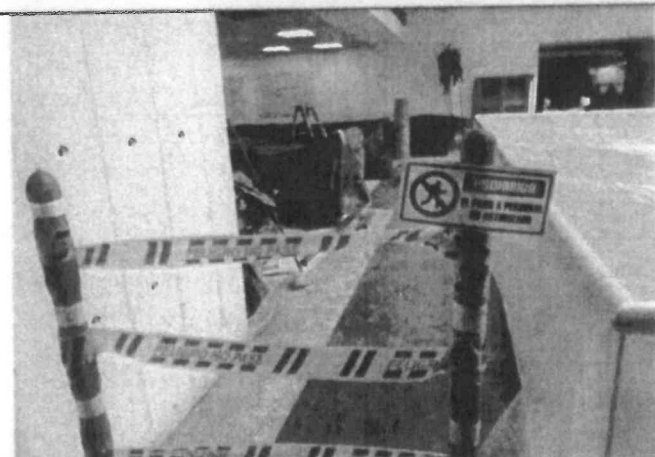
**Foto No. 23:** Se revisa y verifica que se cumpla con el programa de señalización sede MANZANA LIEVANO.

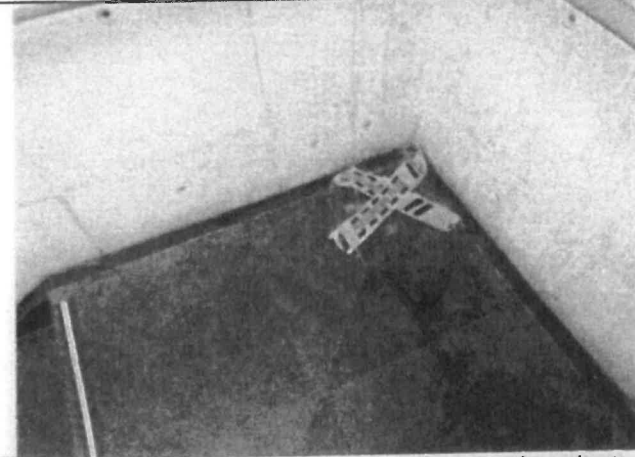
**Foto No. 24:** Se revisa y verifica que se cumpla con el programa de señalización sede MANZANA LIEVANO.

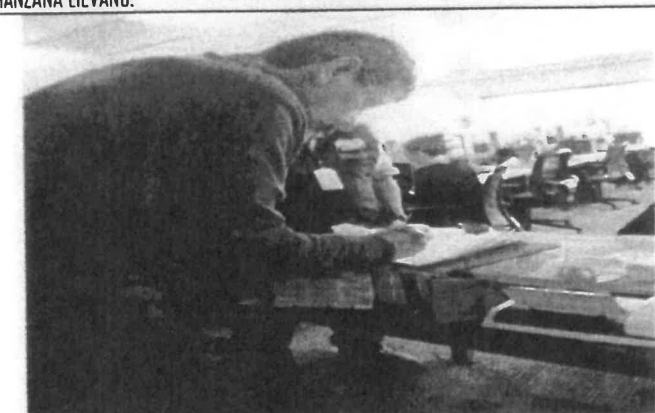
**Foto No. 25:** Se realiza socialización a personal de funcionarios del edificio bicentenario dos, sede MANZANA LIEVANO

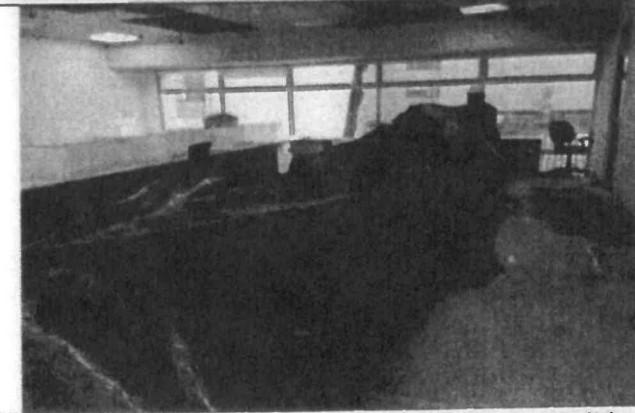
**Foto No. 26:** Se revisa y verifica la protección a los escritorios y piso de las áreas intervenidas en el edificio Bicentenario dos SECRETARIA DE GOBIERNO, sede MANZANA LIEVANO

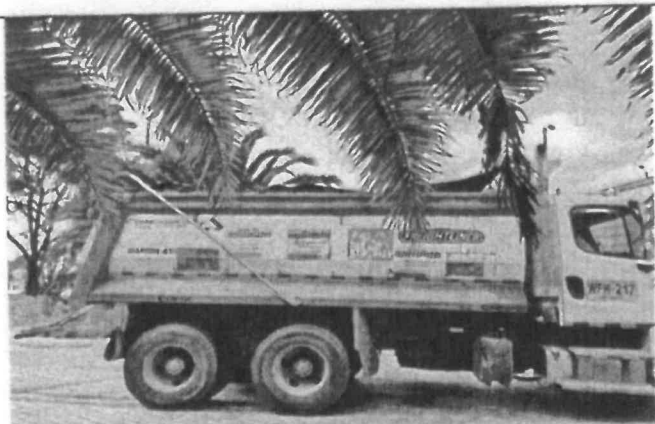
Foto No. 27: Se revisa y verifica la actividad de retiro para la actividad de disposición de residuos, sede CENTRO MEMORIA PAZ Y RECONCILIACIÓN

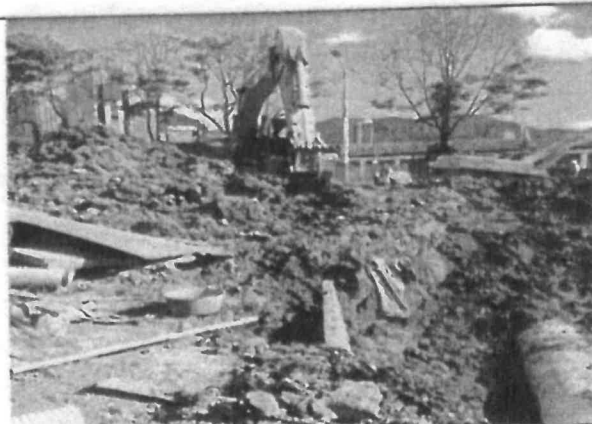
Foto No. 28: Se revisa y verifica la actividad de manejo de material acopiado, sede CENTRO MEMORIA PAZ Y RECONCILIACIÓN

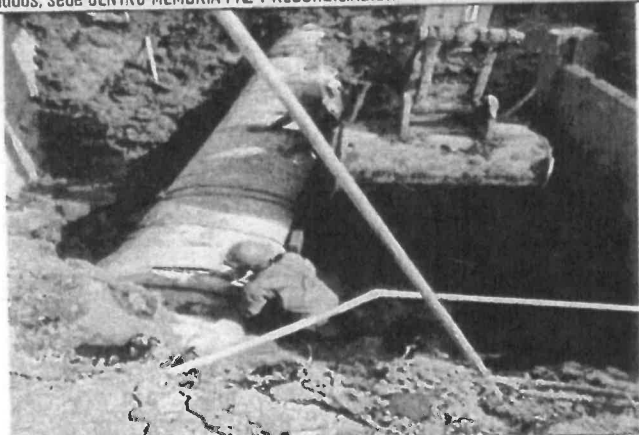
Foto No. 29: Se revisa y verifica la actividad de traslape y movimiento de material para acomodación de tubería, sede CENTRO MEMORIA PAZ Y RECONCILIACIÓN.

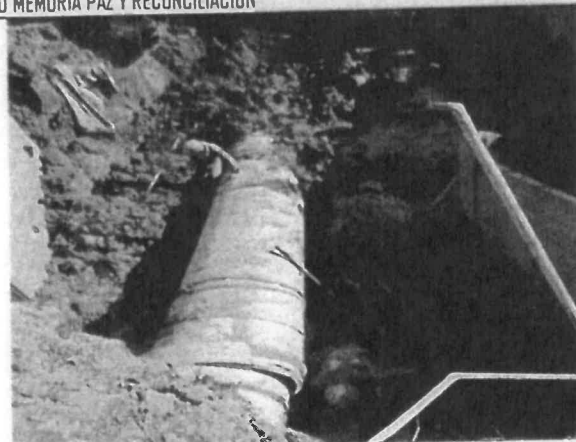
Foto No. 30: Se revisa y verifica la actividad de traslape y movimiento de material para acomodación de tubería, sede CENTRO MEMORIA PAZ Y RECONCILIACIÓN.

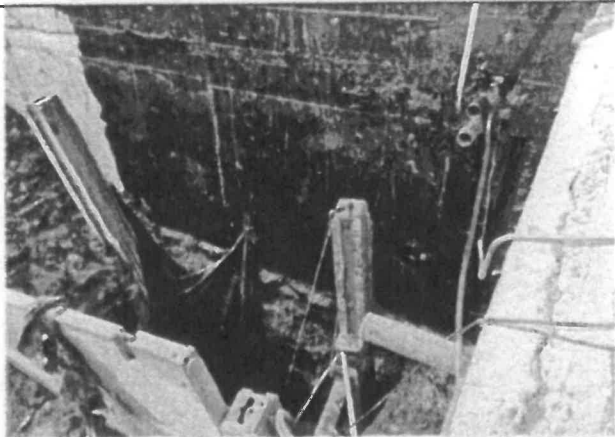
**Foto No. 31:** Se revisa y verifica la actividad de vaciado de zona de intervención a través de la moto bomba, sede CENTRO MEMORIA PAZ Y RECONCILIACIÓN

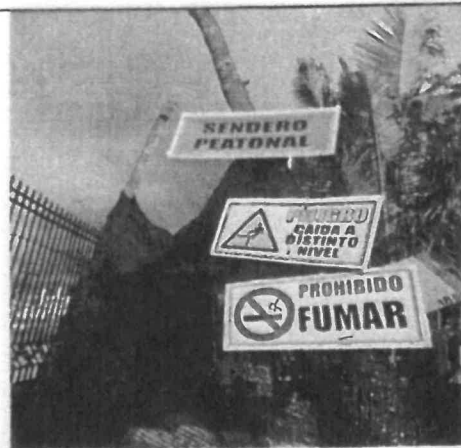
**Foto No. 32:** Se revisa y verifica la actividad de instalación de señalización, sede CENTRO MEMORIA PAZ Y RECONCILIACIÓN

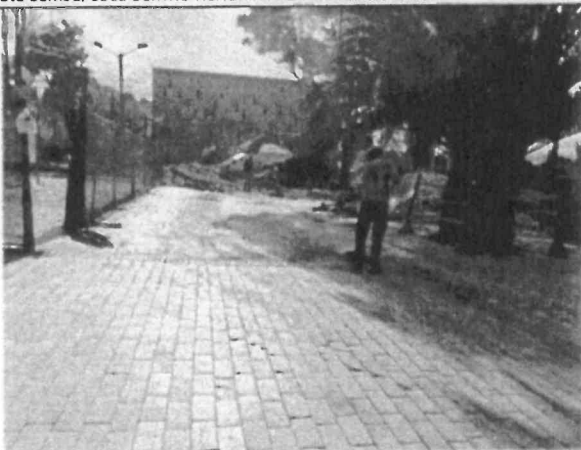
**Foto No. 33:** Se revisa y verifica la actividad de orden y aseo, sede CENTRO MEMORIA PAZ Y RECONCILIACIÓN

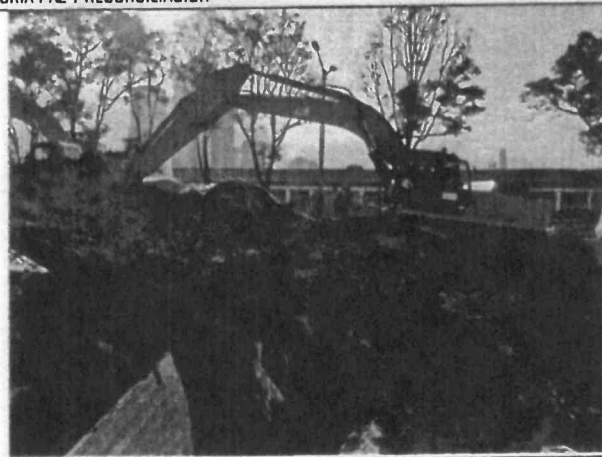
**Foto No. 34:** Se revisa y verifica la actividad de movimiento de tierras, sede CENTRO MEMORIA PAZ Y RECONCILIACIÓN

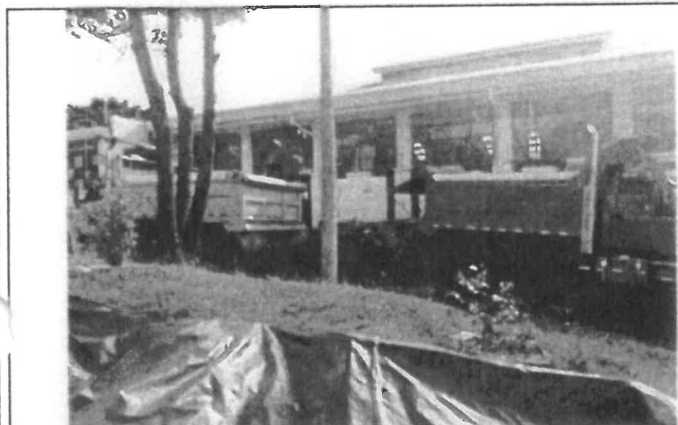
**Foto No. 35:** Se revisa y verifica la documentación de las volquetas sede IMPRENTA DISTRITAL

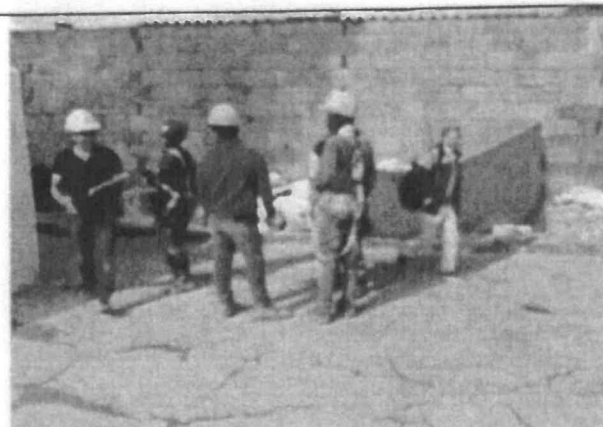
**Foto No. 36:** Se revisa y verifica los permisos de trabajo en alturas de personal, que está realizando trabajo aborde de placa

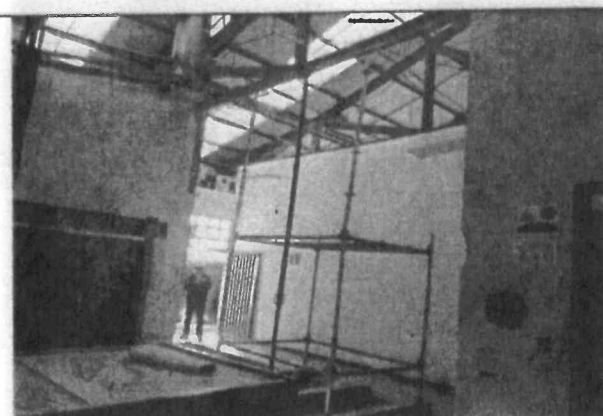
**Foto No. 38:** Se revisa y verifica, el cumplimiento del requerimiento de reforzamiento con paraleles a la cercha

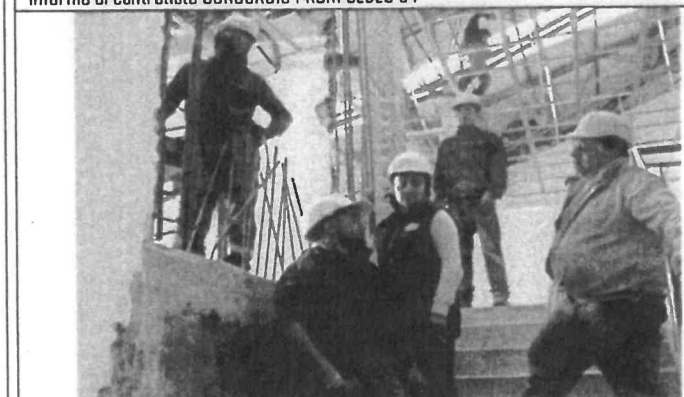
**Foto No. 39:** Se realiza recorrido de obra con la nueva residente de interventoría ARQUITECTURA URBANA LTDA arquitecta Nancy Rocío Ayala Gómez

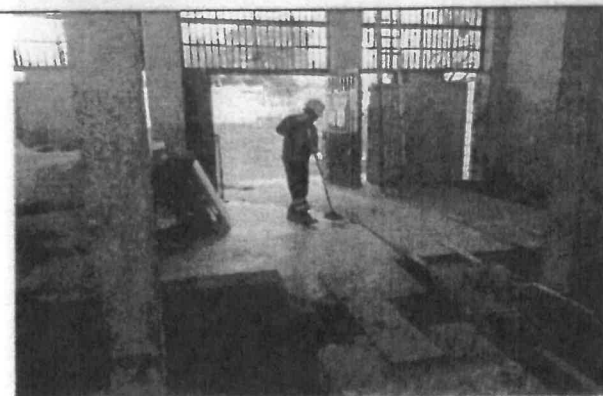
**Foto No. 40:** Se revisa y verifica las condiciones de orden y aseo de la imprenta distrital

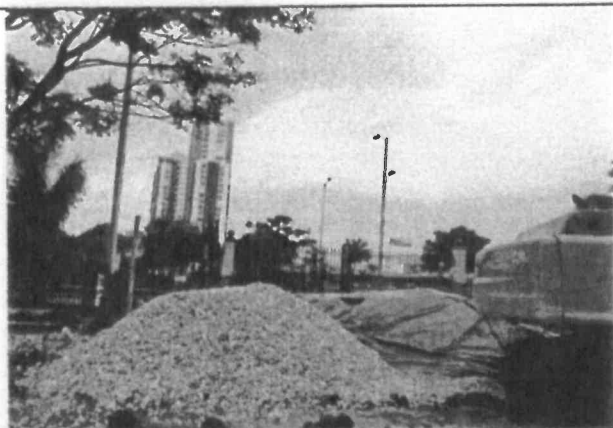
**Foto No. 39.** Se revisa y verifica la actividad de orden y aseo en acopio temporal, con su respectiva señalización y cubrimiento, sede CENTRO MEMORIA PAZ Y RECONCILIACIÓN

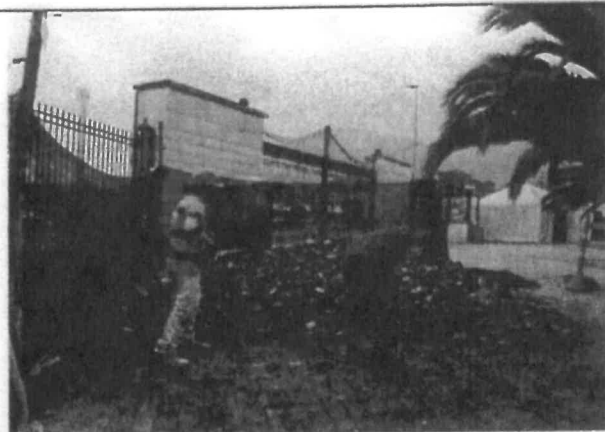
**Foto No. 40.** Se revisa y verifica la orden y aseo en el acopio temporal de material pétreo, sede CENTRO MEMORIA PAZ Y RECONCILIACIÓN

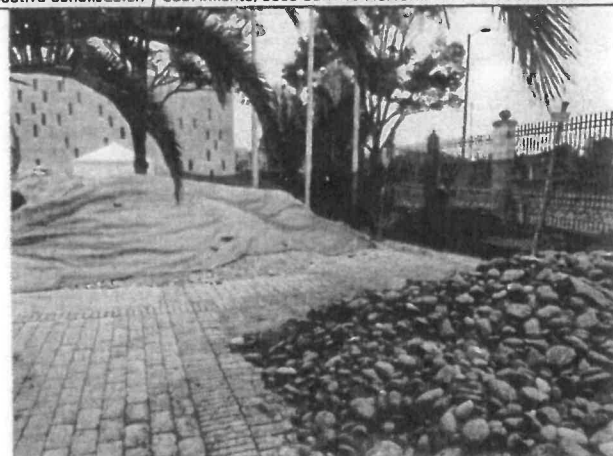
**Foto No. 41.** Se revisa y verifica el estado final del acopio temporal de material pétreo, sede CENTRO MEMORIA PAZ Y RECONCILIACIÓN

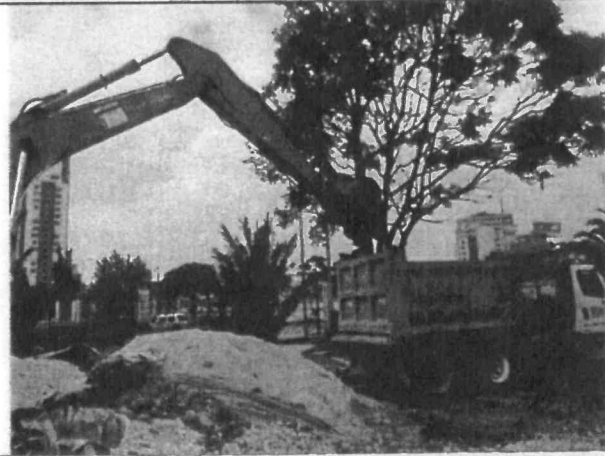
**Foto No. 42.** Se revisa y verifica la actividad de disposición final de residuos de construcción y demolición, sede CENTRO MEMORIA PAZ Y RECONCILIACIÓN

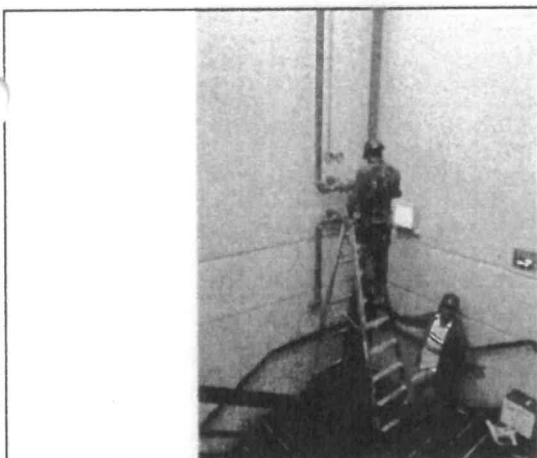
**Foto No. 43.** Se revisa y verifica la actividad de instalación red eléctrica escaleras de SECRETARIA DE GOBIERNO, sede MANZANA LIÉVANO

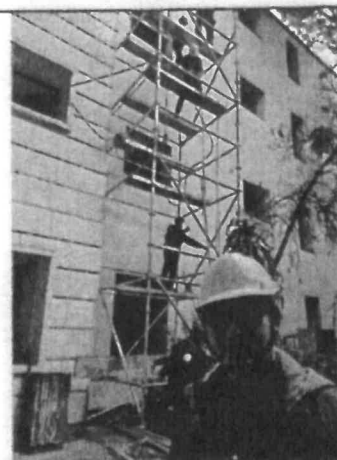
**Foto No. 44.** Se revisa y verifica la actividad de armado andamio multidireccional, sede MANZANA LIÉVANO, para la instalación de las red contra incendio.

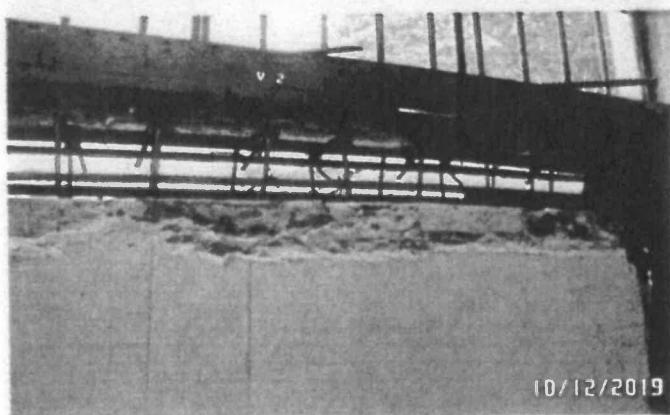
**FOTO No 1:** La interventoría ARQUITECTURA URBANA LTDA revisa y verifica que el contratista CONSORCIO PRUNI SEDES 04 realice amarre de acero de refuerzo para viga cinta de coronación ubicadas sobre los antepecho de ventanas Eje I4 entre Ejes R-U, se revisó que el acero de refuerzo fuera el diámetro exigido en planos lo cual es acero numero 4 (1/2") y flejes numero 3 (3/8") cada 0.15.

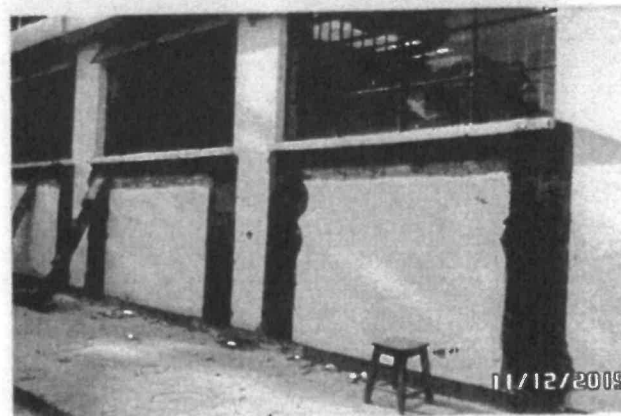
**FOTO No 2:** La interventoría ARQUITECTURA URBANA LTDA revisa y verifica que el contratista CONSORCIO PRUNI SEDES 04 realice el vaciado de concreto de columnetas ubicadas en los antepechos de ventana Eje R-U, se verifico recubrimiento de concreto el cual es de 0.045 y dosificación del concreto de 3000 PSI.

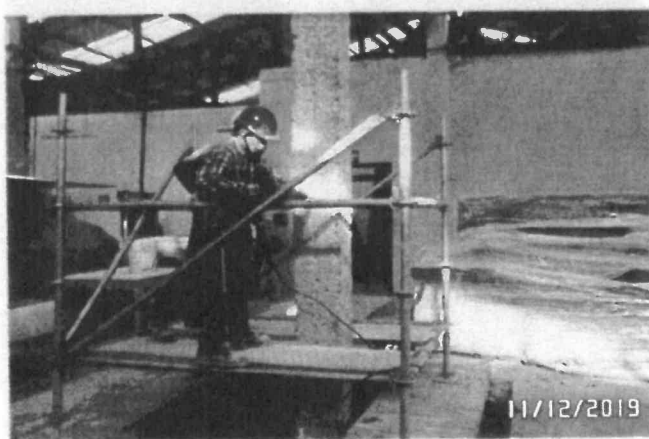
**FOTO No 3:** La interventoría ARQUITECTURA URBANA LTDA revisa y verifica que el contratista CONSORCIO PRUNI SEDES 04 realice la perforación para anclajes en columnas tipo CII y CI eje 7 entre Ejes M-S, se verifico el tipo de anclaje y la profundidad de la perforación lo cual son anclajes No 3 (3/8") cada 0.15 intercalados en caras alternas de profundidad de 0.15

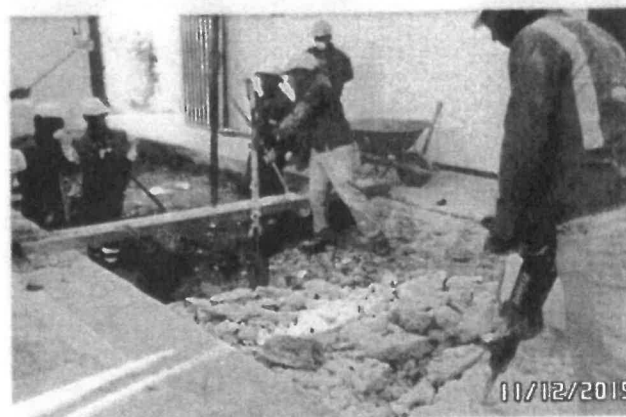
**FOTO No 4:** La interventoría ARQUITECTURA URBANA LTDA revisa y verifica que el contratista CONSORCIO PRUNI SEDES 04 realice la demolición de piso y placa de contrapiso para ejecutar la actividad de excavación para la zapata tipo Z-5.

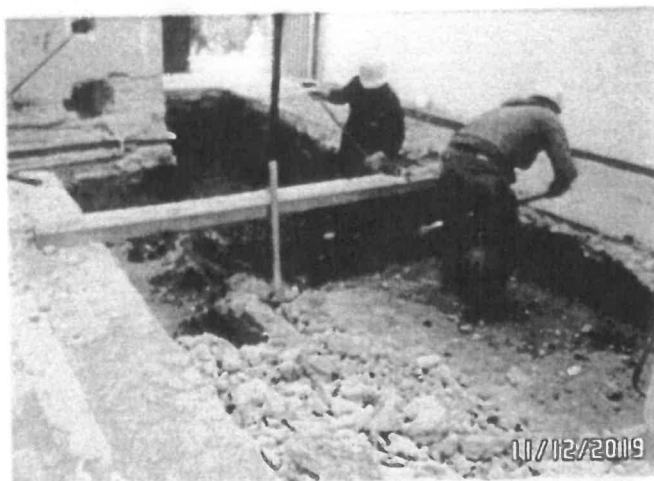
**FOTO No 5:** La interventoría ARQUITECTURA URBANA LTDA revisa y verifica que el contratista CONSORCIO PRUNI SEDES 04 realice la excavación manual incluye retiro en la zapata tipo Z-5.

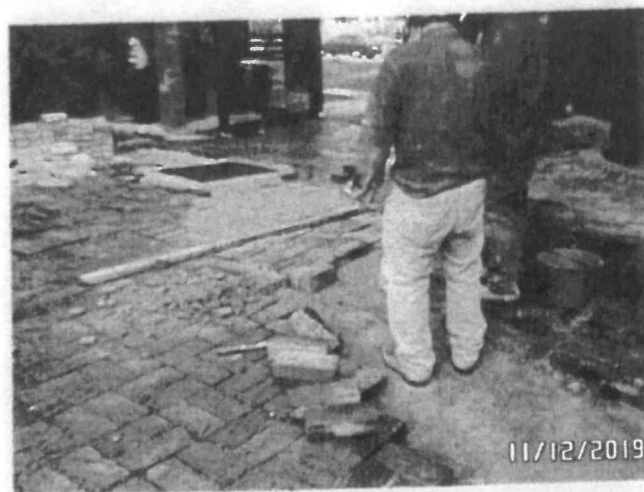
**FOTO No 6:** La interventoría ARQUITECTURA URBANA LTDA revisa y verifica que el contratista CONSORCIO PRUNI SEDES 04 realice la reinstalación de ladrillo en áreas intervenidas para la red de desagües en la zona de parqueadero.

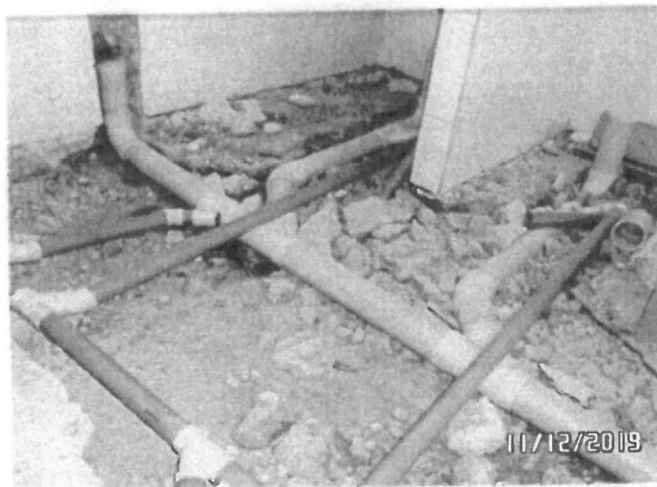
**FOTO No 7:** La interventoría ARQUITECTURA URBANA LTDA revisa y verifica que el contratista CONSORCIO PRUNI SEDES 04 realice la instalación de tuberías para la red sanitaria de baños para mujeres en la planta del primer nivel, se verifico diámetros de tubería y ubicación de los sistemas sanitarios, lo cuales son tubería de diámetro de 4" y lavamanos de 2".

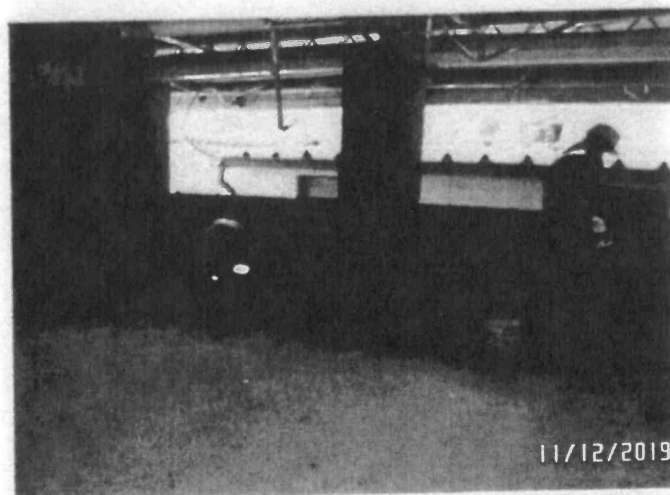
**FOTO No 8:** La interventoría ARQUITECTURA URBANA LTDA revisa y verifica que el contratista CONSORCIO PRUNI SEDES 04 realice el pañete 1:4 "una (1) cantidad de cemento por cuatro (4) de arena" para antepecho de ventanas ubicados en el Eje 5 entre Ejes B-D planta segundo nivel.

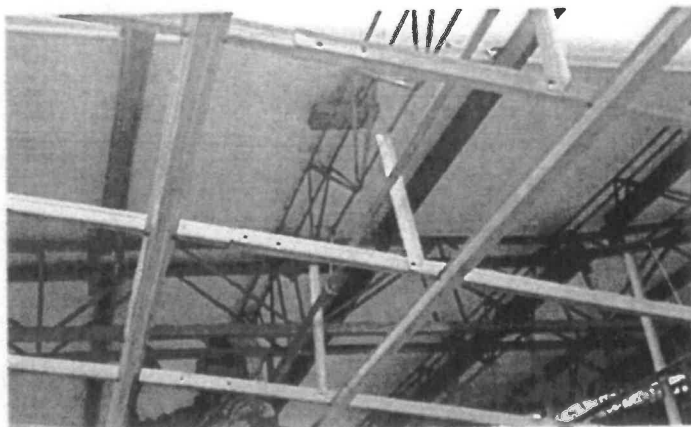
**FOTO No 9:** La interventoría ARQUITECTURA URBANA LTDA revisa y verifica que el contratista CONSORCIO PRUNI SEDES 04 realice la pintura anticorrosiva con la especificación de la pintura ALQUIDICA 507 requerida en los anexos técnicos para estructura metálica en cubierta del Área administrativa.

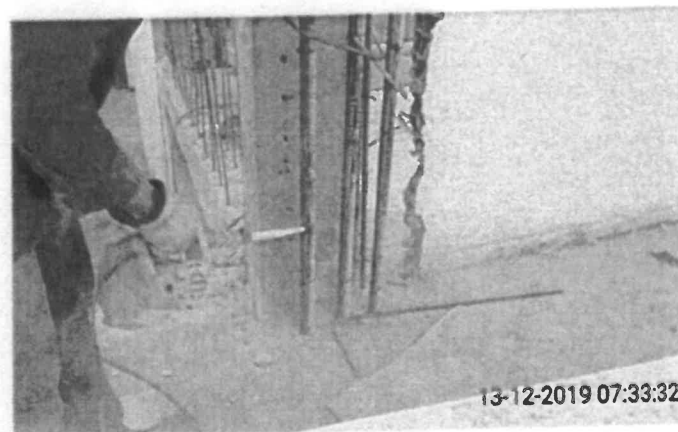
**FOTO No 10:** La interventoría ARQUITECTURA URBANA LTDA revisa y verifica que el contratista CONSORCIO PRUNI SEDE 04 realice la limpieza de las perforaciones antes de realizar el anclaje con resina epóxica Sika Anchorfix 300I en columnas tipo C3, C5 y C6 ubicada entre los Ejes I' - 2' y Ejes E- F.

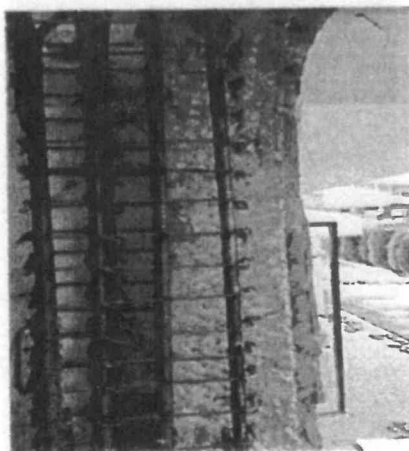
**FOTO No 11:** La interventoría ARQUITECTURA URBANA LTDA revisa y verifica que el contratista CONSORCIO PRUNI SEDE 04 realice el amarre de acero de refuerzo en columnas tipo C3, C5 y C6 ubicada entre los Ejes I' - 2' y Ejes E- F. se verifico diámetros de varillas y cantidad de flejes, para lo cual la columna tipo C3 presenta diez (10) varillas No 6 (3/4") y treinta y dos (32) flejes No 3 (3/8") cada 0.15, las columnas tipo C5 presenta diez (10) varillas de refuerzo No 7 (3/4") y treinta y dos (32) flejes cada 0.15, y la columna tipo C6 presenta siete (7) varillas No 7 (7/8") y treinta y dos (32) flejes cada 0.15.

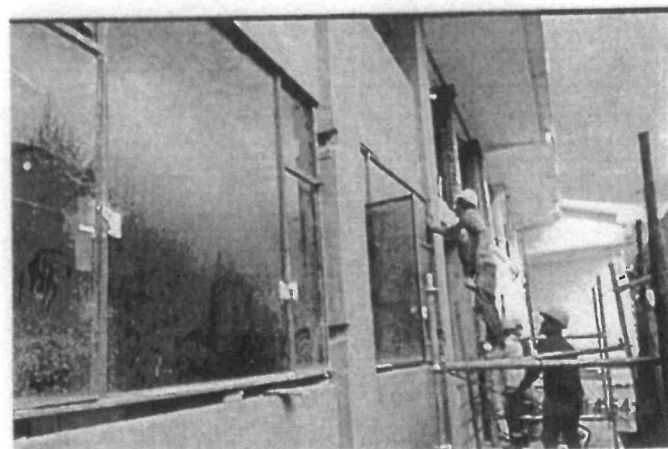
**FOTO No 12:** La interventoría ARQUITECTURA URBANA LTDA revisa y verifica que el contratista CONSORCIO PRUNI SEDE 04 inicie con el montaje de ventanas ubicadas en el Eje I' entre Ejes B-D.

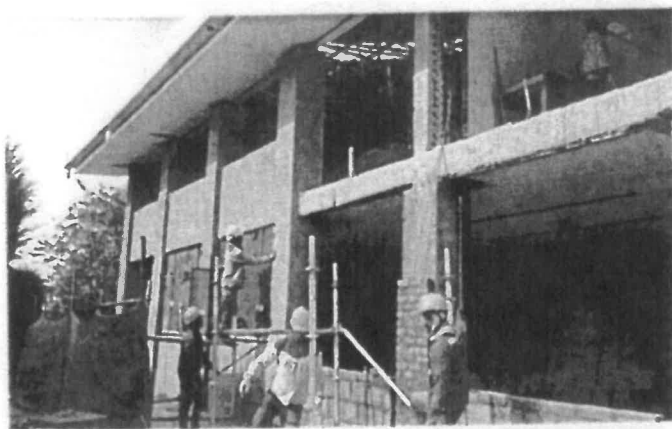
**FOTO No 13:** La interventoría ARQUITECTURA URBANA LTDA revisa y verifica que el contratista CONSORCIO PRUNI SEDES 04 realice la construcción de muros de antepecho de ventana ubicados en el Eje 1' entre los Ejes E-F.

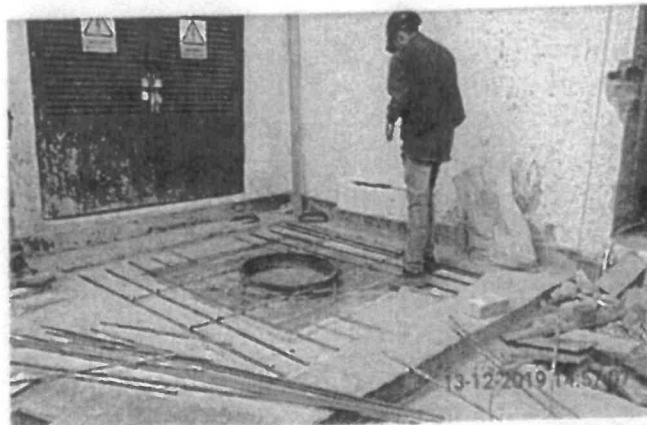
**FOTO No 14:** La interventoría ARQUITECTURA URBANA LTDA revisa y verifica que el contratista CONSORCIO PRUNI SEDE 04 realice el encofrado y refuerzo de la tapa para la caja de inspección eléctrica tipo CS 276 de referencia Codensa

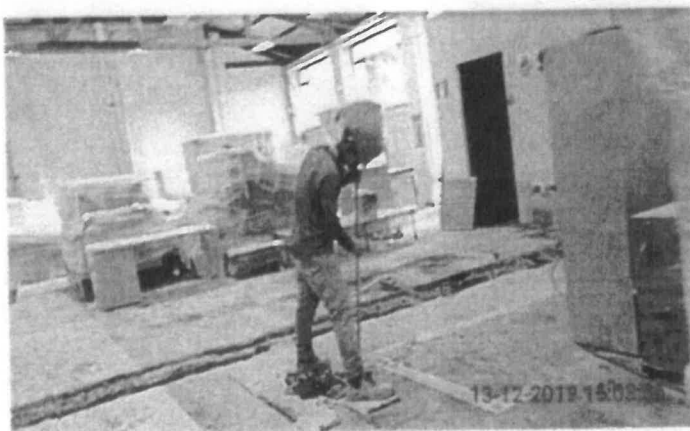
**FOTO No 15:** La interventoría ARQUITECTURA URBANA LTDA revisa y verifica que el contratista CONSORCIO PRUNI SEDES 04 realice el orden y aseo en área de ejecución de las diferentes actividades de obra.

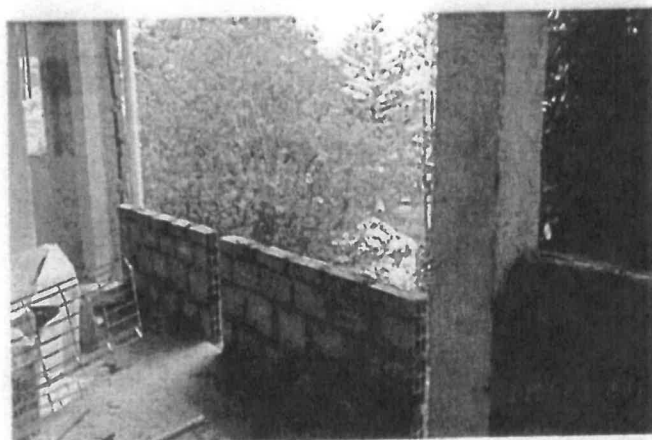
**FOTO No 16:** La interventoría ARQUITECTURA URBANA LTDA revisa y verifica que el contratista CONSORCIO PRUNI SEDE 04 ejecute la construcción de muro en mampostería (bloque No 5) para antepecho de ventana ubicado en el Eje A entre Ejes 2'-3' -planta segundo nivel, se verifico la verticalidad y altura del antepecho garantizando el vano de la ventana a instalar.

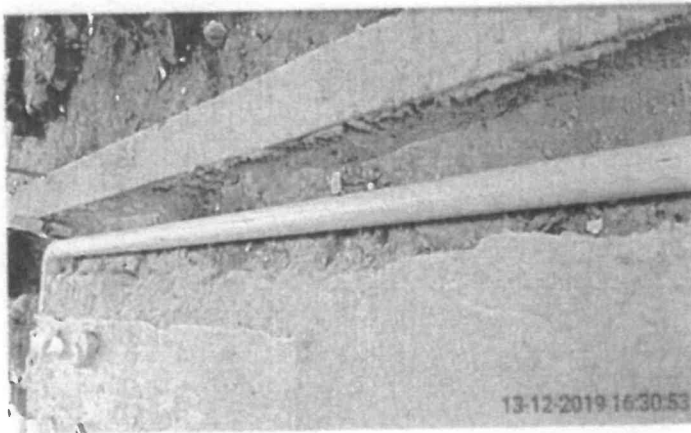
**FOTO No 17:** La interventoría ARQUITECTURA URBANA LTDA revisa y verifica que el contratista CONSORCIO PRUNI SEDES D4 realice la instalación de tubería sanitaria para red de desagües aguas lluvias.

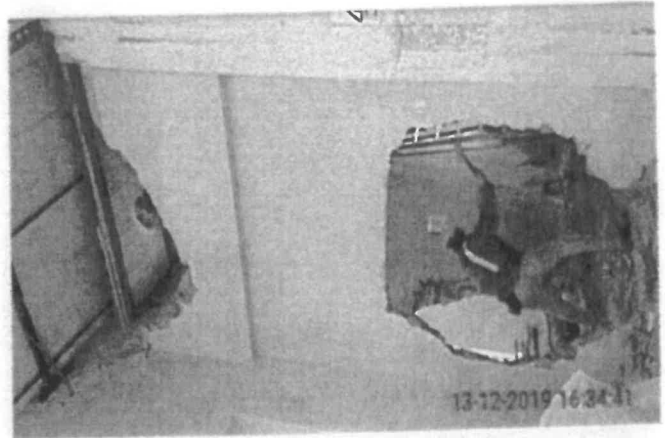
**FOTO No 18:** La interventoría ARQUITECTURA URBANA LTDA revisa y verifica que el contratista CONSORCIO PRUNI SEDE D4 realice la demolición del muro en mampostería existente, ubicado en el Eje Q entre Ejes I2 - I4 para dar inicio a las actividades de cimentación zapata Z6 y muros M7 y M8.

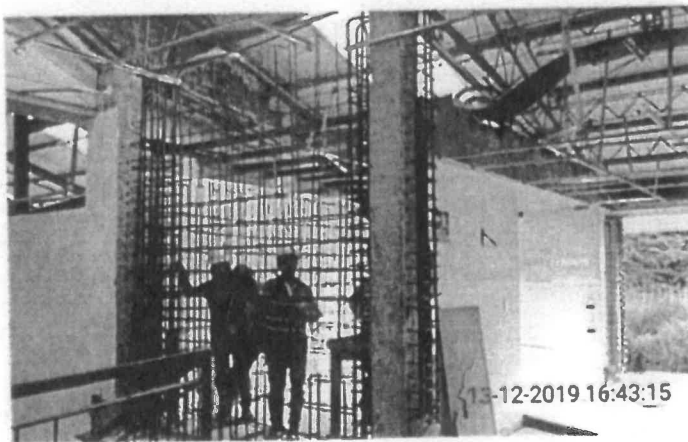
**FOTO No 19:** La interventoría ARQUITECTURA URBANA LTDA revisa y verifica que el contratista CONSORCIO PRUNI SEDES D4 realice el amarre de acero de refuerzo para muros M3 y M4 se verifico diámetros, separación y limpieza del acero, verificando grado de oxidación o cualquier otro tipo de sustancia que impida la debida adherencia entre el acero de refuerzo y el concreto.

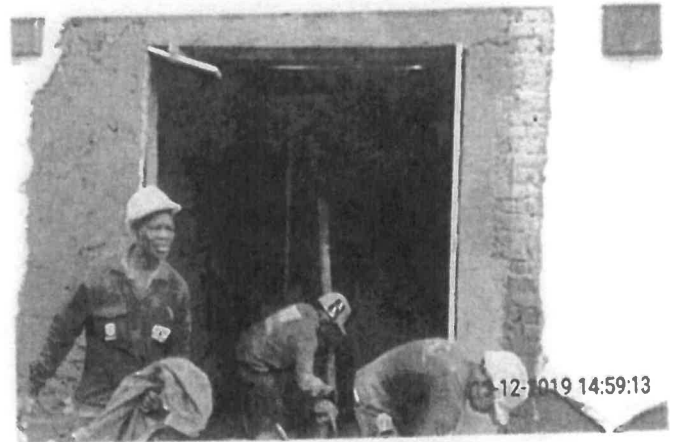
**FOTO No 20:** La interventoría ARQUITECTURA URBANA LTDA revisa y verifica que el contratista CONSORCIO PRUNI SEDES D4 realice el pañete con mortero de relación 1:4 "una (1) cantidad de cemento por cuatro (4) de arena" en muros ubicados en área de archivo.

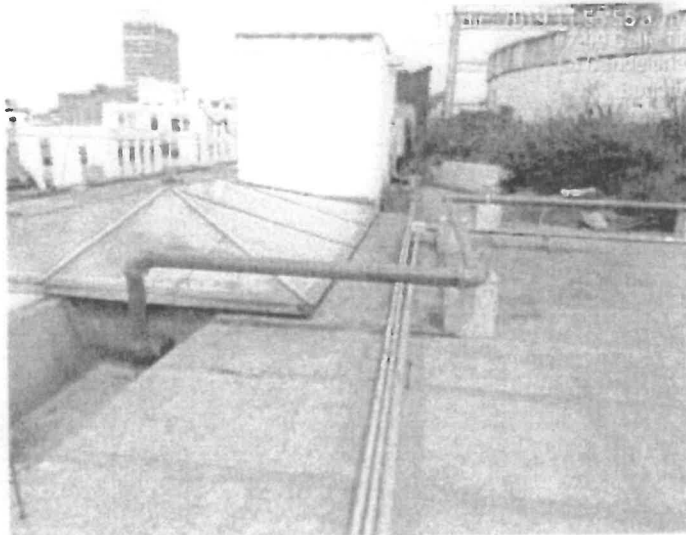
**FOTO No 21:** La interventoria ARQUITECTURA URBANA LTDA revisa y verifica conexión con Stand Pipe y trazado de tubería de red principal de cuatro pulgadas (4") sobre cubierta Edificio Bicentenario II de SECRETARIA DE GOBIERNO costado nor occidental.

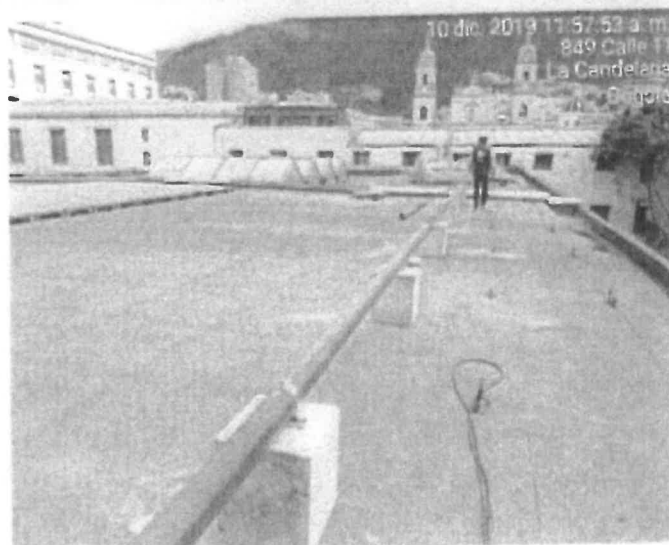
**FOTO No 22:** La interventoria ARQUITECTURA URBANA LTDA revisa y verifica la correcta instalación de los dados para soporte de tubería de cuatro pulgadas (4") en cubierta de Edificio Bicentenario II de SECRETARIA DE GOBIERNO costado norte.

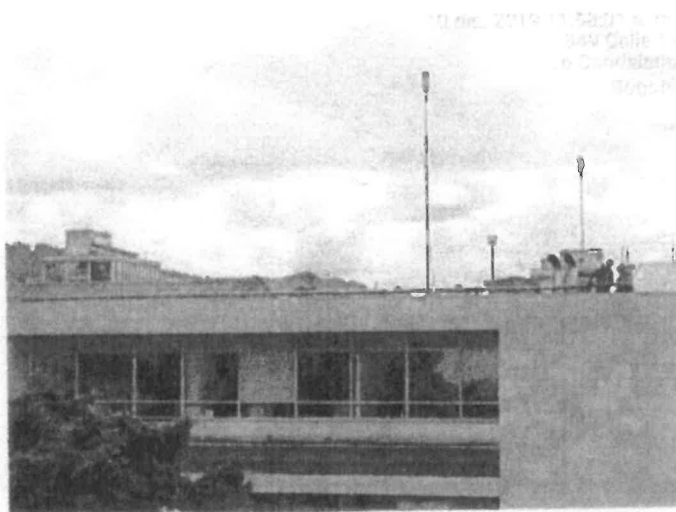
**FOTO No 23:** La interventoria ARQUITECTURA URBANA LTDA revisa y verifica la correcta instalación de los dados para soporte de tubería de cuatro pulgadas (4") en cubierta Edificio Bicentenario I de SECRETARIA GENERAL costado sur.

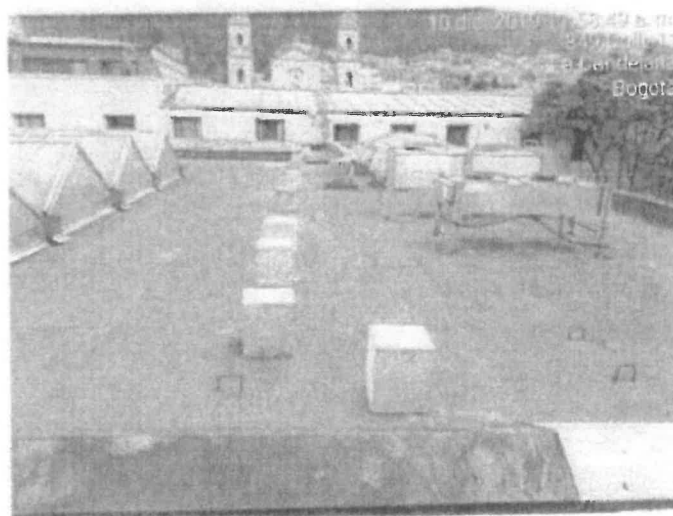
**FOTO No 24:** La interventoria ARQUITECTURA URBANA LTDA revisa y verifica la actividad de alineamiento de dados en concreto para instalación de tubería sobre cubierta en Edificio Bicentenario I SECRETARIA DE GOBIERNO costado norte.

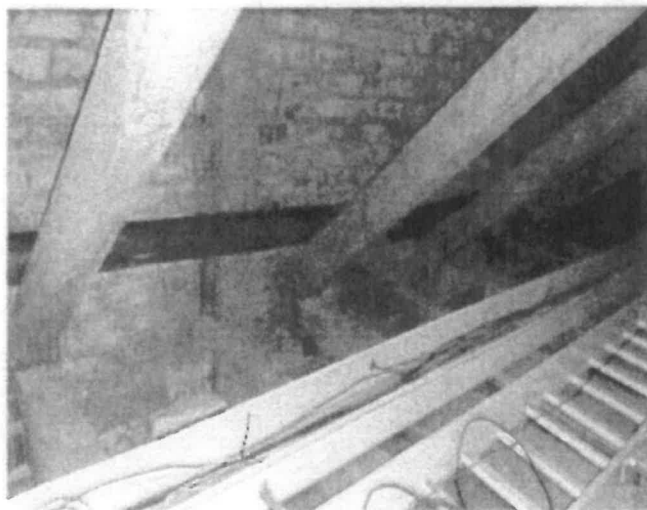
**FOTO No 25:** La interventoria ARQUITECTURA URBANA LTDA revisa y verifica el traslado de tubería por cubierta del EDIFICIO MUNICIPAL, para conexión con el sistema de red contra incendio del Edificio Bicentenario I de SECRETARIA GENERAL.

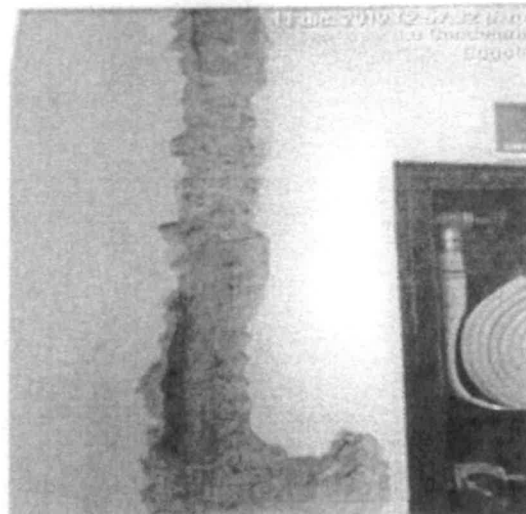
**FOTO No 26:** La interventoria ARQUITECTURA URBANA LTDA revisa y verifica las regatas para inspección de tubería existente en tercer piso (3) de EDIFICIO MUNICIPAL.

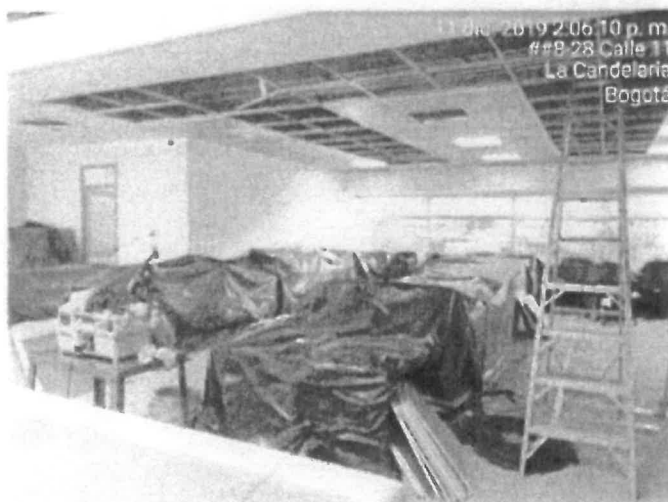
**FOTO No 27:** La interventoria ARQUITECTURA URBANA LTDA revisa y verifica el cubrimiento de piso, mobiliario, replanteo de redes y desmonte de cielo raso modular en piso tres (3) oficinas de Edificio Bicentenario I de SECRETARIA DE GOBIERNO.

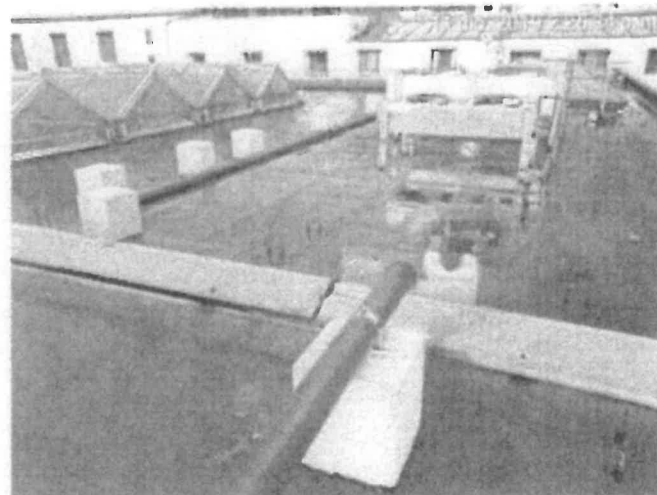
**FOTO No 28:** La interventoria ARQUITECTURA URBANA LTDA revisa y verifica la instalacion de junta antisísmica de tubería de cuatro pulgadas (4") en cubierta que conecta Edificio Bicentenario II y Edificio Bicentenario I de SECRETARIA DE GOBIERNO costado norte
