PROYECTO: "CONTRATAR LA INTERVENTORIA ADMINISTRATIVA, TÉCNICA, FINANCIERA, CONTABLE, ECONÓMICA, JURÍDICA Y AMBIENTAL AL CONTRATO DE OBRA QUE TIENE POR OBJETO: "REALIZAR A PRECIOS UNITARIOS FIJOS SIN FORMULA DE REAJUSTE LAS DIFERENTES OBRAS E INTERVENCIONES ESPECIALIZADAS PARA LAS DIFERENTES SEDES DE LA SECRETARÍA GENERAL DE LA ALCALDÍA MAYOR DE BOGOTÁ D.C".

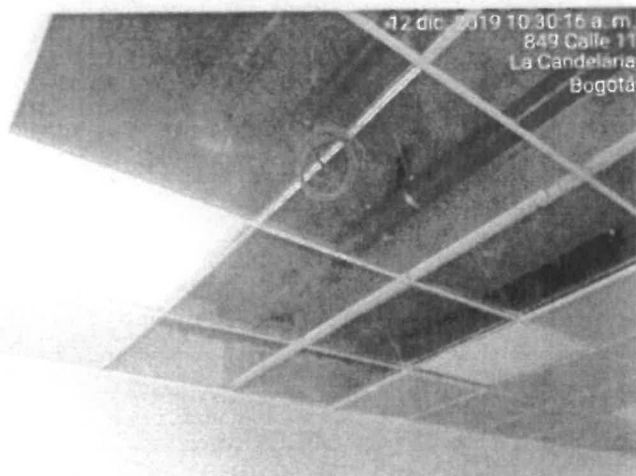
**FOTO No 29:** La interventoria ARQUITECTURA URBANA LTDA revisa y verifica la instalacion de juntas antisísmicas de tubería de cuatro (4") y dos pulgadas (2") en piso tres (3) que conecta Edificio Bicentenario II y Edificio Bicentenario I de SECRETARIA DE GOBIERNO costado norte

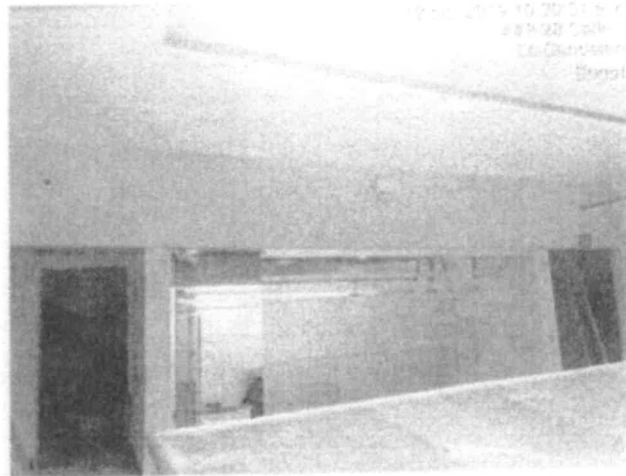
**FOTO No 30:** La interventoria ARQUITECTURA URBANA LTDA revisa y verifica las perforaciones en dintel para rociadores laterales en tercer (3) piso de Edificio Bicentenario II SECRETARIA DE GOBIERNO.

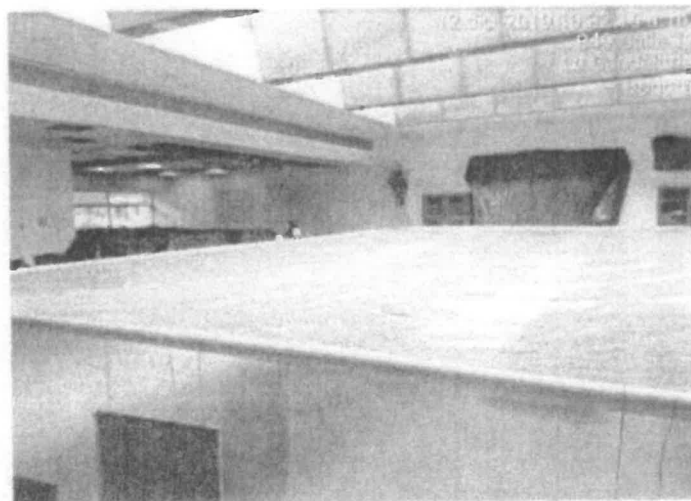
**FOTO No 31:** La interventoria ARQUITECTURA URBANA LTDA revisa y verifica el cerramiento y la protección del vacío en tercer (3) piso de Edificio Bicentenario II SECRETARIA DE GOBIERNO.

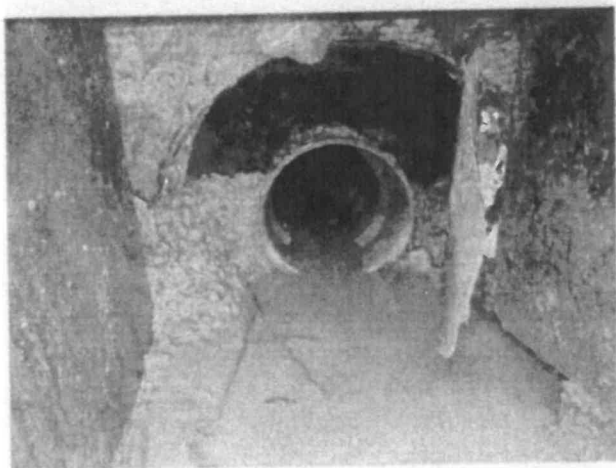
**FOTO No 37:** La interventoría ARQUITECTURA URBANA LTDA revisa y verifica la conexión de tubería de 8" Novafort perforada de primer módulo para construcción de filtro perimetral al auditorio a una profundidad de nueve (9) ML.

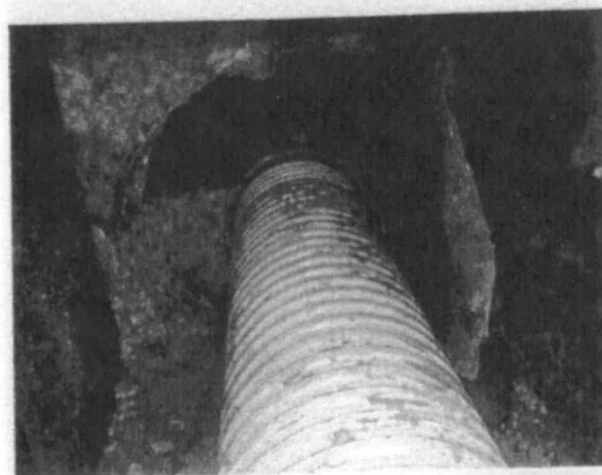
**FOTO No 38:** La interventoría ARQUITECTURA URBANA LTDA revisa y verifica la conexión de tubería de 8" Novafort perforada del primer al segundo módulo, para la construcción de filtro perimetral a una profundidad de nueve (9) ML.

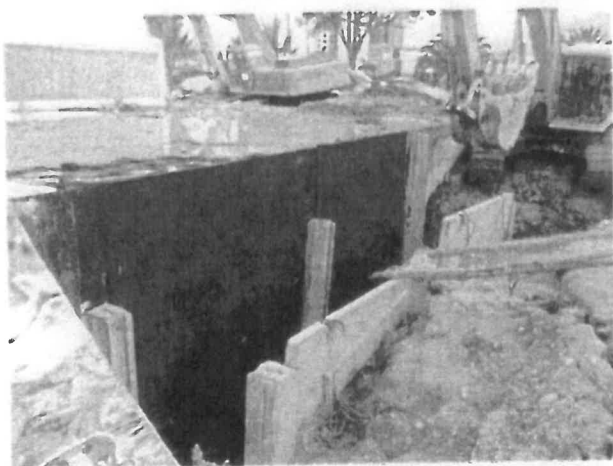
**FOTO No 39:** La interventoría ARQUITECTURA URBANA LTDA revisa y verifica la instalación de Geotextil NT 2500 en segundo módulo para construcción de filtro perimetral al auditorio a una profundidad de nueve (9) ML.

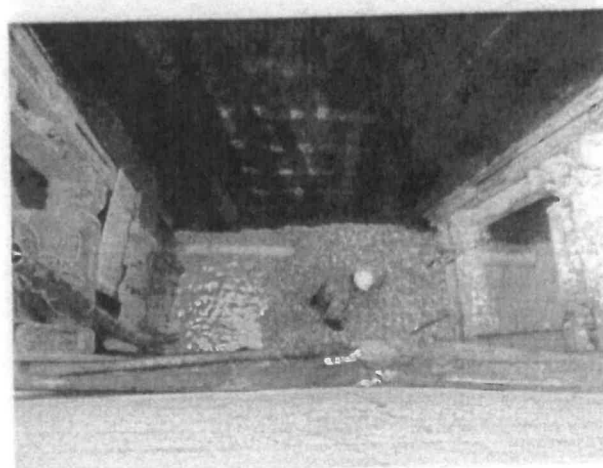
**FOTO No 40:** La interventoría ARQUITECTURA URBANA LTDA revisa y verifica la instalación de tubería de 8" Novafort perforada, y relleno con material filtrante MF-150 en segundo módulo de entibado.

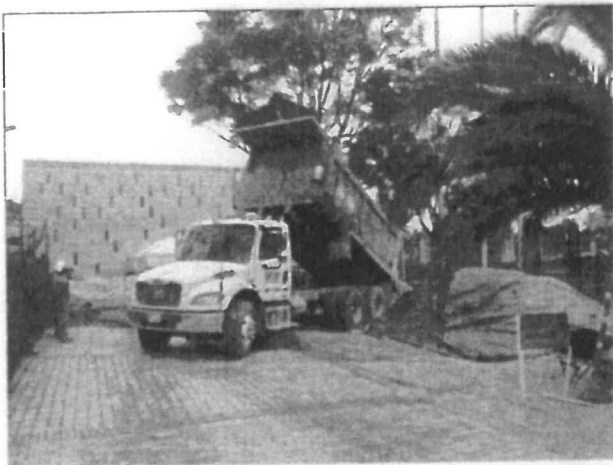
**FOTO No 41:** La interventoría ARQUITECTURA URBANA LTDA revisa y verifica la llegada de material filtrante MF-150 a obra.

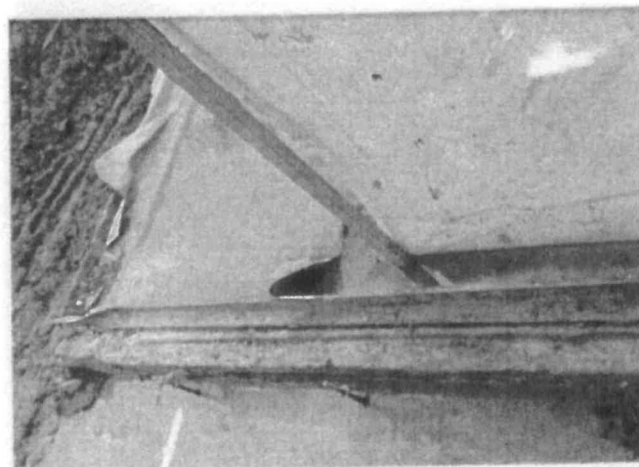
**FOTO No 44:** La interventoría ARQUITECTURA URBANA LTDA identifica e informa el desconfinamiento de ángulo en acero perimetral en espejos de agua costado norte, por otro lado esta estructura ya estaba impermeabilizada con Sikalastic 8850.

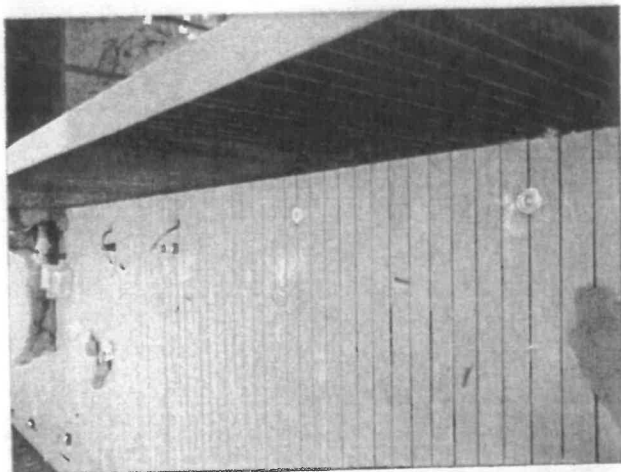
**FOTO No 45:** La interventoria ARQUITECTURA URBANA LTDA revisa y verifica la instalación de veinte 20 luminarias tipo ojo de buey.

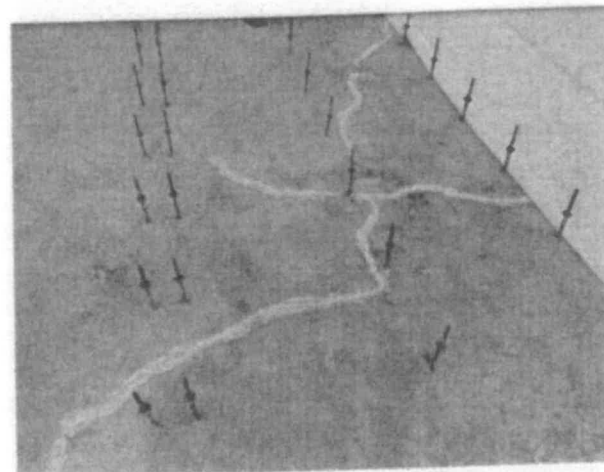
**FOTO No 46:** La interventoria ARQUITECTURA URBANA LTDA revisa y verifica el sellado de fisuras en medio de espejos de agua costado norte

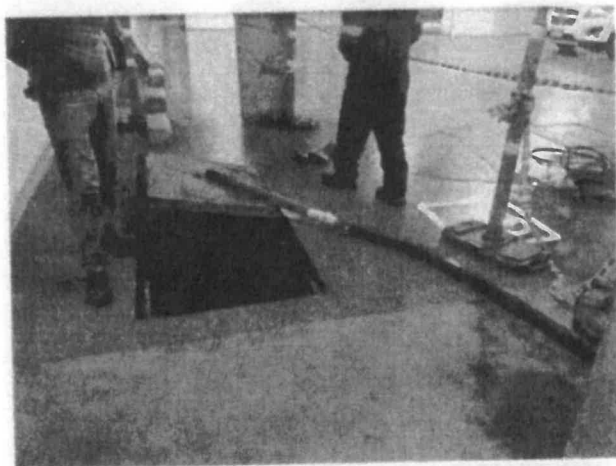
**FOTO No 47:** La interventoria ARQUITECTURA URBANA LTDA revisa y verifica el lavado de tanques de aguas combinadas, negras, lluvias y tanque de almacenamiento de la red contra incendio.

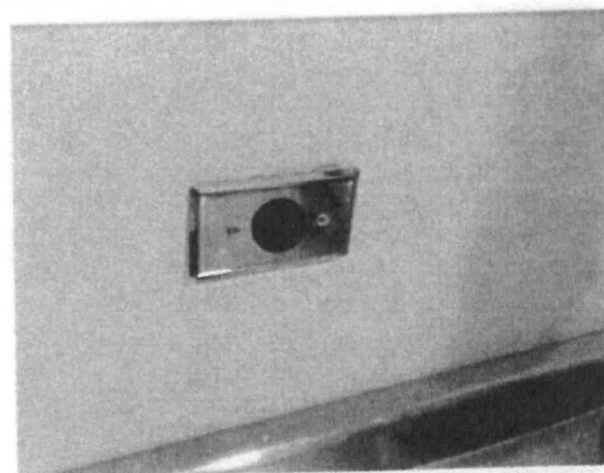
**FOTO No 48:** La interventoria ARQUITECTURA URBANA LTDA revisa y verifica la instalación de toma corriente tipo pata cruzada en la cafetería del CENTRO MEMORIA PAZ Y RECONCILIACION.

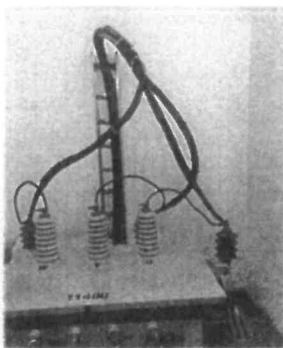
MUROS EN BUEN ESTADO CUARTO EN SUBESTACION

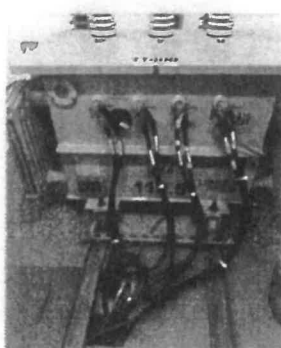
TRANSFORMADOR Y CABLEADO EN BUEN ESTADO

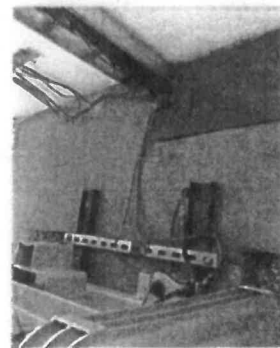
PISO PINTURA, CARCAMOS Y CABLEADO PARTE POSTERIOR EN BUEN ESTADO

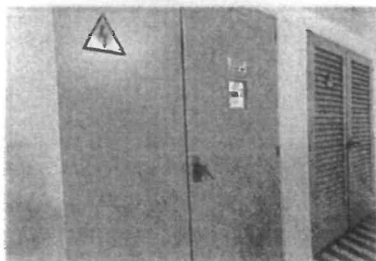
PUERTA DE CERRAMIENTO Y SU PINTURA EN BUEN ESTADO

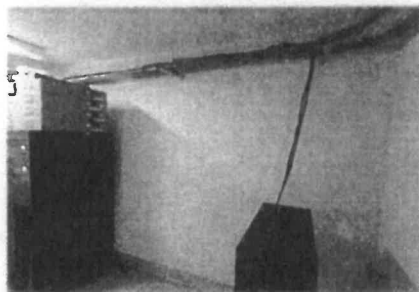
MUROS EN BUEN ESTADO CUARTO TECNICO SOTANO DOS

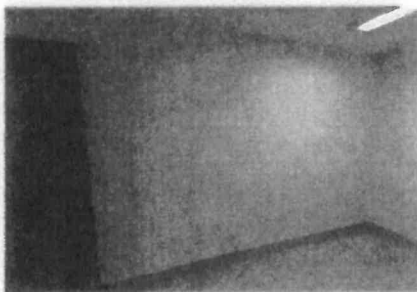
MUROS EN BUEN ESTADO CUARTO TECNICO SOTANO DOS

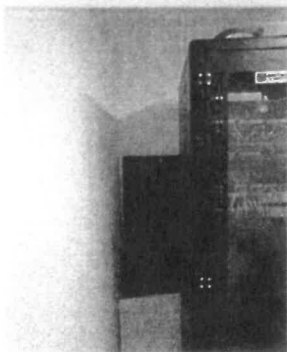
ELEMENTOS CORRESPONDIENTES A RACK SUELTOS EN LA PARTE TRASERA DEL MISMO

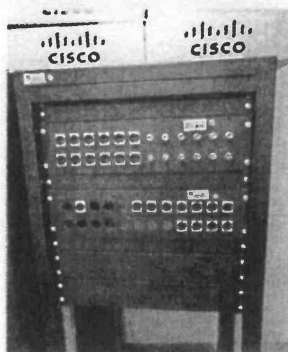
EQUIPOS EN BUEN ESTADO

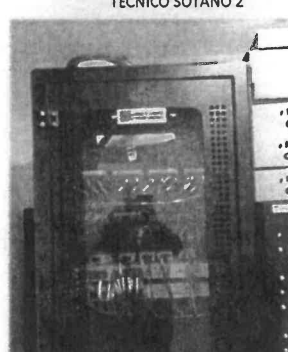
RACK Y EQUIPOS SWICH EN BUEN ESTADO CABLEADO ORGANIZADO DESORDENADO EN ALGUNAS PARTES

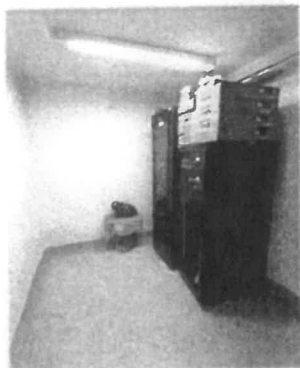
CIELO RASO EN DRY WALL Y PISO EN GRANITO  
PULIDO EN BUEN ESTADO EN SOTANO 2

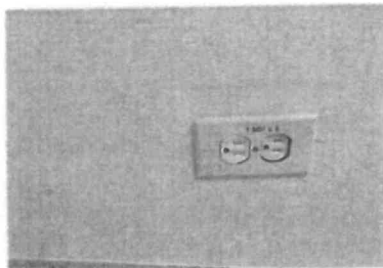
TOMA CORRIENTE NORMAL EN BUEN REGULAR  
ESTADO CUARTO TECNICO SOTANO 2

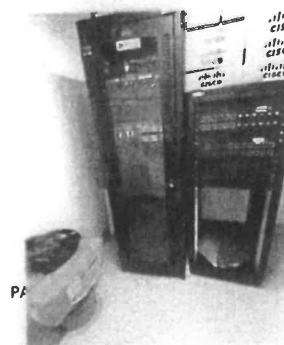
PARTE FRONTAL RACK CUARTO TECNICO  
SOTANO 2

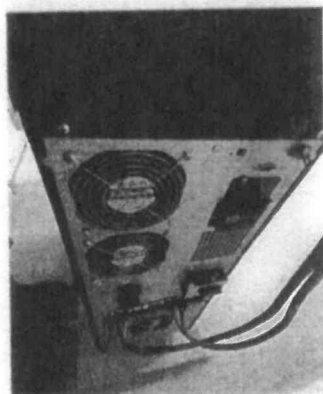
PARTE POSTERIOR EQUIPOS CUARTO  
TECNICO SOTANO 2

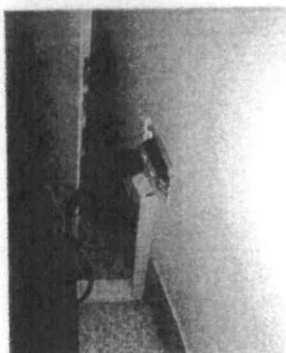
TOMA REGULADA MAL ESTADO PARTE  
POSTERIOR RACKS CUARTO TECNICO  
SOTANO 2

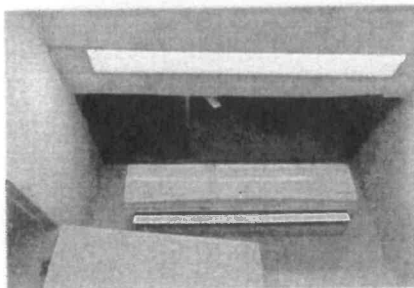
CIELO RASO EN DRY WALL CON ABERTURA  
CUARTO TECNICO AREA ADMINISTRATIVA

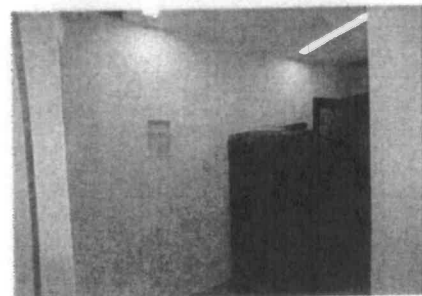
MUROS Y RACKS EN BUEN ESTADO

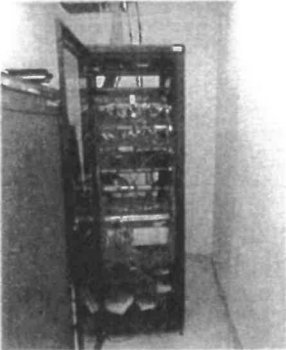
</div> <div>RACKS EN BUEN ESTADO, APERTURA EN CIELO RASO SOBRE RACK BANDEJA PORTACABLES DESALINEADA</div>                                                               | <div>

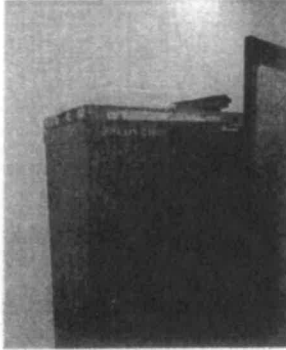
</div> <div>EQUIPOS EN BUEN ESTADO CUARTO TECNICO AREA ADMINISTRATIVA</div> | <div>

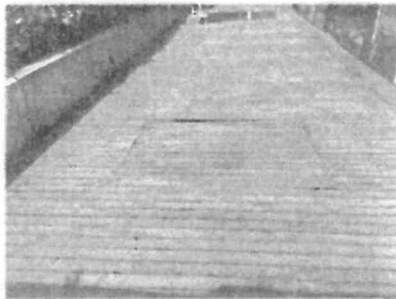
TAPA CAJA DE PASO 1 EN MADERA TIPO DECK ✓

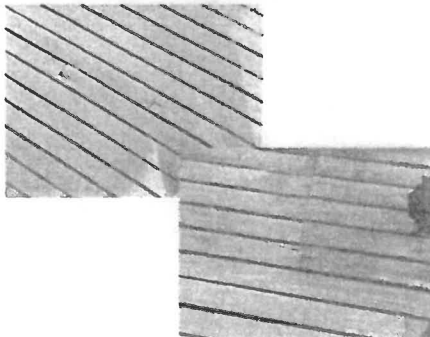
DETALLES ESTADO PISO EN MADERA TIPO DECK ✓

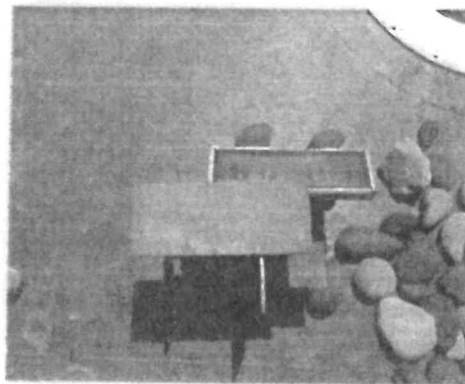
LUMINARIAS ESPEJOS DE AGUA EN MAL ESTADO ✓

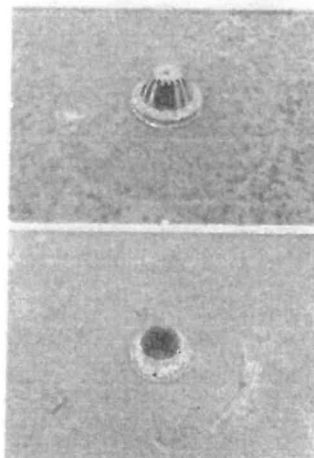
SIFONES DE DESAGUE DE AGUA EN MAL ESTADO ✓

LOS PUNTOS DE SUMINISTRO DE AGUA EN PVC SE ENCUENTRAN EN BUEN ESTADO PERO LAS REJILLAS DE DESAGUE SE ENCUENTRAN SULFATADAS Y PRESENTAN ROTURAS. ✓

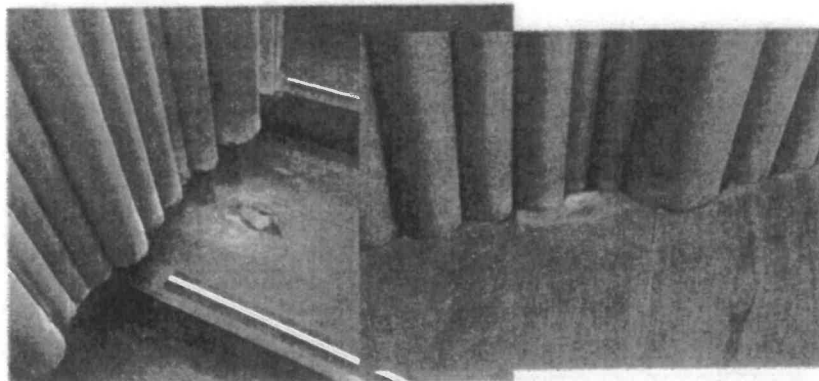
PUNTOS DE HUMEDAD EN ESCALERAS DEL AUDITORIO CON SALPICADURAS

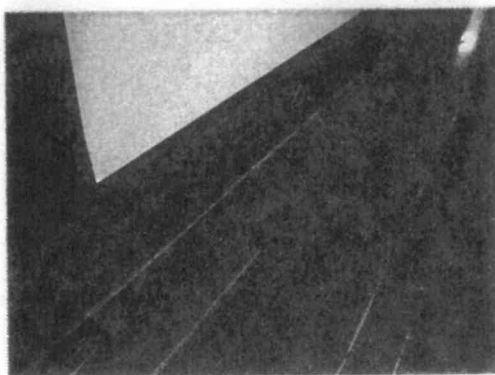
PISO LEVANTADO EN TARIMA AUDITORIO

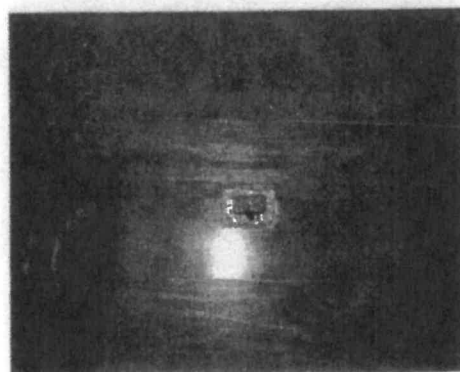
PUNTOS ELECTRICOS EN PISO TARIMA AUDITORIO EN MAL ESTADO

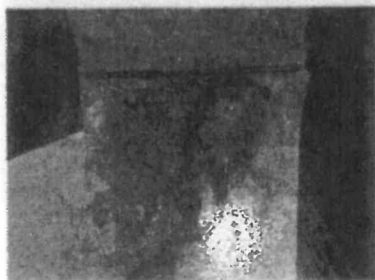
HUMEDAD EXISTENTE POR GOTERA SOBRE PUERTA

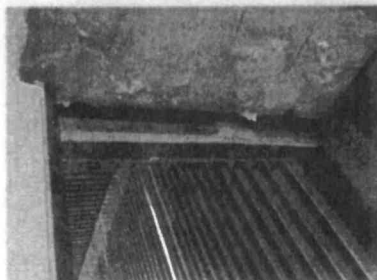
HUMEDAD EXISTENTE POR GOTERA SOBRE PUERTA

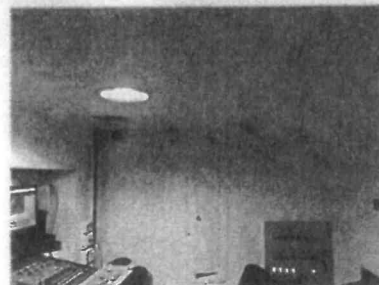
HUMEDAD EXISTENTE SOBRE MURO

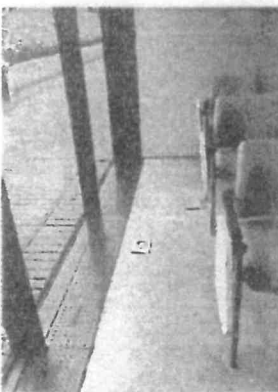
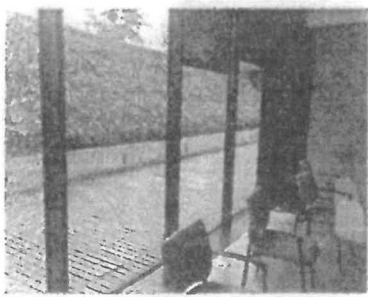
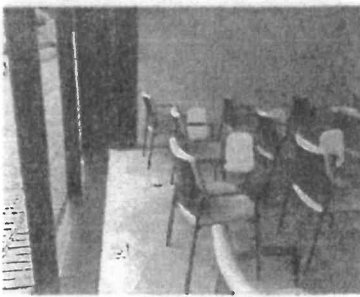
| <p style="margin-top: 5px;">TOMAS EN PISO EN AULA 1</p> | <p style="margin-top: 5px;">TOMAS EN PISO EN AULA 2</p> | <p style="margin-top: 5px;">TOMAS EN PISO EN AULA 3</p> |

Los espacios se encuentran en buen estado, pisos, techos y muros en buen estado. Las cajas de las tomas electricas blancas en Aulas 1,2,3 se encuentran en localizadas en piso, estas presentan suciedad interna. Tapas metálicas dañadas y tomas deterioradas.

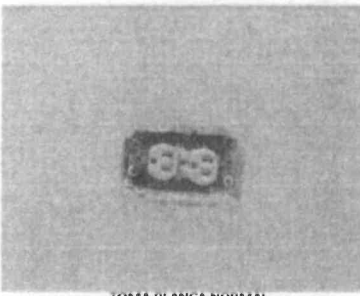
TOMA BLANCA NORMAL  
VIGILANCIA PARQUEADERO

La toma electrica blanca en cuarto de vigilacia ubicado en sotano se encuentra deteriorada y sin tapa.

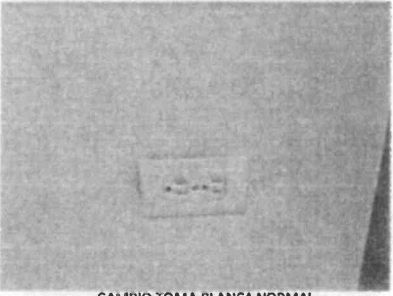
CAMBIO TOMA BLANCA NORMAL  
VIGILANCIA PARQUEADERO

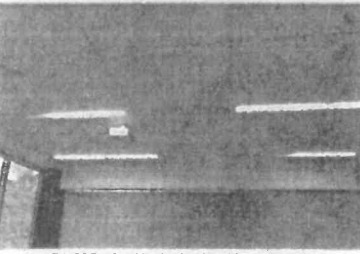
VIDEO BEEN EN AULAS 1,2,3 EN BUEN ESTADO

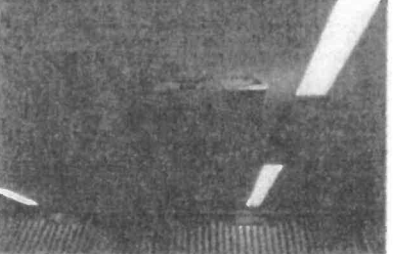
VIDEO BEEN EN AULAS 1,2,3 EN BUEN ESTADO

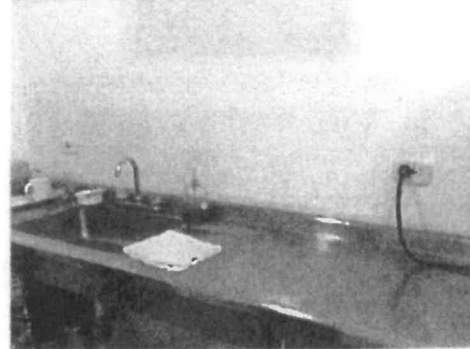
INSTALACION Y CAMBIO TOMAS GFCI CAFETERIA

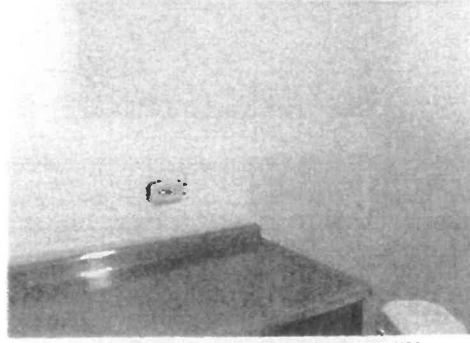
INSTALACION TOMA GFCI EN CAFETERIA PARA HORNOS

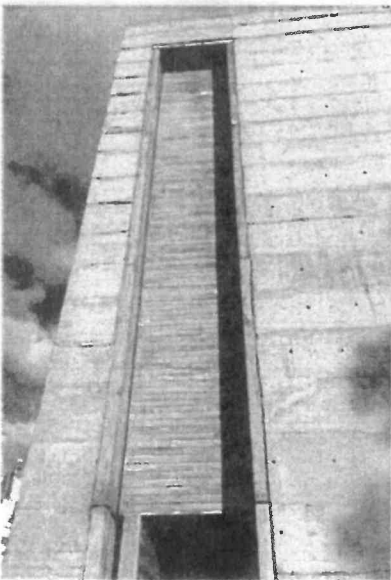
DILATACION EXISTENTE ENTRE MADERA Y CONCRETO EN CONITORNO ENTRADA PRINCIPAL

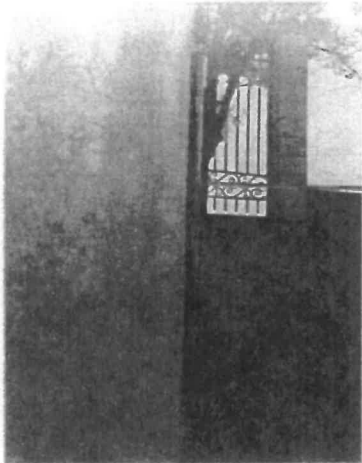
DILATACION SUPERIOR ENTRE MURO Y FACHADA EN VIDRIO DE AUDITORIO

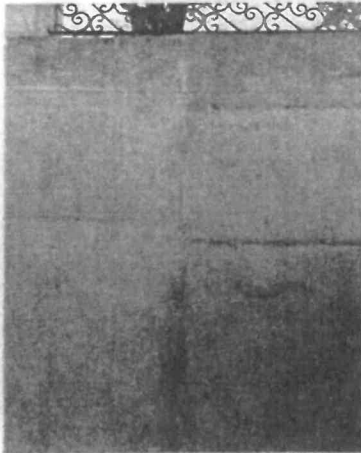
| Componente | Estado | Observación |
|---|---|---|
| Escaleras acceso y pared concreto frente a auditorio | Bueno | Muro en concreto frente a fachada de auditorio presenta grieta poco profunda y poco extensa. |

FISURA EN MURO FRENTE A AUDITORIO

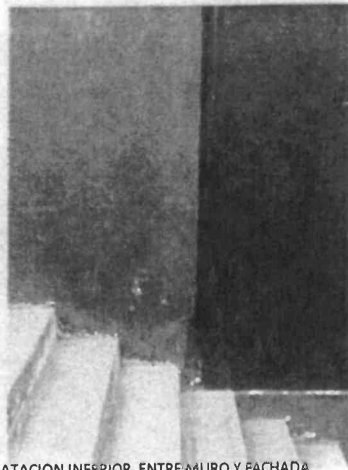
DILATACION INFERIOR ENTRE MURO Y FACHADA EN VIDRIO DE AUDITORIO

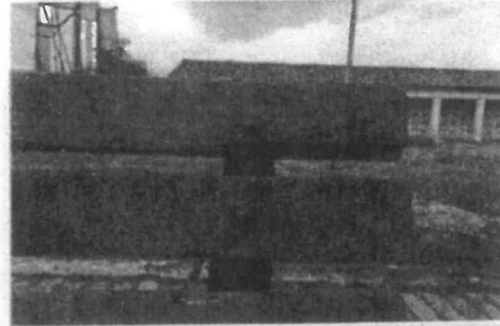
MOBILIARIO COSTADO IZQUIERDO CAMPAMENTOS ASTILLADO

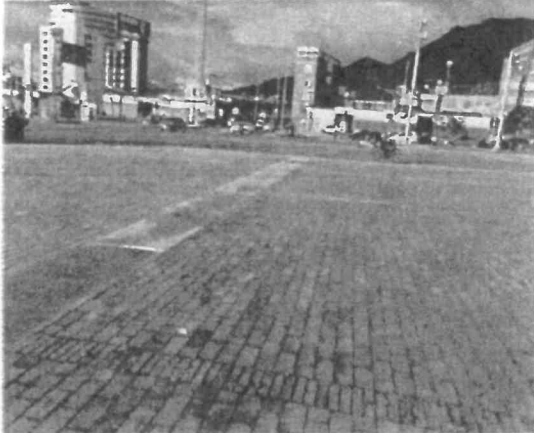
ESTADO DE ADOQUIN, CARCAMO Y CAJA EXTERIOR COSTADO CALLE 26

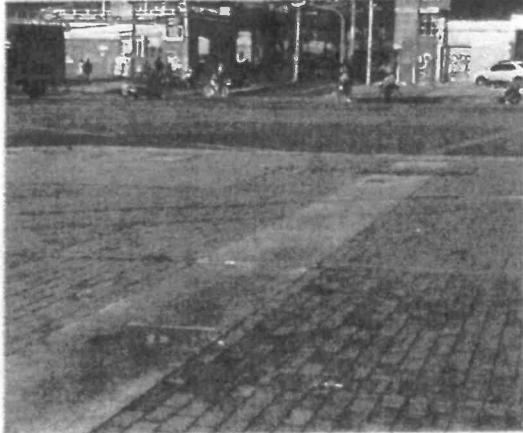
ESTADO DE ADOQUIN, CARCAMO Y CAJA EXTERIOR COSTADO CALLE 26

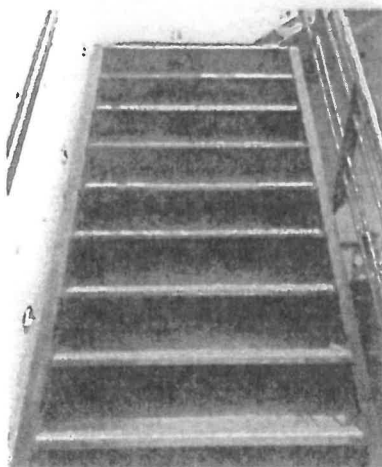
FOTOGRAFÍA No 1

| <b>DESCRIPCION GENERAL DEL ESTADO DEL INMUEBLE ANTES DE LA INTERVENCION PROYECTADA:</b> Fotografía 1 y 3, se encuentra dilatación no totalmente emboquillada entre las escaleras y placa entrepiso. Fotografía 2, golpes en pasa manos de la baranda y rayones de pintura. Fotografía 4, 5, 6 y 7, muros en concreto a la vista presentan manchas y agrietamiento. | | |
