| | <b>PROCESO MISIONAL GESTIÓN AMBIENTAL, SOCIAL, PREDIAL Y DE SOSTENIBILIDAD DE PROYECTOS</b><br><b>MANUAL DE INTERVENTORÍA OBRA PÚBLICA</b><br><b>ACTA DE VECINDAD</b> | | CÓDIGO | MASPS-MN-IN-3-FR-4 | | |
| <b>OBJETO DEL PROYECTO</b> | | "MEJORAMIENTO Y REHABILITACION DE LA VIA MONQUIRA – TOGUI, MUROS DE CONTENCIÓN, DEPARTAMENTO DE BOYACA." CONTRATO DE OBRA PÚBLICA No. 3269 de 2023 | | FECHA<br>22 DE SEPTIEMBRE DE 2023<br>(Día / Mes / Año) | | |
| Contrato de Obra No. 3269 DE 2023 | | Contrato de Interventoría No. 3230 DE 2023 | | Acta de Vecindad de Inicio: X Seguimiento | | |

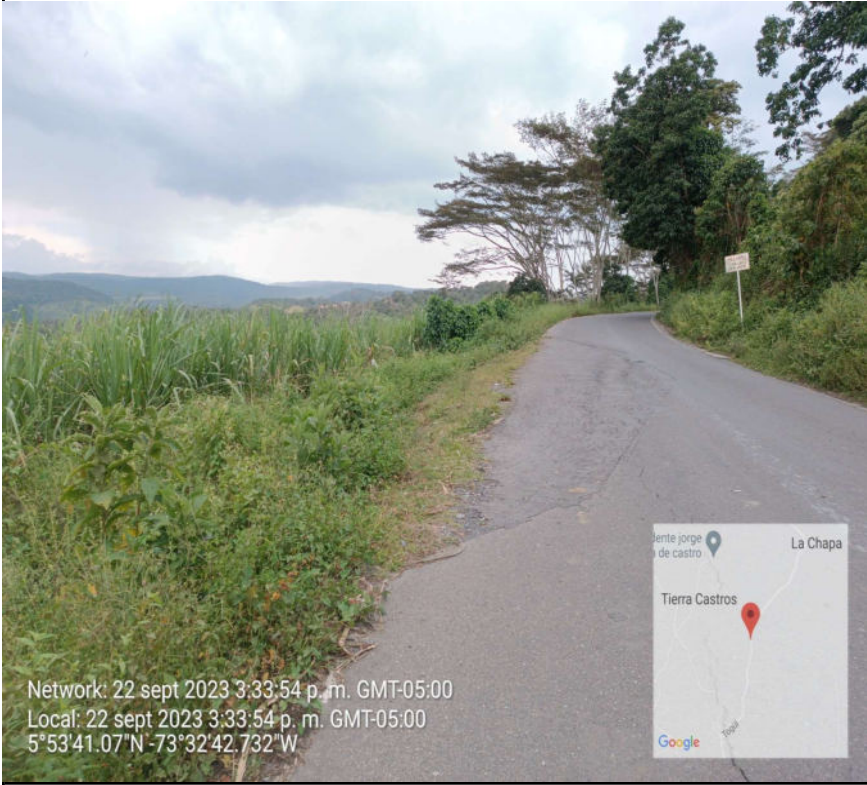
| PUNTO 5: hundimiento de vía, pavimento con presencia de piel de cocodrilo; fisuras en vía, se evidencia en cercanías a la vía cultivos de caña de azúcar sin embargo no se evidencia vivienda cercana, se observa especies arbóreas nativas de la zona (caña común, iris alberti regel, poly goneceae, caminadora, asteraceae). Se encuentra una (1) señalización de peligro falla geológica | | | | | | | |

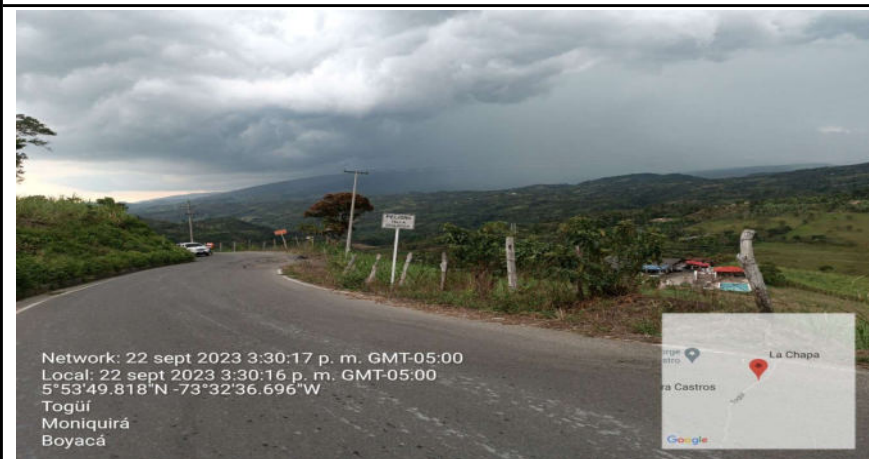
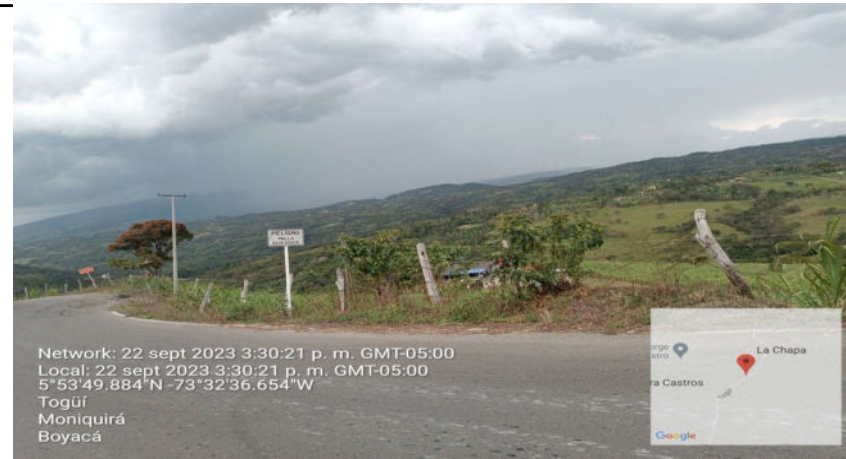
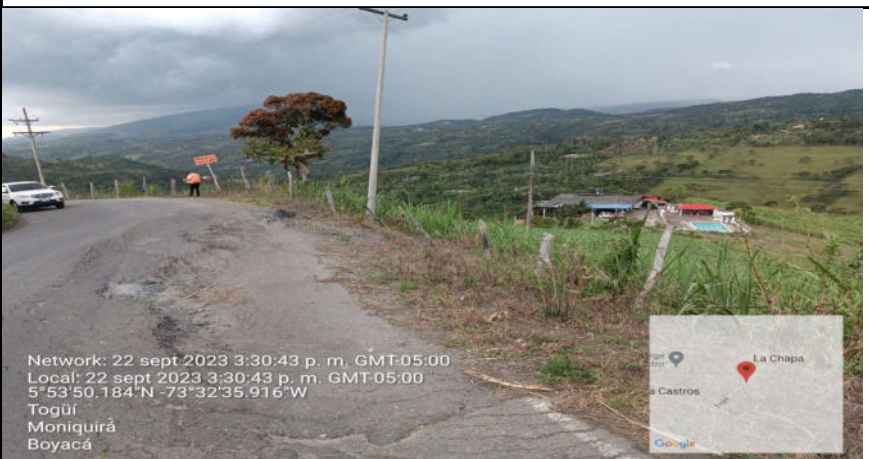
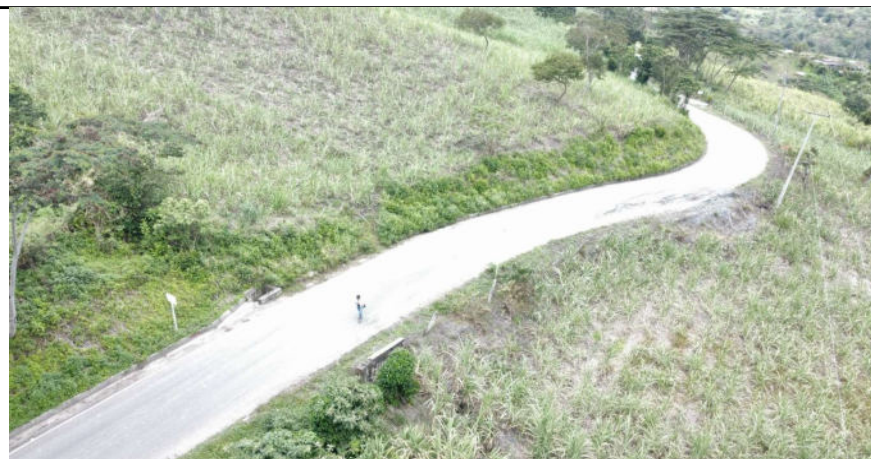
| <b>DESCRIPCIÓN DE LAS AVERÍAS:</b><br>PUNTO 6 : hundimiento de vía, pavimento con fisuras y con presencia de piel cocodrilo, se evidencia cerca a la vía cultivos de caña de azúcar , se observa especies arbóreas nativas de la zona (caña común, iris alberti regel, poly goneceae, caminadora, asteraceae) Se encuentra una (1) señalización de peligro falla geológica. Se observa vivienda cercana la cual se encuentra a unos 50 mt de la vía, sin poder ingresar, esta infromación se encuentra en el punto 7 ya que esta más cercana a este punto. Así mismo se encuentra poste de energía en buen estado. | | | | | | | |

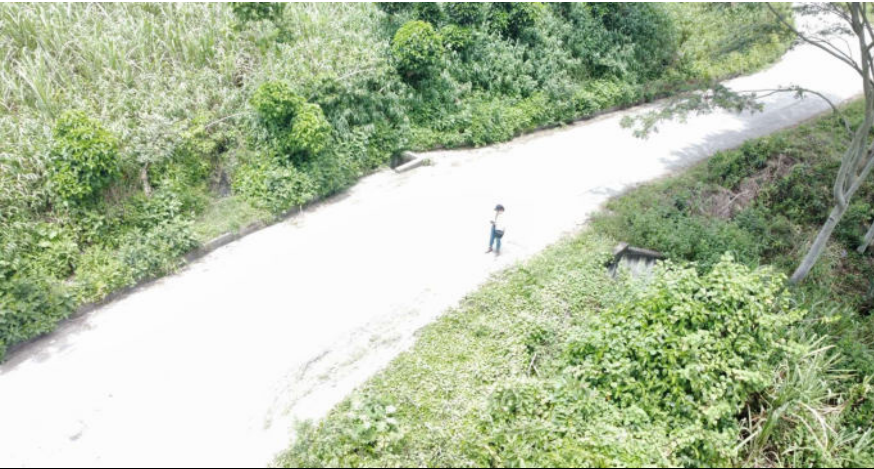
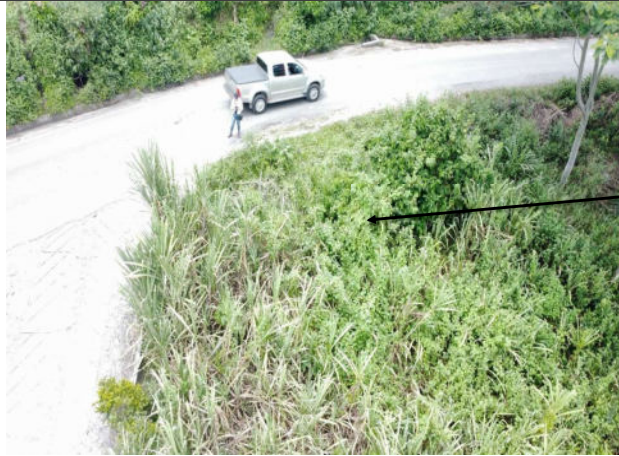
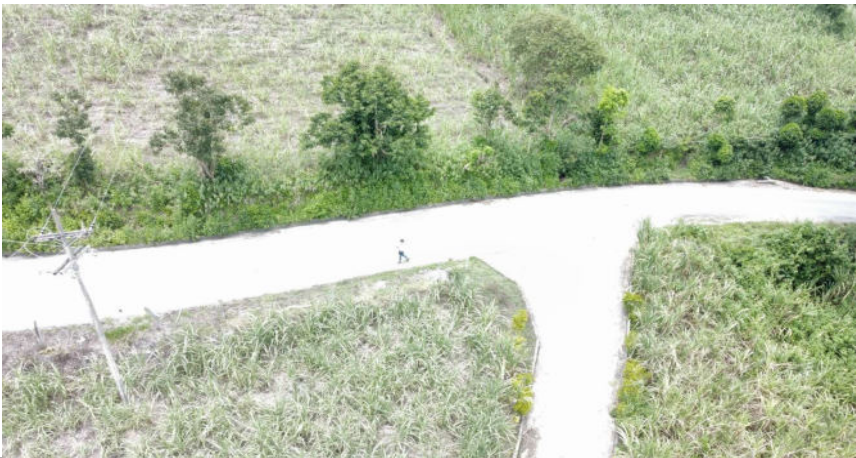
| | | <div>CULTIVOS DE CAÑA DE AZUCAR</div> | | |

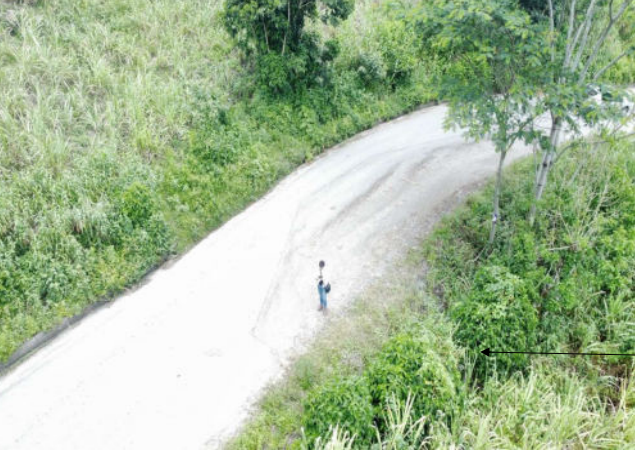
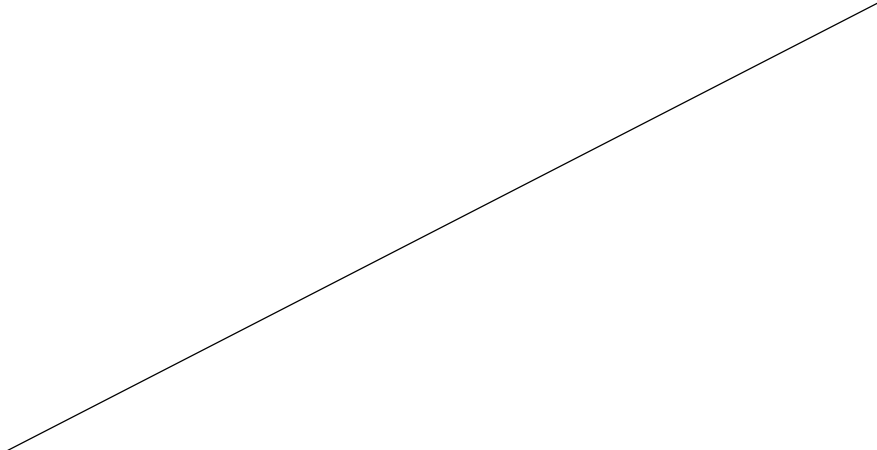
| <div>CULTIVOS CAÑA DE AZÚCAR</div> | | | | | |

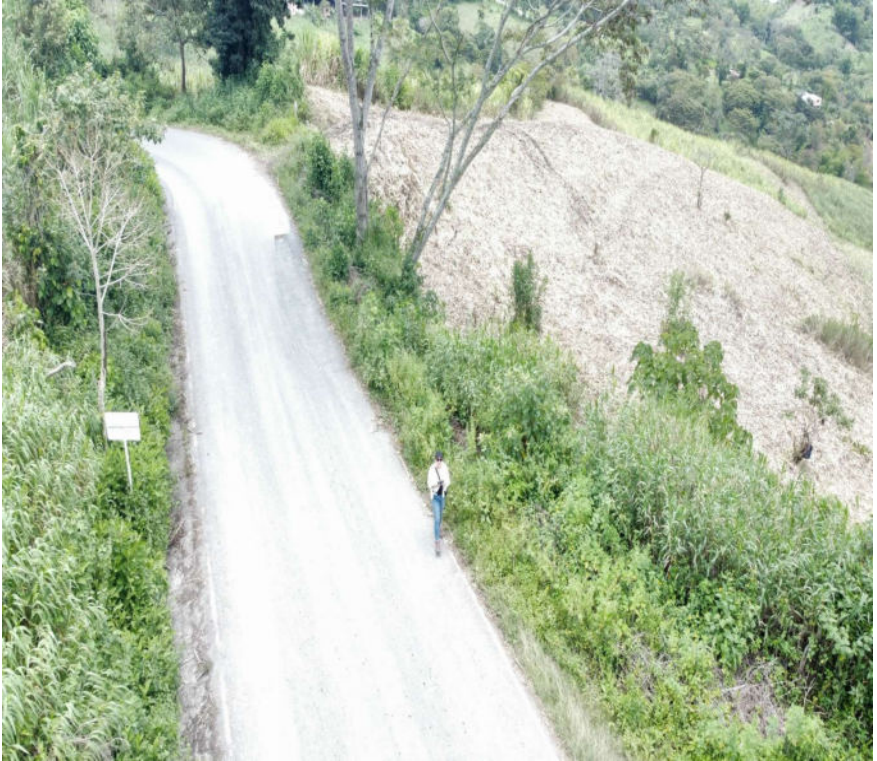
| PUNTO 10 : Se evidencia vía en desnivel y con hundimiento, se observa dos (2) especies arbóreas de aproximadamente 20 metros de alto, se evidencia cultivos de caña de azúcar, los cuales según información pertenecen a l predio cercano al punto 11 y su registro fotográfico se encuentra en el acta de dicho punto. . Se encuentra señalización de Peligro Falla Geológica. Pavimento con presencia de piel de cocodrilo. | | | | | | | |
