| Formato | INF-01 | Localidad | <b>CORREGIMIENTO DE ARUSI -<br/>CHOCO</b> |
| Informe # | IPSE -337-2023-51 | Fecha | Septiembre 4 de 2024 |

## INFORME DE VISITA DE MANTENIMIENTO PREVENTIVO AL SISTEMA DE MEDIDA EN LA PLANTA DE GENERACIÓN LOCALIDAD DE ARUSI (CHOCO)

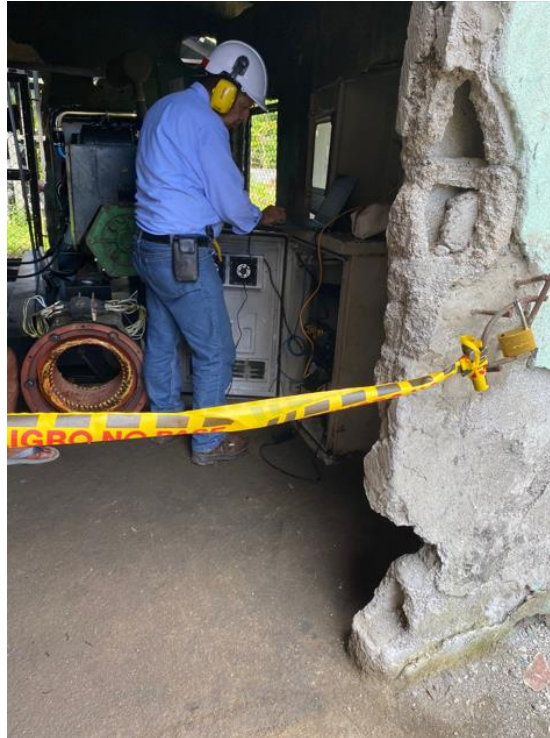
El mantenimiento no se realizaron trabajos sobre líneas energizadas por lo que no se requirió la aplicación de normatividad para trabajo en caliente y las actividades siempre se realizaron a nivel del piso por lo que tampoco se requirió de la aplicación de procedimientos para trabajo en alturas.

Imagen No 9 señalización y uso de EPP
