INSTITUTO NACIONAL DE VÍAS  
PROCESO GESTIÓN DE LA INFRAESTRUCTURA VIAL  
FICHA VISITA TÉCNICA DE  
DIAGNÓSTICO DE VÍAS

326

La Candelaria

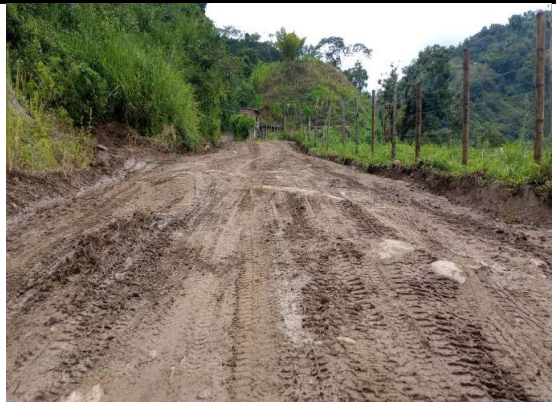
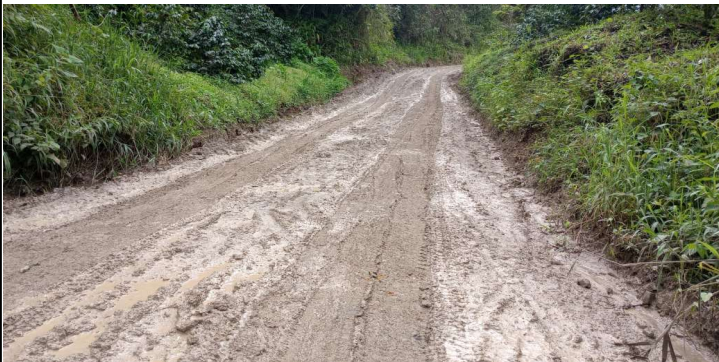
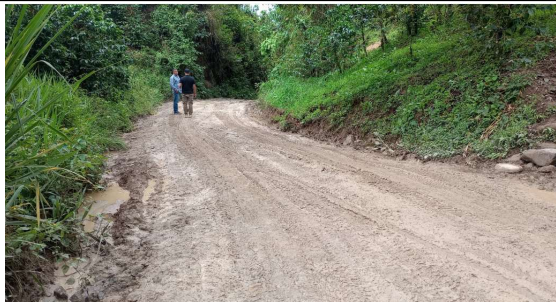
| PARÁMETROS A EVALUAR | ESTADO | | | Observación |
|---|---|---|---|---|
| Estado general de la superficie o rodadura | | | X | Requiere intervención |
| Mantenimiento rutinario | | | X | Presencia de material suelto, piedras de gran tamaño y mucho lodo/barro. |
| Alcantarillas | | | X | Se evidencian obras artesanales |
