## **INFORME TÉCNICO Y ADMINISTRATIVO DE EJECUCIÓN FINAL DEL CONTRATO DE OBRA No. CO1.PCCNTR.5288129.**

**OBJETO: CONTRATAR POR EL SISTEMA DE PRECIOS UNITARIOS  
 LAS ADECUACIONES PARA LA SEDE DE PUERTO BOYACA DEL  
 CENTRO DE GESTIÓN ADMINISTRATIVA Y FORTALECIMIENTO  
 EMPRESARIAL DE LA REGIONAL BOYACÁ**

**CONTRATISTA: CEINTERS SAS**

**MUNICIPIO DE PUERTO BOYACÁ  
 28 DE AGOSTO AL 16 DE NOVIEMBRE DE 2023.**

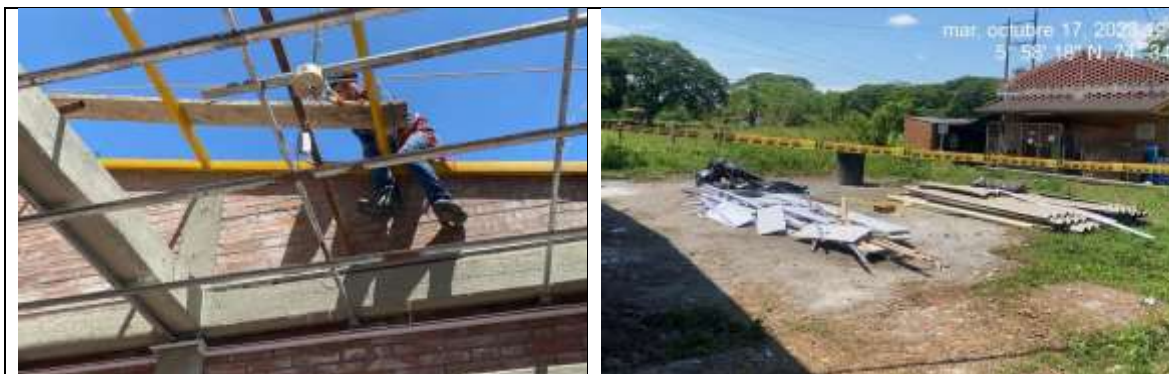
Se desmonte de la teja de Eternit existente, y se deja acopiado debidamente señalizado para su retiro.

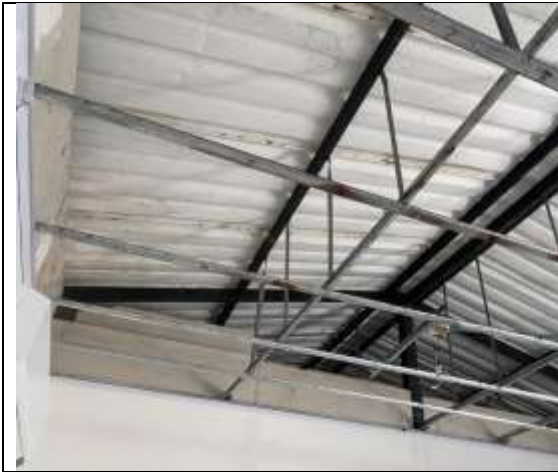
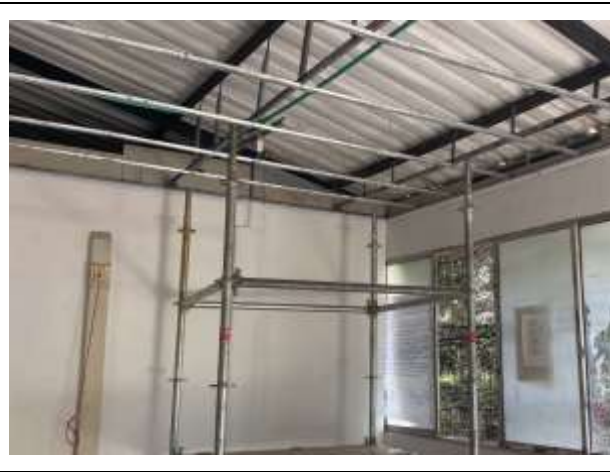
Previo al inicio de actividades en este ambiente, se realizó verificación del estado actual de luminarias y de la cubierta existente, evidenciando luminarias sulfatadas por la filtración de agua producto de goteras, así mismo deterioro en el *Eterboard* de las culatas.

Se realiza el desmonte de cielo falso en PVC, evidenciando deterioro por humedad, se retiran las láminas junto con la estructura metálica, y se deja acopiado en sitio debidamente señalizado para la disposición final.

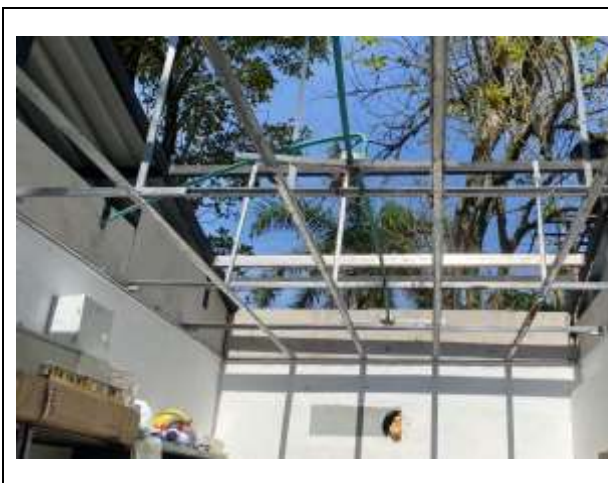
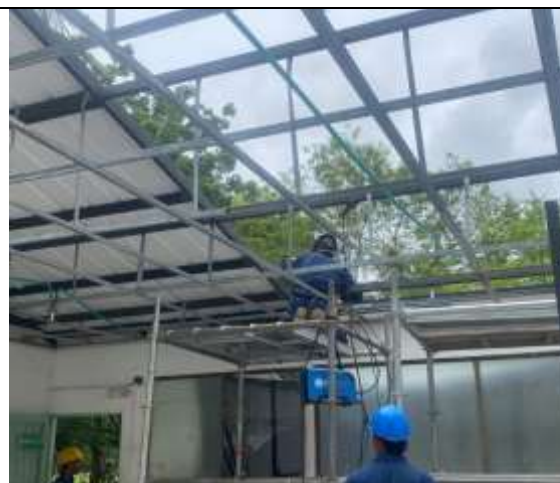
Se realiza el desmonte de cielo falso en PVC, para revisar el reforzamiento de la estructura metálica que se tiene existente, para posteriormente iniciar el desmantelamiento de la teja, se deja acopiado en sitio debidamente señalizado para la disposición final.

De acuerdo con las cantidades medidas en sitio, se tiene una menor cantidad según las dimensiones de la teja que se encontraba existente en todo el bloque de ambiente 17 y 18.

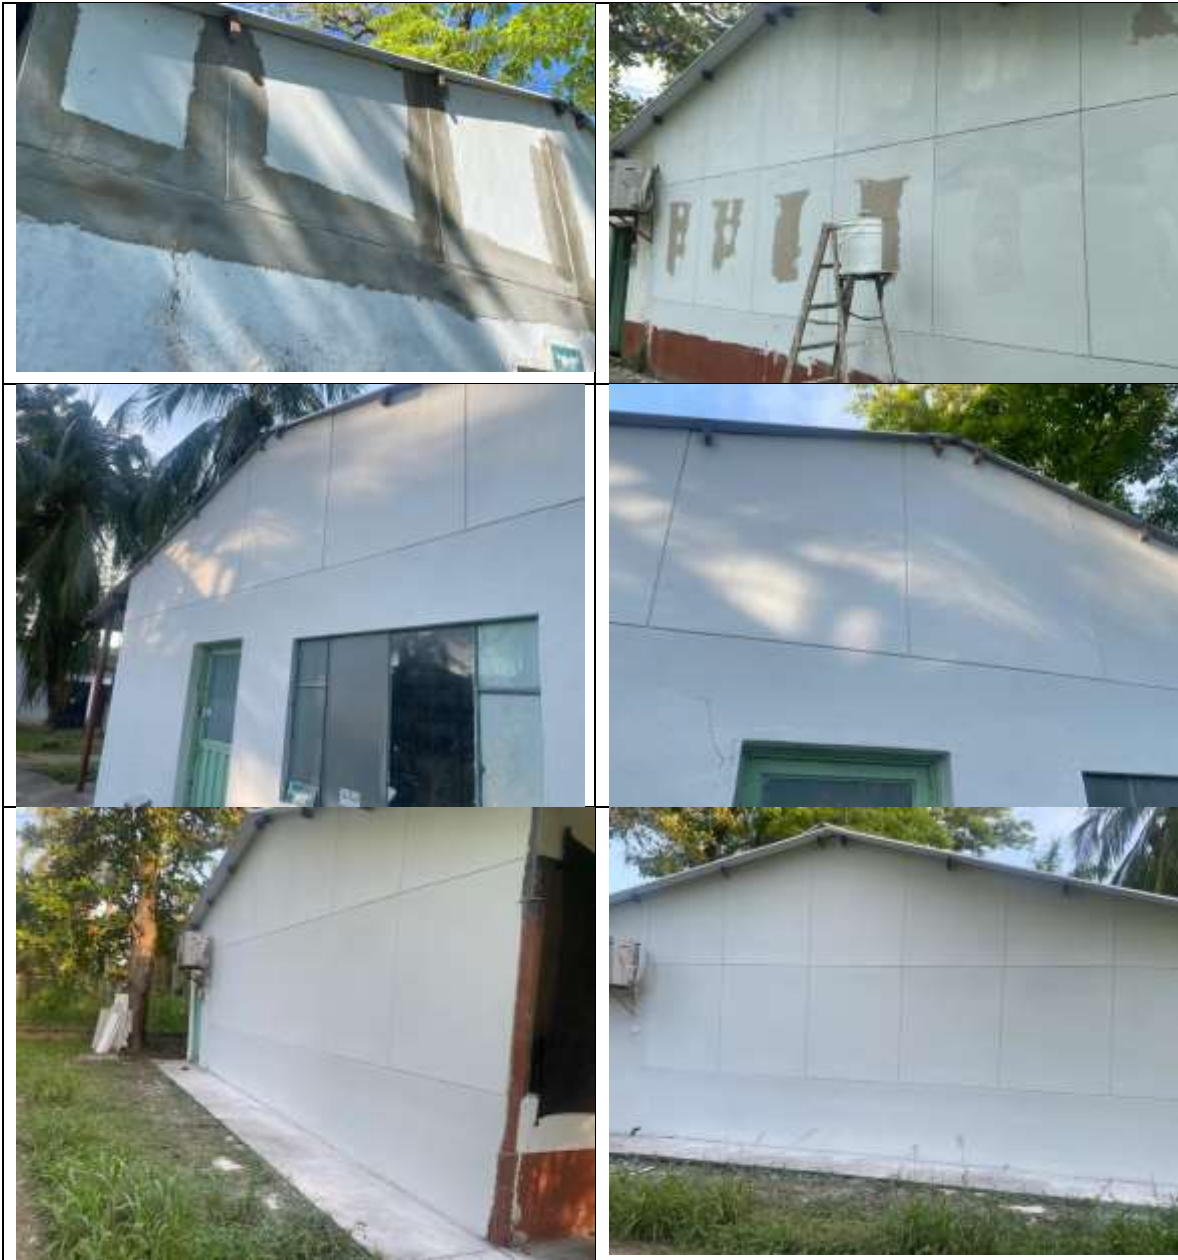
En los laterales del ambiente, se tenía existente muro falso en eterboard deteriorado con dilataciones con afectación en el ingreso de agua a los ambientes cuando se presentaban lluvias, se hizo el reemplazo total del eterboard, instalando dilataciones plásticas y estucando para dar un acabado uniforme.

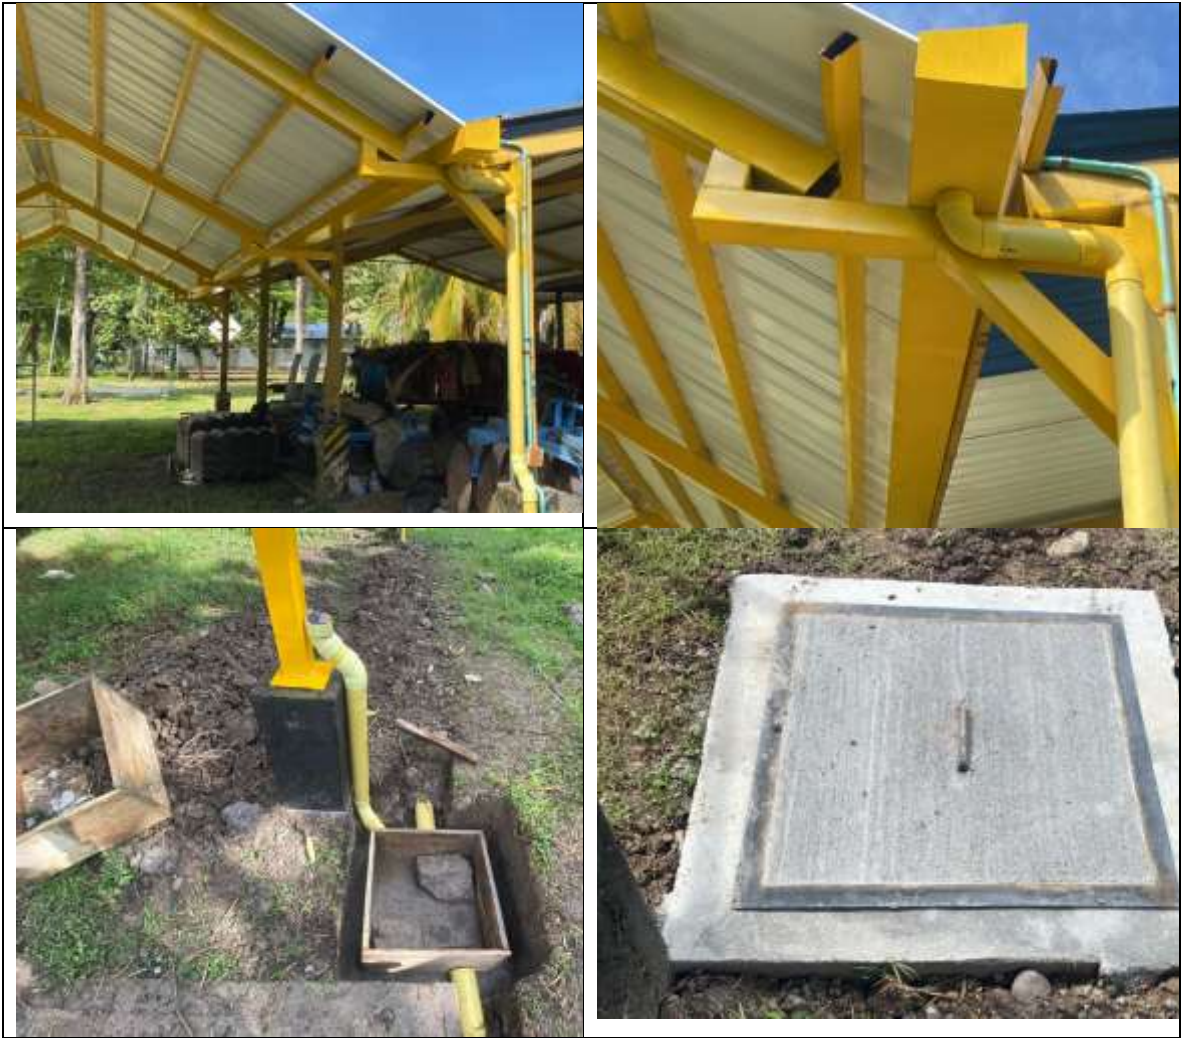
Una vez finalizada la instalación de la teja UPVC, se evidencio que la cubierta quedaría sin manejo de aguas lluvias, por lo cual fue necesario incorporar recursos adicionales para la instalación de canal en lamina galvanizada y bajantes de 3" que conectan a una caja de concreto que finalmente direcciona las aguas al canal de concreto que se encuentra existente.
