**INFORME VISITA IN SITU EDS**  
**Comisión de Guajira – Grupo 1B**  
**21 al 24 de octubre 2024**

1. **Objetivo:** Ejecución de programa integral de revisión, supervisión y control de infraestructura física en Estaciones De Servicio EDS de los Departamentos de La Guajira y Cesar de acuerdo con la siguiente distribución:
  - I. En el Departamento de La Guajira se realizaron 11 visitas distribuidas en los siguientes municipios: 1. Maicao (6 EDS), 2. Hatonuevo (3 EDS), 3. Barrancas (1 EDS) y San Juan del Cesar (1 EDS)
  - II. En el Departamento del Cesar se realizaron 2 visitas en EDS

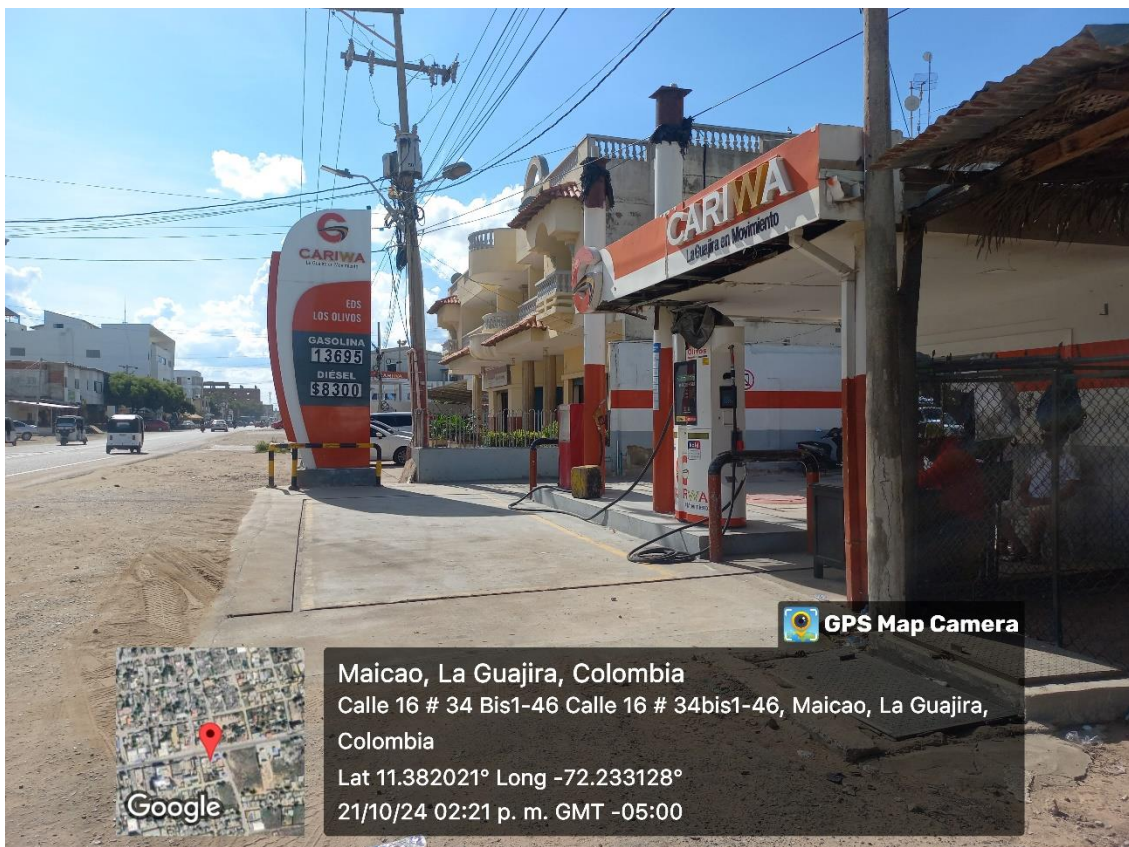
**2.1. EDS LOS OLIVOS - SICOM 632504 - Calle 16 No. 4 – 04**

- Frente a las pruebas periódicas se evidencia fugas en por lo menos una de las mangueras de la EDS
- Frente a las instalaciones hidrosanitarias, se encuentra que la EDS no cuenta con cubierta apropiada, por lo cual el agua pluvial tiene caída libre, el suministro de combustible a los vehículos no es 100% dentro del canal perimetral.

Por su parte, en relación con los hallazgos e irregularidades en la estructura, funcionamiento, operación o distribución del combustible, se observa que la EDS presenta un surtidor sin cubierta y la otra cubierta se encuentra deteriorada, mangueras agrietadas y con evidencia de teflón en sus uniones, el surtidor se encuentra a menos de 6 metros de la construcción más próxima, las tuberías de desfogue no cumplen con los requisitos establecidos, existen extintores en la EDS, sin embargo, éstos no se encuentran ubicados adecuadamente, se encuentran operadores usando chancletas y no botas para su seguridad, la EDS cuenta con un tanque fuera de uso, el cual actualmente es utilizado para reserva de agua.

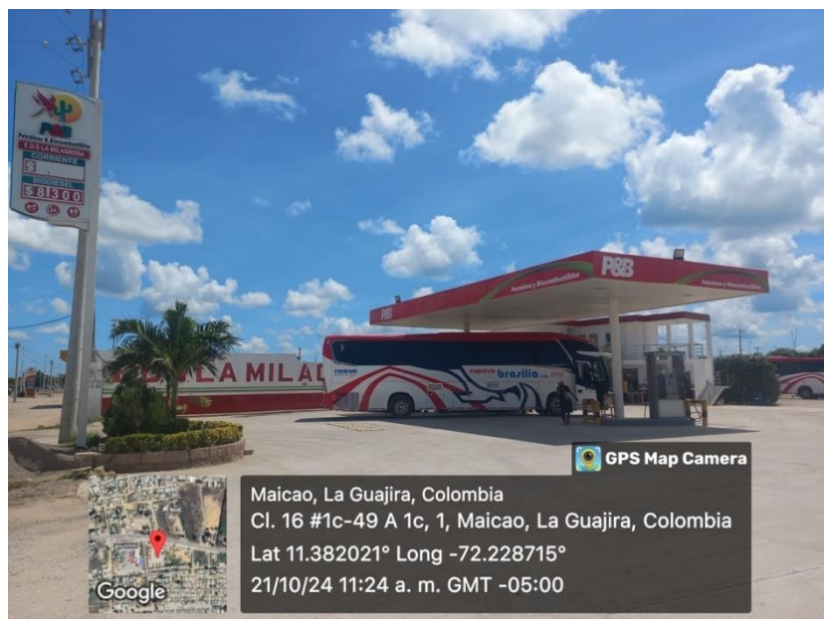
## 2.2. EDS LA MILAGROSA - SICOM 637062 - Calle 16 # 1B-21 (agregada)

- Hallazgos encontrados durante el recorrido de inspección.
  - No cumple con medidas de canal recolección.
  - En términos generales cumplen con los requisitos de instalaciones contraincendios, sin embargo, solo tienen un extintor por isla.
  - Frente a las pruebas periódicas se evidencia fugas en por lo menos una de las mangueras de la EDS y presencia de líquido en las cajas contenedoras de los tanques y bombas, no poseen proceso documentado sobre inspección de prueba de los dispositivos o sistemas de sobrellenado.
  - En términos generales cumplen con los requerimientos de tanques que son verificables mediante inspección directa, sin embargo, las tuberías de desfogue se encuentran a menos de 15 metros de una fuente de ignición.
  - Presenta deficiencias en salvaguarda de información técnica solicitada en el formato

Por su parte, en relación con los hallazgos e irregularidades en la estructura, funcionamiento, operación o distribución del combustible, se observa que la EDS, cuenta con una manguera con pequeña fuga en los empalmes, así como falta de un extintor por isla, y las tuberías de desfogue se encuentran a menos de 15 metros de una fuente de ignición.

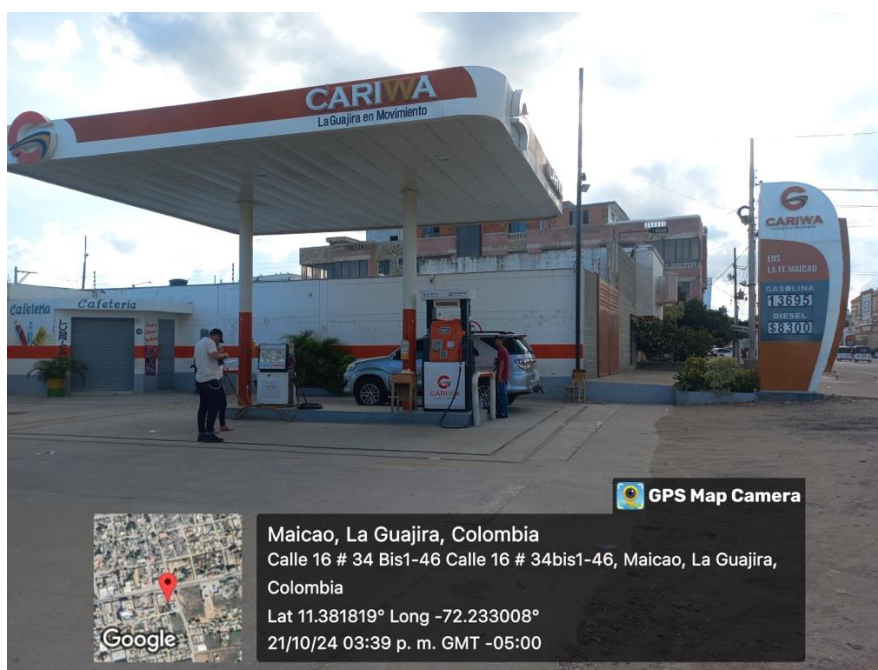
## 2.4. EDS LA FE MAICAO – SICOM 635902 Calle # 16 – 25 (agregada)

- o Frente a las pruebas periódicas se evidencia fugas en por lo menos una de las mangueras de la EDS, no existe proceso documentado para la prueba de dispositivos y sistema de sobrellenado

Por su parte, en relación con los hallazgos e irregularidades en la estructura, funcionamiento, operación o distribución del combustible, se observa que la EDS, cuenta con mangueras con evidencia de teflón en sus uniones así como pequeñas fugas en los empalmes y con incorrecta disposición de las mismas, así como extintores vencidos y surtidores en los cuales no es posible identificar el producto y valor del mismo en cada uno de los surtidores.

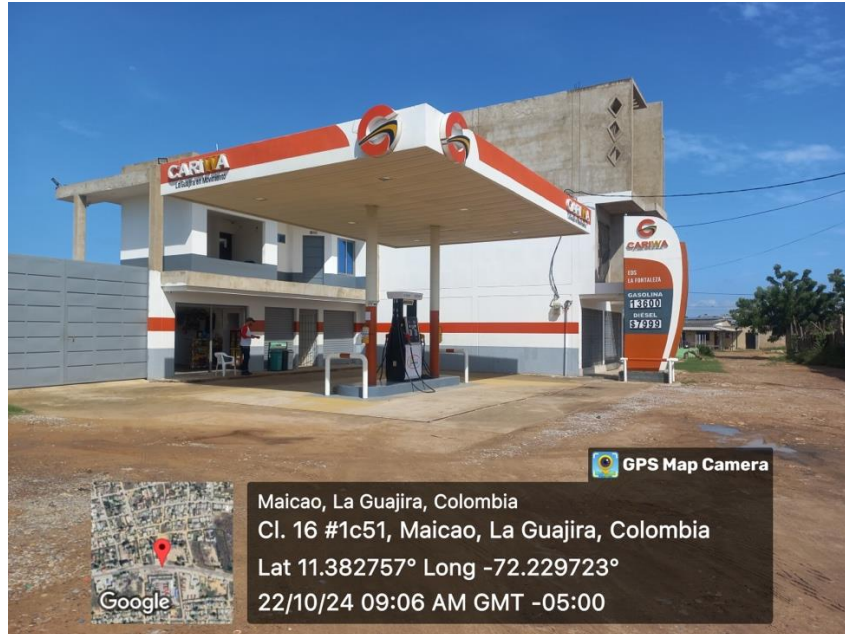
**2.5. EDS LA FORTALEZA Calle 16 No 1c 16 Santa Isabel SICOM 637172**

- Las tuberías de desfogue de los tanques no se encuentran a menos de 15 metros de fuentes de ignición.
  - Los baños públicos no cuentan con puertas y hay deficiencia de agua para los mismos.

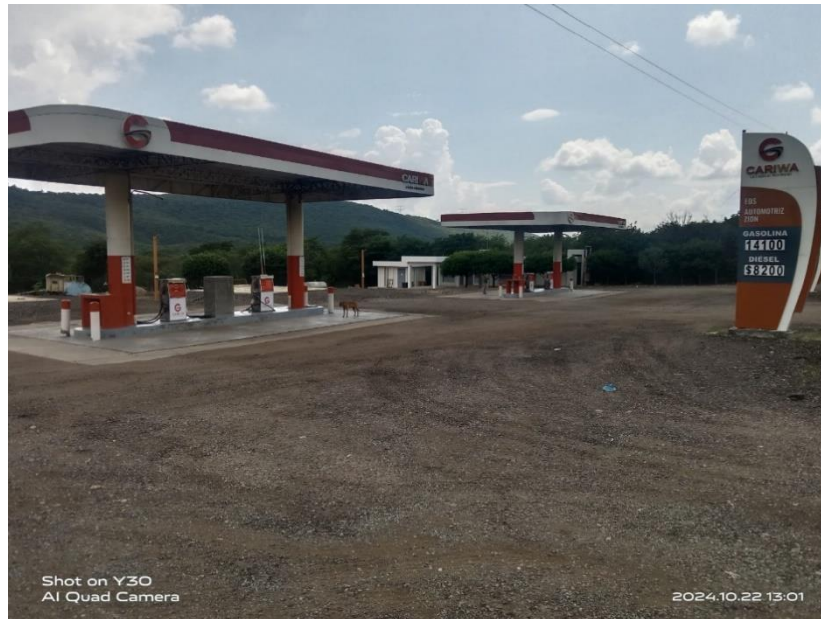
## 2.6. DS Zion km 5 sector Delicias. SICOM 636134 ( Agregada)

- No se cuenta con bitácora de mantenimiento de los equipos.
  - El área de tanques no cuenta con polo a tierra para la conexión del camión cisterna.
  - Cuentan con deficiencias documentales frente al requerimiento del formato de visita a la infraestructura

- Dada la ubicación, no fue posible realizar georreferenciación de la EDS ya que no hay señal en el área
  - Se identifican fugas en al menos una manguera de los surtidores

Por su parte, en relación con los hallazgos e irregularidades en la estructura, funcionamiento, operación o distribución del combustible, se observa que la EDS en resumen cuenta con mangueras con evidencia de pequeñas fugas, la cubierta cuenta con goteras, adicionalmente la EDS no cuenta con extintores en las islas y con puertas de fácil acceso; finalmente no se pudo validarse, la parada de emergencia, polo a tierra, surtidores y válvulas al no encontrarse la persona encargada de estos aspectos.

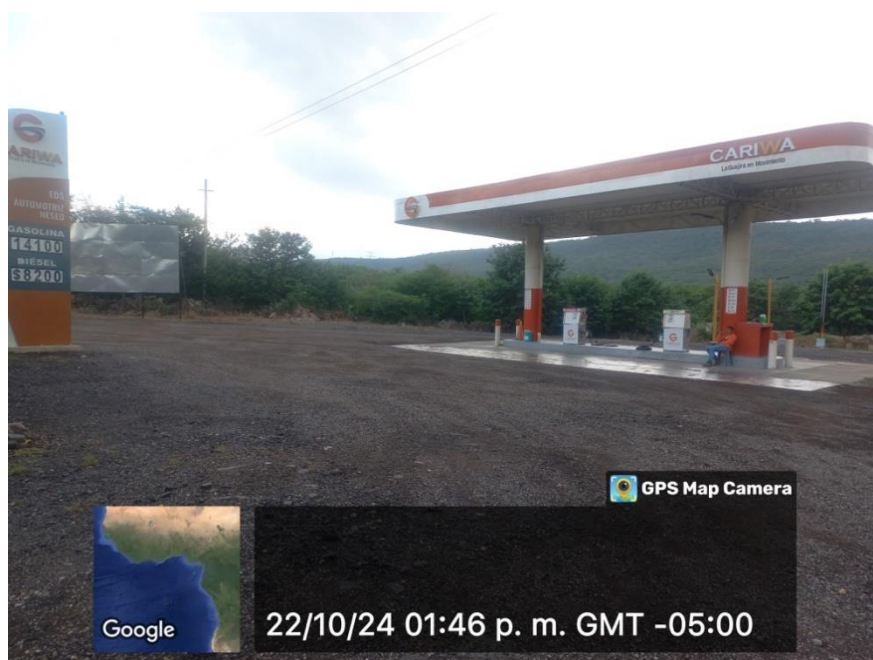
## 2.8. EDS HESED km 5 sector Delicias- Hatonuevo. SICOM 636378

- o Se identifican fugas en al menos una manguera de los surtidores
  - o Durante la visita no se contaba con personal administrativo para la asistencia de la misma, la visita se realizó con acompañamiento del operario de la EDS

Por su parte, en relación con los hallazgos e irregularidades en la estructura, funcionamiento, operación o distribución del combustible, se observa que la EDS en resumen cuenta con mangueras con evidencia de pequeñas fugas, adicionalmente la EDS no cuenta con extintores en las islas y con puertas de fácil acceso; finalmente no se pudo validar, la parada de emergencia, polo a tierra, surtidores y válvulas al no encontrarse la persona encargada de estos aspectos.
