## CONSORCIO INTER AMV - ANEZGA

### INFORME FIAFINAL DE INTERVENTORIA

**AI CONTRATO DE OBRA PUBLICA No. 173-ICFE-2023, cuyo objeto es:**  
“MANTENIMIENTO A TODO COSTO DE LAS CUBIERTAS DE LOS EDIFICIOS DE APARTAMENTOS DE VIVIENDAS FISCALES PARA EL PERSONAL DE OFICIALES Y SUBOFICIALES EN BOGOTA Y A NIVEL NACIONAL GRUPO 2”.

Edificio Guatapurí (Valledupar)

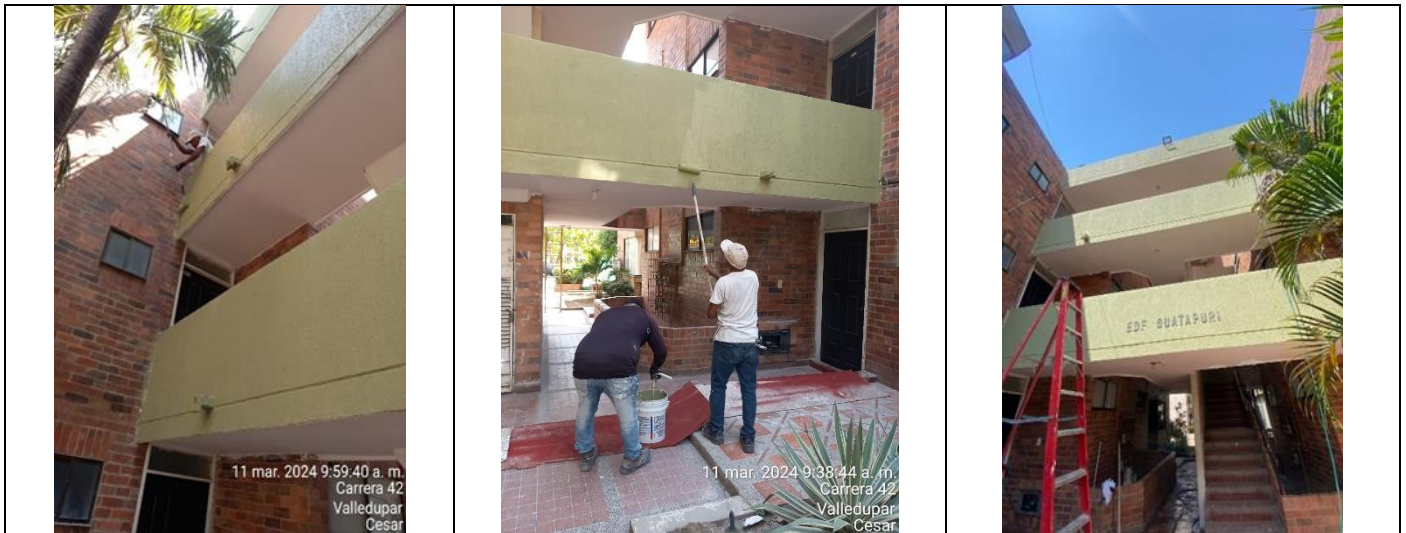
Aplicación de pintura exterior en fachada y zonas comunes del edificio.
