| | <b>DIAGNÓSTICO TÉCNICO</b> | Código: | <b>CR-FT-42</b> |

**DIAGNÓSTICO TÉCNICO - DI-20995**  
**SUBDIRECCIÓN DE ANÁLISIS DE RIESGOS Y EFECTOS DE CAMBIO CLIMÁTICO**  
**GRUPO ASISTENCIA TÉCNICA**  
**RADICADOS IDIGER No. 2024ER15409 y No. 2024ER15415.**

En atención a los radicados No. 2024ER15409 y No. 2024ER15415, personal del IDIGER realizó visita técnica de inspección el 16 de agosto de 2024, al predio que se presenta en la Figura 1, el cual se localiza en un sector de pendiente relativamente plana, consolidado urbanísticamente, con presencias de servicios públicos domiciliarios y vías de acceso vehicular pavimentadas (Ver fotografía 1).

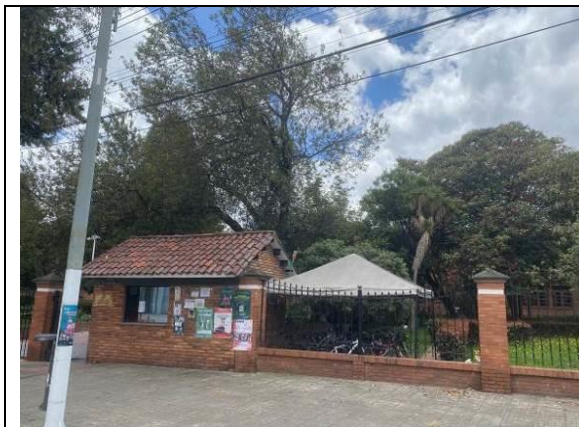
**Fotografía 1.** Vista general del sector donde se emplaza el predio de la CL 74A 63 04

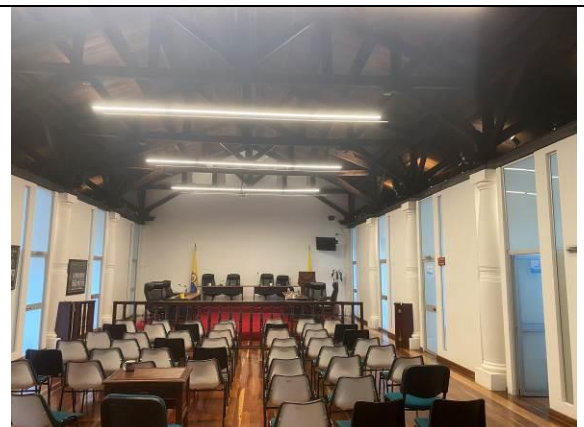
**Fotografía 2.** Vista al interior del “Bien de Interés Cultural – BIC primera etapa”, donde funcionan las instalaciones de la Junta Administradora Local – JAL

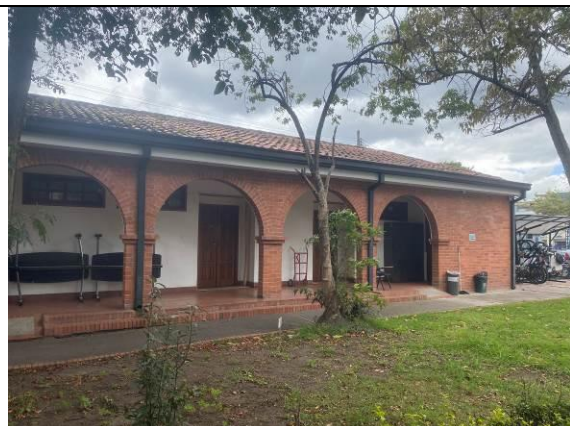
Posteriormente, se realiza inspección a la edificación emplazada al costado suroriental del predio, donde se ubican las instalaciones de la Dirección Local de Educación y la sala de prensa, los cuales no están siendo utilizados actualmente (Ver fotografía 10). Durante el recorrido se observa que se instalaron apuntalamientos temporales en madera, al interior de algunas oficinas, para sostener la estructura que conforma las cerchas en madera que sostiene la cubierta (Ver fotografías 11 y 12). Adicionalmente, se evidencian grietas con aberturas variables de 1 a 2cm y longitudes de hasta 1m sobre los muros internos y sobre la fachada de la edificación, lo que indica un incremento leve respecto de los daños descritos en las visitas realizadas con anterioridad y que, a la fecha no se han acatado las recomendaciones emitidas en los documentos descritos en los antecedentes del presente documento (Ver fotografías 13 y 14).

**Fotografía 10.** Edificación emplazada al costado suroriental del predio.

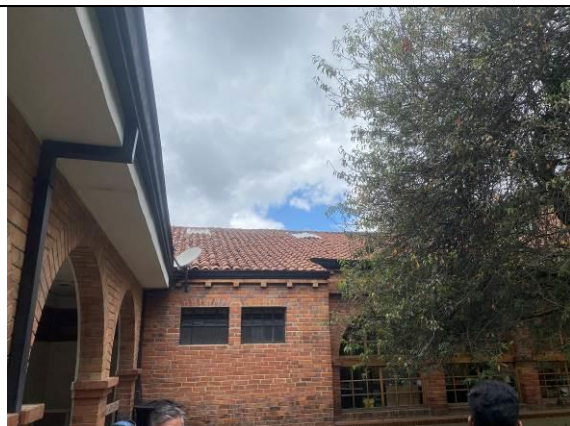
De igual forma, se realiza inspección a la edificación emplazada al costado noroccidental del predio, donde funcionan las instalaciones de la Comisaría de Familia (Ver fotografía 15), donde se observan algunos desprendimientos locales del mortero de pega del marco en madera de una de las puertas (Ver fotografía 16). De igual forma, durante la visita se informa que algunas puertas a veces se trancan y se dificulta su apertura. Sin embargo, no se evidencian daños sobre los acabados de los muros internos, sobre el cielorraso ni sobre los acabados del piso, que puedan

**Fotografía 15.** Vista de la edificación emplazada al costado noroccidental del predio.
