1. En el siguiente informe queda consignanada la información respectiva de las actividades civiles ejecutadas en la Reparacion, remodelación. y recuperacion de las instalaciones del concejo munipal de ginebra Valle. en desarrollo del contrato suscrito entre constructora makina sas y la presidencia del concejo municipal de Ginebra Valle del Cauca codificado como MC N° 038 - 2024, cuyo objeto es "contratar bajo la modalidad de minima cuantia, sin formula de reajuste, la adecuación, remodelación y reparación integral de la infraestructura, de las instalaciones del concejo para su normal desempeño y correcto funcionamiento en la "alcaldía Municipal.

**CONCEJO MUNICIPAL DE GINEBRA  
ALCALDIA MUNICIPAL  
2023 - 2026**

**INFORME FINAL – NOVIEMBRE DE 2024**

**CONSTRUCTORA MAKINA SAS.**

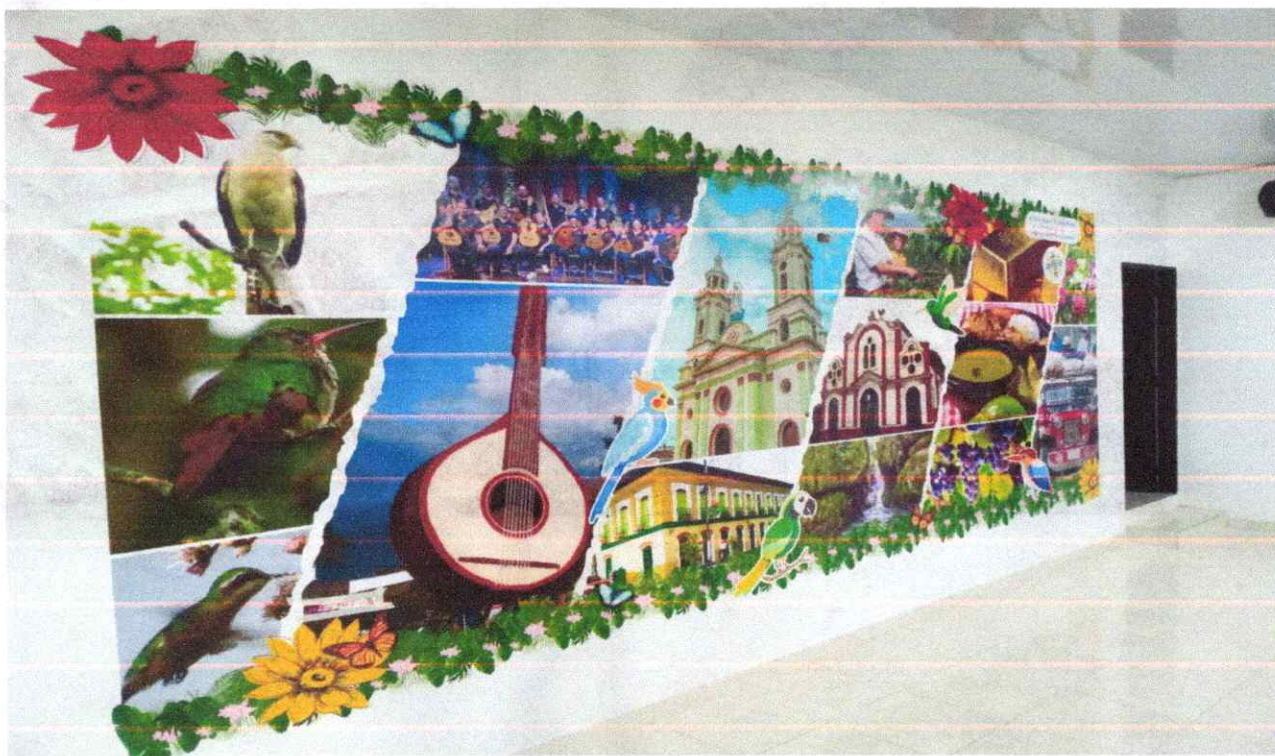
- 4.2 Mural interno full color de 6x3 mtrs representativo del municipio de Ginebra. Tal como se expreso, tomamos los conceptos del señor presidente del concejo, la ingeniera zoraida, el secretario de bienestar social y algunas personas de la ciudad para formarnos una idea global del querer expresado por el señor presidente del concejo lo cual fue plasmado, lo mas fielmente posible llevando asi un total mensaje ciudadano de empoderamiento y apropiacion de su tierra natal. Fotos 2.

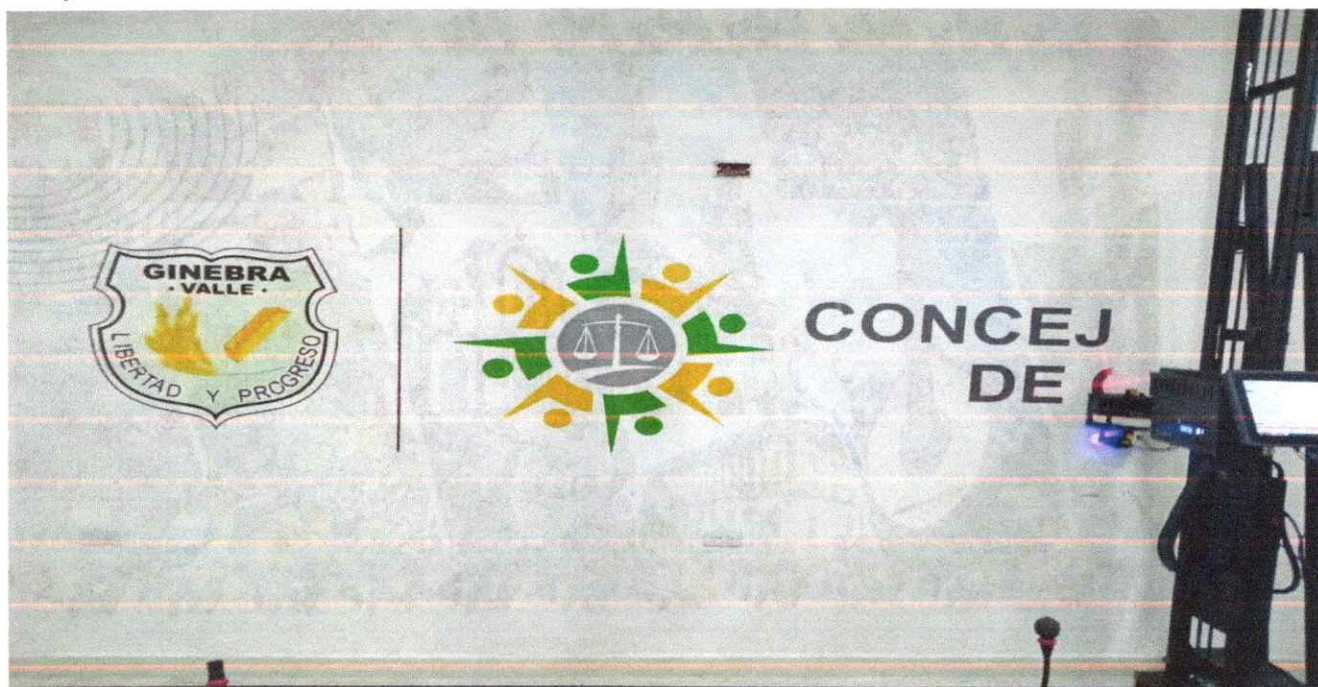
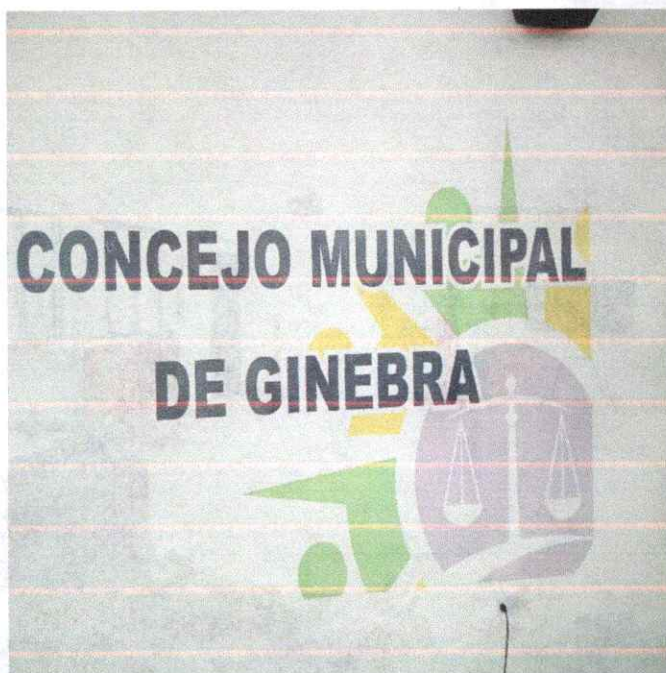
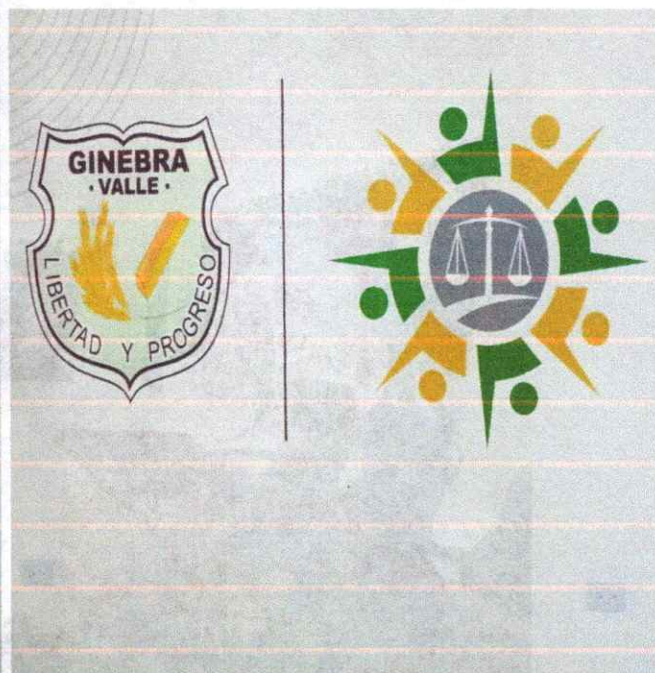
4.3 Mural interno full color, Nombre del concejo 6x2 mtrs.

El mural Interno se construyo en cumplimiento delo acordado con caracteres de identificación del concejo Mpal. Y los símbolos de la ciudad de conformidad a lo acordado y contratado. Fotos 3.
