## PROYECTO DE REPOTENCIACIÓN BANCOS DE NEUMÁTICA

### ETITC

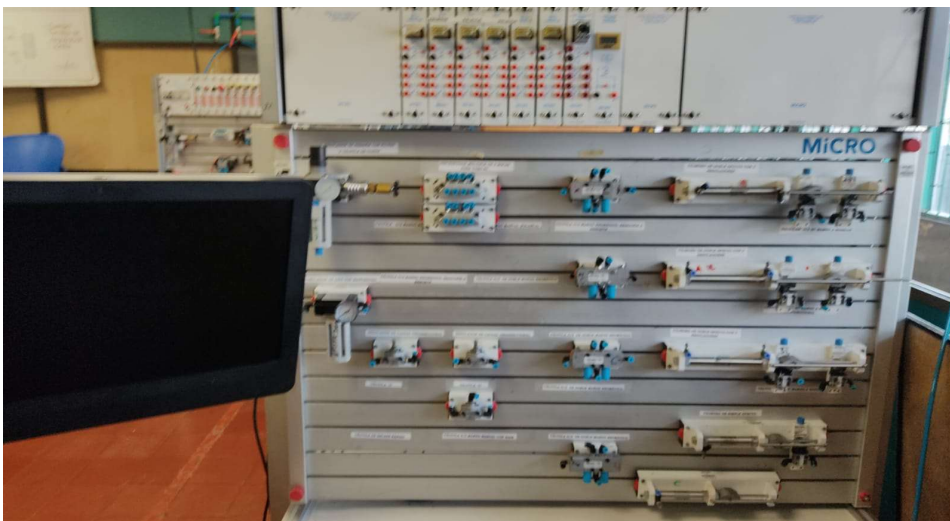
Figura 1 (Cara Neumática)

La escuela Tecnológica Instituto Técnico Central cuenta con 2 (DOS) aulas para prácticas de Neumática, que atienden cerca de 250 estudiantes de 3 facultades, cada una de ellas cuenta con 5 estaciones, para un total de 10 estaciones y se encuentran en servicio desde hace más de 9 años. Cada estación tiene 2 caras, la cara A (foto 1) se utiliza para practicas de neumática pura, es decir que todo funciona con aire comprimido, y la cara B ( foto 2) para prácticas de electroneumática y control por PLC.
