**Ref.:** Contrato de interventoría No.427 de 2024.

**Asunto:** Informe de interventoría No.3

## INFORME MENSUAL DE INTERVENTORÍA

| Objeto: | INTERVENTORÍA TÉCNICA, ADMINISTRATIVA, FINANCIERA, CONTABLE Y JURÍDICA DEL CONTRATO DE OBRA CUYO OBJETO ES: "MANTENIMIENTO PREVENTIVO Y CORRECTIVO DE TRES (3) BARRERAS DINÁMICAS DE RETENCIÓN DE DETRITOS AFECTADAS POR AVENIDAS TORRENCIALES. UNA (1) EN LA CORRIENTE HÍDRICA DE LA QUEBRADA MOTILON Y DOS (2) EN EL CAUCE DEL RÍO LAS CEIBAS Y RETIRO Y DISPOSICIÓN DE RESIDUOS RETENIDOS EN LAS CINCO (5) BARRERAS DINÁMICAS DE RETENCIÓN DE DETRITOS CONSTRUÍDAS EN EL ÁREA DE INFLUENCIA DEL POMCA RÍO LORO, RÍO LAS CEIBAS Y OTROS DIRECTOS AL MAGDALENA." | | Objeto: | MANTENIMIENTO PREVENTIVO Y CORRECTIVO DE TRES (3) BARRERAS DINÁMICAS DE RETENCIÓN DE DETRITOS AFECTADAS POR AVENIDAS TORRENCIALES. UNA (1) EN LA CORRIENTE HÍDRICA DE LA QUEBRADA MOTILON Y DOS (2) EN EL CAUCE DEL RÍO LAS CEIBAS Y RETIRO Y DISPOSICIÓN DE RESIDUOS RETENIDOS EN LAS CINCO (5) BARRERAS DINÁMICAS DE RETENCIÓN DE DETRITOS CONSTRUÍDAS EN EL ÁREA DE INFLUENCIA DEL POMCA RÍO LORO, RÍO LAS CEIBAS Y OTROS DIRECTOS AL MAGDALENA. | |

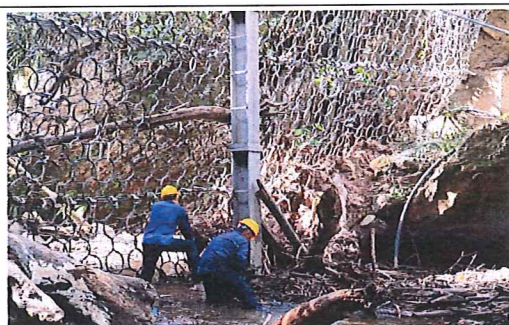
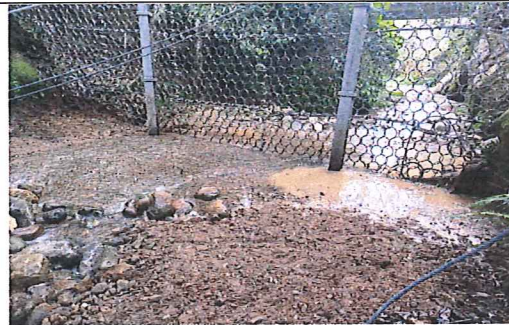
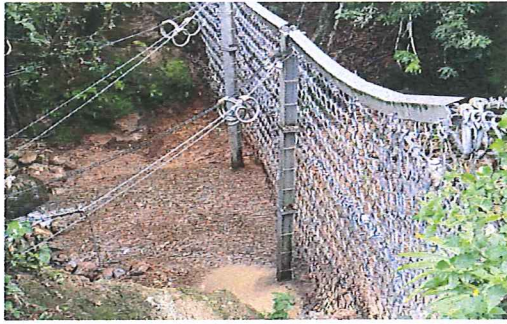
LIMPIEZA DE BARRERA LOS MICOS

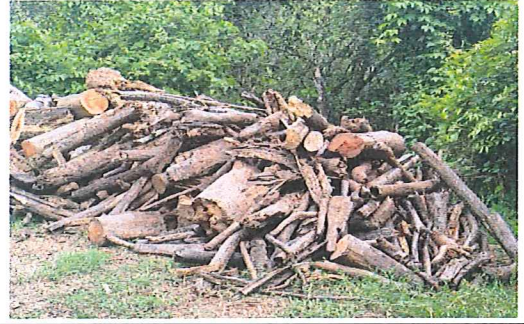
APILE DE MATERIALES EN LA BARRERA LOS MICOS

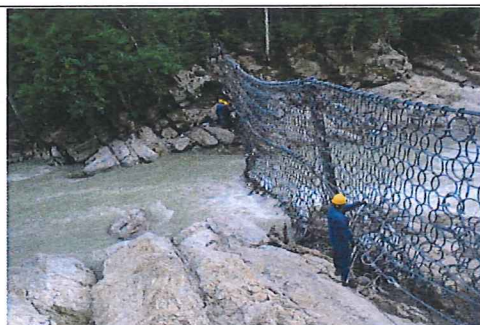
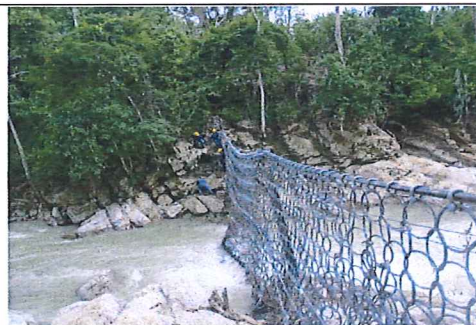
CAMBIO DE FRENOS DE BARRERA DEL K-18

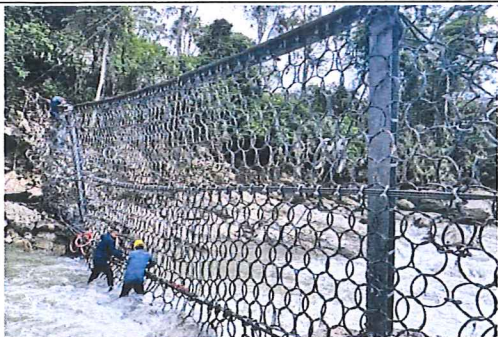
RETENSIONAMIENTO DE CABLES DE BARRERA DEL K-18

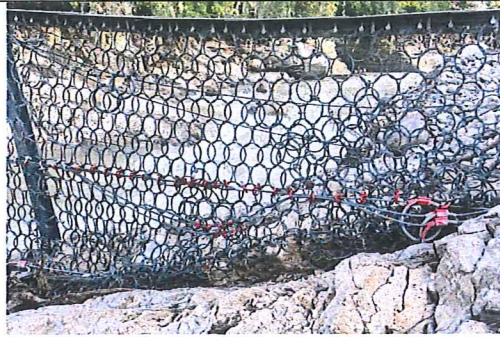
INSTALACIÓN DE GRILLETES DE 1" DE BARRERA DEL K-18

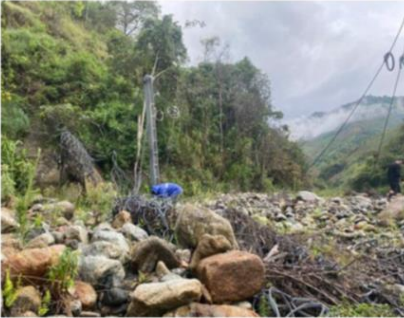
| <p>Diciembre 2023</p> | <p>Se realizó una inspección para identificar las pérdidas de materiales y determinar los materiales necesarios para la reinstalación de la barrera dinámica.</p> |

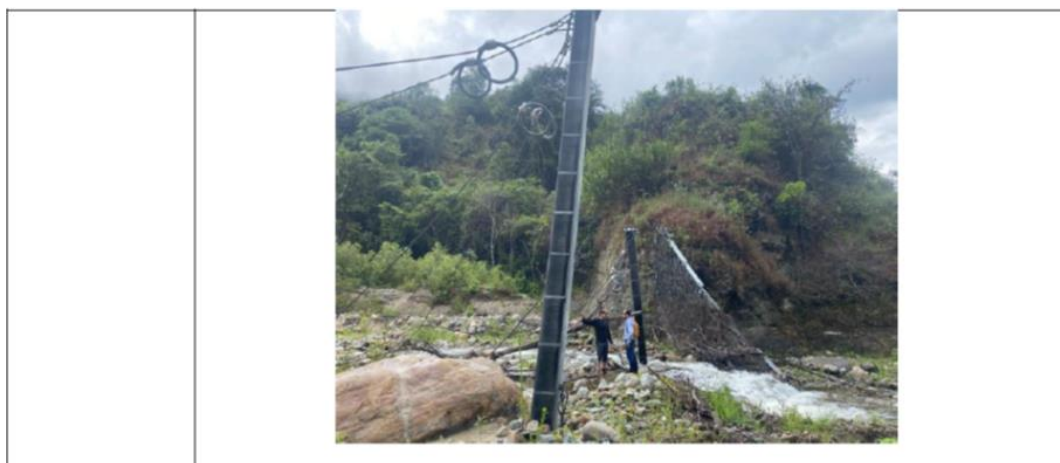
Fotografía 15. Seguimiento fotográfico del estado de la barrera 3 en la quebrada Motilones

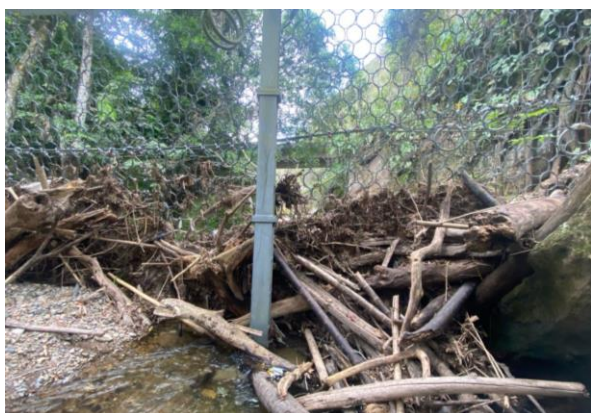
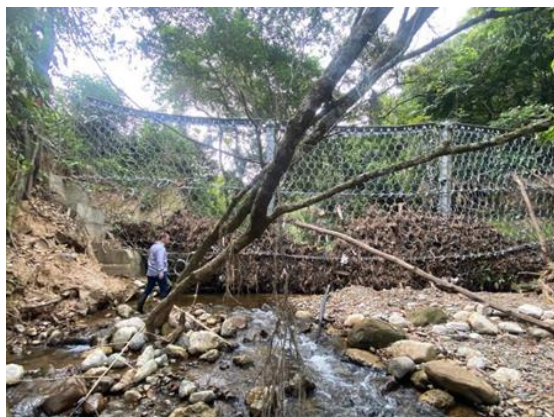
La barrera sobre el cauce los Micos, que alimenta el rio Las Ceibas, es el único cauce que no ha sido afectado en los últimos eventos de avenidas torrenciales. En esta barrera había gran cantidad de Material retenido, el objeto de este contrato con esta barrera era solamente limpieza del material de eventos anteriores

Fotografía 17 y 18. Fotografías de la barrera al inicio del contrato

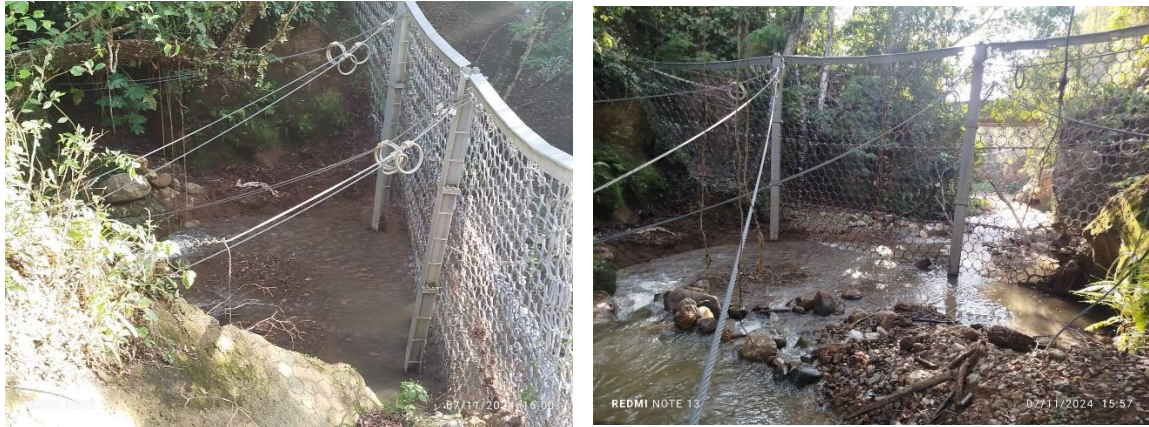
Fotografía 19 y 20. Fotografías de la barrera ya limpia de material

La limpieza de esta barrera ya se realizó en su totalidad y se hace entrega de la barrera dinámica ya limpia y con su mantenimiento concluido.

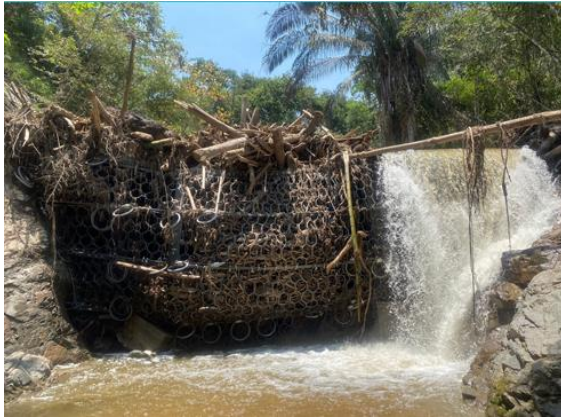
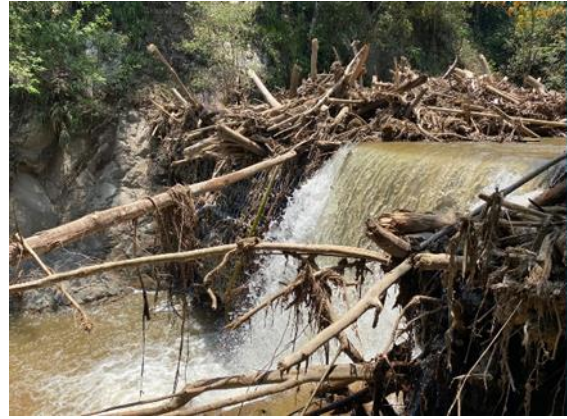
Esta es la última barrera que fue construida en el año 2023, este sistema tuvo un evento de gran magnitud en marzo de 2024, por lo tanto, para el mantenimiento planteado en el contrato se estimó que debería realizarse solamente limpieza del material vegetal que se encontraba detenido en esta barrera.

Fotografía 24 y 25. Fotografías de estado inicial de la barrera antes de la limpieza de material

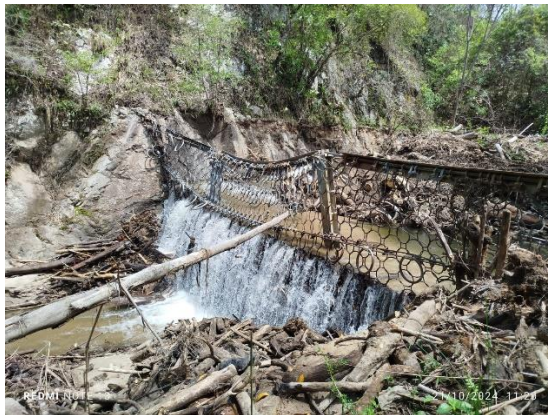
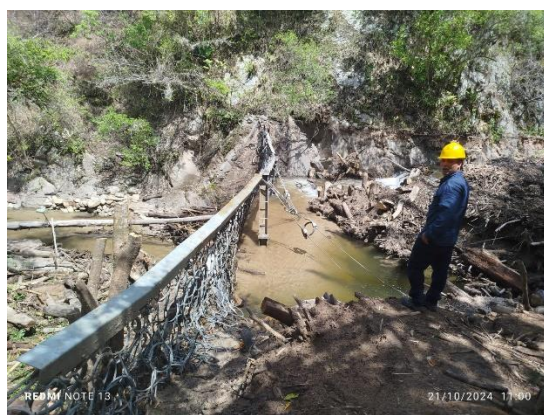
El proceso de limpieza se empezó sin contratiempo, comenzado por la limpieza de la frente el frente y continuando con la parte posterior, teniendo la actividad avanzada hasta un 40% sin contratiempos.

Fotografía 26 y 27. Fotografías de las labores de limpieza

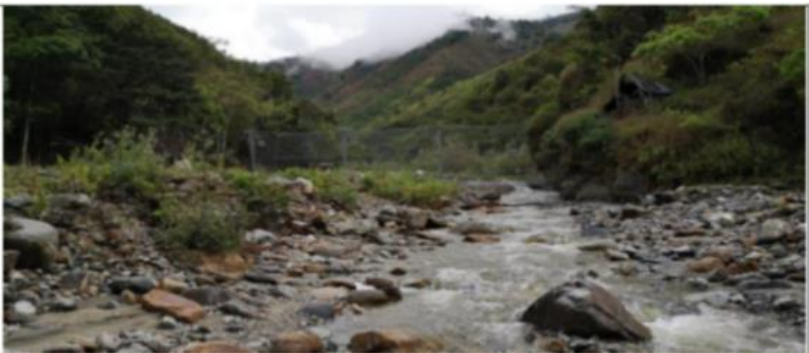
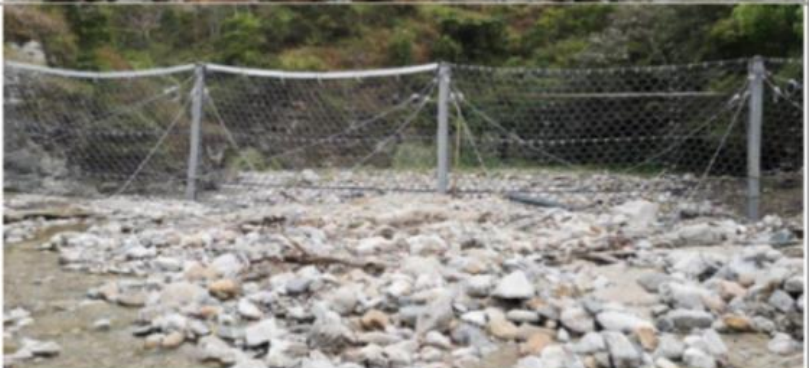
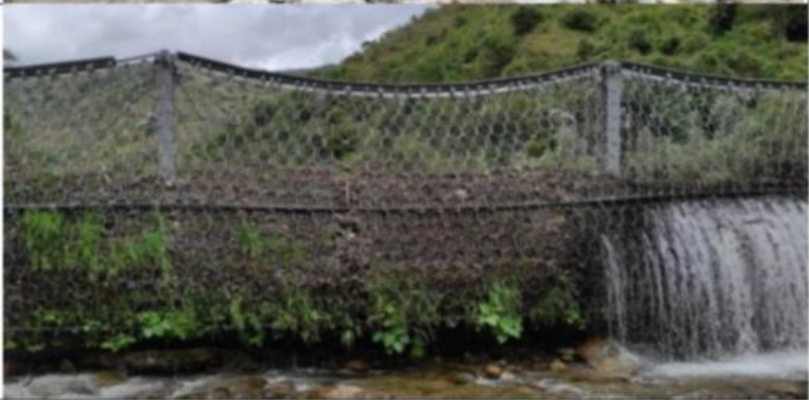
Fotografía 1. Se puede ver el estado de la barrera recién instalada y después de los primeros eventos.

Los primeros eventos sobre la barrera se produjeron en el primer año, en donde la barrera empezó a retener material, se alcanzó a retener 3 metros de material este primer año.

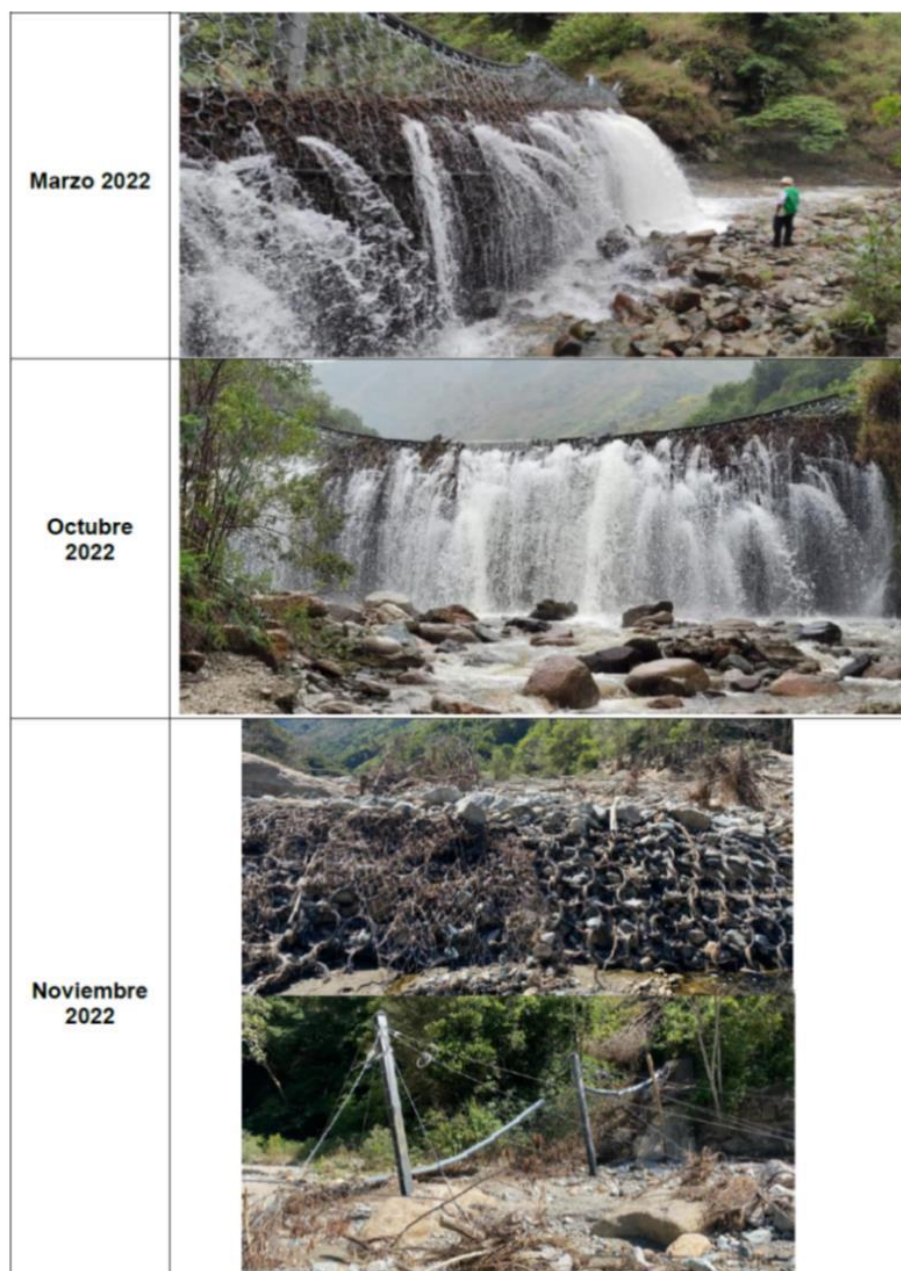
Fotografía 2. Durante el segundo año la barrera se llenó completamente.

Durante el segundo año de funcionamiento, la barrera recibió varios impactos de flujo que llenaron completamente la barrera. En estos eventos al final del año 2022 algunos elementos de la barrera tuvieron un fallo que hizo que se comprometiera la estabilidad de la barrera, Por esta razón es necesario hacer un mantenimiento que garantice nuevamente el funcionamiento de la barrera dinámica.

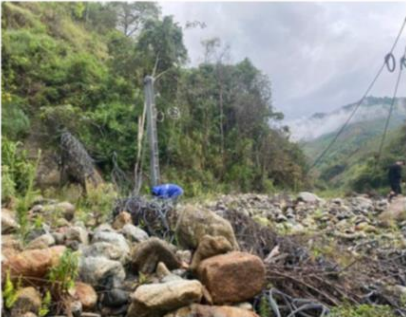
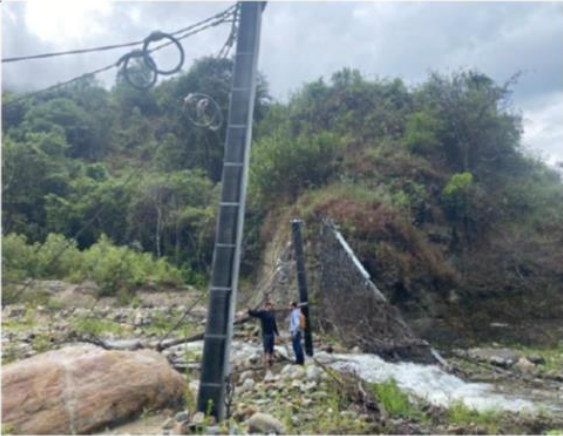
Fotografía 3. Seguimiento fotográfico del estado de la barrera 3 en la quebrada Motilones en el año 2023.

| Diciembre 2023 | <p>Se realizó una inspección para identificar las pérdidas de materiales y determinar los materiales necesarios para la reinstalación de la barrera dinámica.</p> |

Como se puede ver en la fotografía anterior, durante el año 2023 los postes de la barrera dinámica y sus anclajes de retención se encontraban de pie en buen estado. Sin embargo, durante el año 2024 la barrera dinámica ha recibido 3 impactos de eventos de flujo de detritos, lo que ha hecho que las condiciones iniciales de la barrera para el mantenimiento cambien.

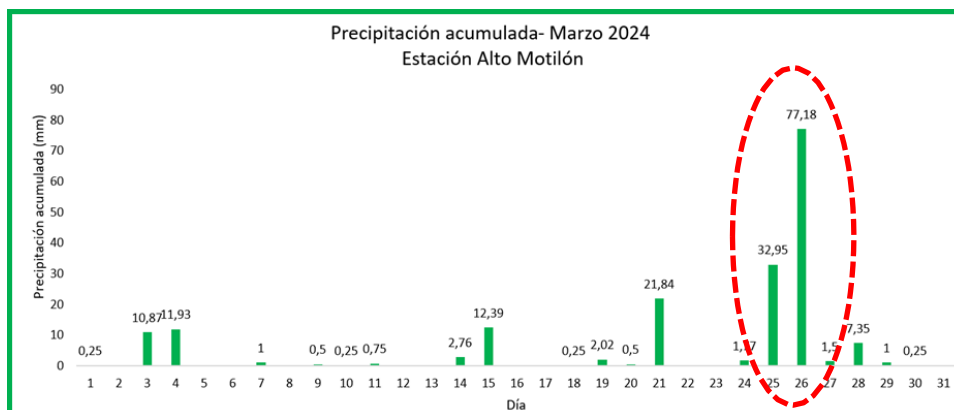
Imagen 1. Precipitación acumulada reportado por la estación meteorológica Alto Motilón, marzo de 2024. Fuente: CAM

El evento de marzo de 2024 quedo registrado en el aumento de precipitaciones ese día.

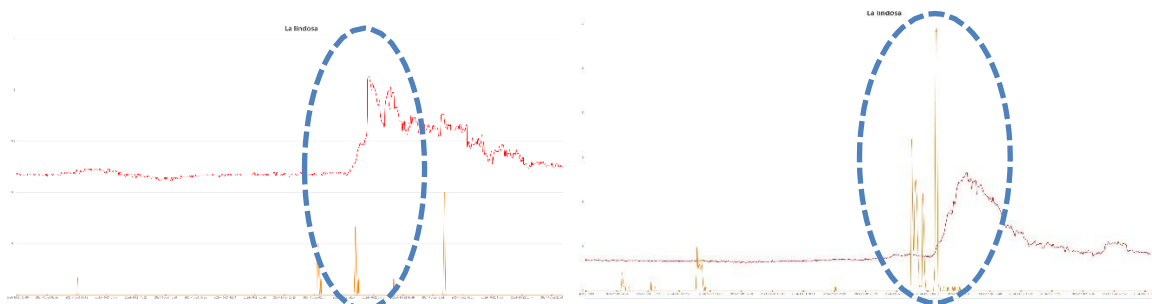
Imagen 2 y 3. Precipitación y subida de nivel en los eventos del 22 de octubre y el 2 de noviembre.  
Fuente: CAM estación Lindosa

En este momento que se iniciaron los trabajos de mantenimiento, se han presentado 2 nuevos eventos de avenida torrencial que han impactado las barreras. Este tiempo invernal ha resultado atípico para el histórico de la región, sobre todo el hecho de recibir 3 eventos de flujo de detritos en 1 solo año. Estos eventos se pueden revisar en las estaciones de monitoreo que tiene la CAM dentro de la cuenca:

Como se puede ver en las gráficas anteriores, se han presentado nuevos eventos de flujo de detritos el 22 de octubre en la madrugada y el 2 de noviembre en la madrugada, estos eventos se pueden ver en los picos de precipitación y en los picos de nivel del río. Debido a estos nuevos eventos, se han creado nuevas afectaciones en las barreras dinámicas, por esto se recomienda aumentar las cantidades de obra con el fin de realizar el mantenimiento de todas las barreras.
