**Asunto:** Entrega de informes técnicos Contrato de Interventoría N° 23SS111B1469 de 2023, de manera extemporánea.

**ASUNTO:** Radicación y entrega en medio físico del Informe Técnico No. 7 de interventoría correspondiente al período del 18 al 31 de mayo de 2024.

**INTERVENTORÍA TÉCNICA, ADMINISTRATIVA, AMBIENTAL, FINANCIERA Y  
LEGAL PARA EL MEJORAMIENTO Y MANTENIMIENTO DE LAS VÍAS DEL  
GRUPO 1 DE CIRCUITOS ESTRATÉGICOS DEL DEPARTAMENTO DE  
ANTIOQUIA. LOTE 1**

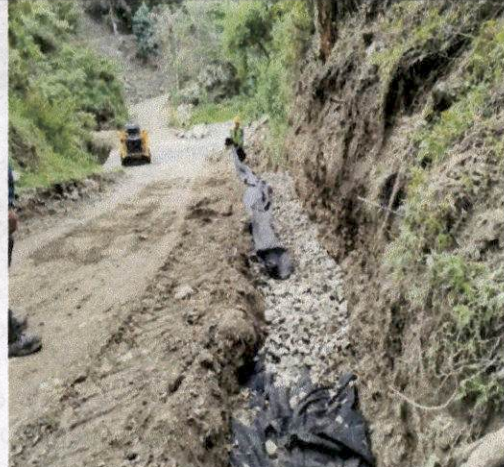
**Foto 01** Construcción de filtro francés, se realizan las siguientes actividades: excavación mecánica, colocación de geotextil NT2500, colocación de tubería perforada de 4", colocación de material filtrante de 11/2", desde la abscisa K1+160 hasta K1+280

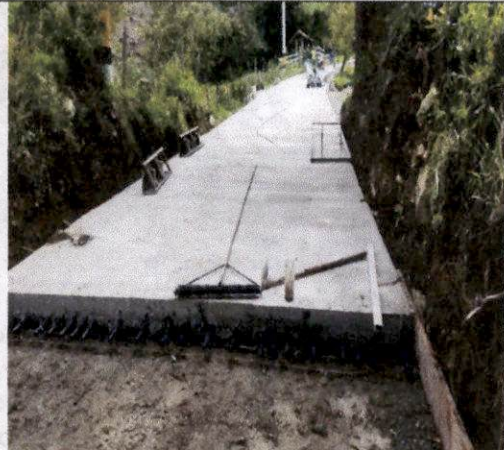
**Foto 03** Construcción de pavimento en concreto hidráulico MR 38 KGF/CM2, colocación de canastilla y pasadores de 1" según diseño y modulación, se sacan muestras de concreto para fallar (viguetas y cilindros).

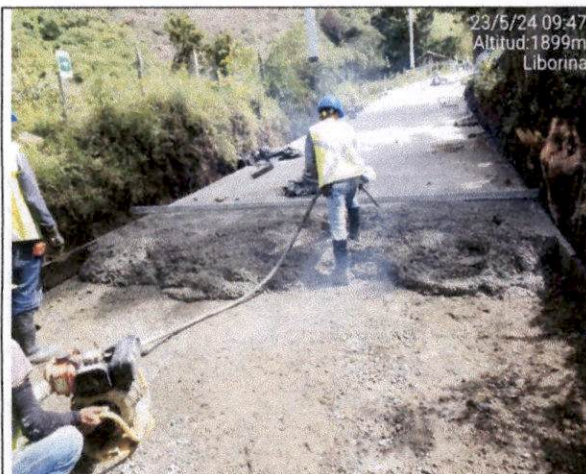
**Foto 04** Construcción de pavimento en concreto hidráulico MR 38 KGF/CM2, colocación de canastilla y pasadores de 1" según diseño y modulación, desde la abscisa K1+914,75 hasta K1+903,75, se sacan muestras de concreto para fallar (viguetas y cilindros).

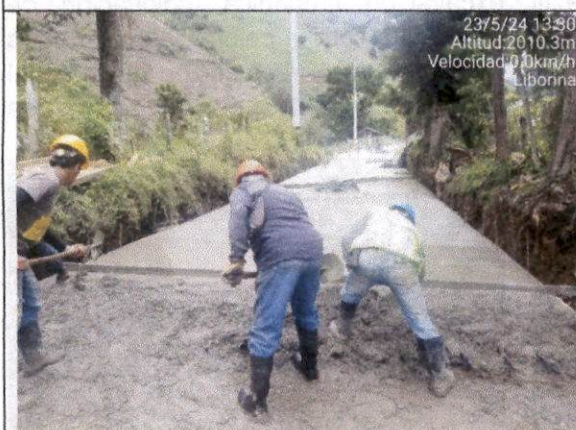
**Foto 06** Construcción de pavimento en concreto hidráulico MR 38 KGF/CM2, colocación de canastilla y pasadores de 1" según diseño y modulación, desde la abscisa K1+914,75 hasta K1+903,75, se sacan muestras de concreto para fallar (viguetas y cilindros).

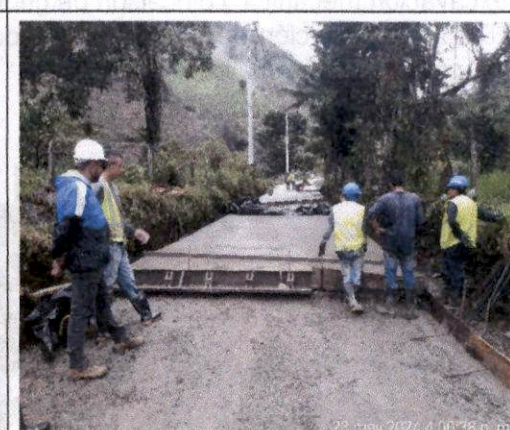
**Foto 08** Construcción de pavimento en concreto hidráulico MR 38 KGF/CM2, colocación de canastilla y pasadores de 1" según diseño y modulación, desde la abscisa K1+914,75 hasta K1+903,75, se sacan muestras de concreto para fallar (viguetas y cilindros).

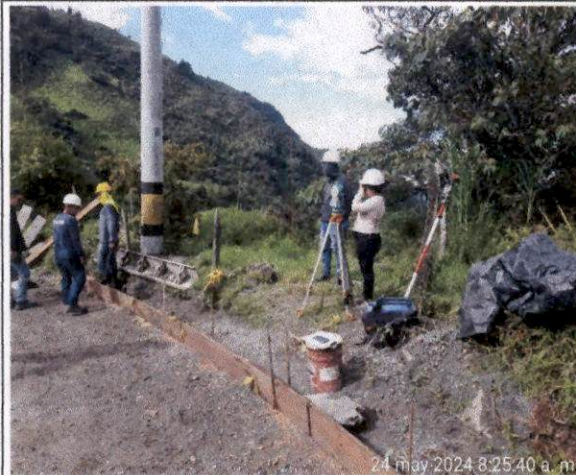
**Foto 07** La comisión de topografía localiza los módulos del pavimento de concreto hidráulico desde la abscisa K1+903,75 hasta K1+887,25.

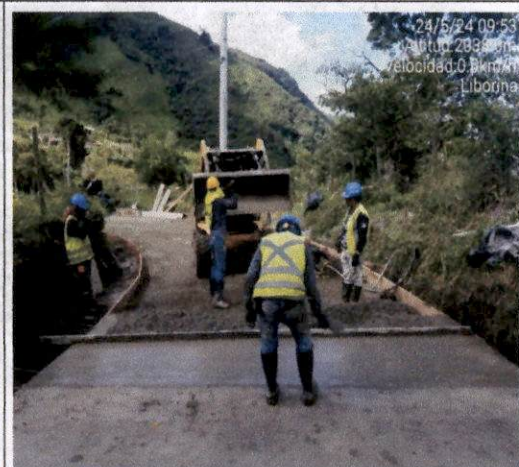
**Foto 8** Construcción de pavimento en concreto hidráulico MR 38 KGF/CM2, colocación de canastilla y pasadores de 1" según diseño y modulación, desde la abscisa K1+903,75 hasta K1+887,25, se sacan muestras de concreto para fallar (viguetas y cilindros).

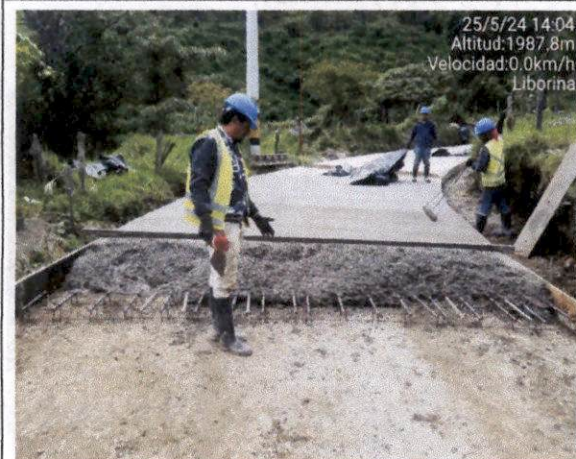
**Foto 11** Construcción de pavimento en concreto hidráulico MR 38 KGF/CM2, colocación de canastilla y pasadores de 1" según diseño y modulación, desde la abscisa K1+887,37 hasta K1+879, se sacan muestras de concreto para fallar (viguetas y cilindros).

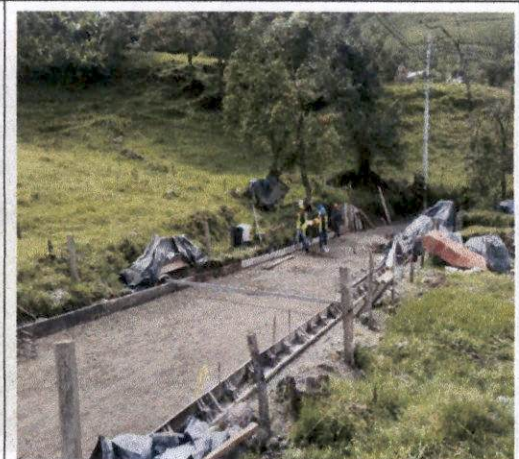
**Foto 9** Colocación de formaleta para vaciado de concreto hidráulica abscisa K1+879 a K1+854,25.

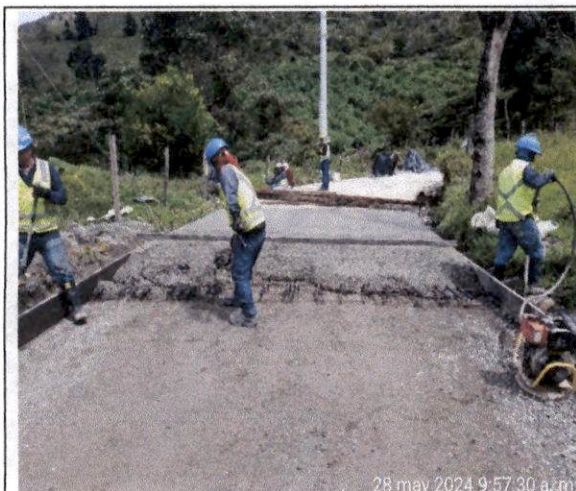
**Foto 10** Construcción de pavimento en concreto hidráulico MR 38 KGF/CM2, colocación de canastilla y pasadores de 1" según diseño y modulación, desde la abscisa K1+879 hasta K1+865,25, se sacan muestras de concreto para fallar (viguetas y cilindros).

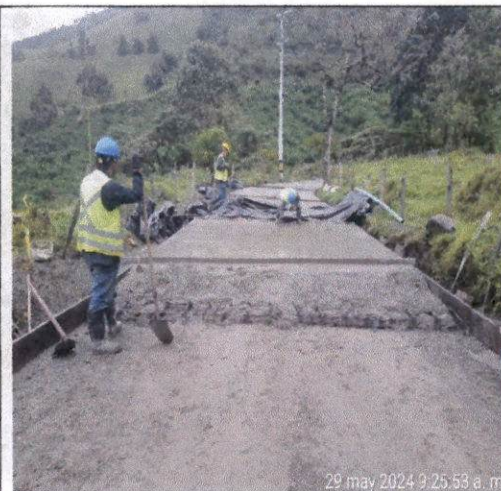
**Foto 11** Construcción de pavimento en concreto hidráulico MR 38 KGF/CM2, colocación de canastilla y pasadores de 1" según diseño y modulación, desde la abscisa K1+865,25 hasta K1+854,25, se sacan muestras de concreto para fallar (viguetas y cilindros).

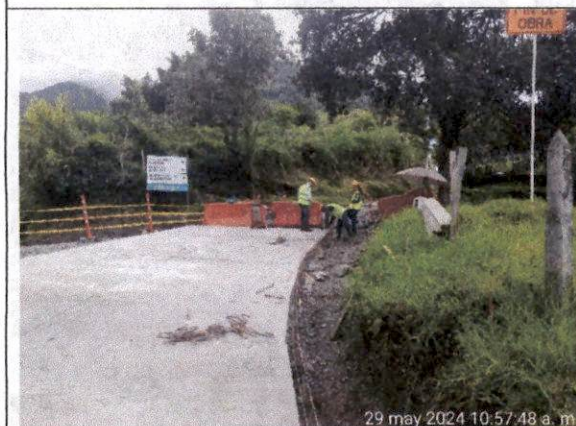
**Foto 12** Colocación de acero de refuerzo para construcción de bordillo margen derecha desde la abscisa K2+000 hacia menores.

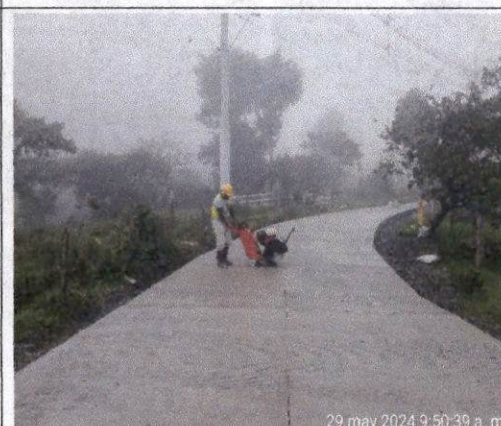
**Foto 16** Construcción de junta de dilatación para piso, Transversal y longitudinal.

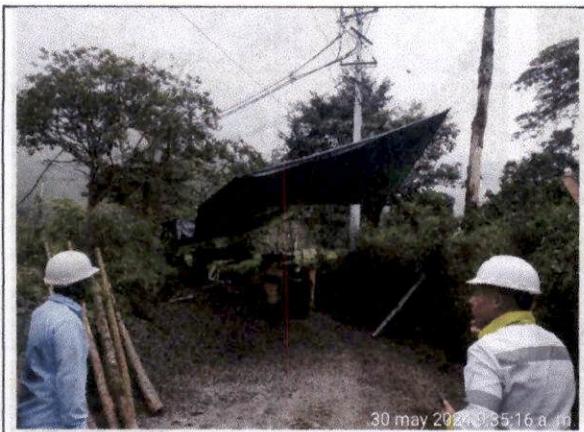
**Foto 13** Construcción de invernadero abscisa K1+853 hacia menores.

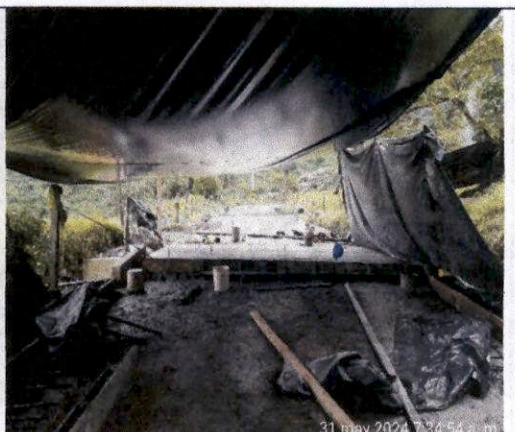
**Foto 14** Construcción de pavimento en concreto hidráulico MR 38 KGF/CM2, colocación de canastilla y pasadores de 1" según diseño y modulación, desde la abscisa K1+854,25 hasta K1+851,50.

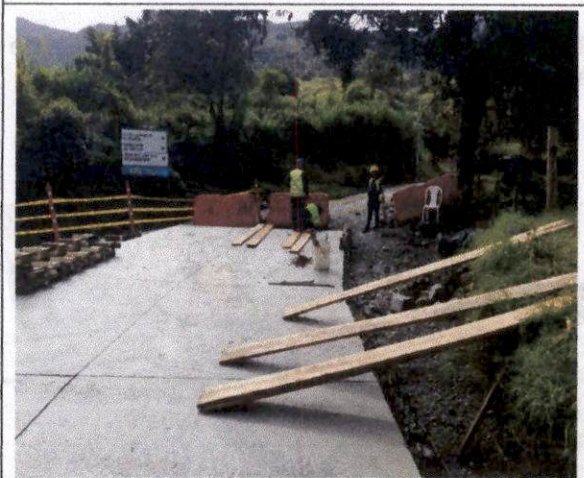
**Foto 15** Encofrado bordillo margen derecha desde la abscisa K2+000 hacia menores.

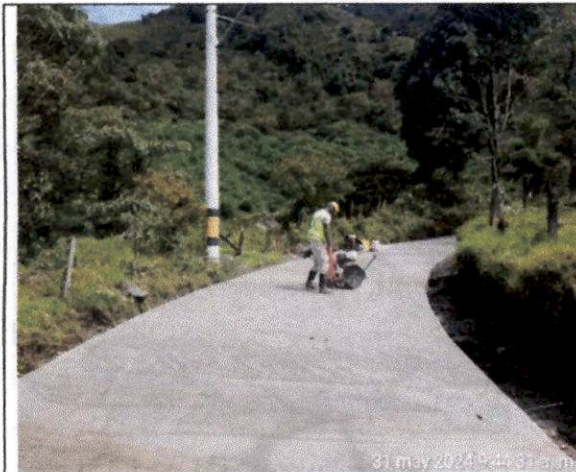
**Foto 21** Construcción de junta de dilatación para piso Transversal y longitudinal desde la abscisa K1+950 hacia menores.

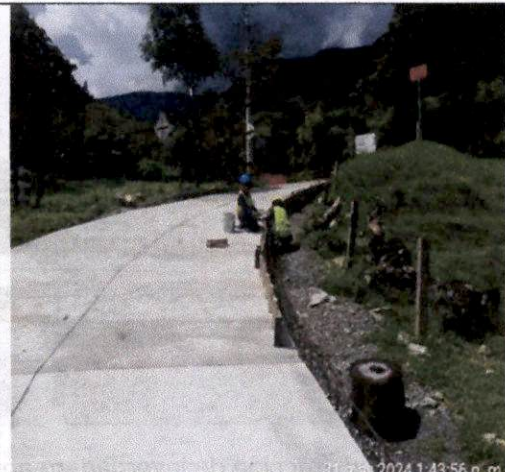
**Foto 22** Encofrado bordillo margen derecha desde la abscisa K2+000 hacia menores.

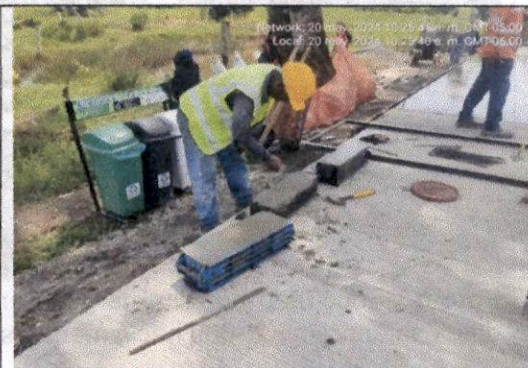
**Fotografía 2.** Toma de muestras de concreto tipo viguetas.

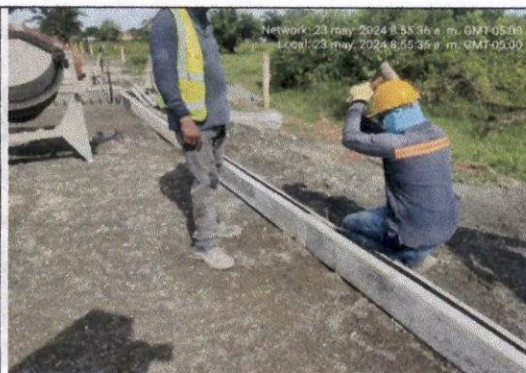
**Fotografía 4. Instalación de rieles para pavimento.**

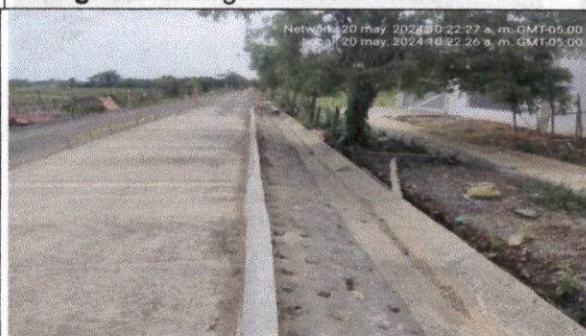
**Fotografía 7. Construcción de cuneta y enrocado en lateral derecho.**

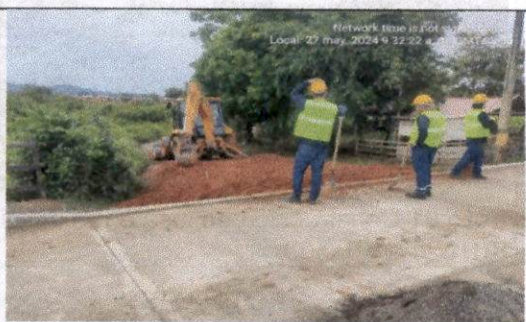
**Fotografía 8. Adecuación con afirmado para acceso de motocicletas y vehículos.**

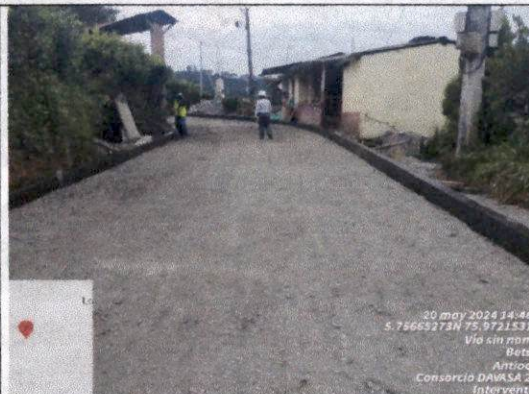
**Foto 02** Encofrado entre abscisa K0+509 a K0+500.

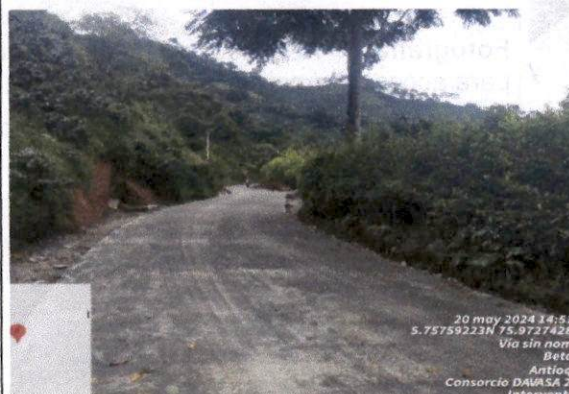
**Foto 03** Extendida y compactación de la Base Granular km 0+800.

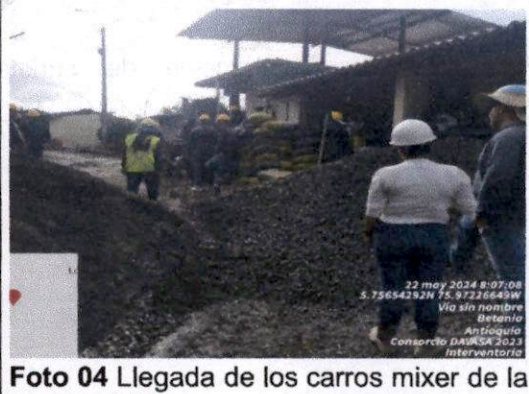
**Foto 04** Llegada de los carros mixer de la empresa Argos que transportan la mezcla MR-38 al frente de Betania.

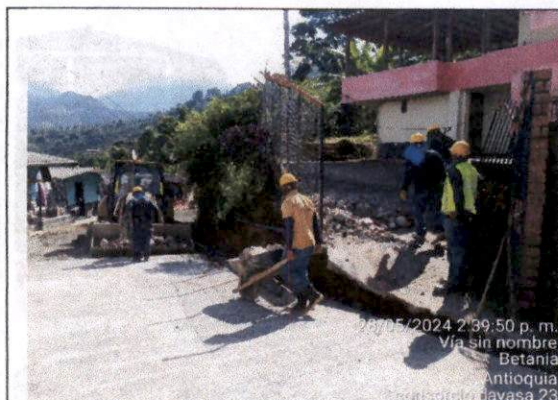
**Foto 05.** Verificación topográfica base granular. K0+500 a K0+485.

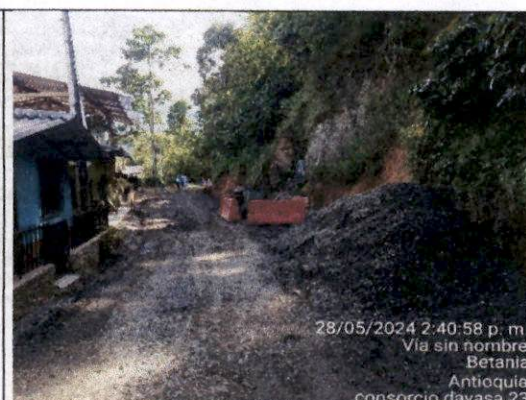
**Foto 06.** Verificación topográfica base granular. K0+500 a K0+485.

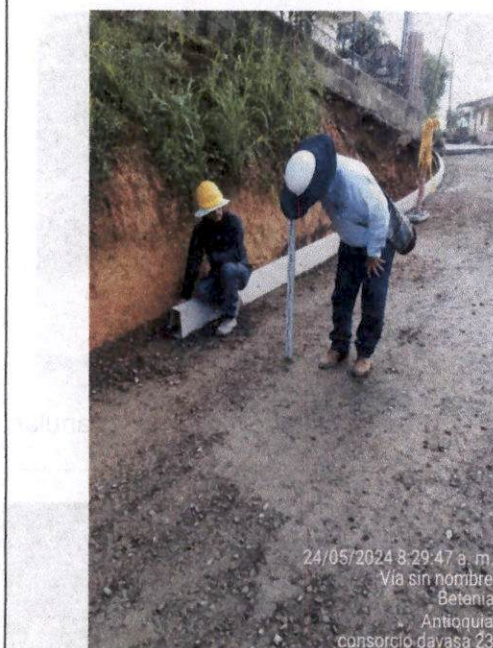
**Foto 07.** Verificación topográfica base granular. K0+500 a K0+485.

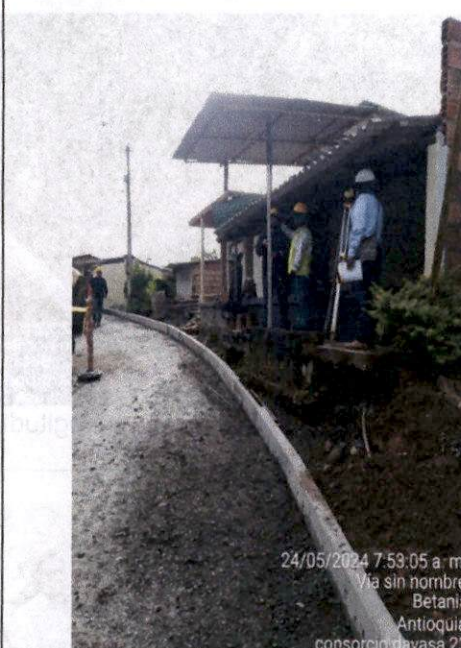
**Foto 08.** Verificación topográfica base granular. K0+500 a K0+485.

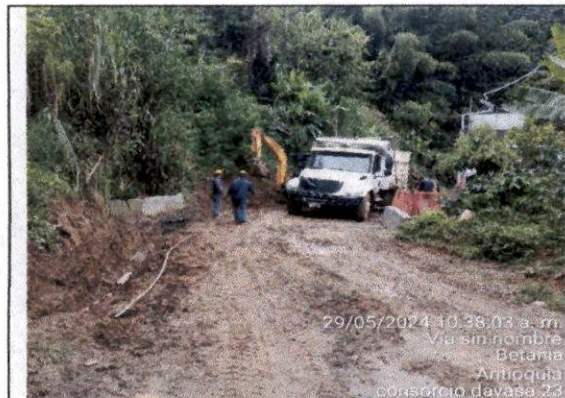
**Foto 09.** Excavación de filtro longitudinal K0+087.

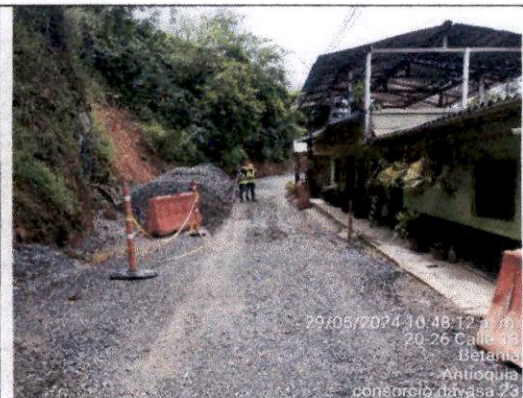
**Foto 10.** Nivelación de base mediante topografía.

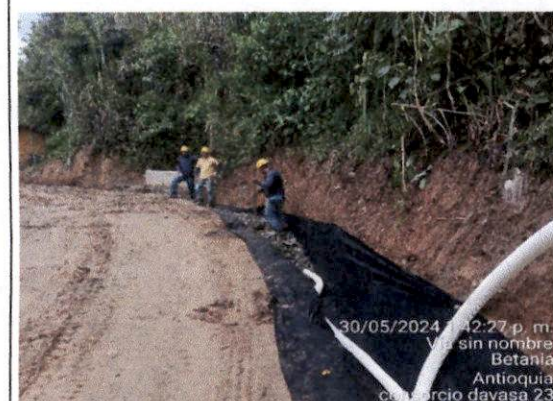
**Foto 11.** Construcción de filtro longitudinal K0+087.

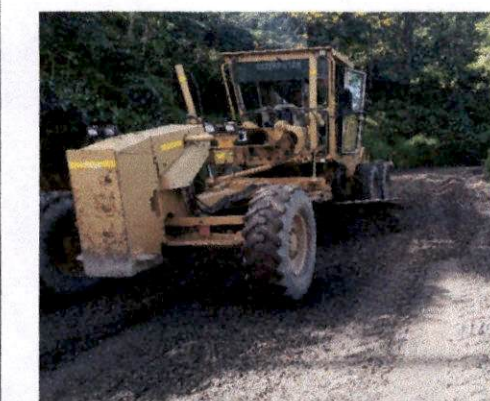
**Foto 12.** Extensión de base granular: K0+300 a K0+100.

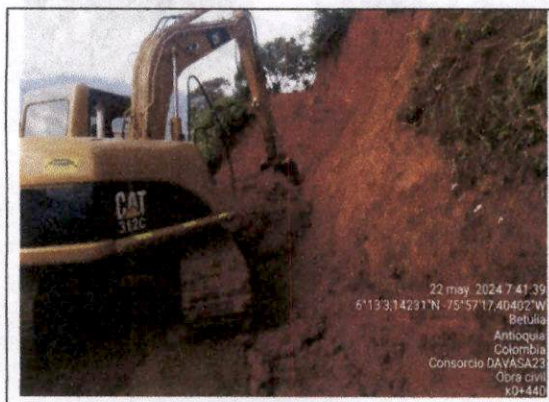
**Foto 01** Explanación k0+440.

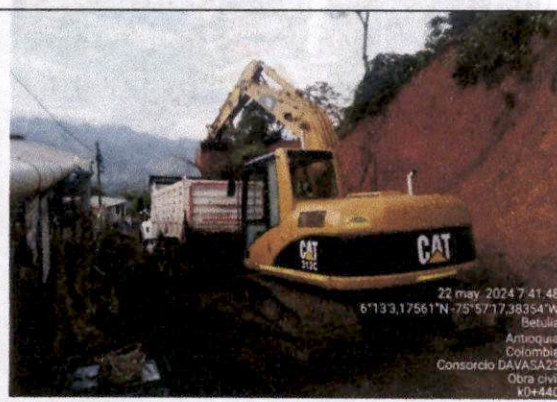
**Foto 02** Explanación k0+440.

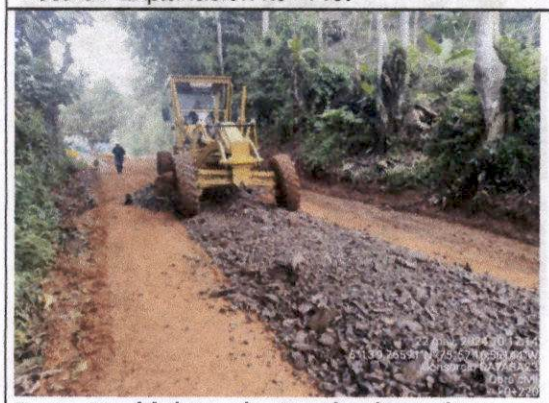
**Foto 03** Mejoramiento de la subrasante k0+220.

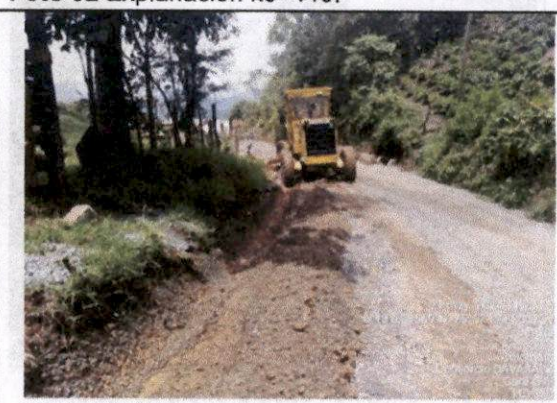
**Foto 04** Excavación canal descole k0+120.

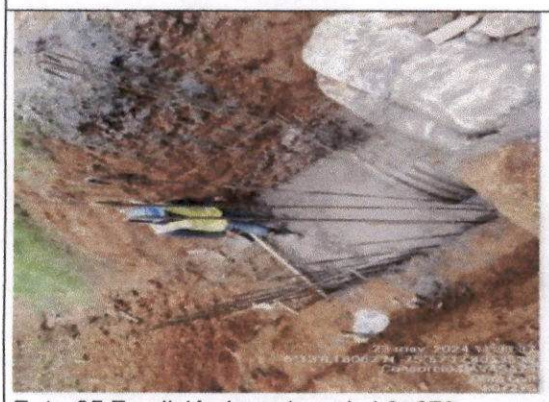
**Foto 05** Fundición losa descole k0+270

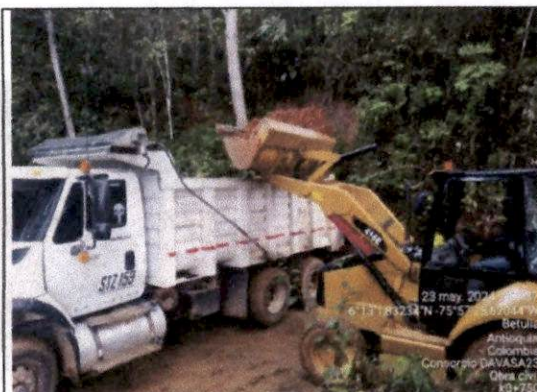
**Foto 07** Remoción derrumbe k0+750.

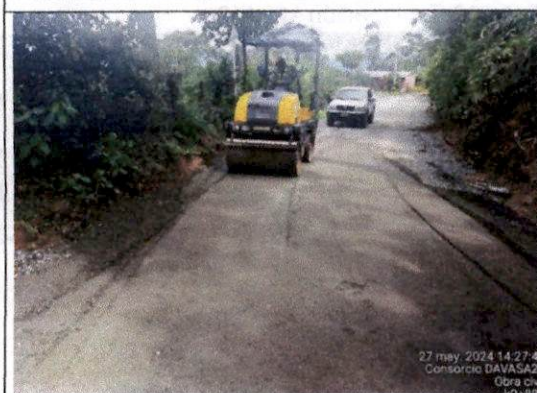
**Foto 09** Instalación base granula k0+880.

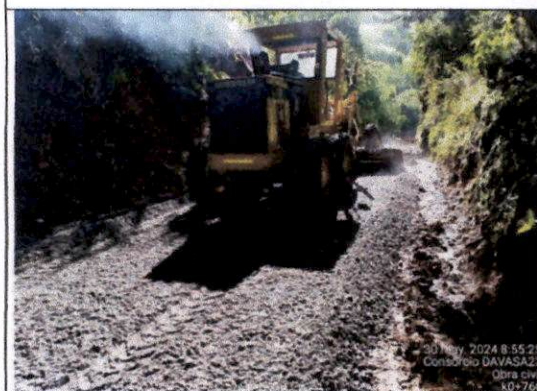
**Foto 11** Instalación base granula k0+760.

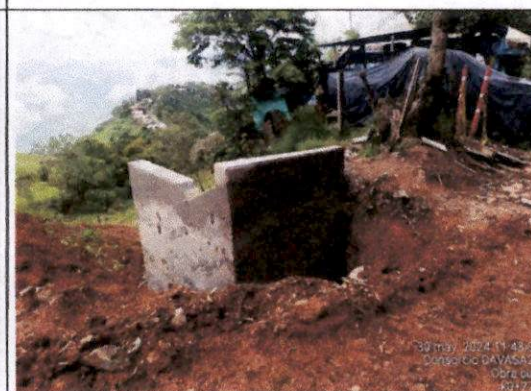
**Foto 12** Fundición descole k0+270.

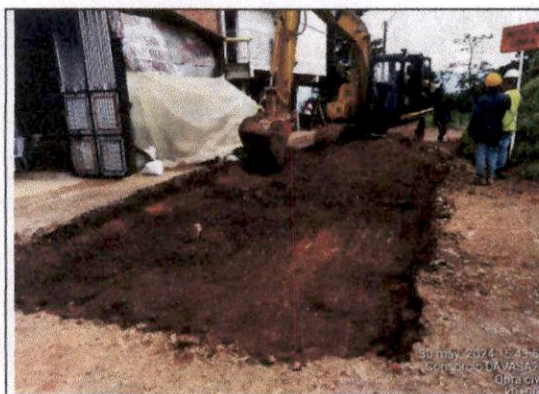
**Foto 13** Cajeo de subrasante k0+000.

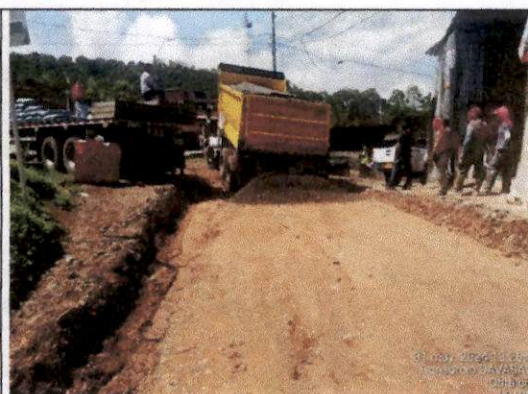
**Foto 14** Instalación base granula k0+000.

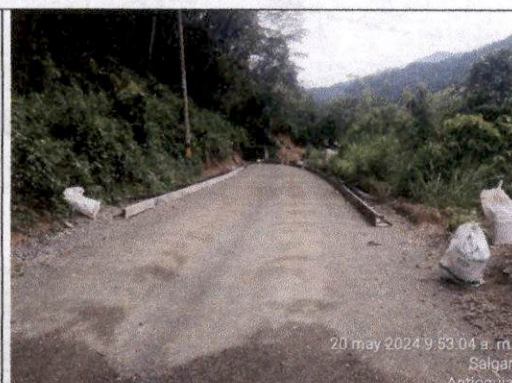
**Foto 18** Tramo vial SALGAR: Salgar - La Cámara - La Quiebra (60AN05-1) - Instalación de 41ml de encofrado de la cinta de pavimento desde la K1+886 hasta la K1+845.

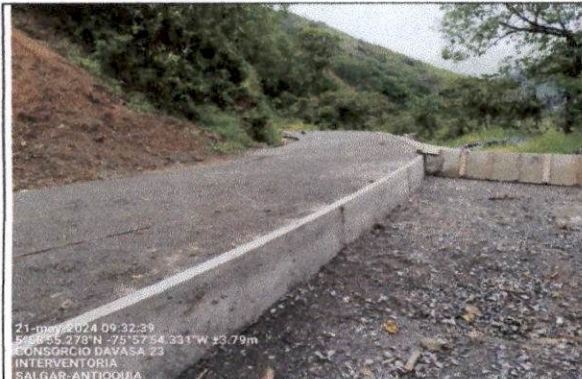
**Foto 19** Tramo vial SALGAR: Salgar - La Cámara - La Quiebra (60AN05-1) - Bordillo terminado tramo K1+950 hasta la K2+150.

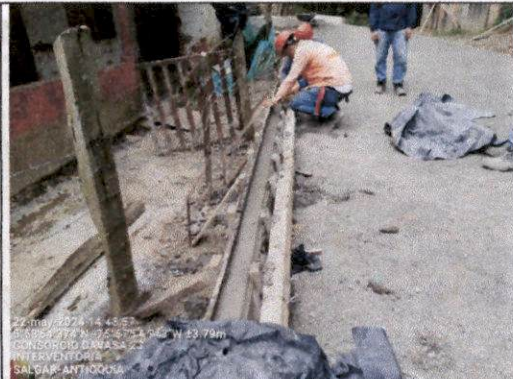
**Foto 20** Tramo vial SALGAR: Salgar - La Cámara - La Quiebra (60AN05-1) - Vaciado bordillo 21 MPA desde la K1+927 hasta la K1+907 (20ml).

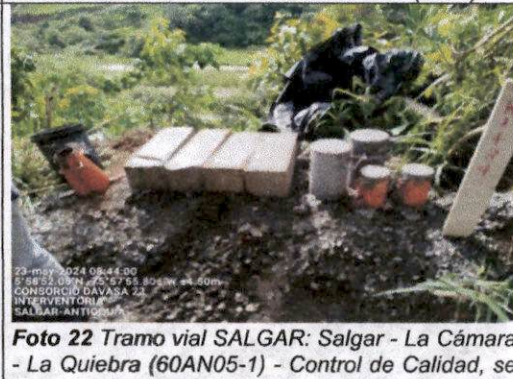
**Foto 22** Tramo vial SALGAR: Salgar - La Cámara - La Quiebra (60AN05-1) - Control de Calidad, se han tomado diferentes muestras a la mezcla de concreto 28MPa viguetas y cilindros de 6" y 4" del vaciado del 23-05-2024 tramo del K1+886 al K1+848, para someterlos posterior al curado de los 14 o 28 días a pruebas de flexión y compresión.

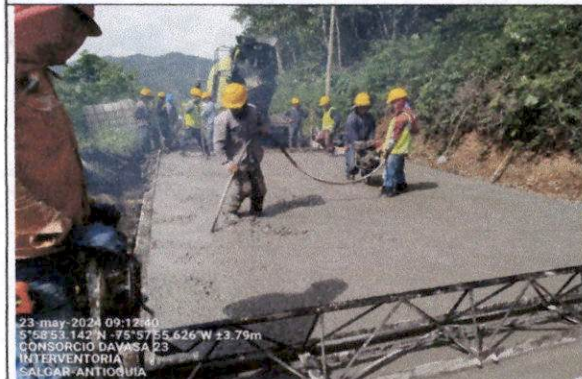
**Foto 23** Tramo vial SALGAR: Salgar - La Cámara - La Quiebra (60AN05-1) -Vaciado de concreto hidráulico MR38 tramo del K1+886 hasta el K1+848.

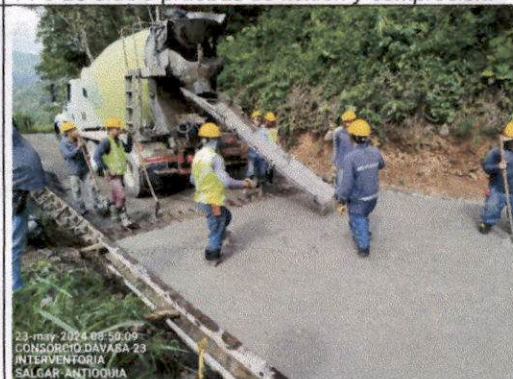
**Foto 24** Tramo vial SALGAR: Salgar - La Cámara - La Quiebra (60AN05-1) - Instalación de canastillas y dovelas de 40 cm, 13 unidades por canastilla. El diámetro de las barras es de 1" (25.4 mm) y la separación entre centros de 20cm, durante el vaciado de concreto hidráulico MR38 tramo del K1+886 hasta el K1+848.

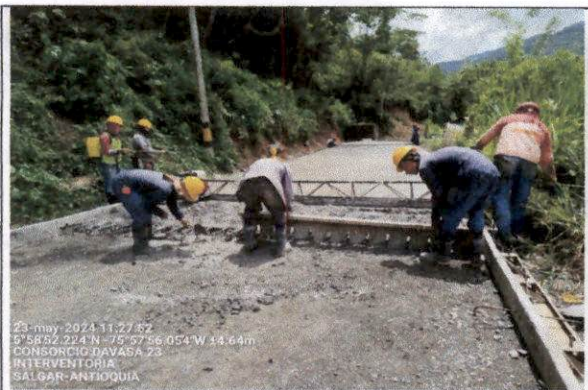
**Foto 25** Tramo vial SALGAR: Salgar - La Cámara - La Quiebra (60AN05-1) - Instalación de formaleta para definir junta de construcción en el K1+848.

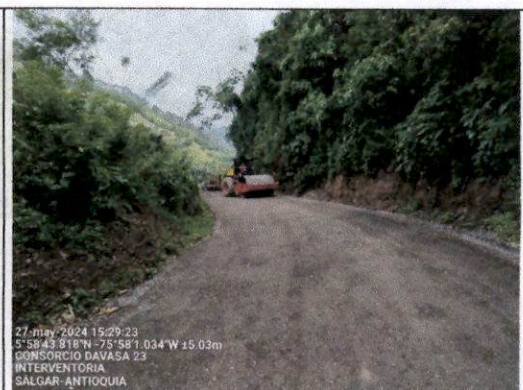
**Foto 26** Tramo vial SALGAR: Salgar - La Cámara - La Quiebra (60AN05-1) - Colocación, conformación y compactación de Subbase granular. El Contratista realiza el céreo del material granular desde el K1+540 hasta el K1+320.

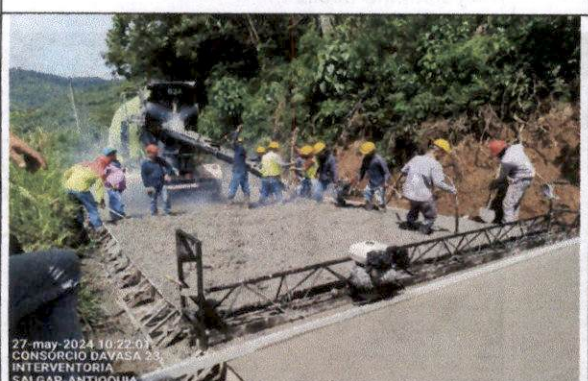
**Foto 27** Tramo vial SALGAR: Salgar - La Cámara - La Quiebra (60AN05-1) - Vaciado de concreto hidráulico MR38 tramo de cinta de pavimento de la K1+848 hasta la K1+810.

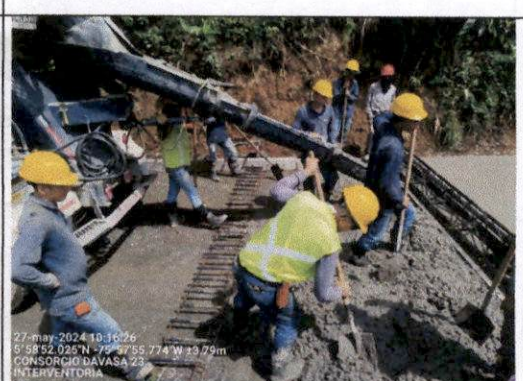
**Foto 28** Tramo vial SALGAR: Salgar - La Cámara - La Quiebra (60AN05-1) - Instalación de canebrillas y dovelas de 40 cm, 13 unidades por canebrilla. El diámetro de las barras es de 1" (25.4 mm) y la separación entre centros de 20cm, durante el vaciado de concreto hidráulico MR38 tramo del K1+848 hasta el K1+810.

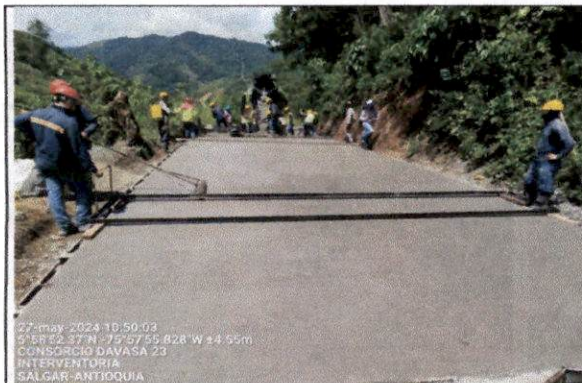
**Foto 29** Tramo vial SALGAR: Salgar - La Cámara - La Quiebra (60AN05-1) - Realización texturizado de la cinta de pavimento en concreto hidráulico tipo MR38, tramo de vaciado del K1+848 hasta el K1+810.

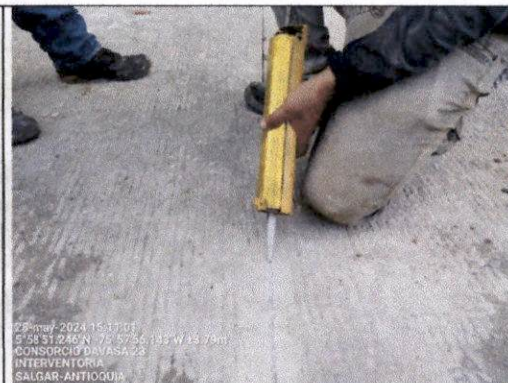
**Foto 30** Tramo vial SALGAR: Salgar - La Cámara - La Quiebra (60AN05-1) – Construcción de junta de dilatación para piso. Se realiza instalación de sellador elástico de poliuretano de prueba, marca (Polyurethane Sealant).

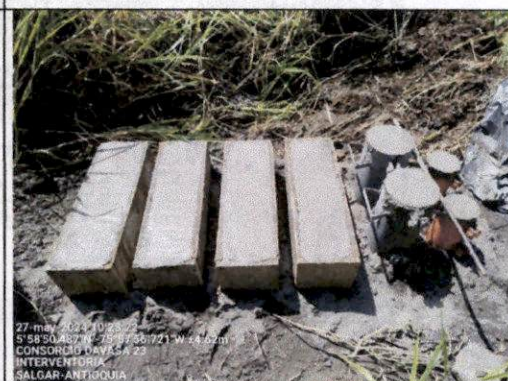
**Foto 32** Tramo vial SALGAR: Salgar - La Cámara - La Quiebra (60AN05-1) - Control de Calidad, se han tomado diferentes muestras a la mezcla de concreto 28MPa viguetas y cilindros de 6" y 4" del vaciado del 27-05-2024 tramo del K1+848 al K1+810, para someterlos posterior al curado de los 14 o 28 días a pruebas de flexión y compresión.

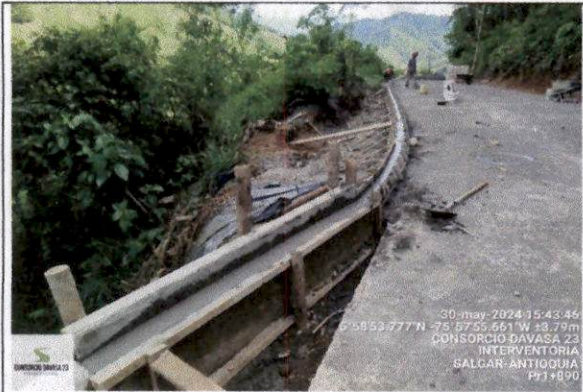
**Foto 33** Tramo vial SALGAR: Salgar - La Cámara - La Quiebra (60AN05-1) - Vaciado bordillo 21 MPA desde el K1+890 hasta el K1+866 (24ml)

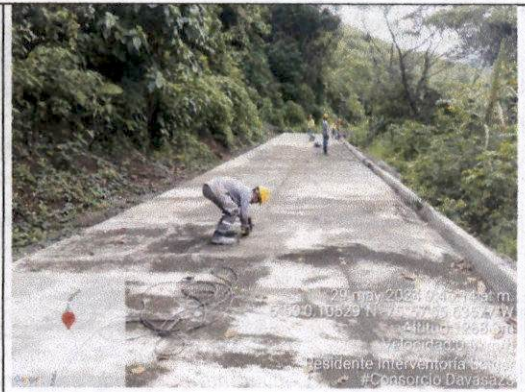
**Foto 34** Tramo vial SALGAR: Salgar - La Cámara - La Quiebra (60AN05-1). Construcción de junta de dilatación para piso. Se realiza el repaso de las juntas de dilatación con cortadora, continuando las labores de limpieza de juntas, instalación de sellador elástico de poliuretano del K2+150 al 2+120.

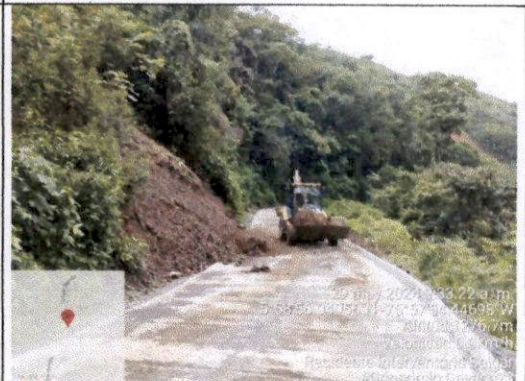
**Foto 36** Tramo vial SALGAR: Salgar - La Cámara - La Quiebra (60AN05-1) – Retiro de material sobre la vía por remoción en masa del talud en el K2+000, a razón del periodo de lluvias actual.

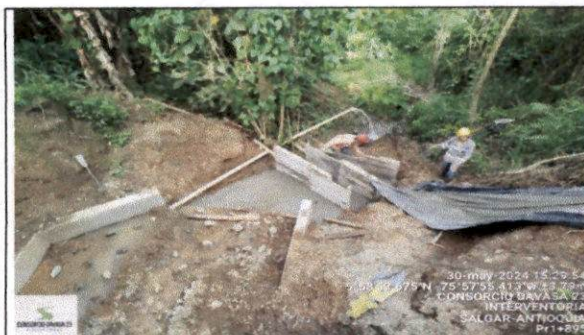
**Foto 37** Tramo vial SALGAR: Salgar - La Cámara - La Quiebra (60AN05-1) – Durante el periodo se intervino el descole de la alcantarilla Doble de 36" del K1+895 (Disipador) con actividades de vaciado de solado.

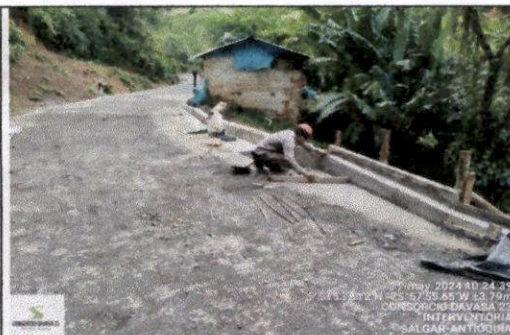
**Foto 38** Tramo vial SALGAR: Salgar - La Cámara - La Quiebra (60AN05-1) – También se realizó el vaciado en sitio de losa de ajuste MR38 del K1+888 al K1+901,50. (sobrecanchos de calzada)
