INVERSIONES MAX SAS  
"MACROMOTOSNIT 811010230-2  
CALLE 44 # 68-75  
MEDELLÍN

Medellín, 27 de junio 2024

**Asunto:** Informe de Gestión

Durante el desarrollo del contrato N° ENV-11-30-0059-24 con función de ofrecer mantenimiento preventivo y correctivo, con suministro de repuestos para el parque automotor (motocicletas), según los requerimientos del Municipio de Envigado, se relaciona un listado de las motocicletas atendidas en nuestro centro de servicio que por su experiencia en el mercado con más de 26 años de prestar servicio a la comunidad y los entes gubernamentales, contamos con técnicos experimentados y certificados académicamente; lo cual nos permite realizar todo tipo de diagnóstico, mantenimiento y reparación que cumplen con altos estándares de calidad gracias a nuestra certificación NTC ISO 9001:2015 podemos garantizar un servicio de primera calidad.

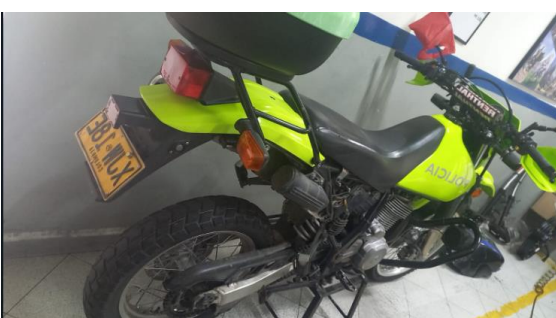
| MOTIVO DE INGRESO | |
|---|--|
| <ul style="list-style-type: none"> <li>Se realiza cambio de balineras delanteras y traseras debido a que cuentan con mucho desgaste por su kilometraje.</li> <li>Se realiza cambio de direccional trasera ya que esta se encontraba en malas condiciones y no permitía la buena señalización de la motocicleta.</li> <li>Se realiza cambio de las balineras porta sprocket por solicitud de la entidad contratante y porque se evidencia desgaste en ellas lo cual puede afectar las condiciones al manejo de la motocicleta.</li> <li>Se realiza cambio de cauchos porta Sprocket ya que se encontraban con un gran desgaste según manual de servicios.</li> <li>Se realiza cambio de pastillas traseras debido a que presentaban desgaste, impidiendo el buen funcionamiento del sistema de freno.</li> <li>Se realiza cambio del aceite hidráulico y retenes de suspensión delantera por desgaste de fuera del límite de servicio y por solicitud de la entidad contratante, para garantizar la vida útil y el correcto funcionamiento de la suspensión.</li> <li>Se realiza reparación base de tacómetro</li> </ul> | |

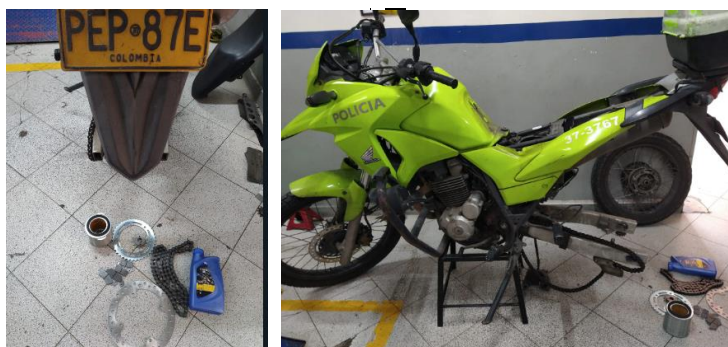
| MOTIVO DE INGRESO | |
|---|--|
| <ul style="list-style-type: none"> <li>Se realiza cambio de cauchos porta Sprocket ya que se encontraban con un gran desgaste según manual de servicios.</li> <li>Se realiza cambio del aceite hidráulico por desgaste de fuera del límite de servicio y por solicitud de la entidad contratante, para garantizar la vida útil y el correcto funcionamiento de la suspensión.</li> <li>Se realiza cambio de llave de gasolina porque está ya no estaba funcionando correctamente y impedía el buen funcionamiento de la motocicleta.</li> <li>Se realiza la forrada de sillín por solicitud de la entidad contratante debido a desgaste.</li> <li>Se realiza el mantenimiento de buje de tijera y trapecio por solicitud de la entidad contratante con el objetivo de garantizar así el normal funcionamiento de todo el tren trasero y se realiza cambio canastilla y buje trapecio.</li> <li>Se realiza extracción de canastillas trapecio</li> <li>Se realiza cambio de llanta delantera debido a que cumplieron su vida útil y por ende presenta desgaste</li> <li>. Se realiza cambio de cunas ya que estas se encontraban con desgaste ocasionando inestabilidad.</li> <li>Se realiza cambio de pastillas delanteras debido a que presentaban desgaste, impidiendo el buen funcionamiento del sistema de freno.</li> <li>Se realiza mantenimiento de kit de arrastre para perdurar la vida útil del repuesto donde se realiza limpieza de cadena y piñones</li> <li>De acuerdo a la inspección de la sirena se evidencia la necesidad que estas debe ser reparada para que funcionen adecuadamente</li> </ul> | |

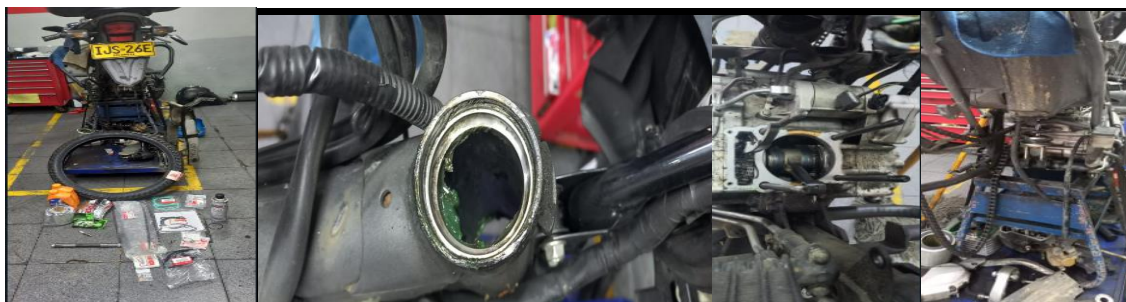
- Se realiza cambio de kit de arrastre ya que la entidad solicitaba un mantenimiento, pero se evidencia que las piezas presentan desgaste impidiendo el buen funcionamiento de la motocicleta

- Se realiza cambio de cunas ya que estas se encontraban con desgaste ocasionando inestabilidad.
- Se realiza cambio de bombillo de stop ya que se encontraban quemado e impedía la buena iluminación de la motocicleta

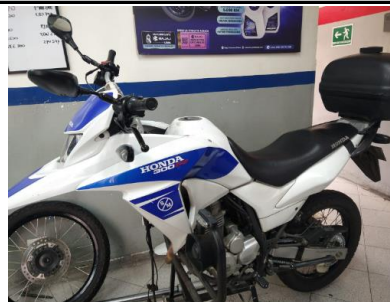
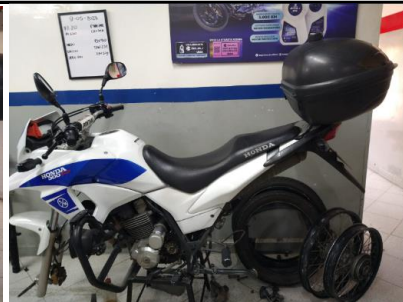
- Se realiza cambio de llanta delantera y neumático debido a que cumplieron su vida útil y por ende presenta desgaste
- Se realiza cambio de pastillas traseras y delanteras debido a que presentaban desgaste, impidiendo el buen funcionamiento del sistema de freno.

- se procede al mantenimiento del cuerpo de inyección y la limpieza del inyector, creando así una sincronización de todo el motor y permitiendo el funcionamiento y efectividad más adecuada.
- Se realiza cambio guaya de acelerador ya que estas contaban con un desgaste físico significativo apreciable visualmente y deberán ser reemplazados en su totalidad para el funcionamiento correcto.
- Se realiza mantenimiento de guaya clutch para perdurar la vida útil del cable y su buen funcionamiento.
- Se realiza mantenimiento de kit de arrastre para perdurar la vida útil del repuesto donde se realiza limpieza de cadena y piñones.
- Se corrigen fugas de aceite por el culatin ya que el empaque y los retenedores se encontraba cristalizado y no cumplían su función.
- Se realiza cambio de monedas con el fin de obtener la medida correcta de las válvulas según el manual de servicios.

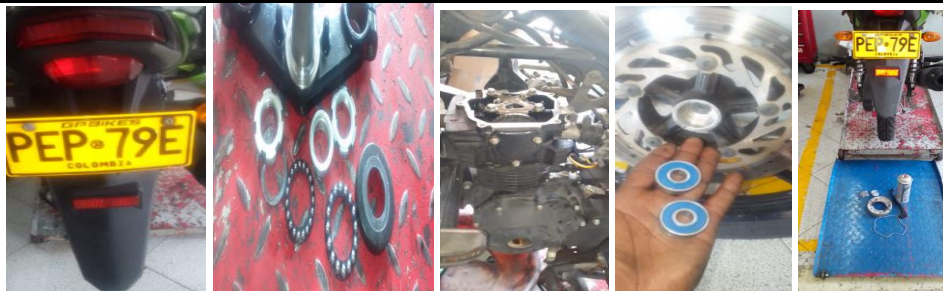
- Se realiza cambio de llanta trasera y neumático debido a que cumplieron su vida útil y por ende presenta desgaste.
- Se realiza cambio de telescopios delanteros ya que estos se encontraban en mal estado (rayados) e impedían un correcto funcionamiento.

- Se realiza mantenimiento de cunas de dirección ya que se evidencia un desajuste en ellas y poca lubricación.

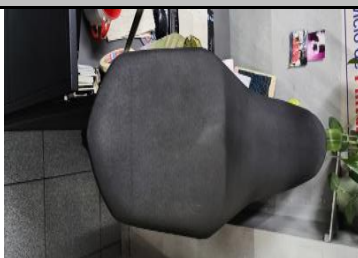
- Se realiza mantenimiento de guaya clutch para perdurar la vida útil del cable y su buen funcionamiento.
- Se realiza cambio de filtro de aire debido a que se encontraba sucio y en mal estado, aumentando el consumo de combustible.
- se procede al mantenimiento del cuerpo de inyección y la limpieza del inyector, creando así una sincronización de todo el motor y permitiendo el funcionamiento y efectividad más adecuada.
- Se realiza calibración de válvulas, trabajo para el cual es necesario el reemplazo de los orings de tapa válvulas y el oring de piñón de distribución, cumpliendo así con la solicitud de la entidad.
- Se realiza la forrada de sillín por solicitud de la entidad contratante debido a desgaste.
- Se realiza mantenimiento de bomba inyección ya que esta presentaba fugas
- Se realiza cambio de fuelles de suspensión, ya que estaban en mal estado.

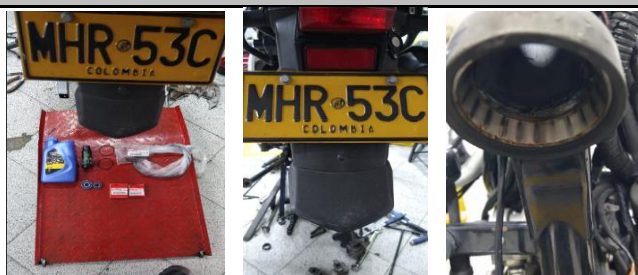
- Se realiza la forrada de sillín por solicitud de la entidad contratante debido a desgaste.

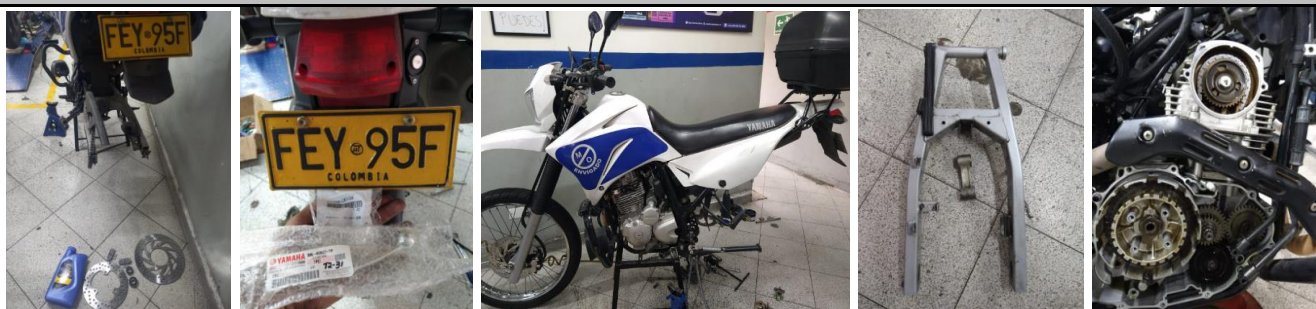
- Se realiza reparación cabeza de fuerza para diagnosticar motivo del fuerte ruido, se procede al desensamble de la cabeza de fuerza para verificar el estado y medidas técnicas de los repuestos componentes de todo el sistema.
- Se deberá asentar la culata y cambio de sellos de válvulas para garantizar la ausencia de fugas de aceite después de la reparación y el sello hermético de la cámara de combustión.
- Las medidas de pistón y anillos están por fuera de las especificaciones del fabricante, por lo tanto, deberá ser encamisado, además el diámetro del pistón ya desfaso su medida permitida.
- Se realiza cambio de cadencia ya que esta rígida y presenta desgaste y mal formación y esto no permite su funcionamiento normal, además acelera el desgaste de los demás componentes del sistema, tensor de cadencia y guías deslizadoras, tanto fija como la móvil y piñón de distribución.

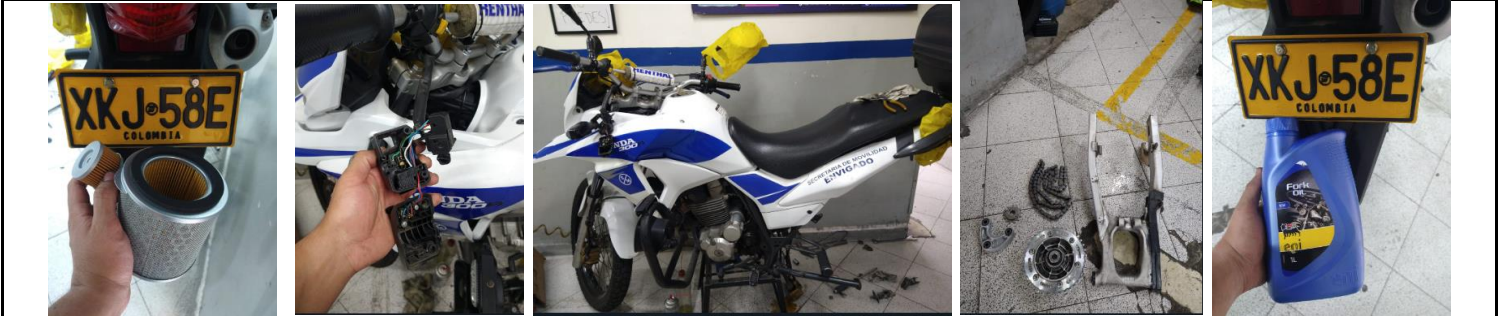
- Se realiza cambio de las balineras traseras por solicitud de la entidad contratante y porque se evidencia desgaste en ellas lo cual puede afectar las condiciones al manejo de la motocicleta.
- Se realiza cambio de manigueta de freno ya que contaba con un desgaste físico significativo.
- Se realiza cambio del aceite hidráulico por desgaste de fuera del límite de servicio y por solicitud de la entidad contratante, para garantizar la vida útil y el correcto funcionamiento de la suspensión.
- Se realiza el mantenimiento de buje de tijera y trapecio por solicitud de la entidad contratante con el objetivo de garantizar así el normal funcionamiento de todo el tren trasero.
- Se realiza mantenimiento de cunas de dirección ya que se evidencia un desajuste en ellas y poca lubricación.

- Se realiza cambio de pastillas traseras debido a que presentaban desgaste, impidiendo el buen funcionamiento del sistema de freno.
- Se realiza cambio de disco de freno trasero y delantero debido a que se encontraba desgastado e impedía el buen funcionamiento de los frenos.
- Acodalar rin delantero y trasero por solicitud del contratista

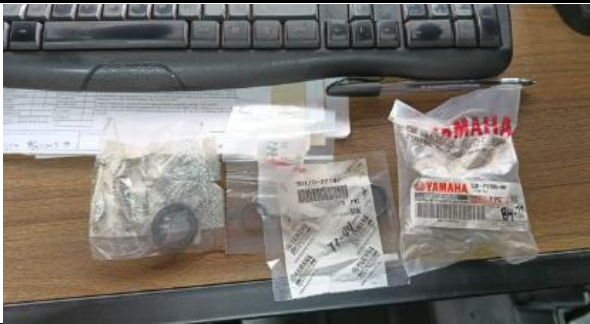
- Se realiza cambio e inspección de disco de freno trasero debido a que se encontraba desgastado e impedía el buen funcionamiento de los frenos.
