**Referencia** Contrato de interventoría 137 de 2022 que tiene por objeto “Realizar la  
:  
*interventoría integral al contrato de obra que tiene por objeto la construcción del colegio San Francisco de Asís (...)*”.

**Asunto:** Revisión informe mensual No. 17 de interventoría radicado mediante  
comunicación GA-COLSFA-262-23 (E2023009366).

INFORME MENSUAL DE INTERVENTORÍA N°. 17 – VERSIÓN 0

PERIODO: 01 AL 31 DE OCTUBRE DE 2023

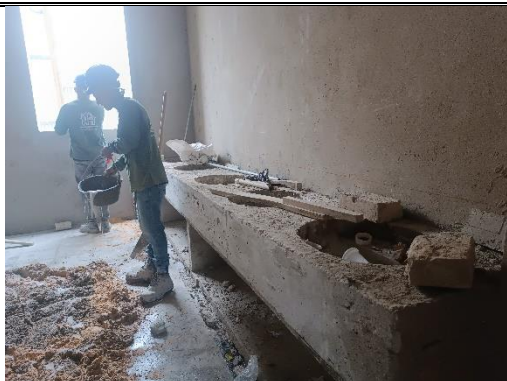
| | <p><b>Sector 3, piso 1, espacio 125, baños A:</b> Pendiente instalación de enchapé cerámico sobre muros. Pendiente medias cañas en contrapiso. Pendiente acabado de mesones en granito pulido y enchapé sobre poyo en concreto. Pendiente ventanería. Pendiente limpieza de mampostería en hall y depósito.</p> |

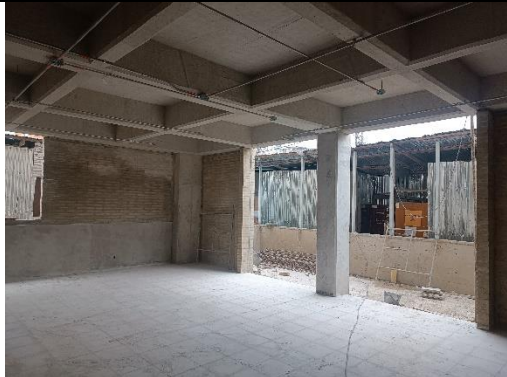
| | <p><b>Sector 3, piso 1, espacio 129, aula 1:</b> pendiente destronque de pisos, limpieza de muros en ladrillo siciliano, instalación de guarda escobas. Pendiente instalación de ventanería y cableados eléctricos.</p> |

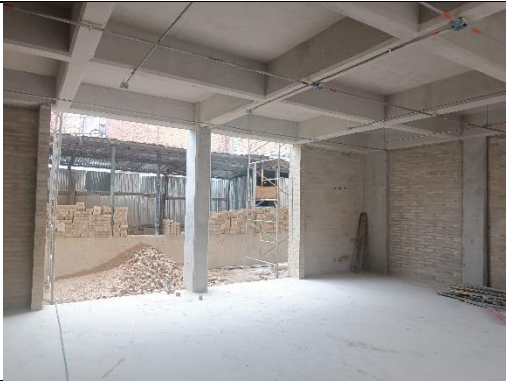
| | <p><b>Sector 4, espacios 131 , aulas 2 :</b> pendiente destronque de pisos, instalación de cableado, limpieza en sitio y muros en mampostería. Ventanería e instalación de zócalos.</p> |

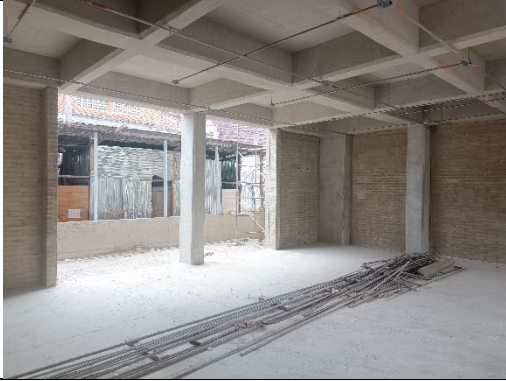
| | <p><b>Sector 4, espacios 133, aulas 3:</b> pendiente destronque de pisos, instalación de cableado, limpieza en sitio y muros en mampostería. Ventanería e instalación de zócalos</p> |

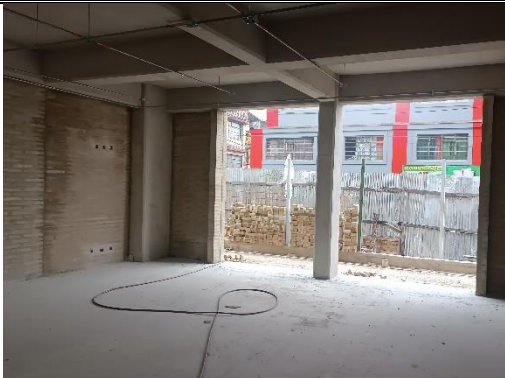
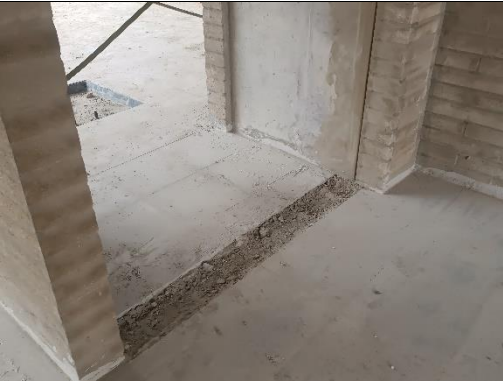
| | <p><b>Sector 5, piso 1, espacios 138, 140 y 142, aula 4, 5 y 6:</b> pendiente limpieza de muros en mampostería, cenefa en granito pulido. Pendiente destronque de pisos. Arreglo de dilataciones contra elementos estructurales. Pendiente cableado eléctrico. Pendiente ventanería y puertas en aluminio</p> |

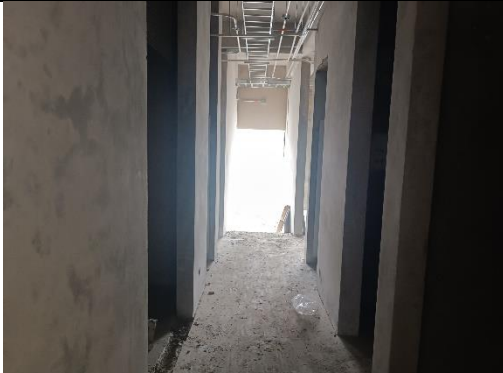
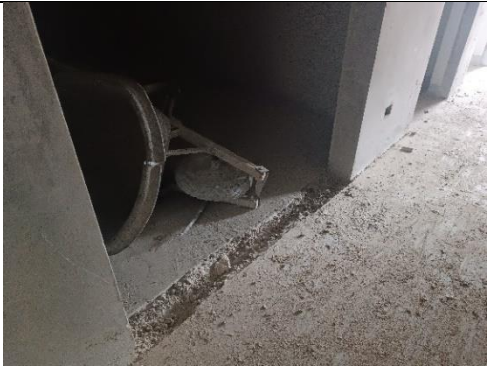
| | <p><b>Sector 5, piso 1, servicios:</b> pendiente destronque de pisos, boca puertas, cielo raso, zócalos, limpieza de muros y cableado eléctrico, enchape escalera, cenefas de granito pulido.</p> |

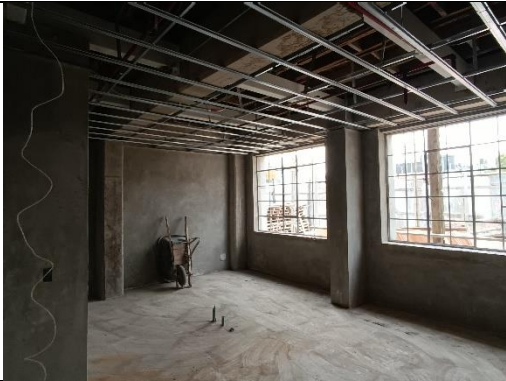
| | <p>- <b>Sector 1, Espacio 117 A, Piso 1, Cafetería:</b> pendiente reparación de pañete y filos en detalles arquitectónicos. Limpieza de muros y limpieza en sitio. Falta enchape de piso en poyo de concreto. Pendiente terminación de ducto en mampostería. Pendiente instalación de uniones en tuberías de agua potable. Instalación de ventanería, prefabricados en concreto y acabado de pañete en contorno de ventanas. cielos raso</p> |

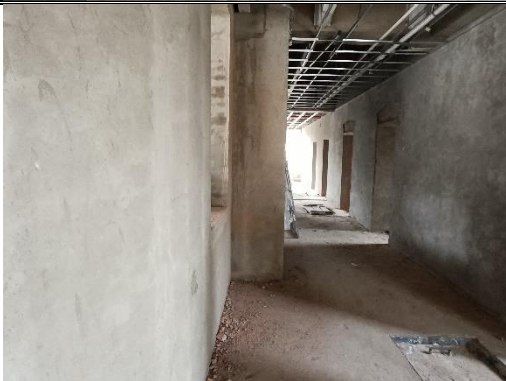
| | <p>- <b>Sector 1, piso 1, espacio 119, Hall 2:</b> pendiente. Instalación de tapas en cajas de inspección. Instalación de cielo raso. Limpieza de pañetes integrales sobre muros. Pendiente detalles arquitectónicos.</p> |

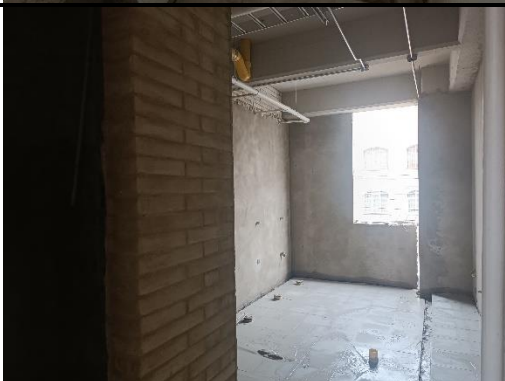
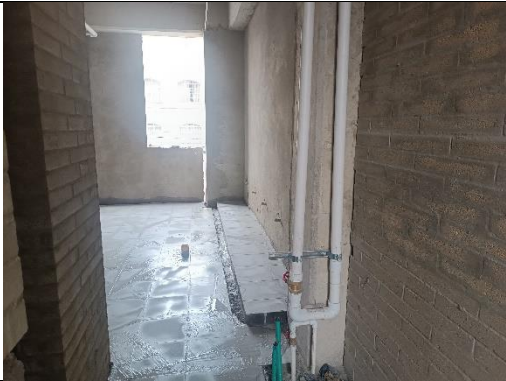
| | <p><b>Sector 3, piso 2, baños c espacio 213</b><br/>Pendiente destronque de pisos, mediacaña, cielo raso, mesones en concreto, ventanería, granito de mesones, muro divisorio de mampostería</p> |

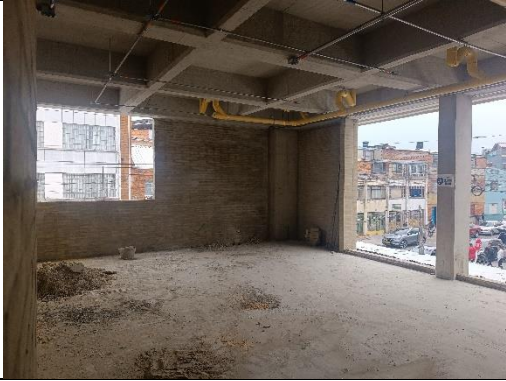
| | <p><b>Sector 4, piso 2, aula 7, espacio 215</b></p> <p>Pendiente destronque de pisos, guarda escobas, lavado de muros, ventanería y puertas en aluminio, remate mampostería, aseo del area</p> |

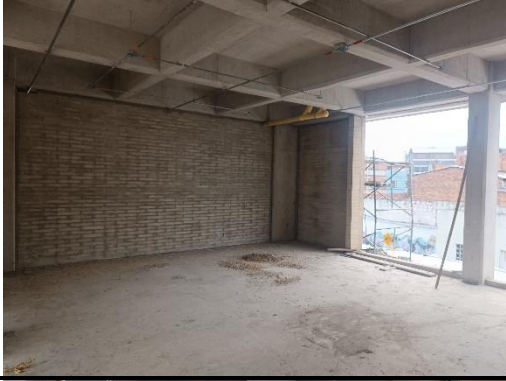
| | <p><b>Sector 4, piso 2, aula 8, espacio 216</b></p> <p>Pendiente destronque de pisos, guarda escobas, lavado de muros, ventanería y puertas en aluminio,</p> |

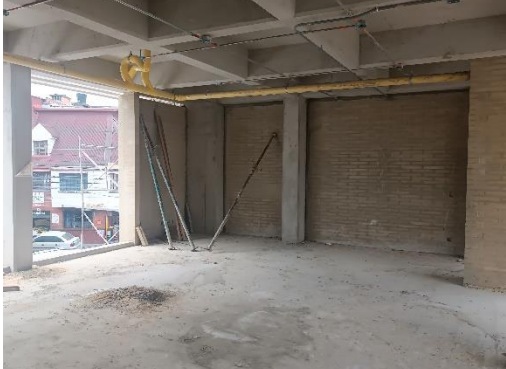
| | <p><b>Sector 4, piso 2, aula 9, espacio 217</b></p> <p>Pendiente destronque de pisos, guarda escobas, lavado de muros, ventanería y puertas en aluminio</p> |

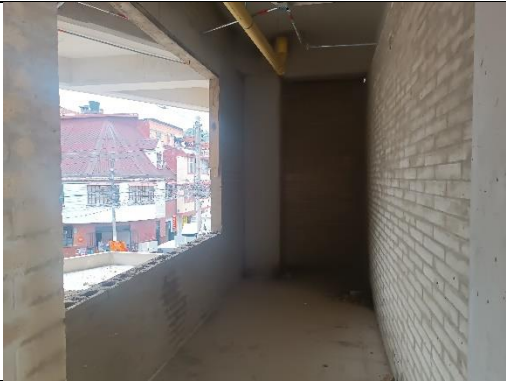
| | <p><b>Sector 5, piso 2, deportes, espacio 219</b></p> <p>Pendiente destronque de pisos, guarda escobas, lavado de muros, puertas y ventanería en aluminio, remates mampostería</p> |

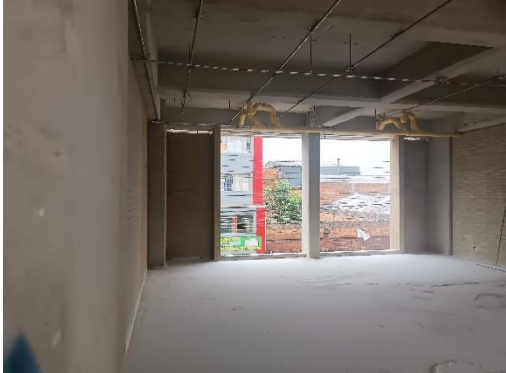
| | <p><b>Sector 5, aula 10, espacio 221</b></p> <p>Pendiente, guarda escobas, lavado de muros, puertas y ventanería en aluminio, remates mampostería</p> |

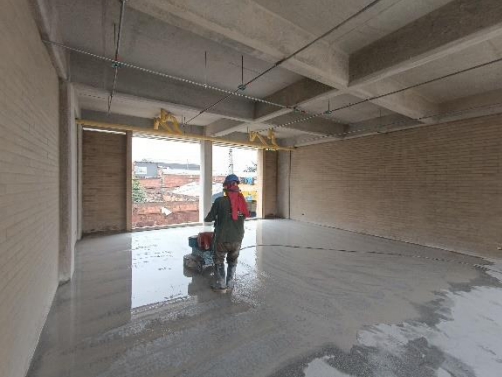
| | <p><b>Sector 5, piso 2 aula 11, espacio 222</b></p> <p>Pendiente, guarda escobas, , puertas y ventanería en aluminio, remates mampostería</p> |

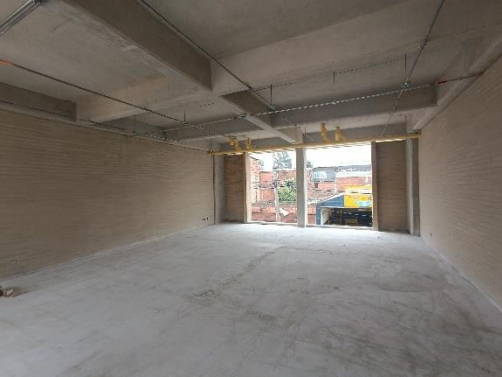
| | <p><b>Sector 5, piso 2, aula 12, espacio 223</b></p> <p>Pendiente, guarda escobas, , puertas y ventanería en aluminio, remates mampostería</p> |

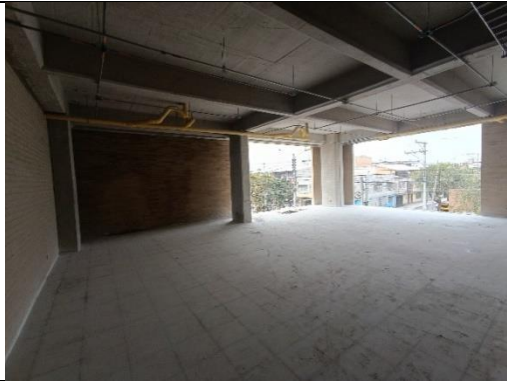
| | <p><b>Sector 5, piso 2, Salón de Música, Espacio 225:</b></p> <p>Instalación del bordillo bajo de ventana, instalación de ventanería, y puertas, instalación de guarda escobas.</p> |
