# INFORME FINAL DE ACTIVIDADES

**CONTRATO N° C01.PCCNTR.7096838**

En el cuerpo de este informe, se registran las actividades desarrolladas entre el 10 de diciembre de 2.024 al 30 de diciembre de 2.024, respectivamente para la obra “**SENA PORTERÍAS**” con la correspondiente evidencia fotográfica.

**OBJETO:** Contratar la adecuación locativa de las porterías vehiculares y peatonales para el correcto funcionamiento y servicio del Complejo Central del SENA Regional Antioquia.

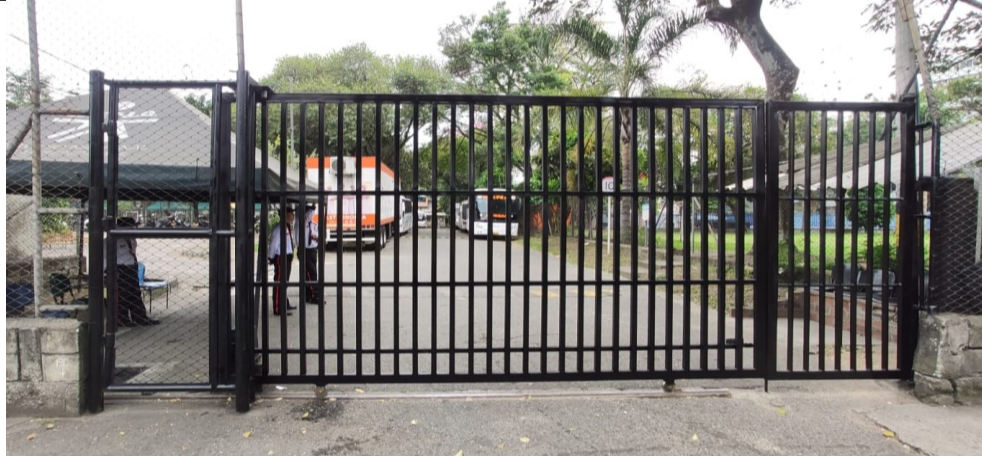
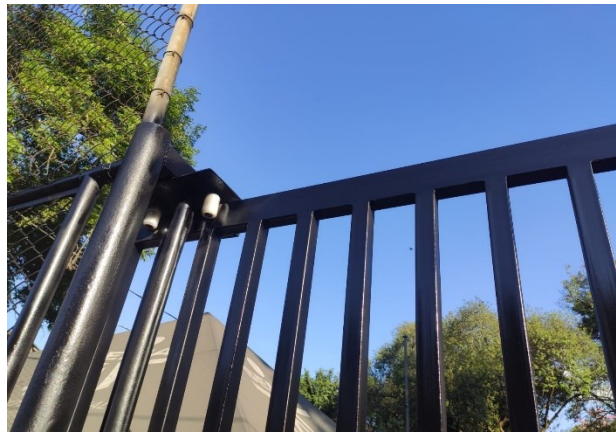
*Item 3.2: Suministro e Instalación de Motor de Apertura para Puerta Vehicular ACCESMATIC BULLDOG 1100*

- Se preparó el espacio para la instalación del motor, asegurando una ubicación adecuada para su fijación al suelo o estructura adyacente.
- Se realizaron las conexiones eléctricas necesarias, garantizando una alimentación de 110V/60Hz según las especificaciones del motor.
- Se remplazo el cable de alimentación hasta la caja de registro debido al deterioro de dicho cable (Cortesía)

- Se ofreció una capacitación breve sobre el uso del sistema motorizado, así como sobre las precauciones de seguridad y el mantenimiento recomendado.
  - Para el correcto funcionamiento del motor y de esta manera evitar daños permanentes al controlador de finales de carrera y cierre lento. Se debe solo usar la parada de emergencia en caso de necesidad.
