| | <p align="center"><b>PROYECTO DE RECUPERACIÓN HIDRÁULICA<br/>DE LAS LAGUNAS DE CUCUNUBA (FASE I) Y<br/>PALACIO</b></p> | <p align="center"><b>CONTRATO DE INTERVENTORÍA<br/>No. 1643 DE 20221</b></p> |

**“INTERVENTORÍA TÉCNICA, ADMINISTRATIVA, FINANCIERA Y AMBIENTAL PARA  
LA EJECUCIÓN DE OBRAS PARA LA RECUPERACIÓN DE LA CAPACIDAD  
HIDRÁULICA DE LAS LAGUNAS DE CUCUNUBA (FASE I) Y PALACIO.**

**INFORME MENSUAL No. 1**

**PERIODO: DEL 13 DE JUNIO AL 12 DE JULIO DE 2022.**

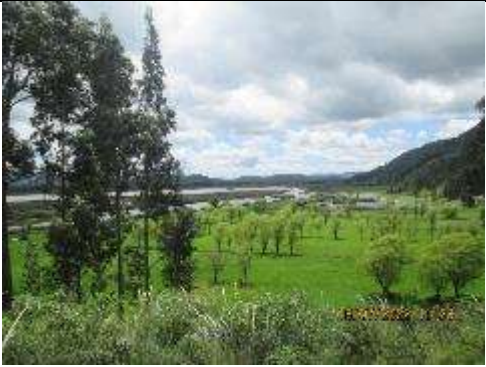
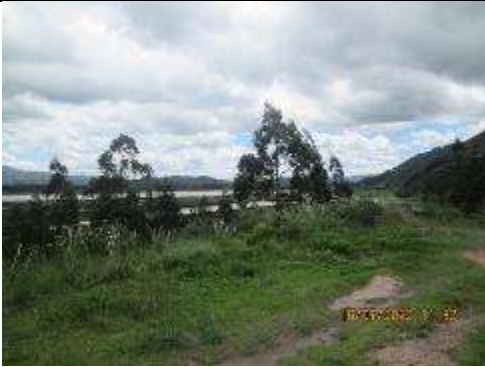
| <b>Foto 3. Laguna de Cucunuba, con arborización cercana su ronda.</b> | <b>Foto 4. Laguna de Cucunuba, con arborización cercana su ronda.</b> |

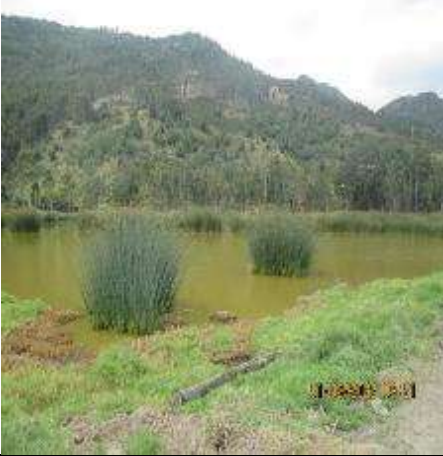
| <b>Foto 7. Sectores de los predios vecinos que aún falta por rellenar.</b> | <b>Foto 8. Panorámica de los espejos de agua ya intervenidos.</b> |

Se realizaron al contratista recomendación de su debida protección de tal manera de no causar ninguna afectación a la arborización que se encuentra plantada en estos predios. Dentro de la laguna de Palacio y sus alrededores del area de influencia, no se encuentran especies arbóreas.

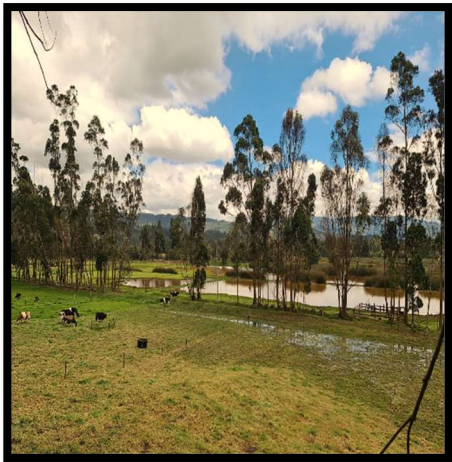
| <p align="center">Predio N° 3 La esperanza 1</p> | <p align="center">Predio N° 4 La esperanza 2</p> |

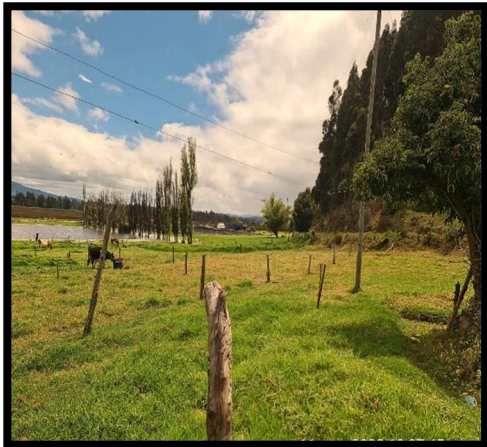
| <p align="center">Predio N°2 San Felipe</p> | <p align="center">Predios inundados</p> |

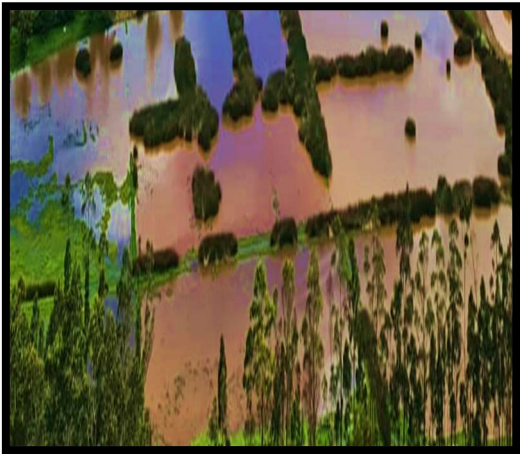
Durante el primer recorrido realizado se tuvo la oportunidad de observar algunos predios inundados colindantes a la laguna de palacio, los cuales se realizó acercamiento con los propietarios quienes manifestaron la intención de disponer de material.

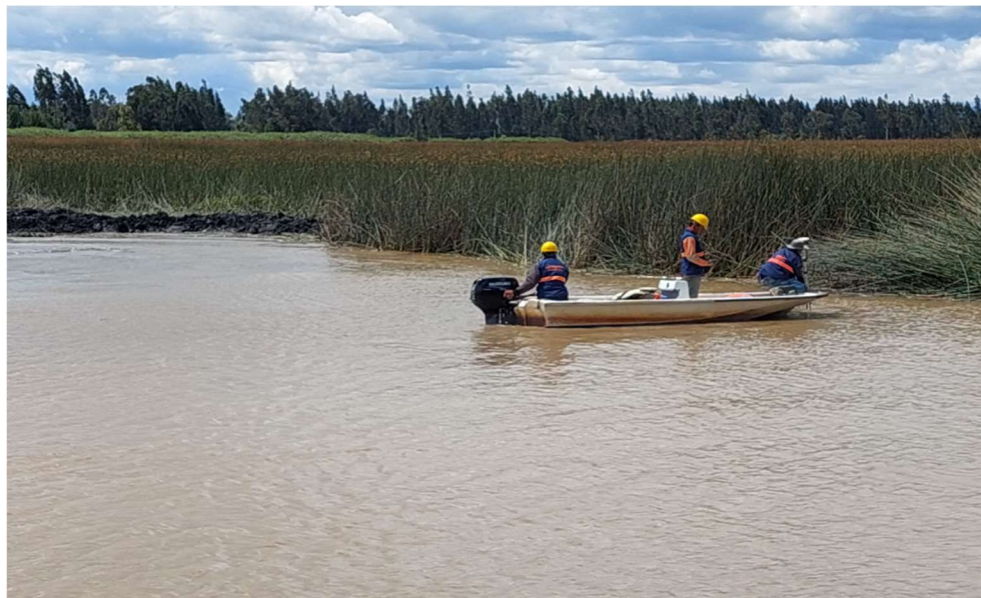
**Ilustración 17. Topo batimetría realizada por topografía interventoría**

Debido a la extensión del proyecto, se determinó en conjunto con la topografía del contratista realizar el posicionamiento de 2 pilastras en concreto las cuales fueron nombradas **GPS-1460 y GPS-4** durante la localización de la red primaria GPS, cada pilastra fue rastreada con un tiempo mínimo de 4 horas para mayor precisión con un tiempo y condiciones óptimas para su toma de datos.

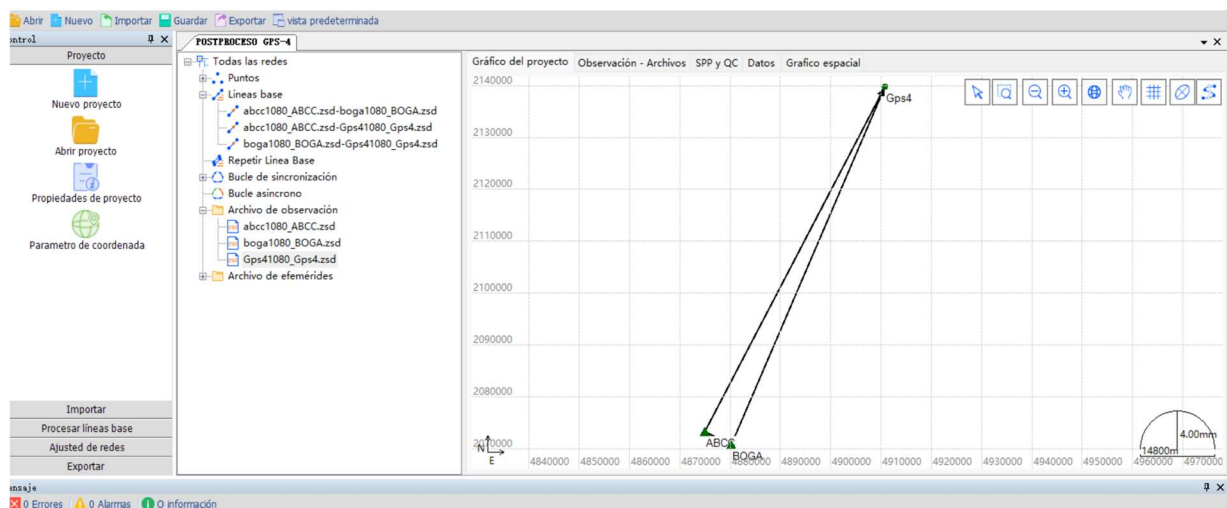
**Ilustración 22 Ajuste a pilastra GPS-1460**

Con los archivos Rinex se realiza dicho ajuste para la pilastra posicionada llamada GPS 1460.
