FACTURA SERVICIO DE INTERVENTORIA TECNICA, ADMINISTRATIVA, JURIDICA Y CONTABLE DE LAS OBRAS CUYO OBJETO ES "OBRAS DE REPARACION Y MANTENIMIENTO NECESARIAS DEL SECTOR CHARLY DEL MUELLE LA BODEGUITA, SEGUN ACTA DE OBRA DE AVANCE DEL 32.5%.

INFORME #3 SEGUIMIENTO DE OBRA 23 DE FEBRERO A
23 DE MARZO- INTERVENTORIA TÉCNICA,
ADMINISTRATIVA Y FINANCIERA DE LAS OBRAS DE
REPARACIÓN Y MANTENIMIENTO NECESARIAS DEL
SECTOR CHARLY DEL MUELLE LA BODEGUITA UBICADO
EN LA AVENIDA BLAS DE LEZO
CONTRATO LP-CTCI-09-2023

CONSORCIO PROFINMASTER

**FECHA: MARZO 23 DE 2024
CARTAGENA DE INDIAS**

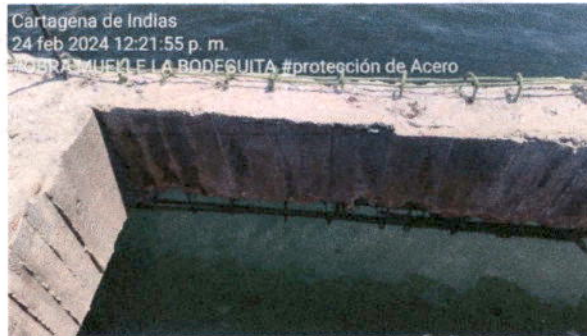
Ilustración 5. Continua demolición e impermeabilización en zona inferior de viga longitudinal.

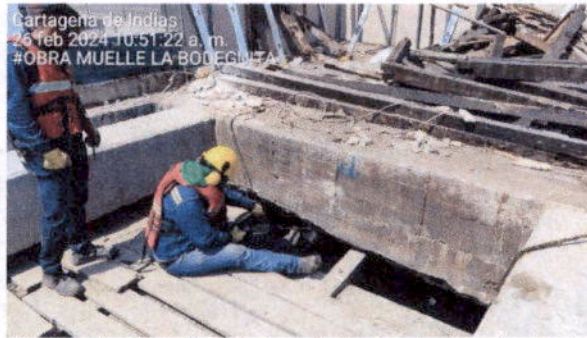
Ilustración 6. Inicio de demolición de viga longitudinal 1

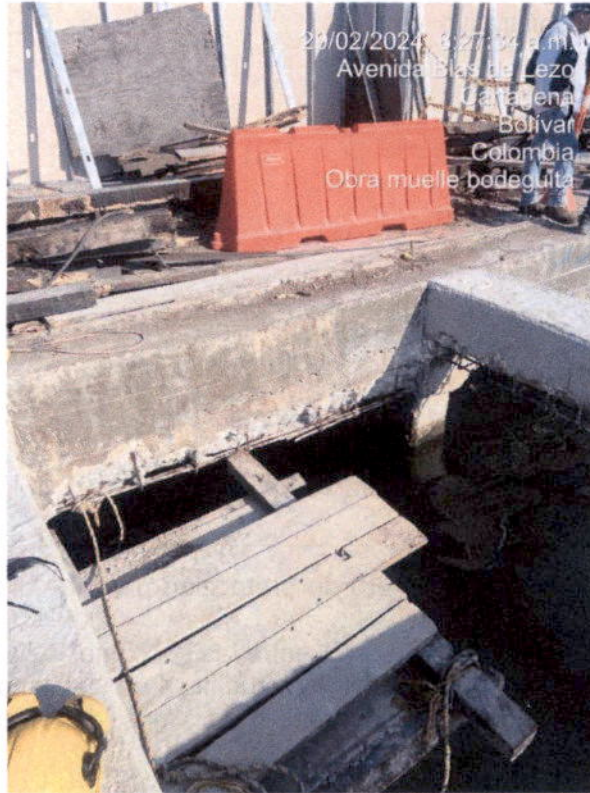
Ilustración 13. Demolición viga longitudinal 1 tramo 6-7.

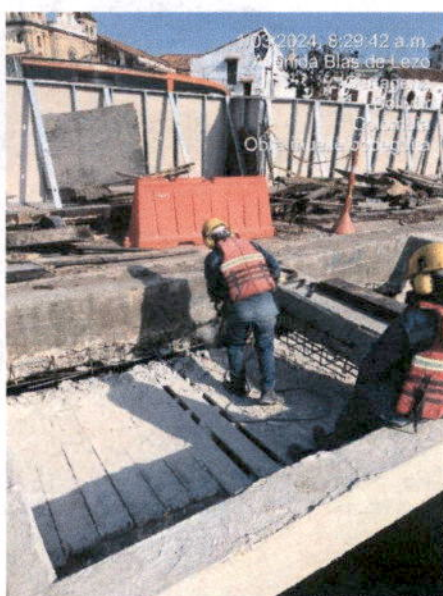
Ilustración 16. Avance en demolición de tramo de viga longitudinal 1.

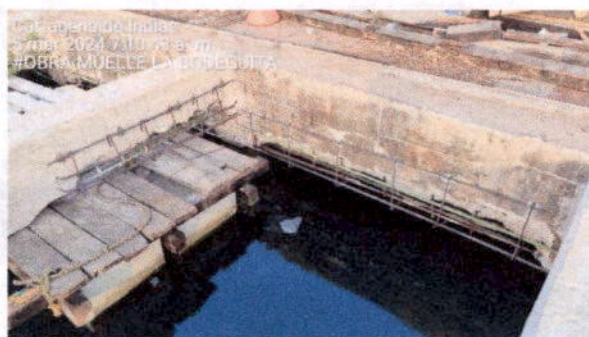
Ilustración 20. Refuerzo de acero tramos de viga longitudinal 1.

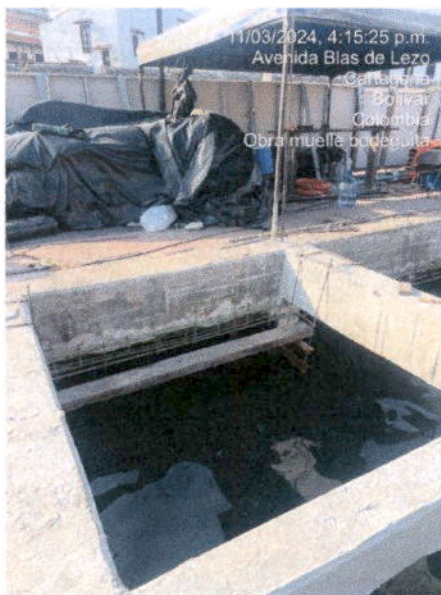
Ilustración 31. Progreso de demolición de parte inferior de viga longitudinal 1 y refuerzo.

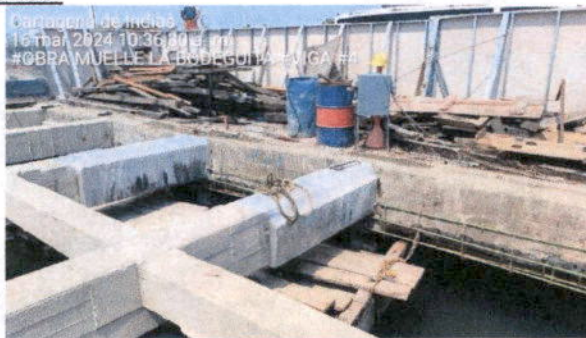
Ilustración 39. Curado de vigas intervenidas.

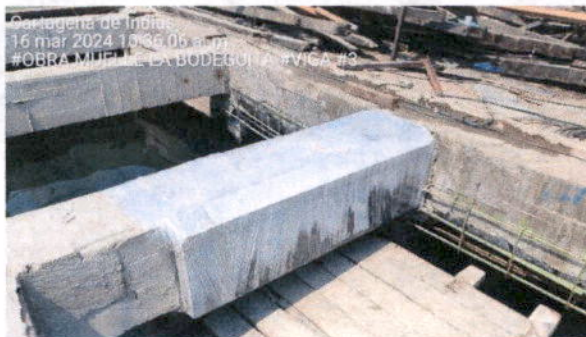
Ilustración 40. Curado de viga intervenida.

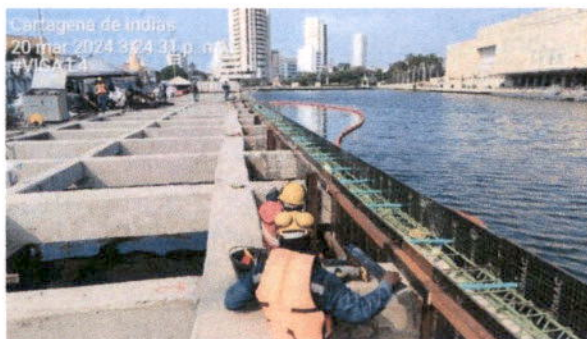
Ilustración 46. Progreso de formaleta de viga longitudinal 4 hasta 20 de marzo.

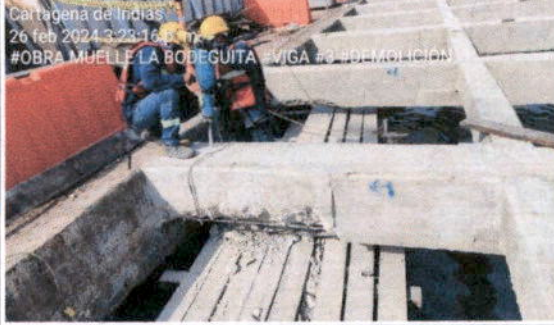
DIAGNOSTICO																			
		Es una viga transversal que presenta grietas pronunciada , desprendimiento de concreto, suciedad la cual por su deterioro se ve en la necesidad de intervención para su recuperación.

DEMOLICION DE LA ZONA AFECTADA

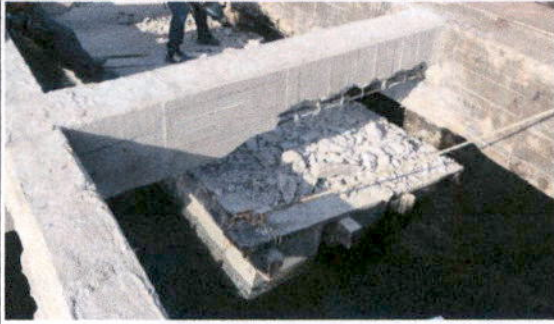
<p>Es una viga transversal que presenta grietas pronunciada , desprendimiento de concreto, suciedad la cual por su deterioro se ve en la necesidad de intervención para su recuperación. NO ESTABA CONTEMPLADA EN LA PATOLOGIA</p>

DEMOLICION DE LA ZONA AFECTADA
