## **INFORME TÉCNICO SOBRE LAS CONDICIONES DE LA FUENTE HÍDRICA RÍO NEGUÁ AFECTADA POR EVENTOS NATURALES EN EL MUNICIPIO DE QUIBDÓ (CHOCÓ)**

**EQUIPO TECNICO  
SECRETARIA DE MEDIO AMBIENTE Y BIODIVERSIDAD  
ALCALDIA DE QUIBDÓ**

**NOVIEMBRE DE 2024  
QUIBDÓ – CHOCÓ**

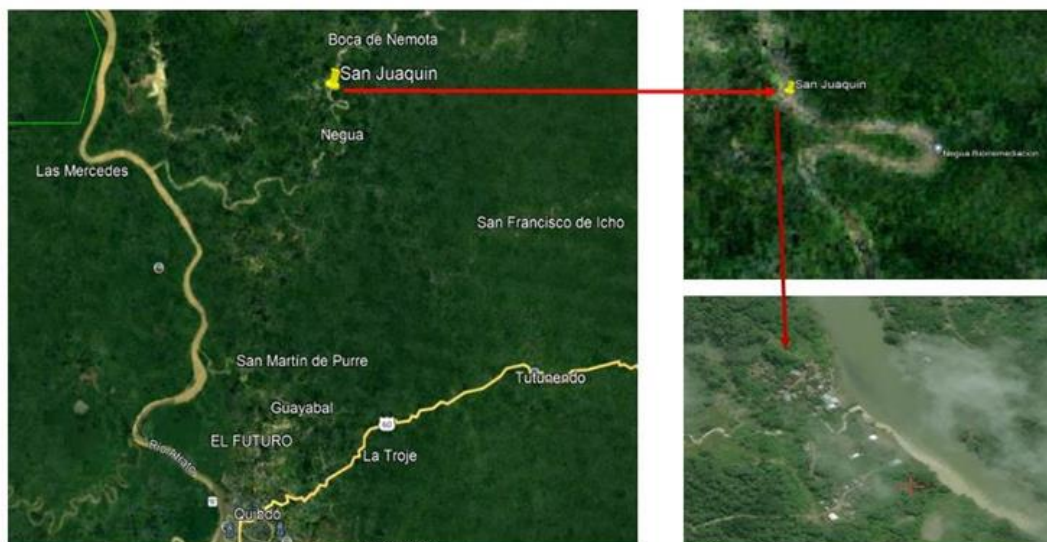
**Descripción de la necesidad:** Al frente de San Rafael de Neguá se encuentra un brazo del río y se puede observar en el círculo rojo un proceso erosivo.
