**CONSORCIO TUNELES  
INTERDISEÑOS - INTEGRAL**

## **INFORME MENSUAL DE INTERVENTORIA**

**CTO – 967/2021 - INVIAS  
0030015 INFORME 014**

**AGOSTO DE 2022**

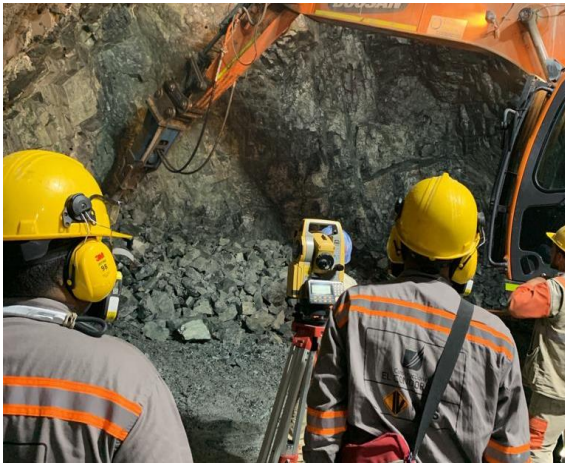
Foto No 13: Control de excavación – avance mecánico, túnel # 4.

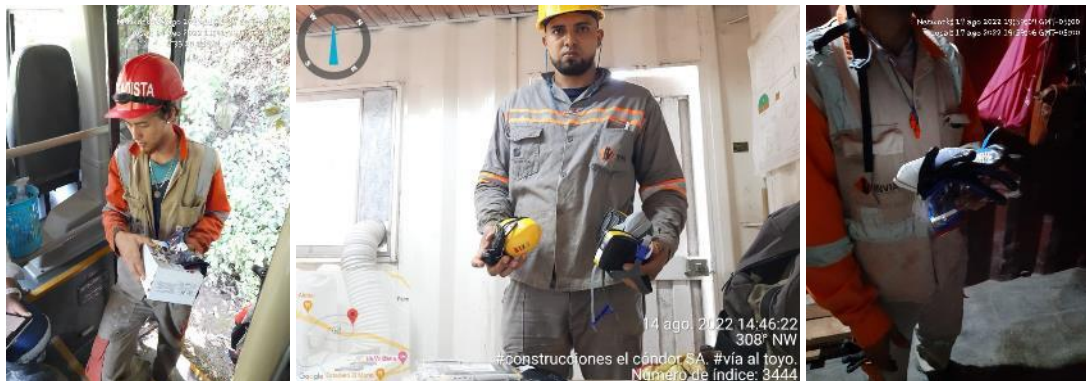
Registro documental: Verificación de entrega de EPP a los colaboradores durante el mes de agosto.

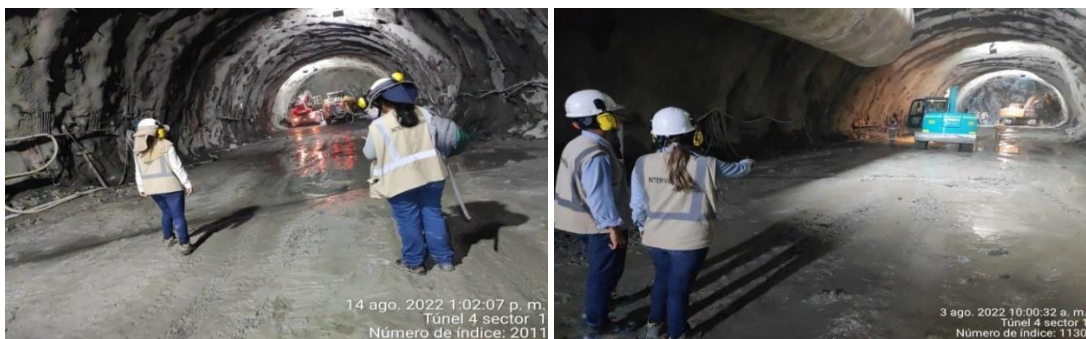
Verificación interdisciplinaria realizada por parte de la interventoría de las obligaciones contractuales

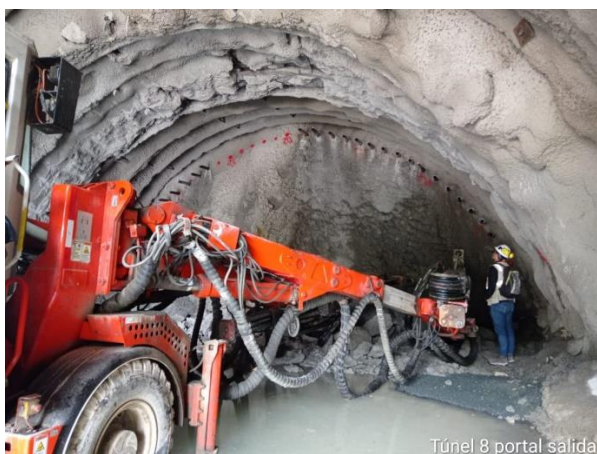
Foto No 5: Chequeo y posicionamiento de Jumbo para instalación de enfilajes K15+327 – Túnel 8 salida

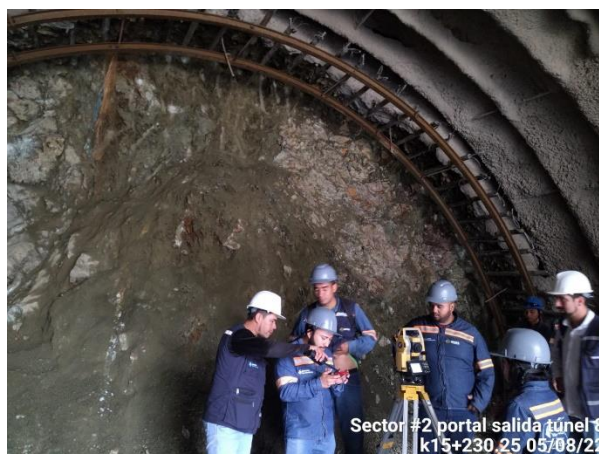
Foto No 6: Control de instalación arco metálico HEB 100 Túnel 8 portal salida Abs: 15+230.25

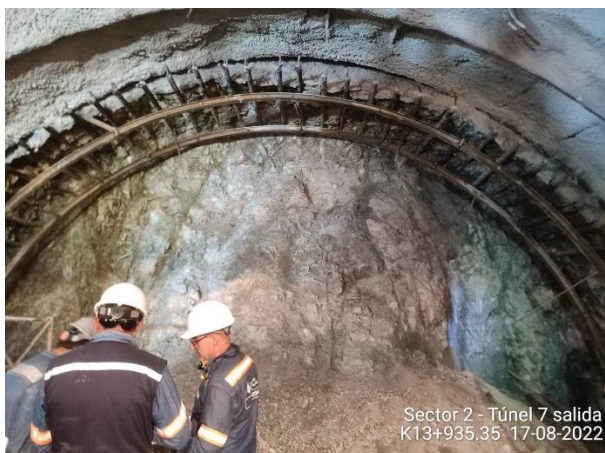
Foto No 7: Chequeo de instalación de arco metálico HEB100 Túnel 7 Portal salida Abs: K13+935.35

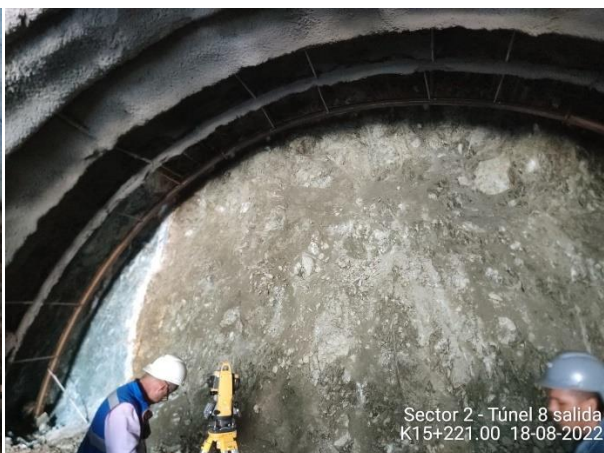
Foto No 8: Chequeo de instalación de arco metálico HEB100 Túnel 8 P.S Abs: K15+221.00

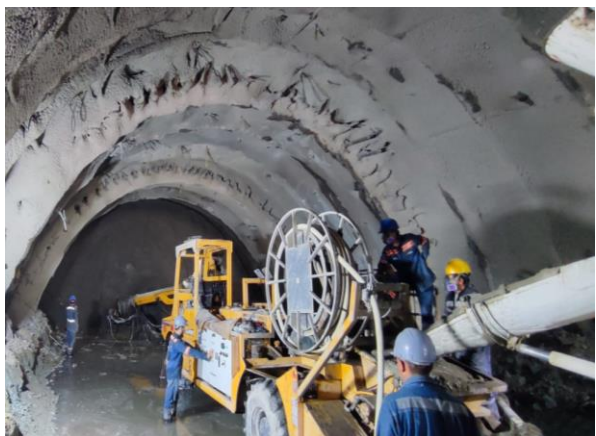
Foto No 9: Instalación de arco metálico HEB 100 # 5 Túnel 8 portal entrada.

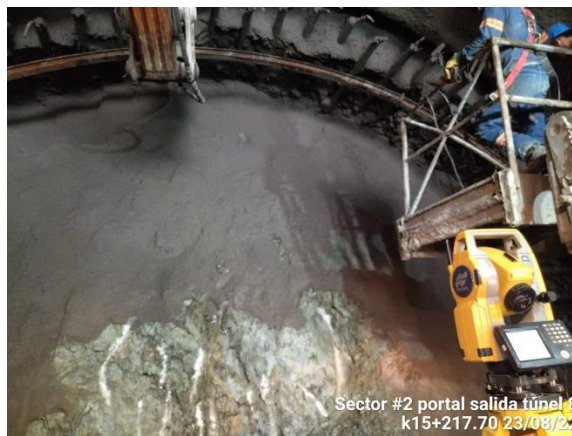
Foto No 10: instalación de arco metálico HEB100 Túnel 8 salida Abs: K15+217.70

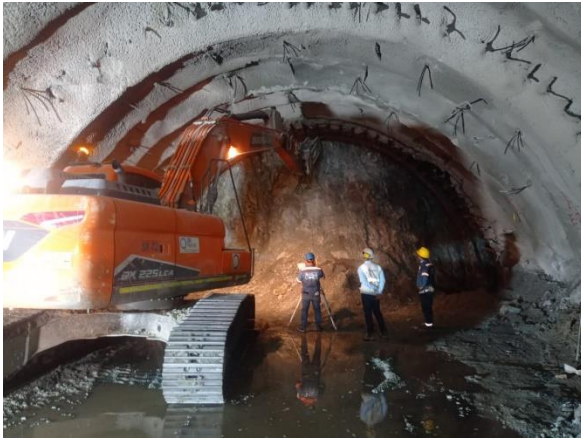
Foto No 11: Chequeo de instalación de arco metálico HEB100 Túnel 8 P.S Abs: K15+231.5

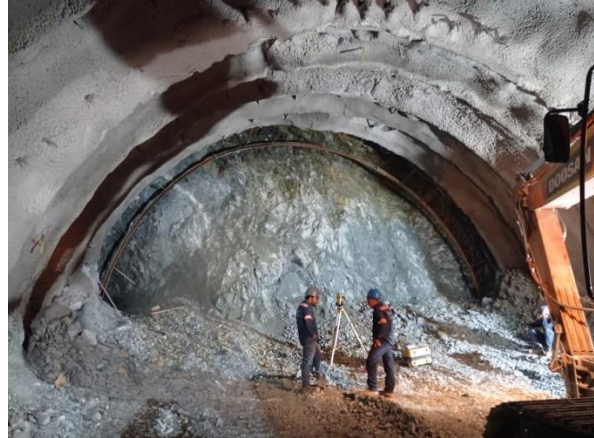
Foto No 12: Control de excavación e instalación de arco metálico – Túnel 8 Portal entrada – Abs: K15+101.00

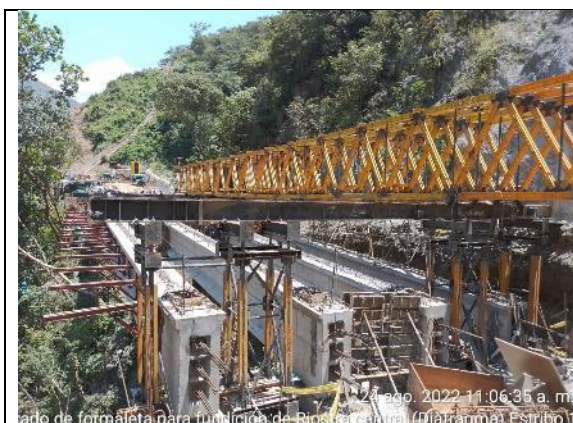
**Fotografía 1.** Avance de construcción de vigas postensadas.

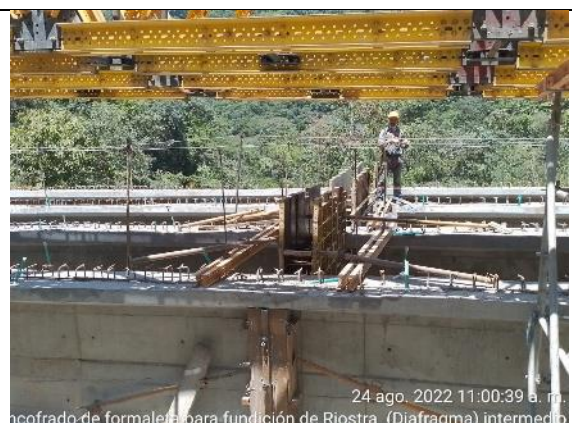
**Fotografía 2.** Avance de construcción de riostras en vano central.

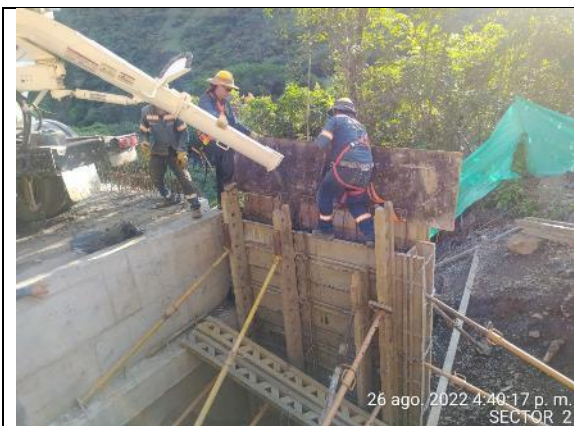
**Fotografía 3.** Hormigonado de aleta izquierda estribo 2.

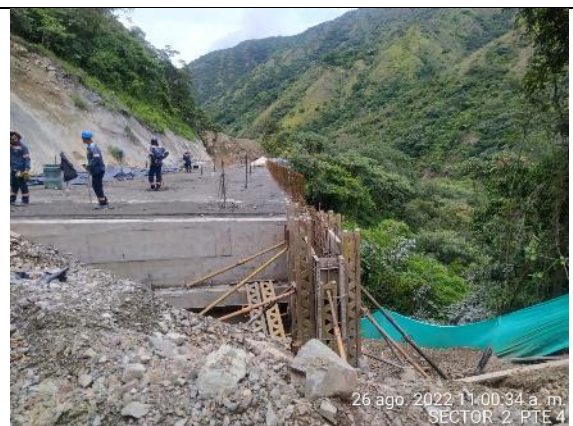
**Fotografía 4.** Instalación de acero de refuerzo para muros New Jersey.

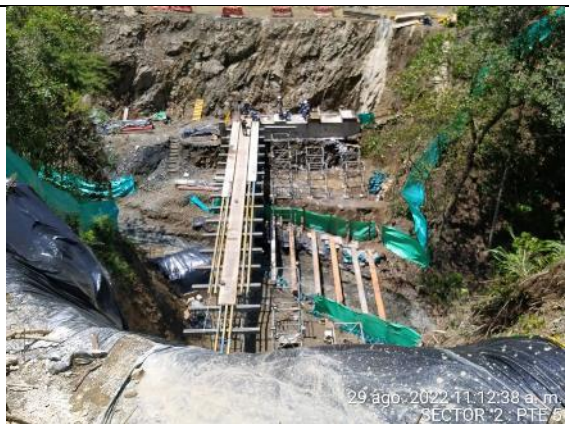
**Fotografía 6.** Ejecución de pista sobre andamios de carga para construcción de viga D

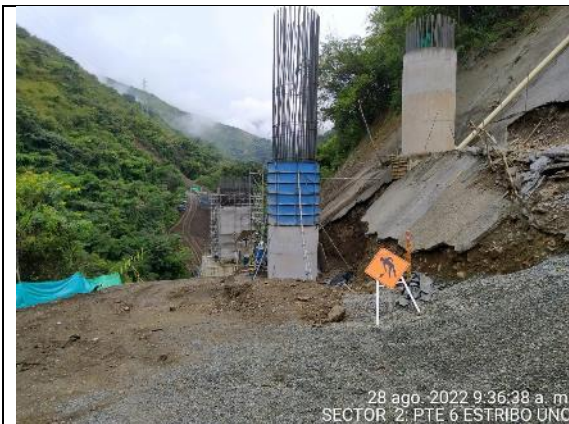
**Fotografía 7.** Construcción de columna circular 2 en estribo 1, concreto de 28 Mpa.

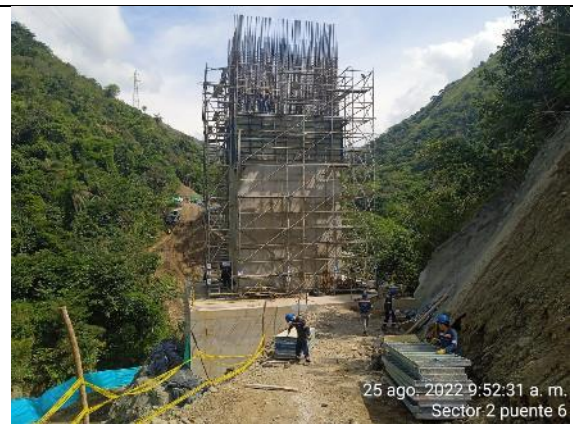
**Fotografía 8.** Avance de construcción de pila 1 en concreto de 35 Mpa.

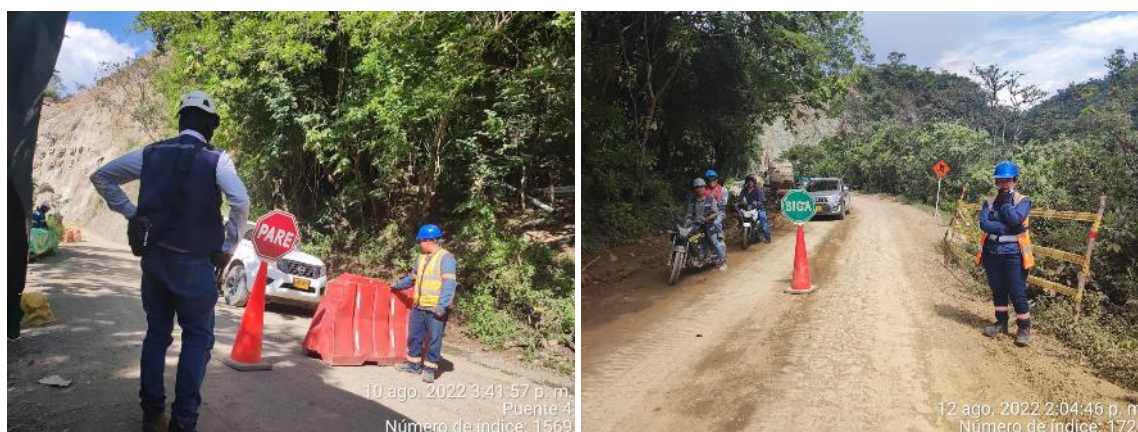
Control de tráfico en la zona rural de la vía industrial Antigua vía al mar

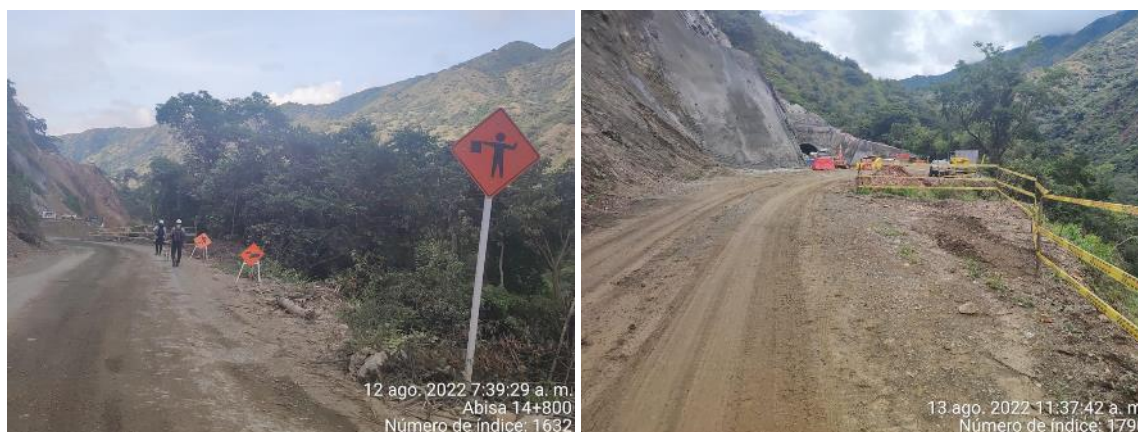
Verificación señalización vertical y demarcación del corredor vía paralelo al río Tonusco

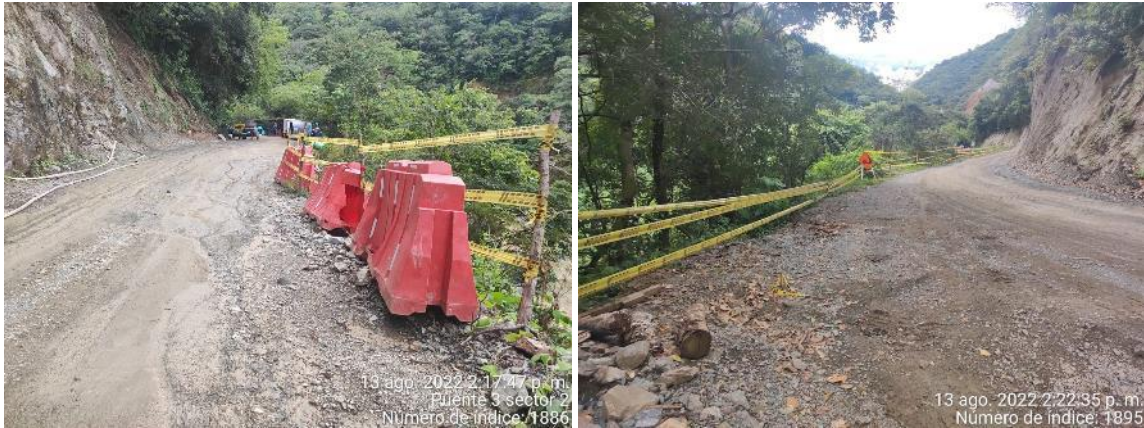
Imágenes Verificación señalización vertical y demarcación del corredor vía paralelo al río Tonusco
